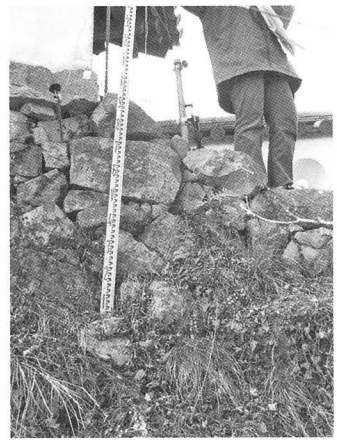
石垣番号	km_156	地区名	小松山城跡	曲輪名	本丸上の段
石垣部位	郭				
角の形状	右	入角			
	左	km_157へ			
石垣延長	天端 14.20		下端 14.30		
石垣高さ	左 2.30		右 1.12		
	最高 2.64		最高点位置 左 4.00		
石垣勾配	左 0.30		右 0.10		
	最高地点 0.35				
地盤状況	土・斜面				
石材種別	割石				
石積工法	打込ハギ・乱積				
石垣現状	良好				
構築年代	Ⅲ期				
危険度	C				
特記事項	崩落の危険なし。

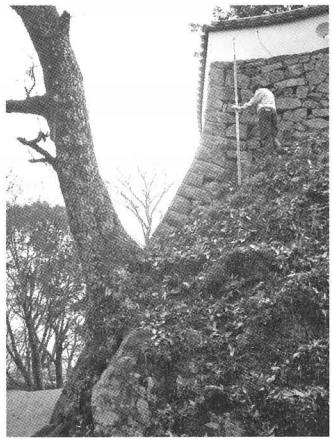
石垣番号	km_157	地区名	小松山城跡	曲輪名	本丸上の段
石垣部位	郭				
角の形状	右	km_156へ			
	左	出角			
石垣延長	天端 15.70		下端 20.00		
石垣高さ	左 7.76		右 2.30		
	最高 7.76		最高点位置 左		
石垣勾配	左 0.30		右 0.30		
	最高地点 0.30				
地盤状況	土・斜面				
石材種別	割石				
石積工法	打込ハギ・乱積				
石垣現状	良好				
構築年代	Ⅲ期				
危険度	C				
特記事項	ソリのカーブが特徴的。算木積（高）

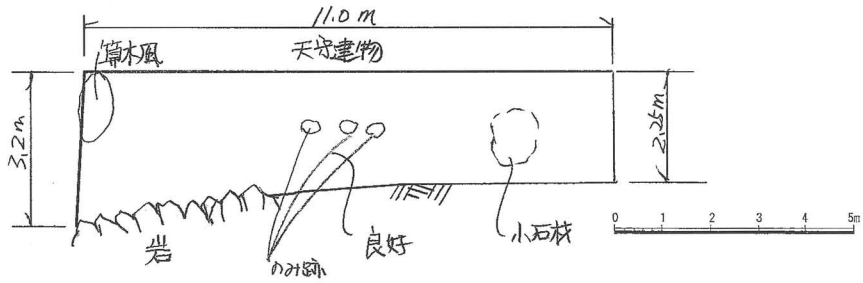
全景写真1

石垣番号	km_158	地区名	小松山城跡	曲輪名	本丸上の段
石垣部位	櫓台				
角の形状	右	出角			
	左	出角			
石垣延長	天端 11.00		下端 11.20		
石垣高さ	左 3.20		右 2.25		
	最高 3.20		最高点位置 左		
石垣勾配	左 0.15		右 0.10		
	最高地点 0.15				
地盤状況	平坦面				
石材種別	割石				
石積工法	打込ハギ・乱積				
石垣現状	良好				
構築年代	Ⅲ期				
危険度	C				
特記事項	60～80cmの割石を隅角に、40cm程の方形に近い割石をその中に使う。天端石を揃える。算木積（低）。露岩上に築造。

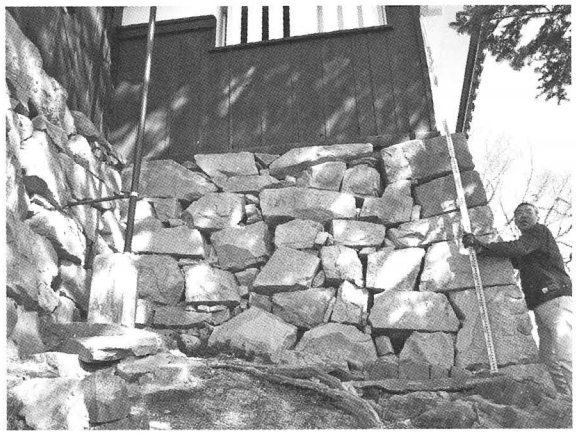
全景写真1

石垣番号	km_160	地区名	小松山城跡	曲輪名	本丸上の段
石垣部位	櫓台				
角の形状	右	出角			
	左	入角			
石垣延長	天端 3.00		下端 3.10		
石垣高さ	左 1.74		右 2.52		
	最高 2.52		最高点位置 右		
石垣勾配	左 0.10		右 0.15		
	最高地点 0.15				
地盤状況	岩				
石材種別	割石				
石積工法	打込ハギ・乱積				
石垣現状	良好				
構築年代	Ⅲ期				
危険度	C				
特記事項	60～80cmの割石を隅角に、40cm程の方形に近い割石をその中に使う。天端石を揃える。右端算木積（低）。露岩上に築造。

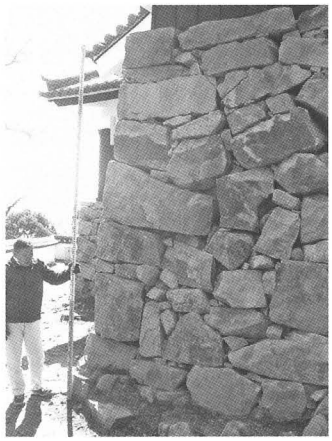
全景写真1

石垣番号	km_166	地区名	小松山城跡	曲輪名	本丸上の段
石垣部位	櫓台				
角の形状	右	出角			
	左	出角			
石垣延長	天端 6.50		下端 6.90		
石垣高さ	左 3.58		右 2.3		
	最高 3.58		最高点位置 左		
石垣勾配	左 0.10		右 0.05		
	最高地点 0.10				
地盤状況	岩				
石材種別	割石				
石積工法	打込ハギ・乱積				
石垣現状	良好				
構築年代	Ⅲ期				
危険度	C

特記事項	60～80cmの割石を隅角に、40cm程の方形に近い割石をその中に使う。天端石を揃える。中央から右端にかけて岩。斜めに目地通る。石材の形状に統一感がない。間詰石のヌケあり。露岩上に築造。

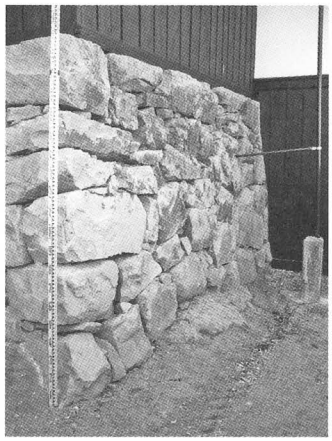
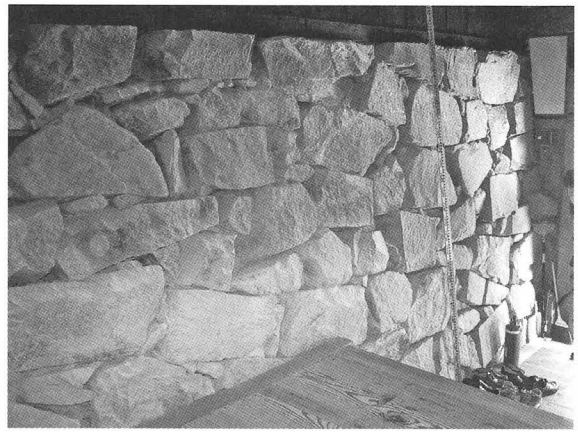
石垣番号	km_169	地区名	小松山城跡	曲輪名	本丸上の段
石垣部位	櫓台				
角の形状	右	出角			
	左	出角			
石垣延長	天端 14.45		下端 15.15		
石垣高さ	左 2.00		右 3.18		
	最高 3.18		最高点位置 右		
石垣勾配	左 0.15		右 0.10		
	最高地点 0.10				
地盤状況	岩・平坦面				
石材種別	割石				
石積工法	打込ハギ・乱積				
石垣現状	良好				
構築年代	Ⅲ期				
危険度	C				
特記事項	60～80cmの割石を隅角に、40cm程の方形に近い割石をその中に使う。天端石を揃える。左隅角算木積（高）。左端近くに岩露出。

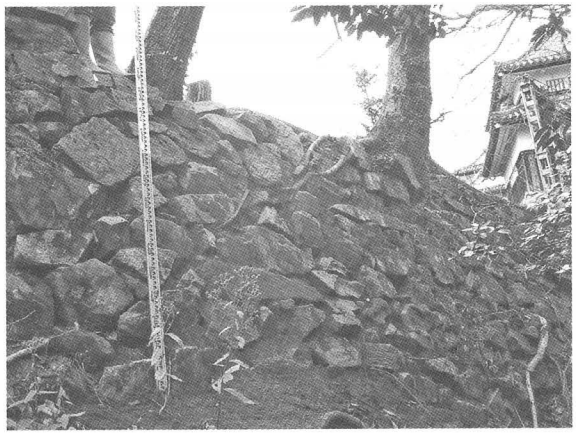
石垣番号	km_172	地区名	小松山城跡	曲輪名	後曲輪
石垣部位	郭				
角の形状	右	入角			
	左	すり付け			
石垣延長	天端 17.50		下端 18.17		
石垣高さ	左 1.81		右 0.10		
	最高 4.65		最高点位置 左 4.50		
石垣勾配	左 0.08		右 0.00		
	最高地点 0.90				
地盤状況	土				
石材種別	割石				
石積工法	打込ハギ・乱積				
石垣現状	ズレ・ヌケ・ハラミ				
構築年代	廃城後改修				
危険度	B

特記事項	樹木によってその周りが大きくはみ出して居る。ズレも見られる。6割くらいがハラミだが、それなりに安定。天端石が内側に傾く。

破損の要因と破損状況	略図
・石垣面の樹木の影響などにより、ズレ、ヌケ、ハラミがみられる。

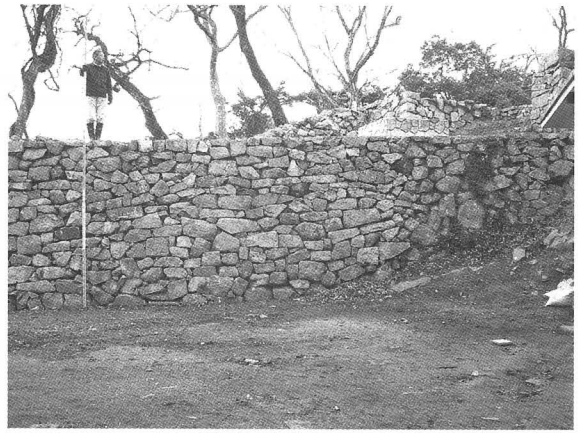
石垣番号	km_183	地区名	小松山城跡	曲輪名	後曲輪
石垣部位	郭				
角の形状	右	出角			
	左	すり付け・塀石垣			
石垣延長	天端 16.40		下端 15.60		
石垣高さ	左 2.90		右 1.43		
	最高 2.90		最高点位置 左		
石垣勾配	左 0.20		右 0.20		
	最高地点 0.20				
地盤状況	平坦面				
石材種別	割石				
石積工法	打込ハギ・乱積一部落し積				
石垣現状	良好				
構築年代	Ⅲ期				
危険度	C				
特記事項	安定している。昭和58年修理。崩落の危険なし。根石近くに落し積。積み直しライン分かる。（右大半は）いくつかライン通る。

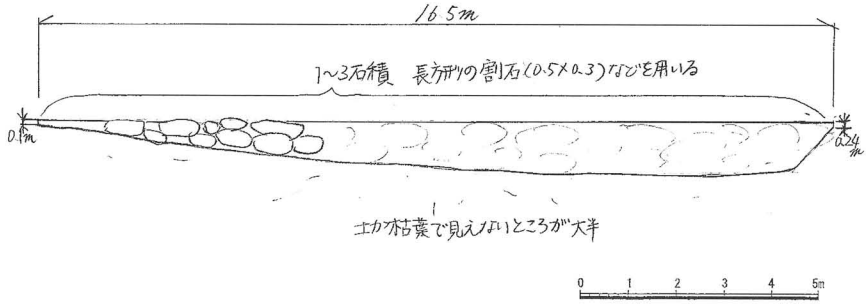
石垣番号	km_193	地区名	小松山城跡	曲輪名	水の手御門脇曲輪
石垣部位	道路				
角の形状	右	すり付け・何となくなくなる			
	左	すり付け・何となくなくなる			
石垣延長	天端 16.50		下端 16.50		
石垣高さ	左 0.10		右 0.24		
	最高 1.05		最高点位置 右 7.70		
石垣勾配	左 0.00		右 0.00		
	最高地点 0.30				
地盤状況	斜面				
石材種別	割石				
石積工法	打込ハギ・乱積				
石垣現状	部分崩壊				
構築年代	Ⅲ期				
危険度	C				
特記事項	安定している。埋もれている。崩落の危険なし。石列状。

破損の要因と破損状況	略図
・施工法等構造上の問題などにより、部分崩壊がみられる。

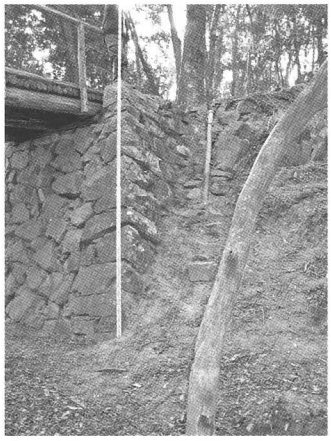
全景写真1

石垣番号	km_194	地区名	小松山城跡	曲輪名	
石垣部位	道路			石垣位置（該当石垣は円内中心部に在する）	
角の形状	右	すり付け			
	左	出角			
石垣延長	天端 1.90		下端 3.20		
石垣高さ	左 3.80		右 0.50		
	最高 3.80	最高点位置			
石垣勾配	左 0.30		右 0.00		
	最高地点 0.30				
地盤状況	斜面				
石材種別	割石				
石積工法	打込ハギ・乱積				
石垣現状	良好				
構築年代	Ⅲ期				
危険度	C				
特記事項	比較的大きめで揃った石を使用。間詰石のヌケあり。

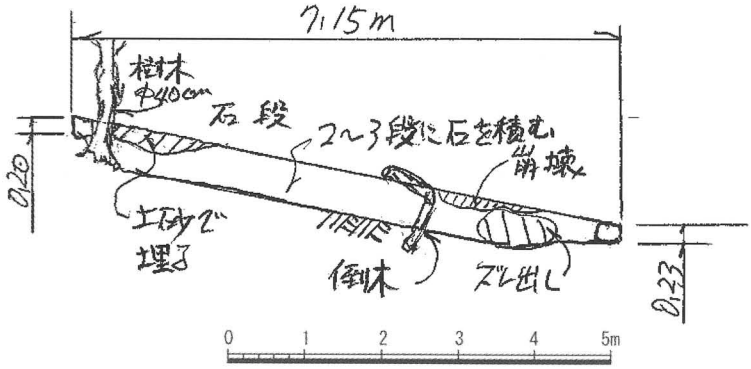
全景写真1

石垣番号	km_198	地区名	小松山城跡	曲輪名	
石垣部位	道路				
角の形状	右	すり付け			
	左	すり付け			
石垣延長	天端 7.15		下端 7.15		
石垣高さ	左 0.20		右 0.23		
	最高 0.60	最高点位置			
石垣勾配	左 0.00		右 0.00		
	最高地点 0.20				
地盤状況	土・斜面				
石材種別	割石				
石積工法	打込ハギ・乱積				
石垣現状	ズレ・部分崩壊				
構築年代	Ⅲ期				
危険度	C				
特記事項	左右両端埋もれか？間詰石のヌケあり。

・施工法等構造上の問題などにより、ズレ、部分崩壊がみられる。

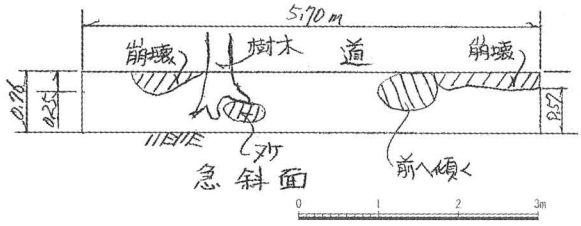
略図

石垣番号	km_201	地区名	小松山城跡	曲輪名	
石垣部位	道路			石垣位置（該当石垣は円内中心部に在する）	
角の形状	右	すり付け			
	左	出角			
石垣延長	天端 5.70		下端 5.70		
石垣高さ	左 0.25		右 0.57		
	最高 0.76	最高点位置			
石垣勾配	左 0.00		右 0.00		
	最高地点 0.00				
地盤状況	土・斜面				
石材種別	割石				
石積工法	打込ハギ・乱積				
石垣現状	ズレ・部分崩壊				
構築年代	Ⅲ期				
危険度	B				
特記事項	面が揃わず、前後に傾く。所々部分崩壊。

・施工法等構造上の問題などにより、ズレ、部分崩壊がみられる。

・石垣面の樹木の影響などにより、ヌケがみられる。

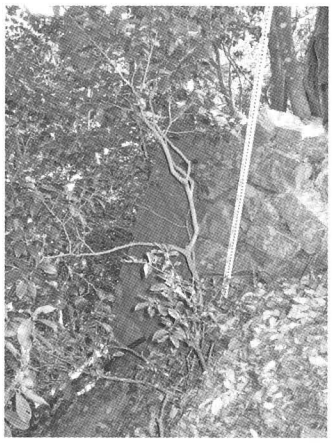
全景写真1

石垣番号	km_211	地区名	小松山城跡	曲輪名	
石垣部位	その他(小天地)				
角の形状	右	すり付け			
	左	出角			
石垣延長	天端 1.60		下端 2.00		
石垣高さ	左 2.82		右 1.00		
	最高 2.82		最高点位置		
石垣勾配	左 0.10		右 0.25		
	最高地点 0.10				
地盤状況	斜面				
石材種別	割石				
石積工法	打込ハギ・乱積				
石垣現状	ヌケ・ズレ				
構築年代	Ⅲ期				
危険度	C				
特記事項	天端が不揃いである。

破損の要因と破損状況	略図
・施工法等構造上の問題などにより、ズレ、ヌケがみられる。
