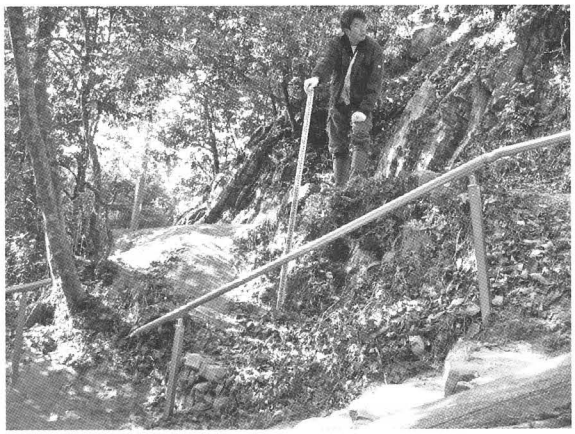
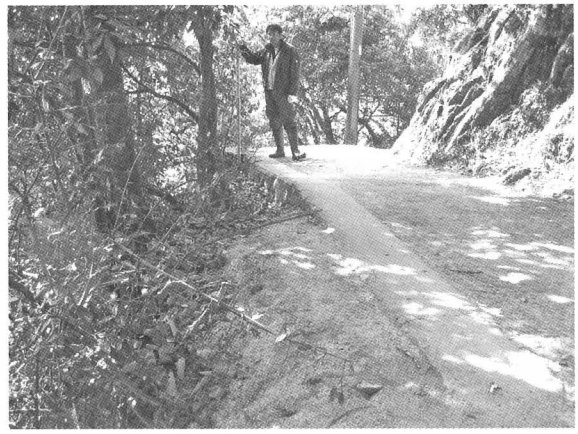
石垣番号	km_216	地区名	小松山城跡	曲輪名	
石垣部位	道路			石垣位置（該当石垣は円内中心部に在する）	
角の形状	右	すり付け			
	左	すり付け			
石垣延長	天端 11.40		下端 11.40		
石垣高さ	左 0.20		右 0.25		
	最高 1.15	最高点位置			
石垣勾配	左 0.00		右 0.00		
	最高地点 0.30				
地盤状況	斜面(石段)				
石材種別	割石				
石積工法	打込ハギ・乱積				
石垣現状	ズレ・部分崩壊				
構築年代	Ⅲ期				
危険度	C				
特記事項	後世のもの（一部を除いて）。天端はコンクリートで固める。

・施工法等構造上の問題などにより、ズレ、部分崩壊がみられる。

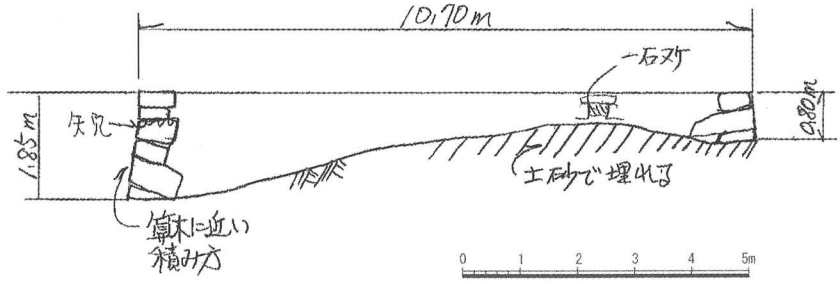
特記事項	右半は下半分埋もれる。角石は大きめ（1m）の整形した石を用いる。算木積（低）。nt4と比較して雑な積み方。みせる石垣でないため石もnt4に比較して加工度低い。矢穴跡あり。

破損の要因と破損状況	略図
・施工法等構造上の問題などにより、ヌケがみられる。

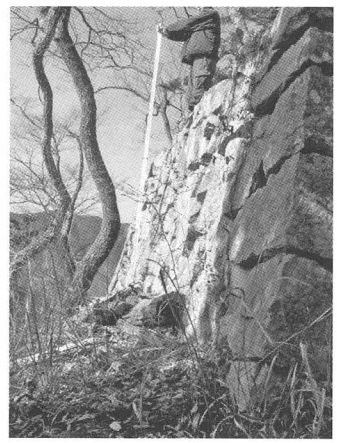
石垣番号	nt_006	地区名	中太鼓櫓跡	曲輪名	
石垣部位	櫓台				
角の形状	右	出角			
	左	出角			
石垣延長	天端 6.60		下端 8.80		
石垣高さ	左 4.65		右 1.85		
	最高 4.65	最高点位置			
石垣勾配	左 0.40		右 0.20		
	最高地点 0.40				
地盤状況	土・斜面				
石材種別	割石				
石積工法	打込ハギ・乱積				
石垣現状	良好				
構築年代	Ⅲ期				
危険度	C				
特記事項	角はnt4ほどではないが算木積（高）で丁寧に積む。間詰石のヌケあり。矢穴跡あり。

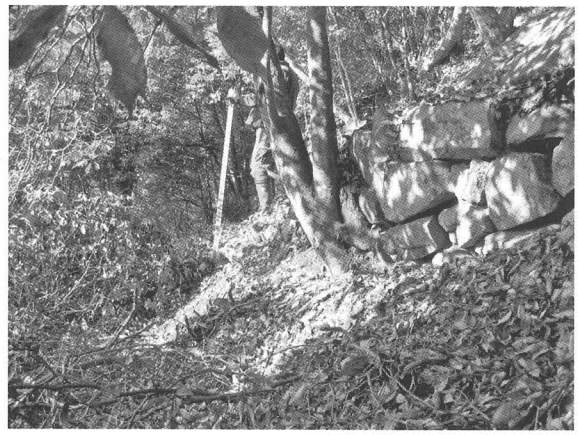
石垣番号	st_004	地区名	下太鼓の丸跡	曲輪名	
石垣部位	道路			石垣位置（該当石垣は円内中心部に在する）	
角の形状	右	すり付け			
	左	すり付け			
石垣延長	天端 S22.20		下端 S22.20		
石垣高さ	左 0.61		右 0.30		
	最高 1.40	最高点位置			
石垣勾配	左 0.00		右 0.00		
	最高地点 0.27				
地盤状況	土・斜面				
石材種別	割石				
石積工法	打込ハギ・乱積				
石垣現状	部分崩壊・ズレ・ヌケ・ハラミ				
構築年代	Ⅲ期				
危険度	B

特記事項	樹木によると思われる崩落多数あり。大きなハラミ１ヶ所あり。

破損の要因と破損状況

- 施工法等構造上の問題などにより、ズレ、部分崩壊がみられる。
- 石垣天端の樹木の影響などにより、ズレ、ヌケがみられる。
- 石垣面の樹木の影響などにより、部分崩壊、ハラミがみられる。

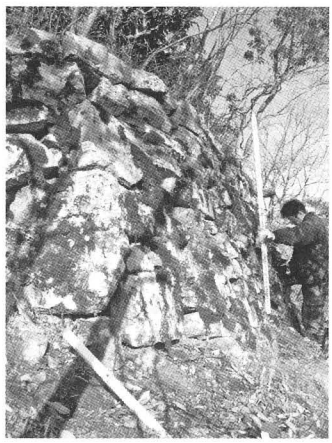
石垣番号	st_006	地区名	下太鼓の丸跡	曲輪名	
石垣部位	櫓台				
角の形状	右	出角			
	左	出角・シノギ(低)			
石垣延長	天端 5.10		下端 5.80		
石垣高さ	左 1.74		右 1.16		
	最高 2.05	最高点位置			
石垣勾配	左 0.15		右 0.40		
	最高地点 0.15				
地盤状況	土・岩・斜面				
石材種別	割石				
石積工法	打込ハギ・乱積				
石垣現状	ヌケ・部分崩壊				
構築年代	Ⅲ期				
危険度	B				
特記事項	右角崩壊欠損で大きく抉れる。美観上も問題あり。比較的古い？数石ヌケ。崩壊進む可能性あり。露岩の組込。シノギ。

破損の要因と破損状況

・施工法等構造上の問題などにより、ヌケ、部分崩壊がみられる。

・露岩と築石面の不整合などにより、部分崩壊がみられる。

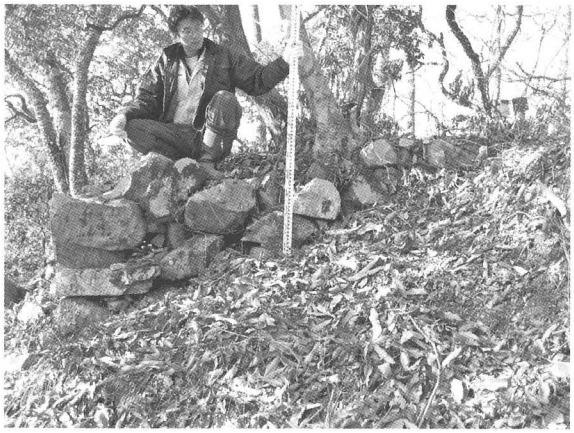
石垣番号	st_008	地区名	下太鼓の丸跡	曲輪名	
石垣部位	櫓台			石垣位置（該当石垣は円内中心部に在する）	
角の形状	右	入角(本来入角)			
	左	出角			
石垣延長	天端 2.50		下端 2.50		
石垣高さ	左 0.96		右 0.15		
	最高 0.96	最高点位置			
石垣勾配	左 0.00		右 0.00		
	最高地点 0.00				
地盤状況	土・斜面				
石材種別	割石				
石積工法	打込ハギ・乱積				
石垣現状	ヌケ・ズレ				
構築年代	Ⅲ期				
危険度	B				
特記事項	左端崩壊しかけている。ヌケ、地盤のユルミ等で崩落の危険性あり。

破損の要因と破損状況	略図
・施工法等構造上の問題などにより、ズレ、ヌケがみられる。

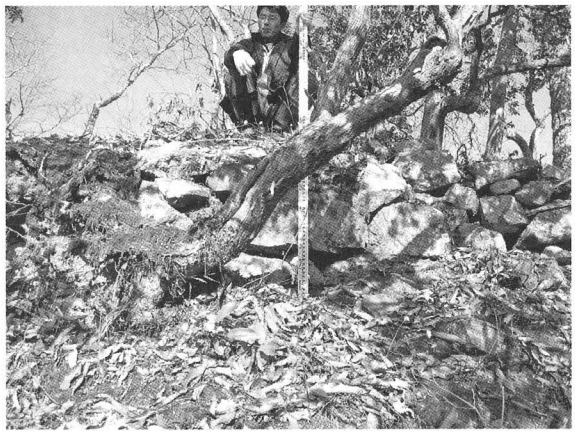
石垣番号	st_010	地区名	下太鼓の丸跡	曲輪名	
石垣部位	櫓台			石垣位置（該当石垣は円内中心部に在する）	
角の形状	右	入角？すり付け？			
	左	すり付け			
石垣延長	天端 1.68		下端 1.68		
石垣高さ	左 0.55		右 0.32		
	最高 0.75	最高点位置			
石垣勾配	左 0.00		右 0.00		
	最高地点 0.00				
地盤状況	土・岩・斜面				
石材種別	割石				
石積工法	打込ハギ・乱積				
石垣現状	ズレ・部分崩壊				
構築年代	Ⅲ期				
危険度	B				
特記事項	左端全体が前へズレ出し。右は上部崩壊。

破損の要因と破損状況	略図
・施工法等構造上の問題などにより、ズレ、部分崩壊がみられる。

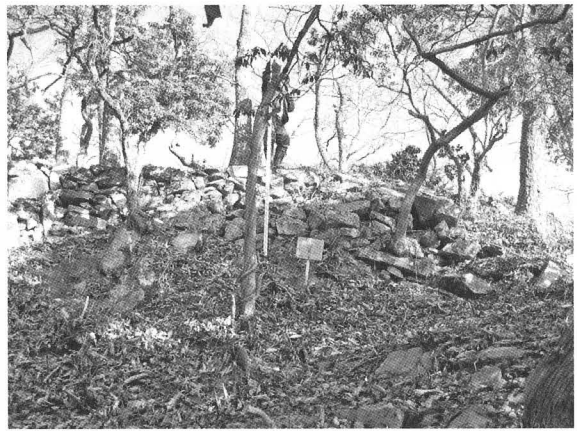
石垣番号	st_013	地区名	下太鼓の丸跡	曲輪名	
石垣部位	櫓台			石垣位置（該当石垣は円内中心部に在する）	
角の形状	右	出角			
	左	出角			
石垣延長	天端 10.20		下端 10.20		
石垣高さ	左 1.29		右 2.00		
	最高 2.00	最高点位置			
石垣勾配	左 0.28		右 0.38		
	最高地点 0.38				
地盤状況	土・岩・斜面				
石材種別	割石				
石積工法	打込ハギ・乱積				
石垣現状	ハラミ・ヌケ・ズレ・割レ				
構築年代	Ⅲ期				
危険度	A				
特記事項	隅角鈍角。右は崩壊寸前。ハラミも大。左隅角も石が全体にゆるむ。

破損の要因と破損状況

- 施工法等構造上の問題などにより、ズレがみられる。
- 石垣面の樹木の影響などにより、ヌケ、ハラミ、ワレがみられる。
- 岩盤と築石面の不整合などにより、ズレがみられる。

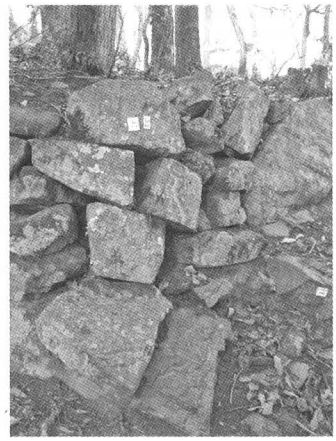
石垣番号	st_014	地区名	下太鼓の丸跡	曲輪名	
石垣部位	櫓台			石垣位置（該当石垣は円内中心部に在する）	
角の形状	右	出角			
	左	出角			
石垣延長	天端 5.65		下端 6.10		
石垣高さ	左 0.69		右 1.29		
	最高 1.40	最高点位置			
石垣勾配	左 0.00		右 0.28		
	最高地点 0.25				
地盤状況	土・岩・平坦面				
石材種別	割石				
石積工法	打込ハギ・乱積				
石垣現状	ズレ・部分崩壊・ヌケ・欠落				
構築年代	Ⅲ期				
危険度	A				
特記事項	自然の岩を取り込んで積む。岩の部分は飛び出ている。右端、中央崩壊危険性あり。露岩上の築造。

破損の要因と破損状況

- 施工法等構造上の問題などにより、ヌケ、カケがみられる。
- 岩盤と築石面の不整合などにより、ズレ、ヌケがみられる。
- 露岩と築石面の不整合などにより、ズレがみられる。

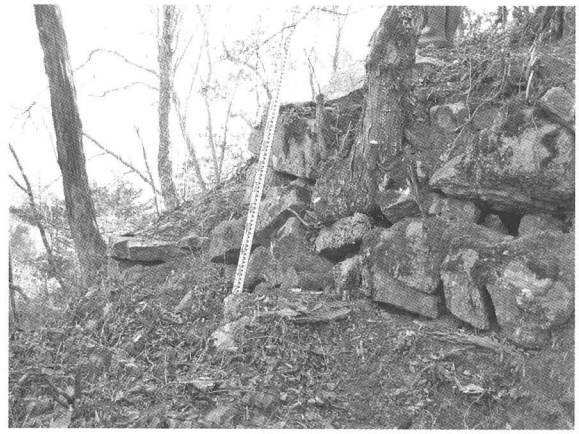
石垣番号	st_020	地区名	下太鼓の丸跡	曲輪名	
石垣部位	土留			石垣位置（該当石垣は円内中心部に在する）	
角の形状	右	すり付け			
	左	すり付け			
石垣延長	天端 3.70		下端 4.20		
石垣高さ	左 1.48		右 0.40		
	最高 1.48	最高点位置			
石垣勾配	左 0.20		右 0.00		
	最高地点 0.20				
地盤状況	土・岩・斜面				
石材種別	割石				
石積工法	打込ハギ・乱積				
石垣現状	ハラミ・ヌケ・ズレ				
構築年代	Ⅲ期				
危険度	B				
特記事項	急斜面上にあり地盤のユルミでズレ出しがみられる。木の根で動いているものもあり。

破損の要因と破損状況	略図
・施工法等構造上の問題などにより、ズレ、ハラミがみられる。 ・石垣面の樹木の影響などにより、ヌケ、ハラミがみられる。
