史跡上市黒川遺跡群
保存管理計画策定報告書

編集・発行：上市町教育委員会
〒 930-0393
富山県中新川郡上市町法音寺 1 番地
Tel：076-472-1111 ／ Fax：076-473-2085
発　行　日：2009（平成 21）年 3 月 31 日
印　　刷：株式会社チューエツ

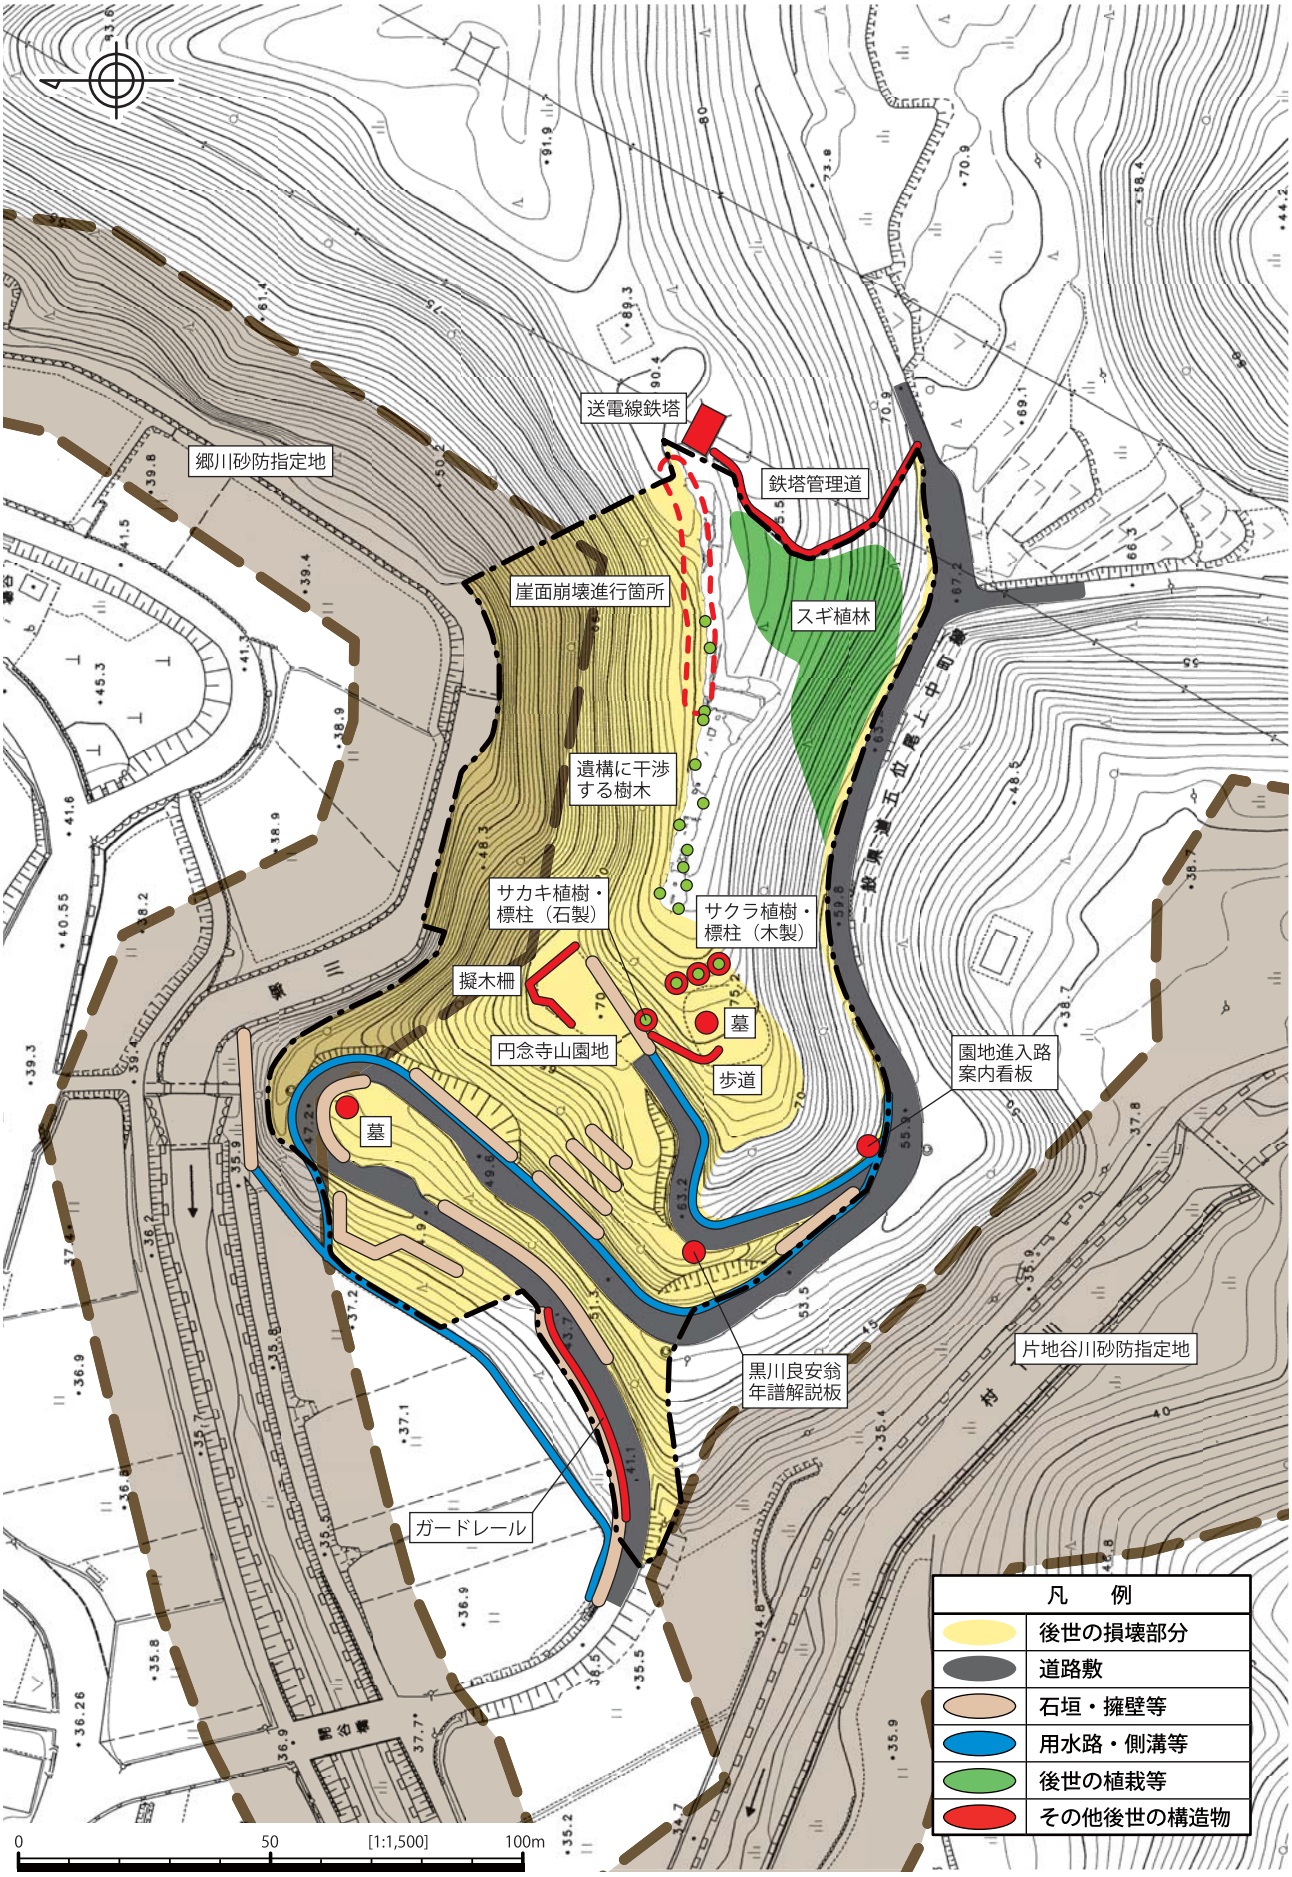
写真 72　円念寺山経塚現況写真（１）

指定地北側の崩壊が進行する崖面（北より）

崖面肩部の崩壊状況（東より）

崖面肩部の崩壊状況（北西より）

ブルーシートによる養生の状況（東より）

両側の切り立った細尾根上に立地し、北側では侵食・崩壊の進行している崖面に接していることから、早急な防災措置を検討する。

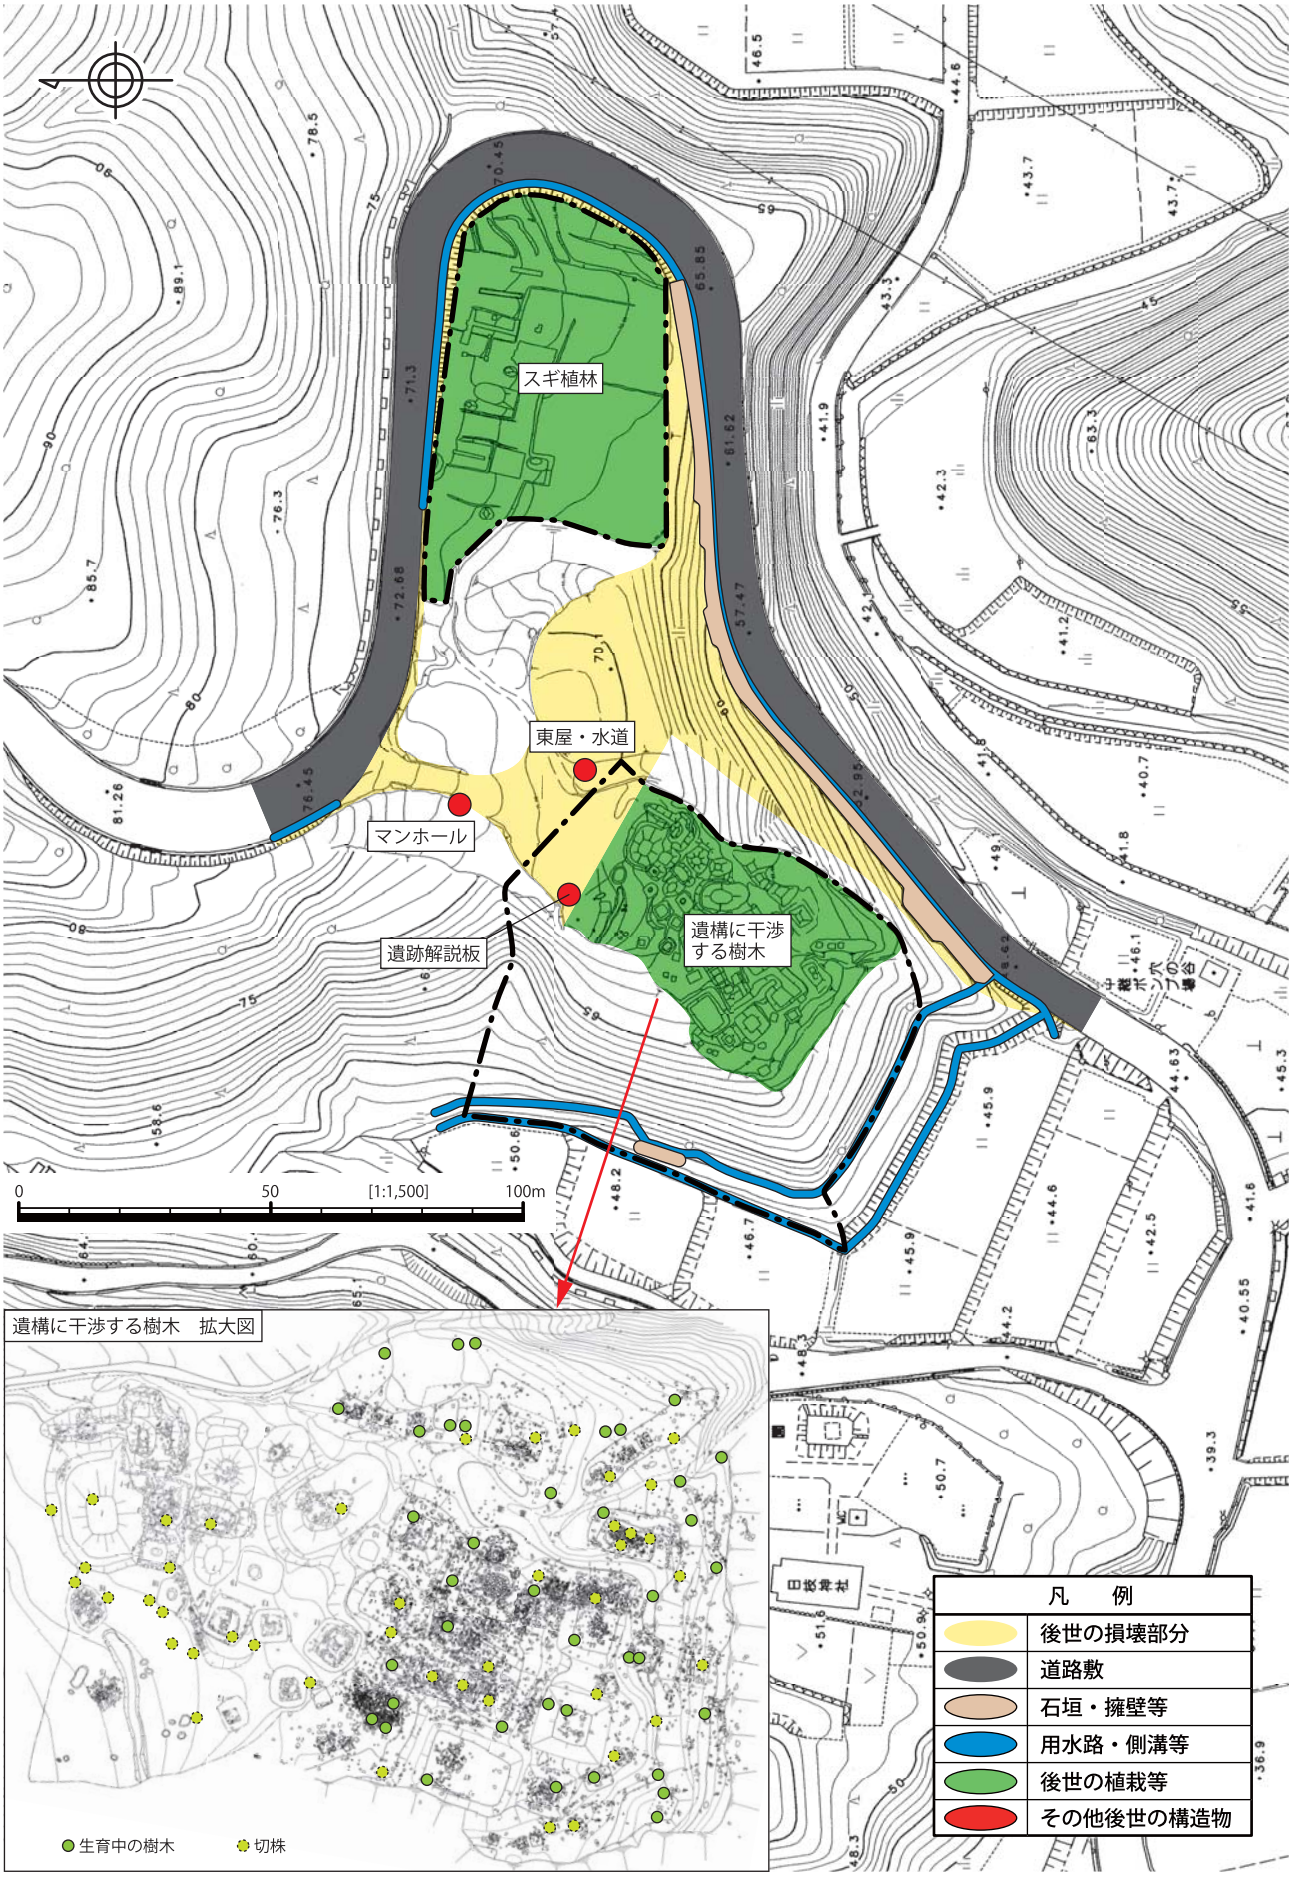
写真 74　黒川上山墓跡現況写真（１）

遺構上に林立する樹木・切株（北より）

ブルーシートによる養生の状況（北より）

一部表流水による侵食で墳丘土砂の流出や集石の乱れが認められることから、類似例を参考にしながら適切な方法で侵食対策措置を検討する。

指定地内の樹木については、斜面保護・植生保護・景観保持のため原則として現状維持とするが、防災上必要な場合、遺構損壊の恐れがある場合、及び眺望確保が必要な場合は十分な検討の上で伐採し、また枯損した樹木や倒木については適宜整理を行う。ただし墳丘上にある樹木については早急に影響調査を進め、遺構の保護に悪影響を及ぼすと判断したものについては早期に伐採する。

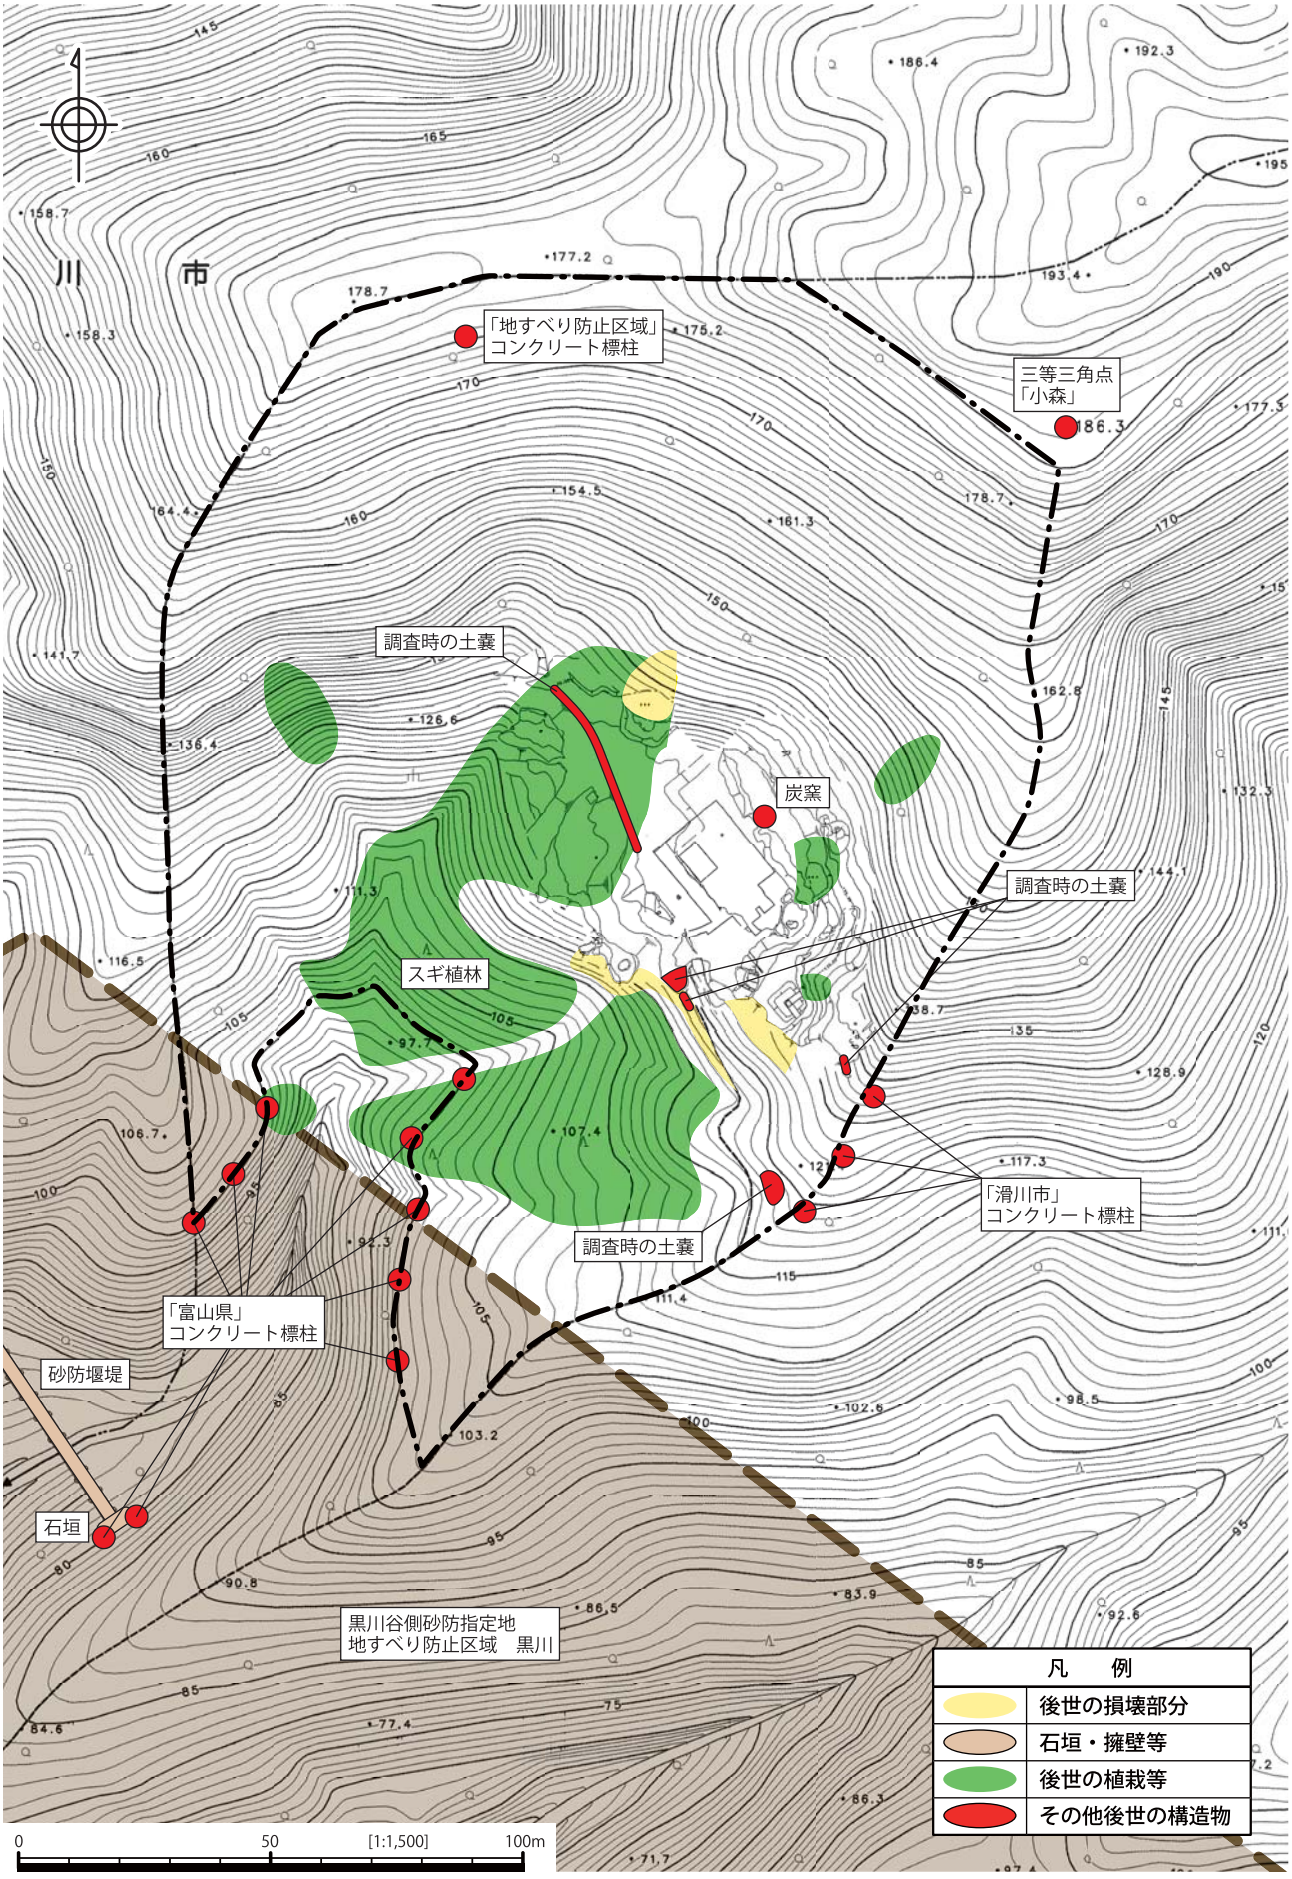
写真 76　伝真興寺跡現況写真

ブルーシートによる養生の状況（東より）

調査時の土嚢（北西より）

平坦面の縁部及び背後の斜面において一部崩壊が認められる。類似例を参考にしながら、適切な方法で崩壊対策措置を検討する。また、平坦面は通常ブルーシートによって養生しているが、シート下面においてモグラ等による遺構面の損壊が認められることから、盛土等による遺構面の保護を検討する。

指定地内に積まれた発掘調査時の土嚢は撤去する。
