大東市埋蔵文化財調査報告第34集

平野屋新田会所跡

―保存整備に伴う確認調査報告書―

２０１３年３月
大東市教育委員会

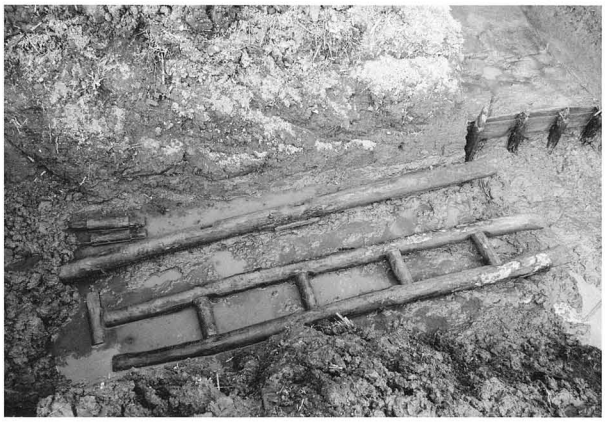
北側周濠根太検出状況（南より）

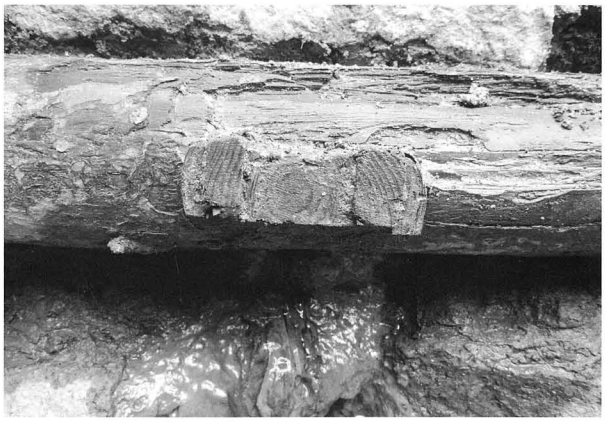
土蔵②根太組合せ部分（北より）

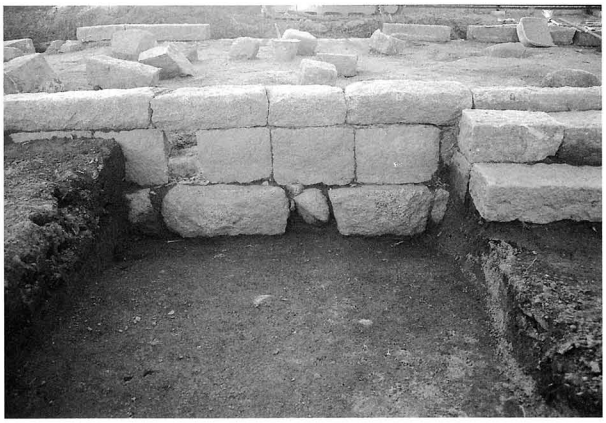
土蔵③東面基礎（東より）

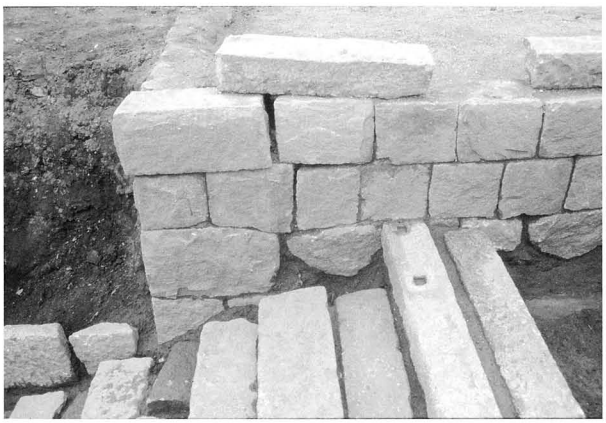
船着場跡・土蔵③南面基礎（南より）
