清 水 山 城 跡

清水山城跡保存整備事業報告書

対馬市教育委員会

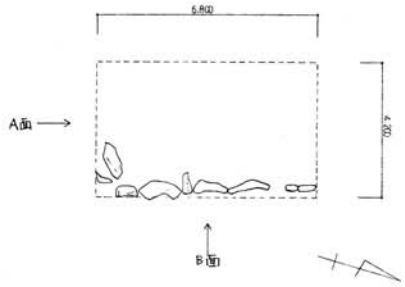
図19　平成13年度整備工事設計図3

平成13年度設計図			
事業名			
工事名	清水山城跡石垣修復工事		
位置	長崎県下県郡厳原町大字厳原西里地内		
図面名称	平面図・石積解体図		
縮尺単位	1/図示	番号	3/
設計者	(株)空間文化開発機構		
年月日	平成　年　月　日		
厳原町

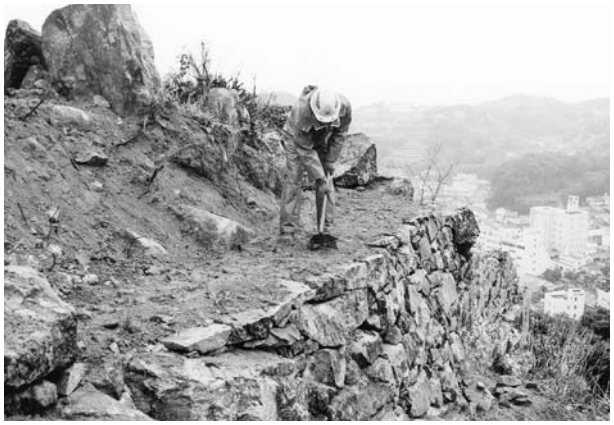
写真63　石垣修復工（三ノ丸）天端埋め戻し状況

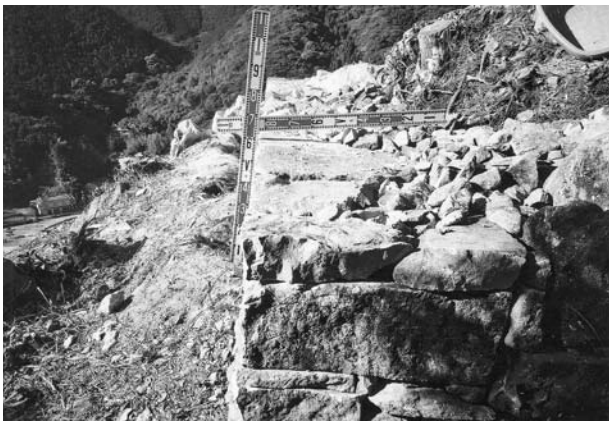
写真74　石垣修復工（三ノ丸Ａ面）裏込栗石出来形

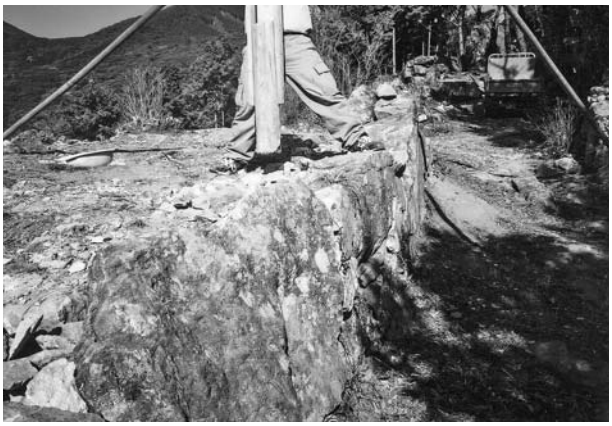
写真78　石垣修復工（三ノ丸Ｂ面）裏込栗石施工状況

写真79　石垣修復工（三ノ丸Ｂ面）裏込栗石出来形

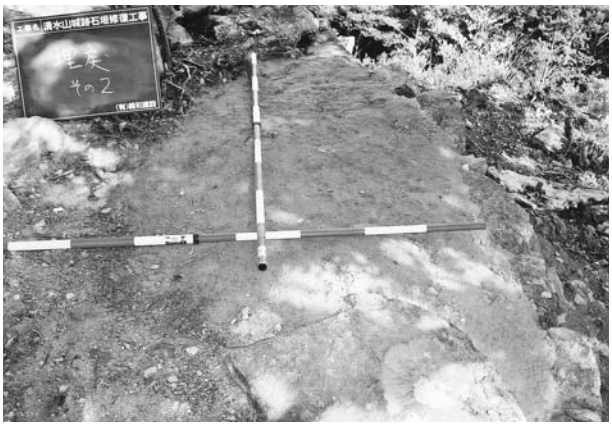
写真85　石垣修復工（三ノ丸Ｃ面）埋め戻し出来形

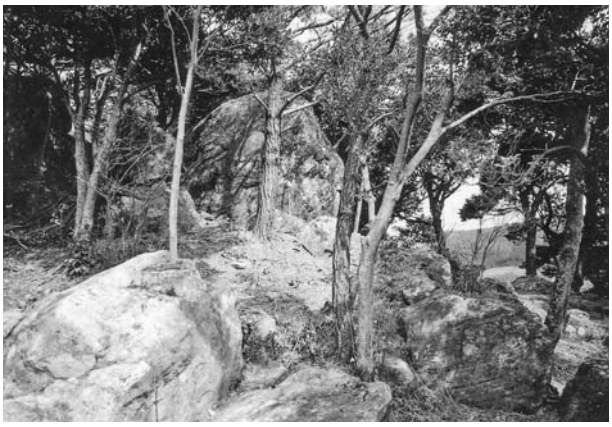
写真116　伐木工（三ノ丸）整理伐伐採前

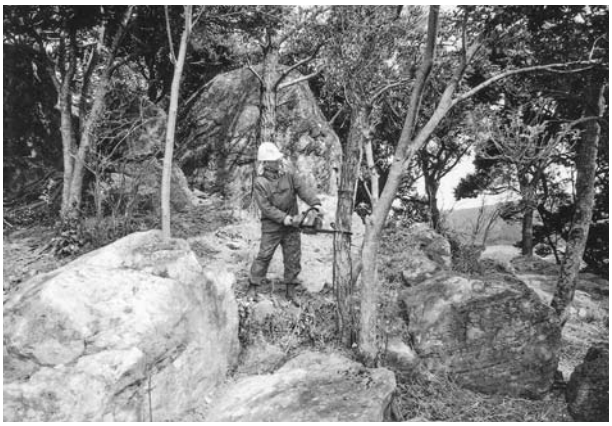
写真117　伐木工（三ノ丸）整理伐伐採状況

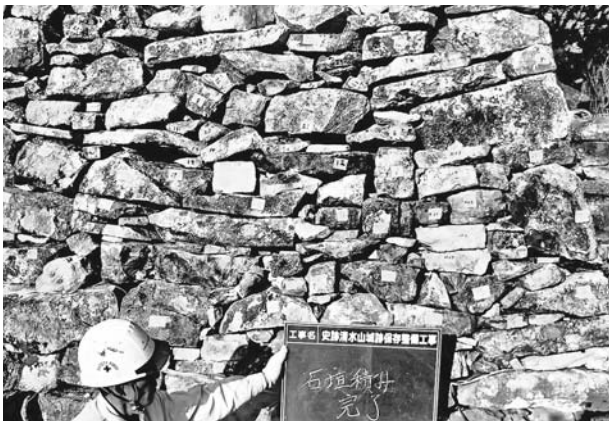
写真170　石垣修理工（一ノ丸）完成

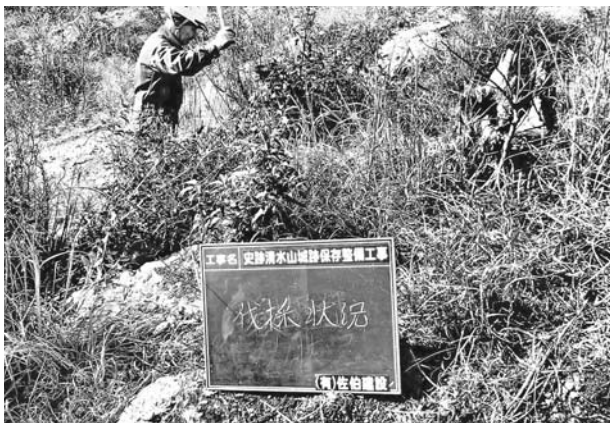
写真175　伐木工（一ノ丸）伐採状況

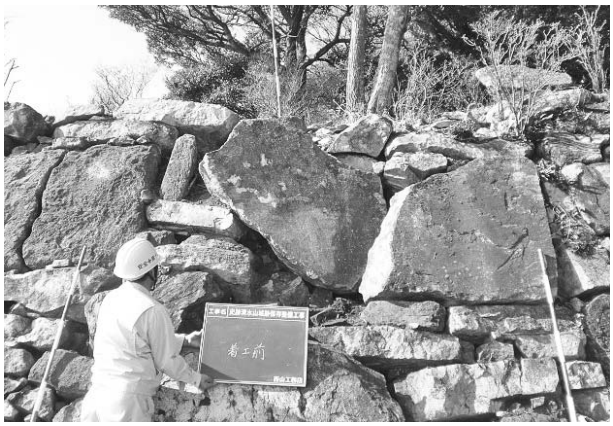
写真189　石垣修理工（二ノ丸No.103②）着工前

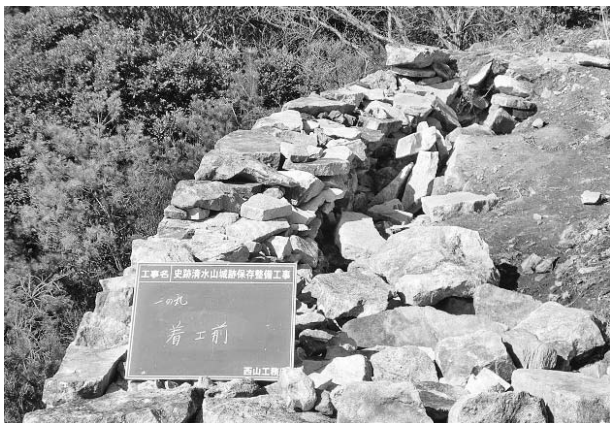
写真191　石垣修理工（一ノ丸）裏込栗石充填着工前

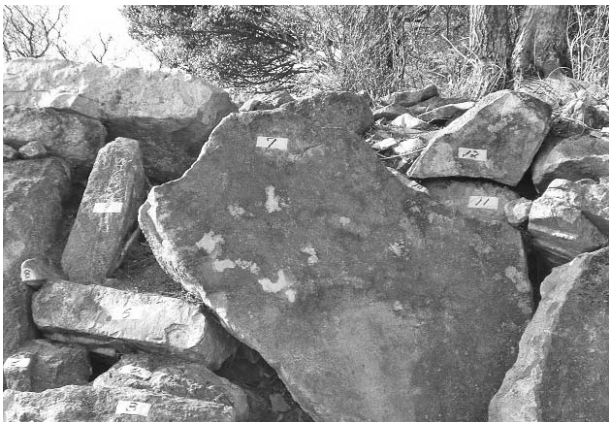
写真196　石垣修理工（二ノ丸No.103②）番号付け完了

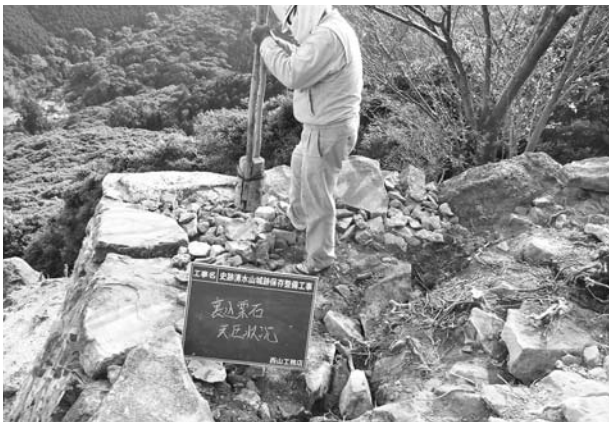
写真206　石垣修理工(ニノ丸No.103①～No.104)裏込栗石転圧状況
