史跡福岡城跡環境整備報告書

昭和55年度

福岡市教育委員会

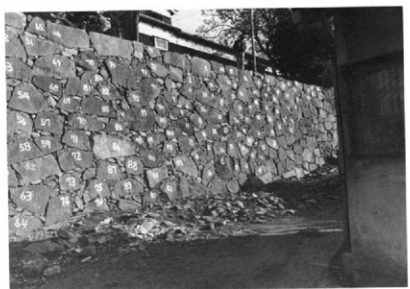
補修工事前（追廻門跡地区）
