昭和三十二年三月

編集　重要文化財高松城修理工事事務所

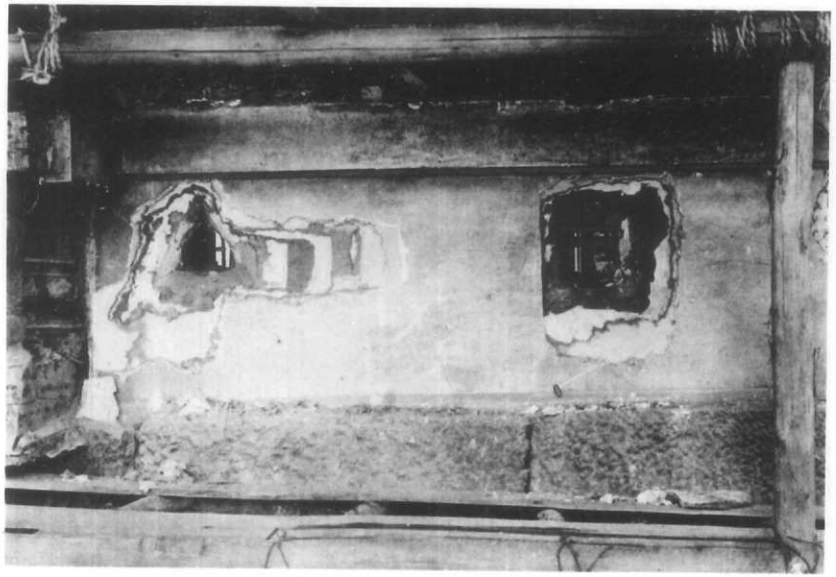
第一三一図　月見櫓一層西面に残る銃眼
現在迄三回塗り重ねている

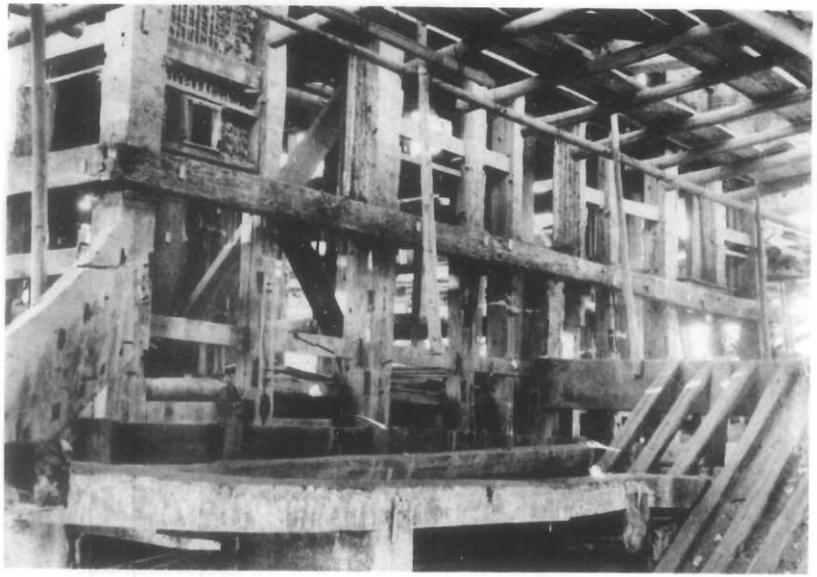
第一二九図　月見櫓二層東面銃眼位置復原資料
東南隅に銃眼枠が残されている

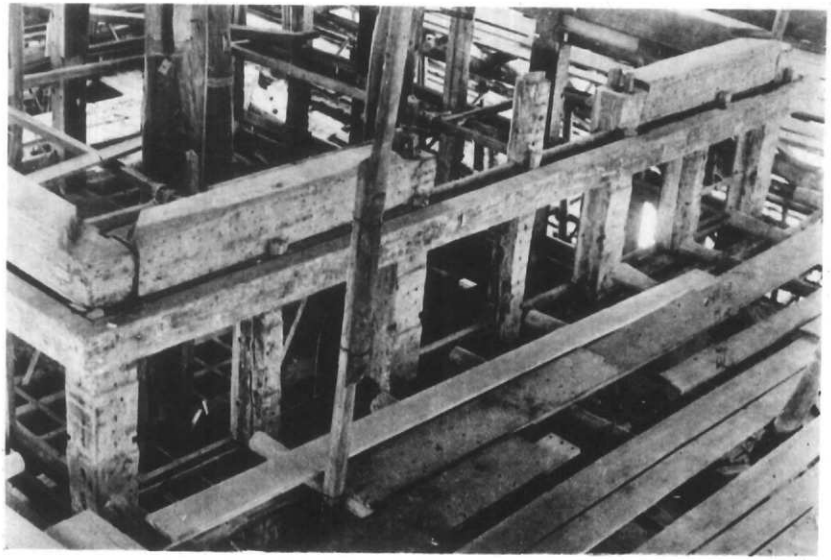
第一三二図　月見櫓三層西面銃眼位置復原資料
両端間に銃眼枠取付桟跡が残されている

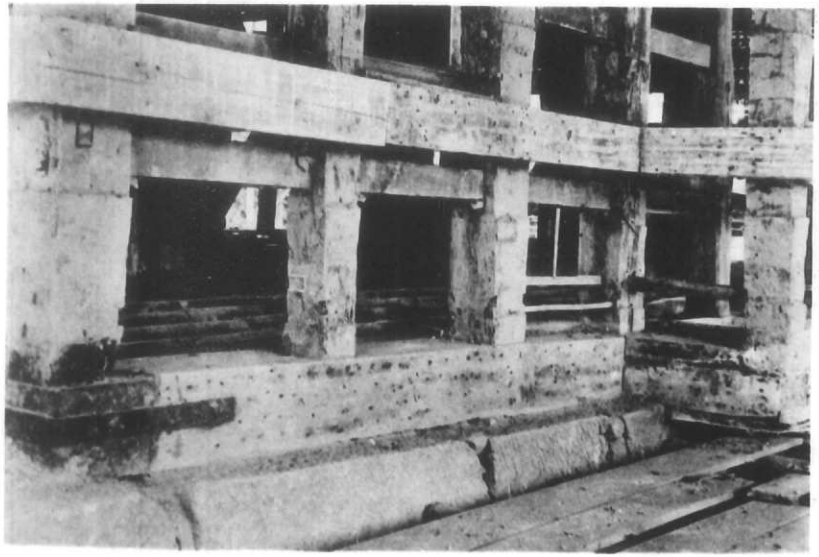
第一三〇図　月見櫓一層北東隅
銃眼枠受桟及取付穴より旧位置が判明した

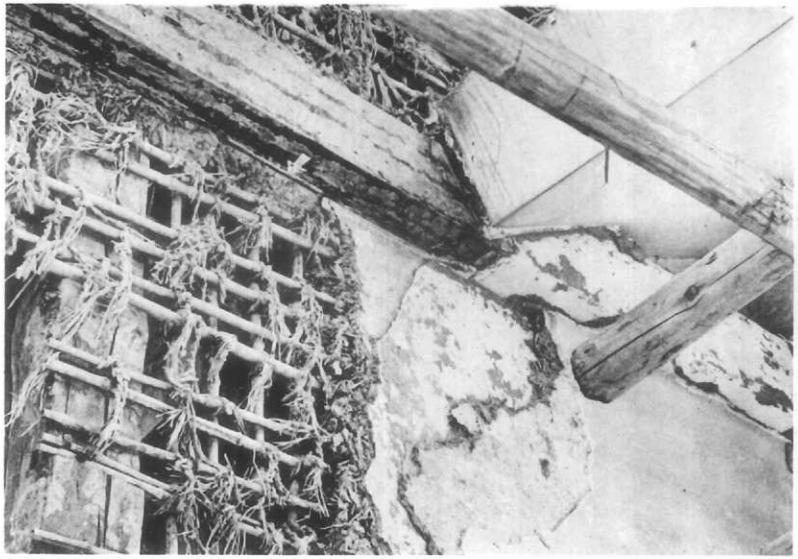
第一三五図　月見櫓長押木部露出の復原資料

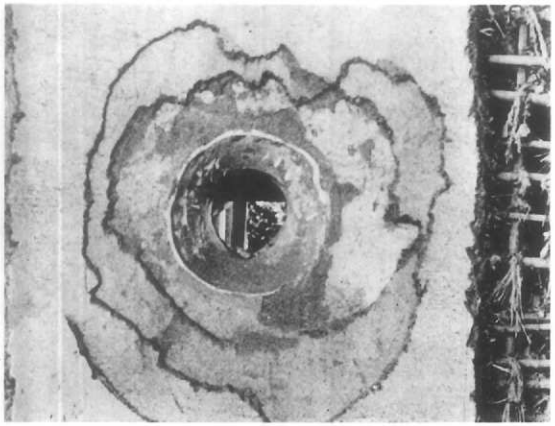
第一三六図　渡櫓に残されていた銃眼

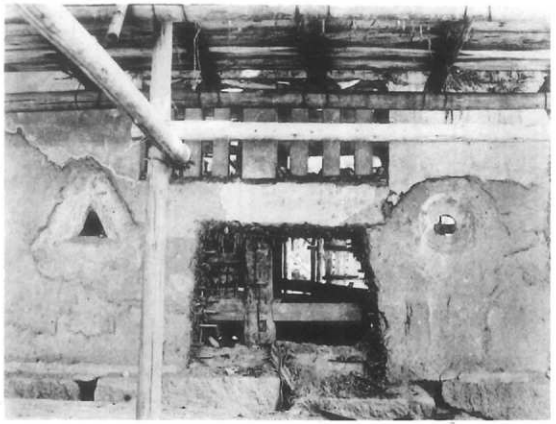
第一三七図　続櫓に残されていた銃眼

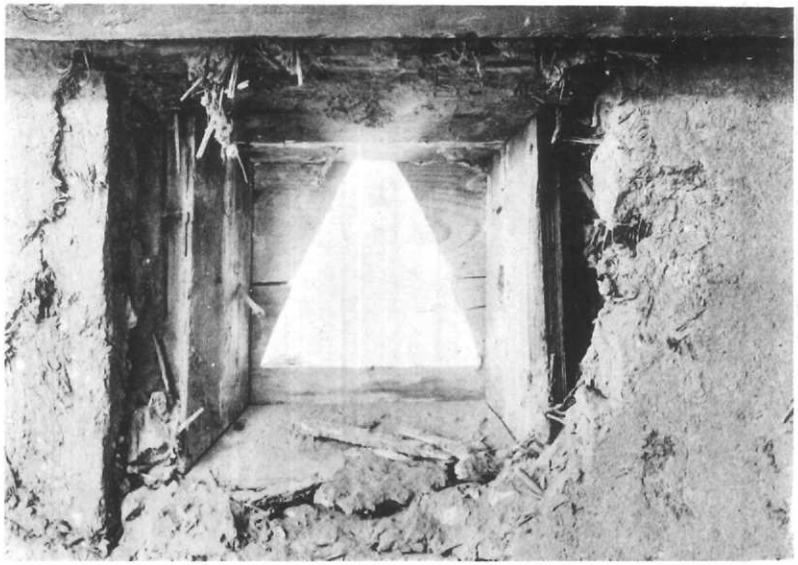
第一三八図　続櫓発見銃眼内部

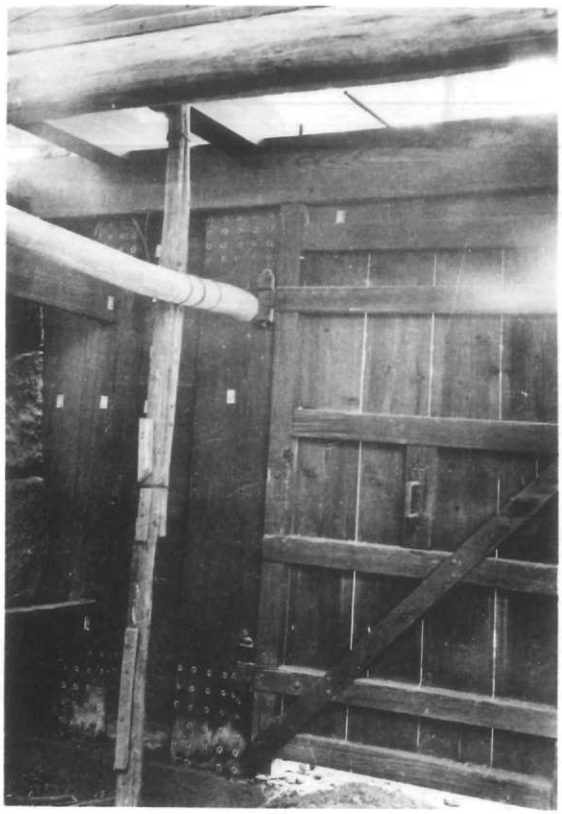
第一四〇図　水手御門背面金物痕跡

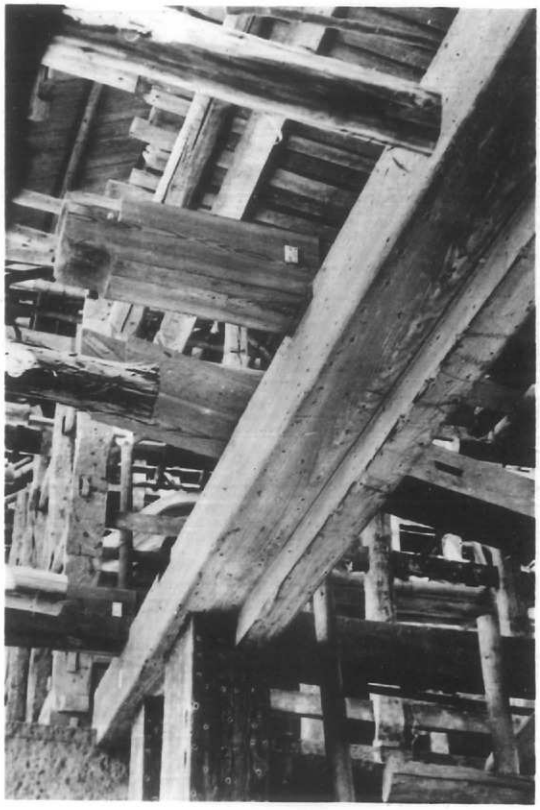
第一四一図　水手御門楣金物取付痕跡

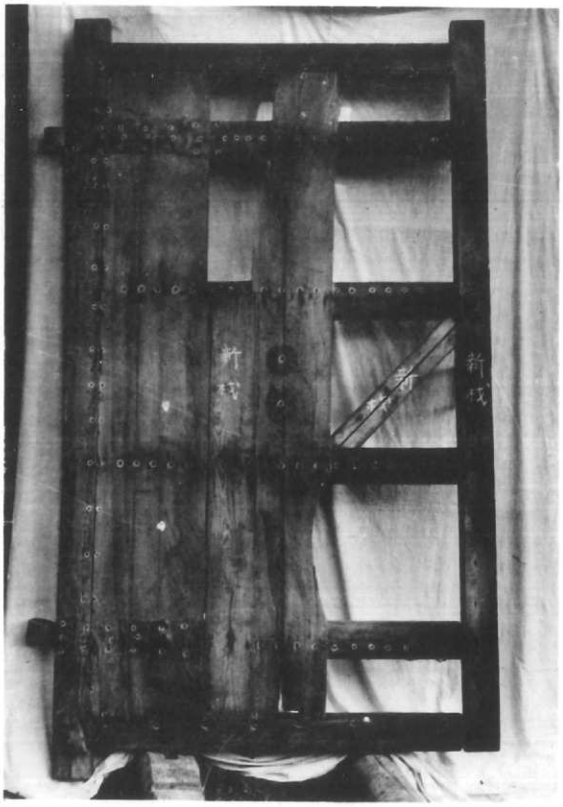
第一四二図　水手御門扉取付金具痕跡

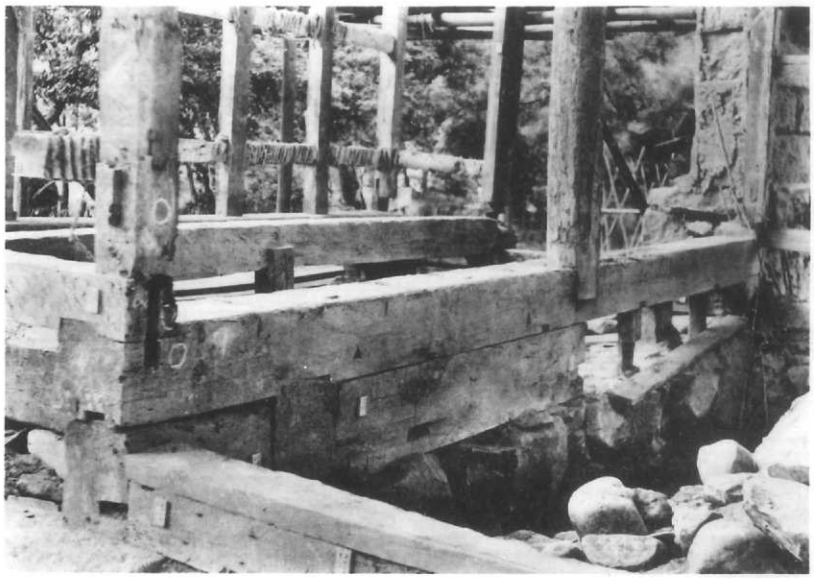
第一四七図　渡櫓に残る海手門遺構

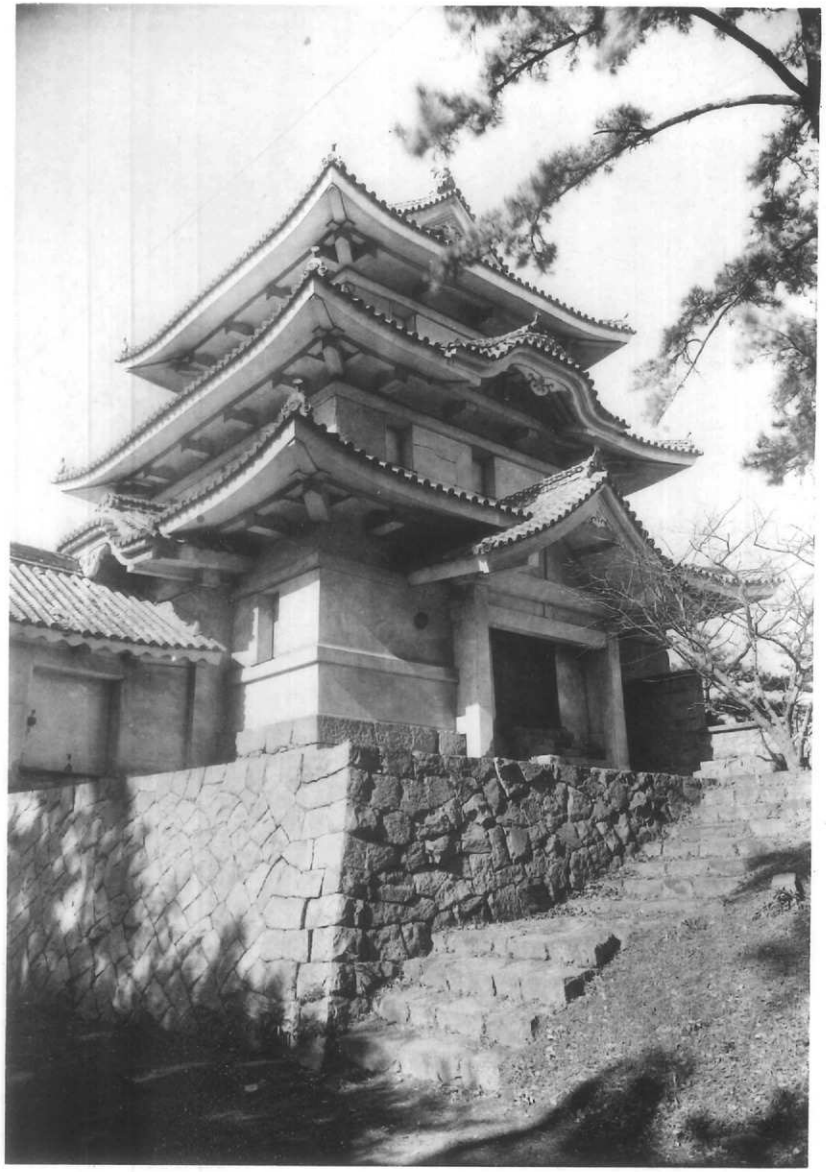
第一五二図　修理前月見櫓北面

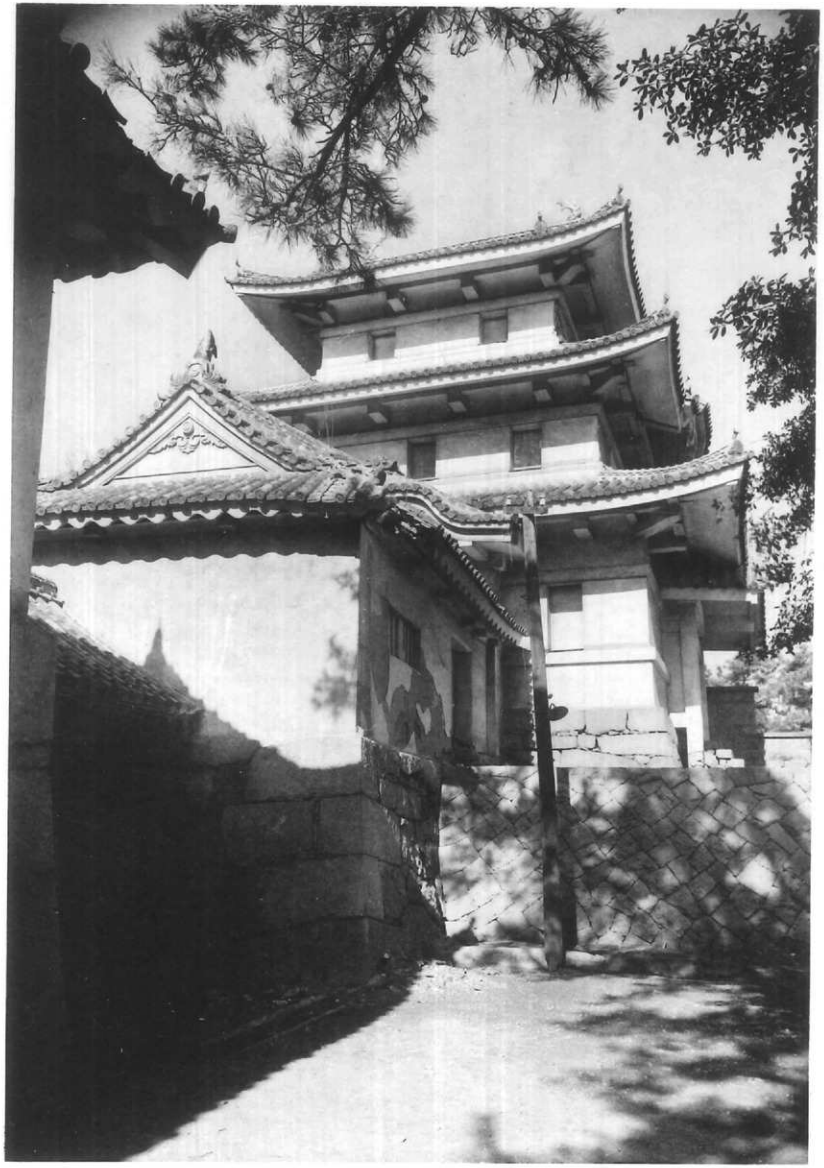
第一五三図　修理前月見櫓東南

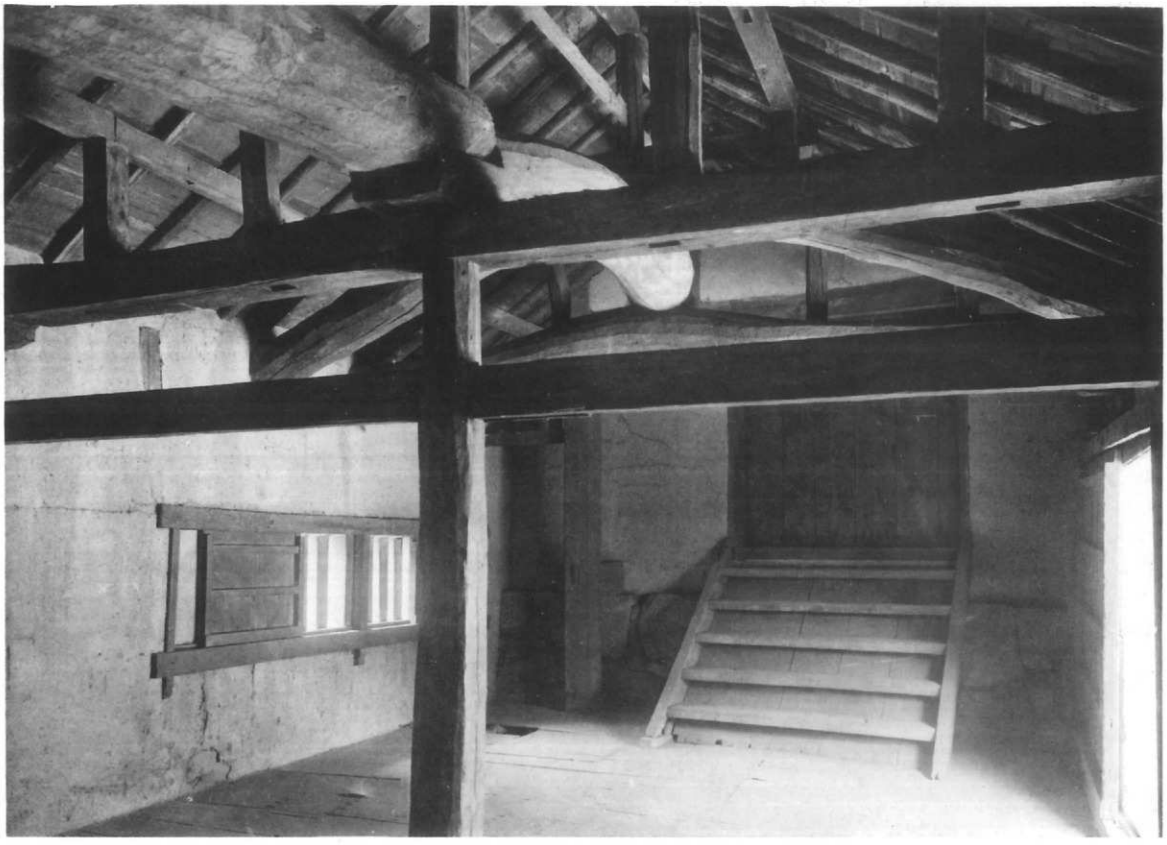
第一六七図　修理前続櫓（手前）及渡櫓屋根破損状況

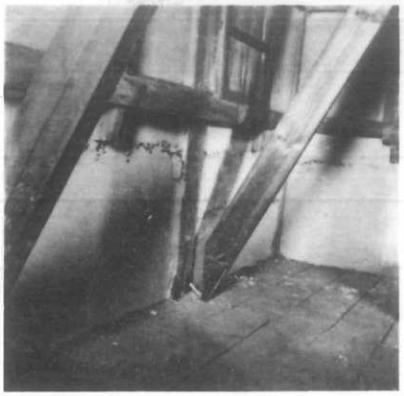
第一七四図　月見櫓三層内部破損状態

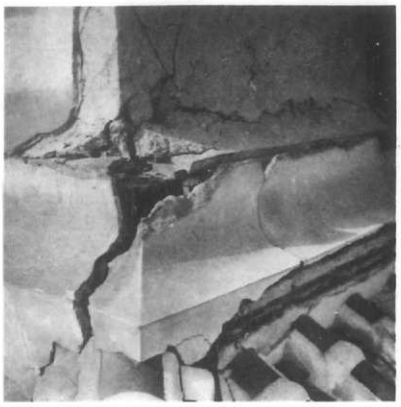
第一七八図　月見櫓三層北面壁破損状態

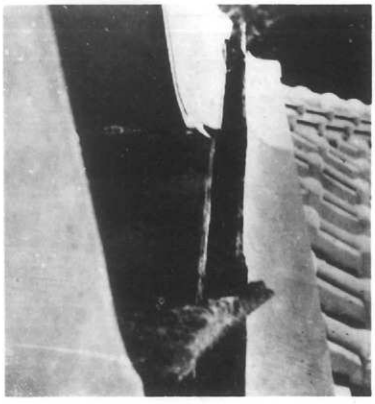
第一八四図　渡櫓大棟破損状態

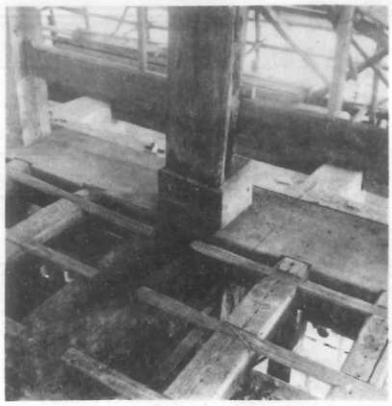
第一八七図　月見櫓東入口柱根白蟻被害状態

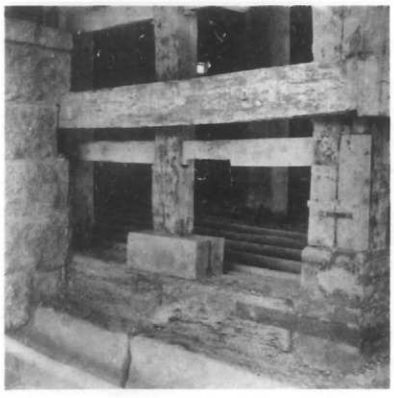
第一九七図　月見櫓一層土台廻り後補の修理状態

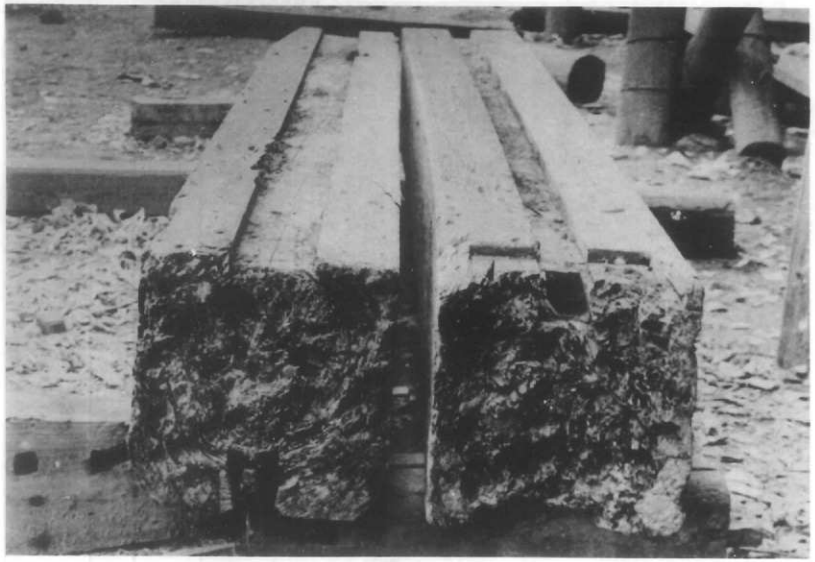
第一九八図　水手御門、脇柱根虫害状態

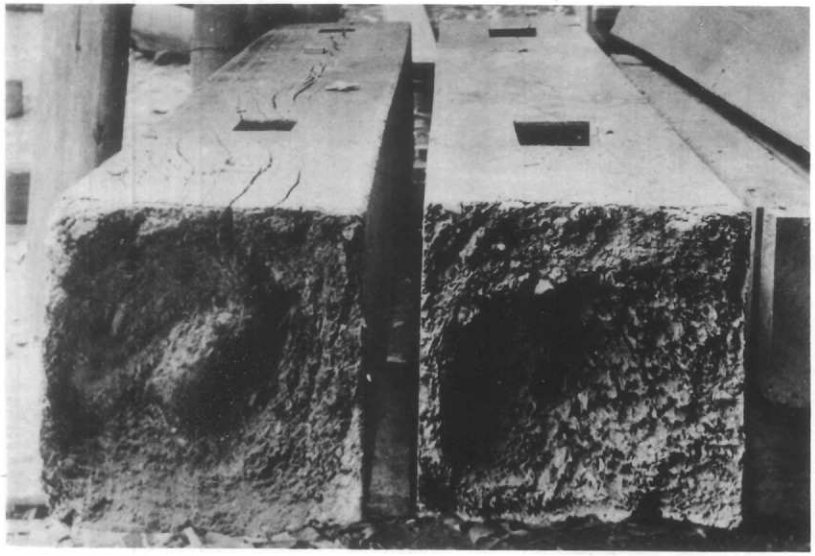
第一九九図　水手御門、控柱虫害状態
