斑鳩地域の慶長期神社建築

－斑鳩神社・菅神社を事例に－

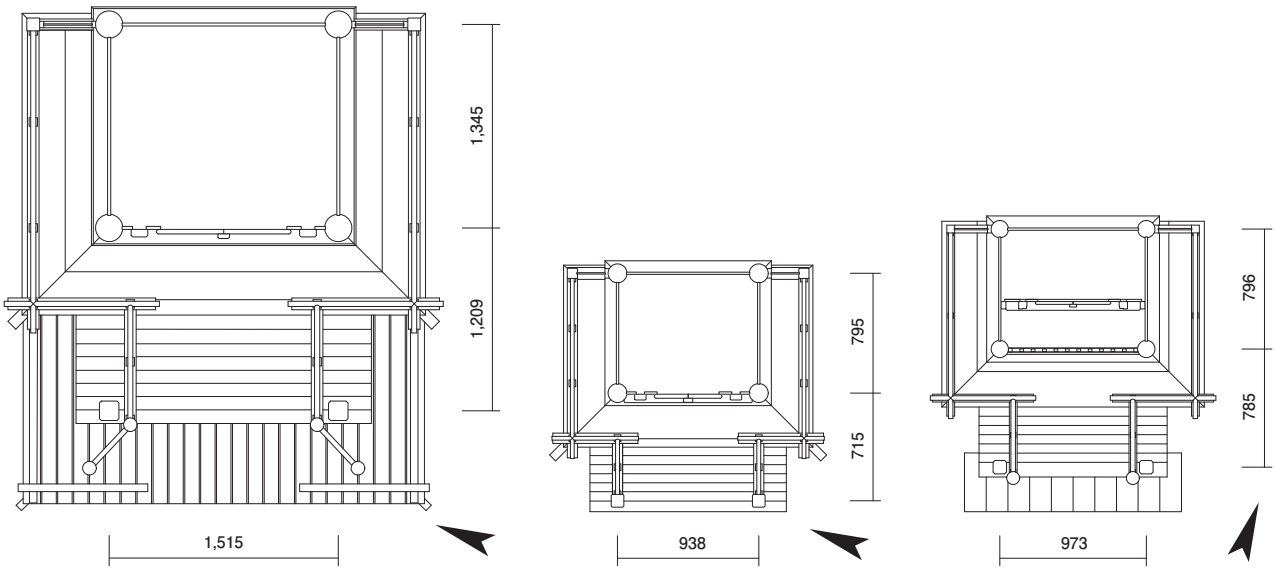
図43　平面図（左：斑鳩神社惣社、中：斑鳩神社五所社、右：菅神社本殿）　1：50

惣社は一間社春日造、本瓦葺である。各構造形式は表９の通りである。惣社の具体的な建立年代は不明であるが、文献史料には元禄元年（1688）に修理、安永７年（1778）に屋根葺替えの記録が残る。身舎柱や切目長押、内法長押、頭貫などに当初部材が確認でき、南面の蟇股や庇の頭貫・組物は近世後期頃の取替え材で、庇柱や土台、繋虹梁、身舎組物、一部の垂木を除く桁材以上の屋根まわりは明治期の取替え材、その他には昭和期にも一部修繕が加えられているとみられる。建立年代は当初材の風食度合いや実肘木などの渦絵様の形状から、慶長期（17世紀初頭）と考えられる。

五所社は一間社春日造、本瓦葺で、惣社に比して小規模な社殿である。具体的な建立年代は不明であるが、文献史料から、元禄３年（1690）年と天保11年（1840）の修理記録が残る。身舎柱や庇まわり、木階、脇障子に当初材が残り、土台や切目長押、扉まわり、繋梁、一部の垂木を除く桁材以上の屋根まわりは明治期の取替え材、内法長押や高欄などは昭和期の取替え材とみられる。庇鼻隠板の渦絵様の形状や当初材の風食度合いから、五所社も慶長期（17世紀初頭）の建立と考えられる。

菅神社本殿　菅神社は法隆寺の南西、住宅が立ち並ぶ平地に立地する。境内中央に拝殿を建て、その北に南面して本殿が鎮座する。本殿の両脇には摂社が建ち、これら３棟を取り囲むように覆屋が建つ。本殿は奈良県近世社寺建築緊急調査の２次調査対象として、1985年に調査されている。本殿は一間社春日造、厚板瓦棒葺とし、各構造形式は表９の通りである。具体的な建立年代を示す文献史料はないが、釘の打替えはほとんどみられず、大きな修理や改造はない。屋根は当初から厚板葺で、雨ざらしとは考えにくく、建立当初から覆屋も存在していたとみられる。現在の覆屋は部材の風食度合いから大正期頃の建築であろう。

当社は小規模ながらも厚板葺の屋根で、身舎側面の垂木は４本のみの疎垂木とするなど珍しい特徴をもつ。木鼻に彫られた渦絵様の形状は慶長期の特徴を呈する。庇中備の蟇股や庇柱の面取り、木鼻や組物の形状は中世の意匠的特徴をもつが、渦絵様や部材の風食度合いはそこまで遡らず、慶長期（17世紀初頭）の建立と考える。

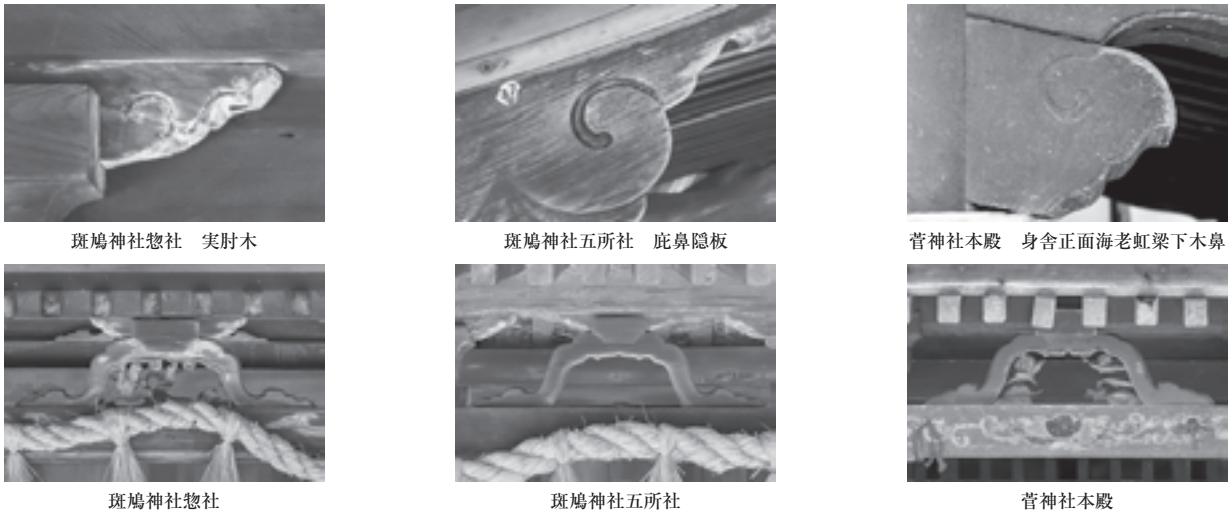
図44　各社殿の渦絵様（上段）と庇中備の蟇股（下段）

惣社および五所社には、蟇股や木鼻の形状に中世の意匠的特長がみられるが、近世初期の特徴を示す渦絵様をもつ当初材もある。惣社は中世の様式を守りながら、非常に端正に造られ、当初材も良く残り、小規模ながら正統的な社殿といえよう。五所社も惣社と同様に、中世の様式を留めた意匠をもち、簡素な造りながらも、近世後期の改造はほぼ見られず、惣社よりも建築当初の形状を良好に残している。両社とも法隆寺境内から移築されたことがあきらかで、法隆寺の慶長期建立の小社殿として貴重な事例である。
