法華寺庭園の調査

―第618次

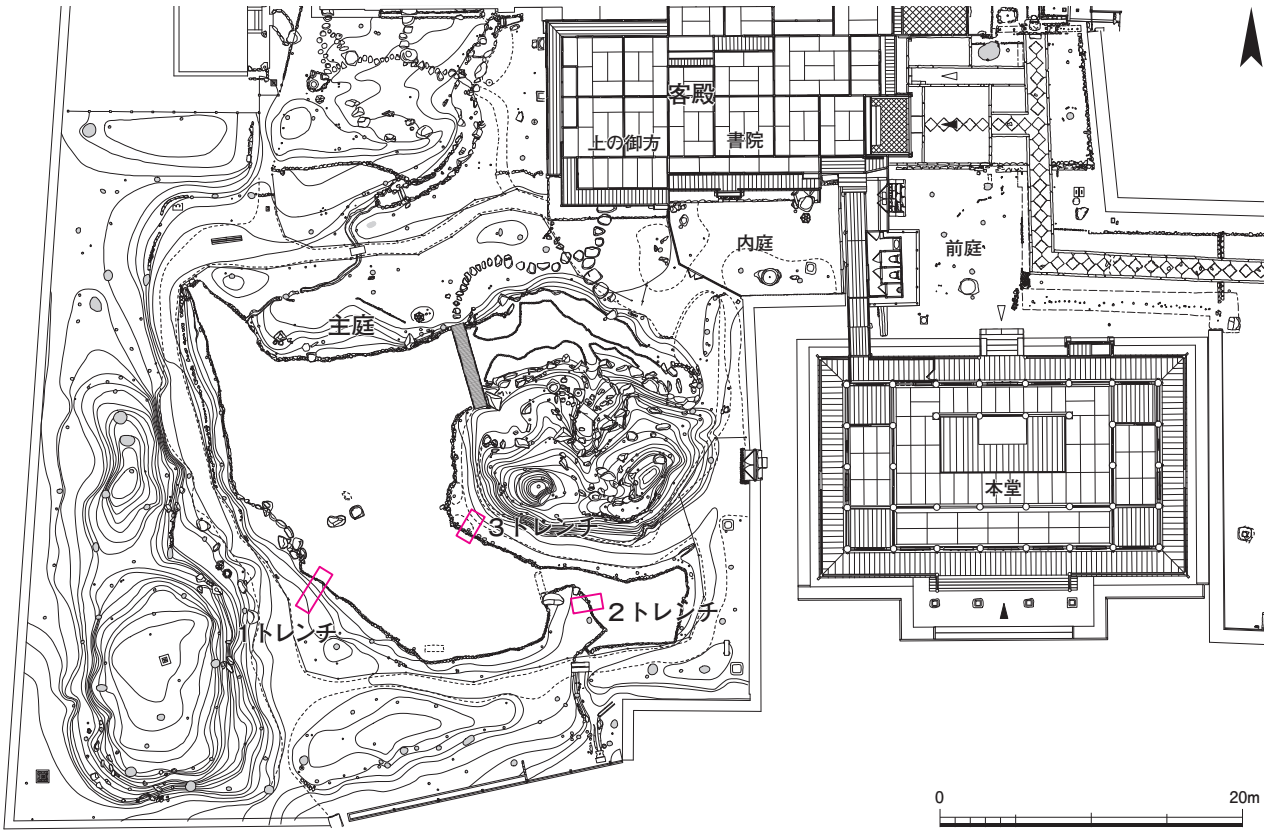
図212　平城第618次調査　トレンチ配置図　1：500

初年度の2019年度には、保存整備事業の一部として、池護岸の崩壊要因の把握および構築技法の解明を目的に、池南半部の岸に３ヵ所のトレンチを設定し、発掘調査をおこなった（図212）。調査面積は合計７㎡（１トレンチ：1.0×3.0m、２・３トレンチ1.0×2.0m）。調査は2019年12月16日に開始し、翌年１月14日に終了した。

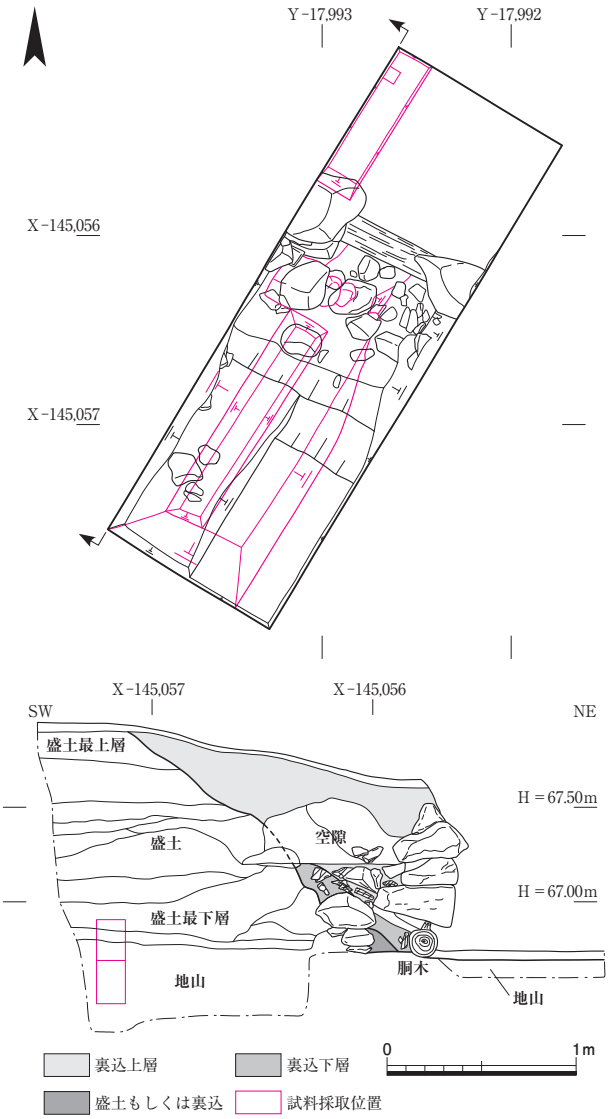
図213　１トレンチ　遺構図・断面図　１：40

１トレンチ　池の西部に設定した1.0×3.0mのトレンチ(図213)。池の石積護岸は、基礎となる胴木の上に、自然石を３～４段積み重ねて構築されている。胴木は、地山である明緑灰色細砂層上に設置する。裏込は下層が灰白色粗砂、上層がしまりの悪い褐色粘質土からなり、いずれも瓦片や土器片、礫を多く含む。このしまりの悪さが本来のものなのか根攪乱によるものかは不明。

この裏込上層と下層の境界付近に、奥行1.1m、高さ0.1～0.3mの空隙を確認した。池の水位の上下により浸食され、裏込が流出したためと考えられる。裏込からは、古代～近世前半以降の土器、瓦が出土した。土器、瓦ともに近世後半以降に下る可能性もある。

この裏込を除去したところ、現状の石積護岸の背後に２列目の石積を検出した。この石積は、現状の石積護岸に比べ小ぶりな自然石を数段重ねたもので、後述する陸部盛土に埋め込まれる、ないし盛土前面に接する。この石積の性格については以下の３案が考えられる。

池の岸から陸部は、高さ1.1mほどの盛土により造成する。盛土出土の遺物は、古代～中世のものが主体だが、最下層から少量ながら近世前半と考えられる平瓦が出土しており、この盛土は近世前半になされた可能性が高い。

また、この盛土は地山直上から施工されており、８世紀を含む前身の遺構面を大きく削平し、大規模な造成がなされたとみられる。ただし、この盛土の最上層については、少量ながら19世紀頃、幕末～明治まで下っても良い土器が出土しており、新たに盛土したものの可能性がある。池の底面には、地山が露出している。

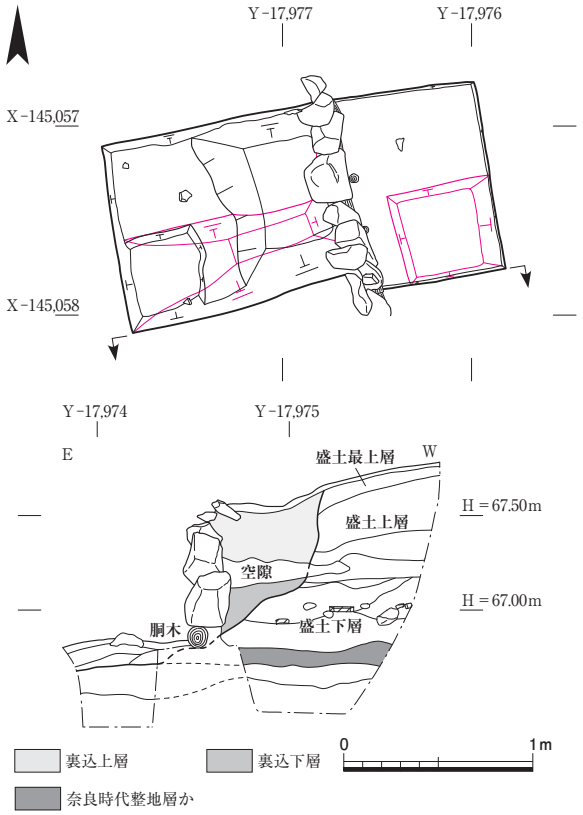
図214　２トレンチ　遺構図・断面図　１：40

２トレンチ　池の東南部に設定した1.0×2.0mのトレンチ（図214）。池の石積護岸は、基礎である胴木の上に自然石を３～４段積み重ねて構築されている。石積護岸の裏込は下層が灰白色粗砂、上層が真砂土に似る明黄褐色砂質土からなる。裏込上層はしまりが悪く、これが本来のものなのか根攪乱によるものかは不明。

この裏込の上層と下層との境界には、奥行0.7m、高さ0.1～0.2mの空隙を確認した。池の水位の上下により

浸食され、裏込が流出したためと考えられる。裏込出土遺物は、古代～近世前半の土器、古代～近世後半に下る可能性がある瓦が主体だが、１点のみタイルを含む。

池の岸から陸部は、高さ1.0mほどの盛土により造成する。最上層は真砂土に似る明黄褐色砂質土。盛土出土品は、古代～近世前半の土器、古代～中世の瓦が主体。１点のみ近世に下る可能性がある平瓦を含むが、混入か否かは不明。盛土下層には奈良時代前半の遺物のみを含む層があり、土質からも奈良時代の整地の可能性がある。池底には貼り床などの特別な工法は確認されなかった。

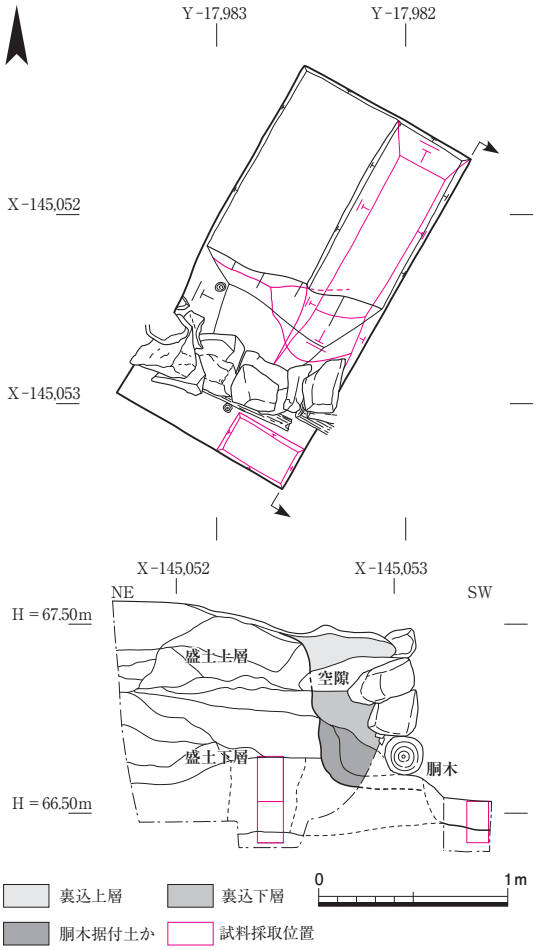
図215　３トレンチ　遺構図・断面図　１：40

３トレンチ　庭園東部に設定した1.0×2.0mのトレンチ（図215）。池の石積護岸は、基礎である胴木の上に自然石を３～４段積み重ねることで構築する。胴木を据える際には、肩口を掘り込み、底部に灰色粘土や褐灰色粘質土を充填して、高さの調整をおこなったものとみられる。裏込は下層が灰白色粗砂、上層が暗褐色粘質土からなる。裏込上層はしまりが悪く、これが本来のものか根攪乱によるものかは不明。

この裏込上層と下層の境界で奥行0.6m、高さ0.2mほどの空隙を確認した。池の水位の上下により浸食され、裏込が流出したためとみられる。裏込出土品は、古代～近世前半の土器、古代～近世とみられる瓦を含む。

池の岸から陸部は盛土によるが、地表面下約0.5mまでの上層とそれ以下の下層に分かれる。上層は真砂土に似る明褐色砂質土や黒褐色粘質土などからなり、古代～近世前半の土器、古代～中世の瓦が出土した。下層は遺物を含まず時期の特定はできないが、土質からみて奈良時代の可能性がある。池底には、貼り床などの確実な痕跡は確認されなかった。　**（大澤）**
