旧米谷家住宅の修理

建造物研究室

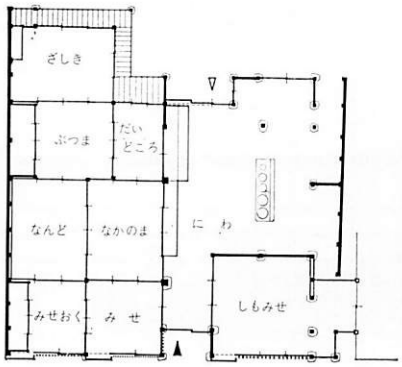
第１図　修理前平面図

主屋　柱の不同沈下や傾斜，屋根瓦の脱落など破損がはなはだしかったため，全解体工事として実施した。工事中の調

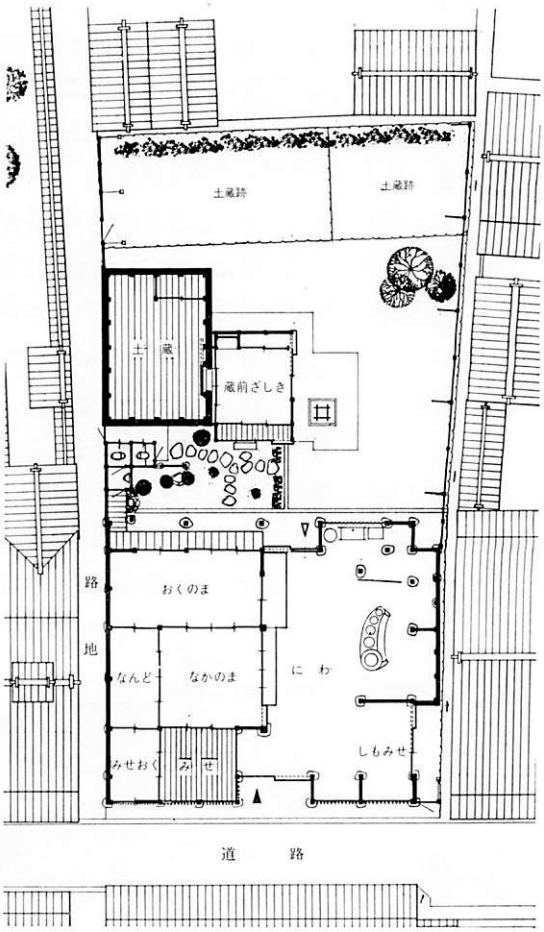
第２図　竣工平面および配置図

以上のように復原した結果，土間が正面入口のふみ込み部分で広くなること，みせおく通りが1間幅と狭く，逆になかのまが8帖間と広くなること，おくのまが一室になり座敷としての機能がなくなることなど，江戸末期の町屋にはみられない平面形式をもち，少なくとも18世紀中頃は降らないものであることがわかる。また，解体の結果，梁・桁等から当初の柱番付が発見され復原の際の有力な資料となった。

1　背面の角座敷を撤去した。
2　東側隣家との取付き通路を撤去して，東側半間通りを背間から3間分の庇に改めた。
3　正面入口1間幅を1.5間幅に，背面入口を25cm，それぞれ広げた。
4　しもみせを縮小して，正面側に柱を復した。
5　みせ・みせおく，なかのま・なんど間の間仕切りを半間西へ送り柱を復した。
6　だいどころ・ぶつま間の間仕切りを撤去し長九帖の1室とした。
7　みせおく，ぶつまの押入を撤去した。
8　正面格子を古形式に改めた。
9　各建具を板戸あるいは障子に改めた。
10　くどを整備した。
