# 史跡 森將軍塚古墳

—補修事業報告書—

長野県更埴市教育委員会

平成10(11)年度

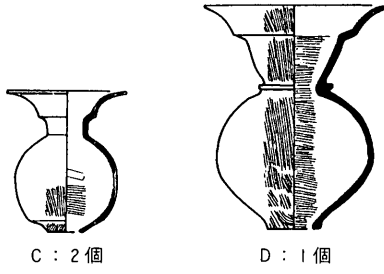
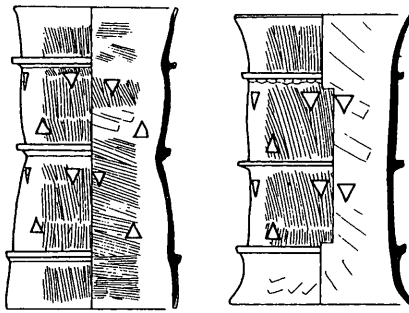
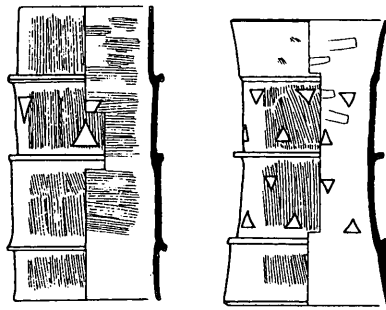
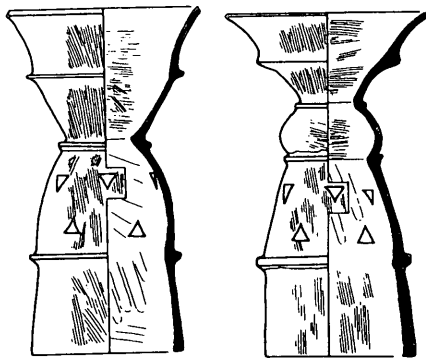
図5 破損埴輪の状況（上段テラス）

**後円部埴輪一部交換** 上段テラスに設置した埴輪は、見学者による墳頂敷砂利の投石のため一部が破損していた。特に、上段テラスの西側から北側の善光寺平を望むところに設置した埴輪は、ほとんどが投石により破損していた。一方、前方部上の埴輪は、手で触れることができる位置に並んでいるためか、壊された埴輪はまったくなかった。破損した埴輪を、新たに焼成した埴輪と交換した。

**後円部墳頂砂利交換** 上記の埴輪破損の原因である墳頂敷砂利は、径10～40mmであった。この径が大きいため、投石により埴輪の口縁部などが欠ける原因になっていた。埴輪本体は硬質な磁器質であるので、墳頂の敷砂利を径が10～20mmの小砂利に交換して、埴輪破損の被害を防ぐ措置をとった。

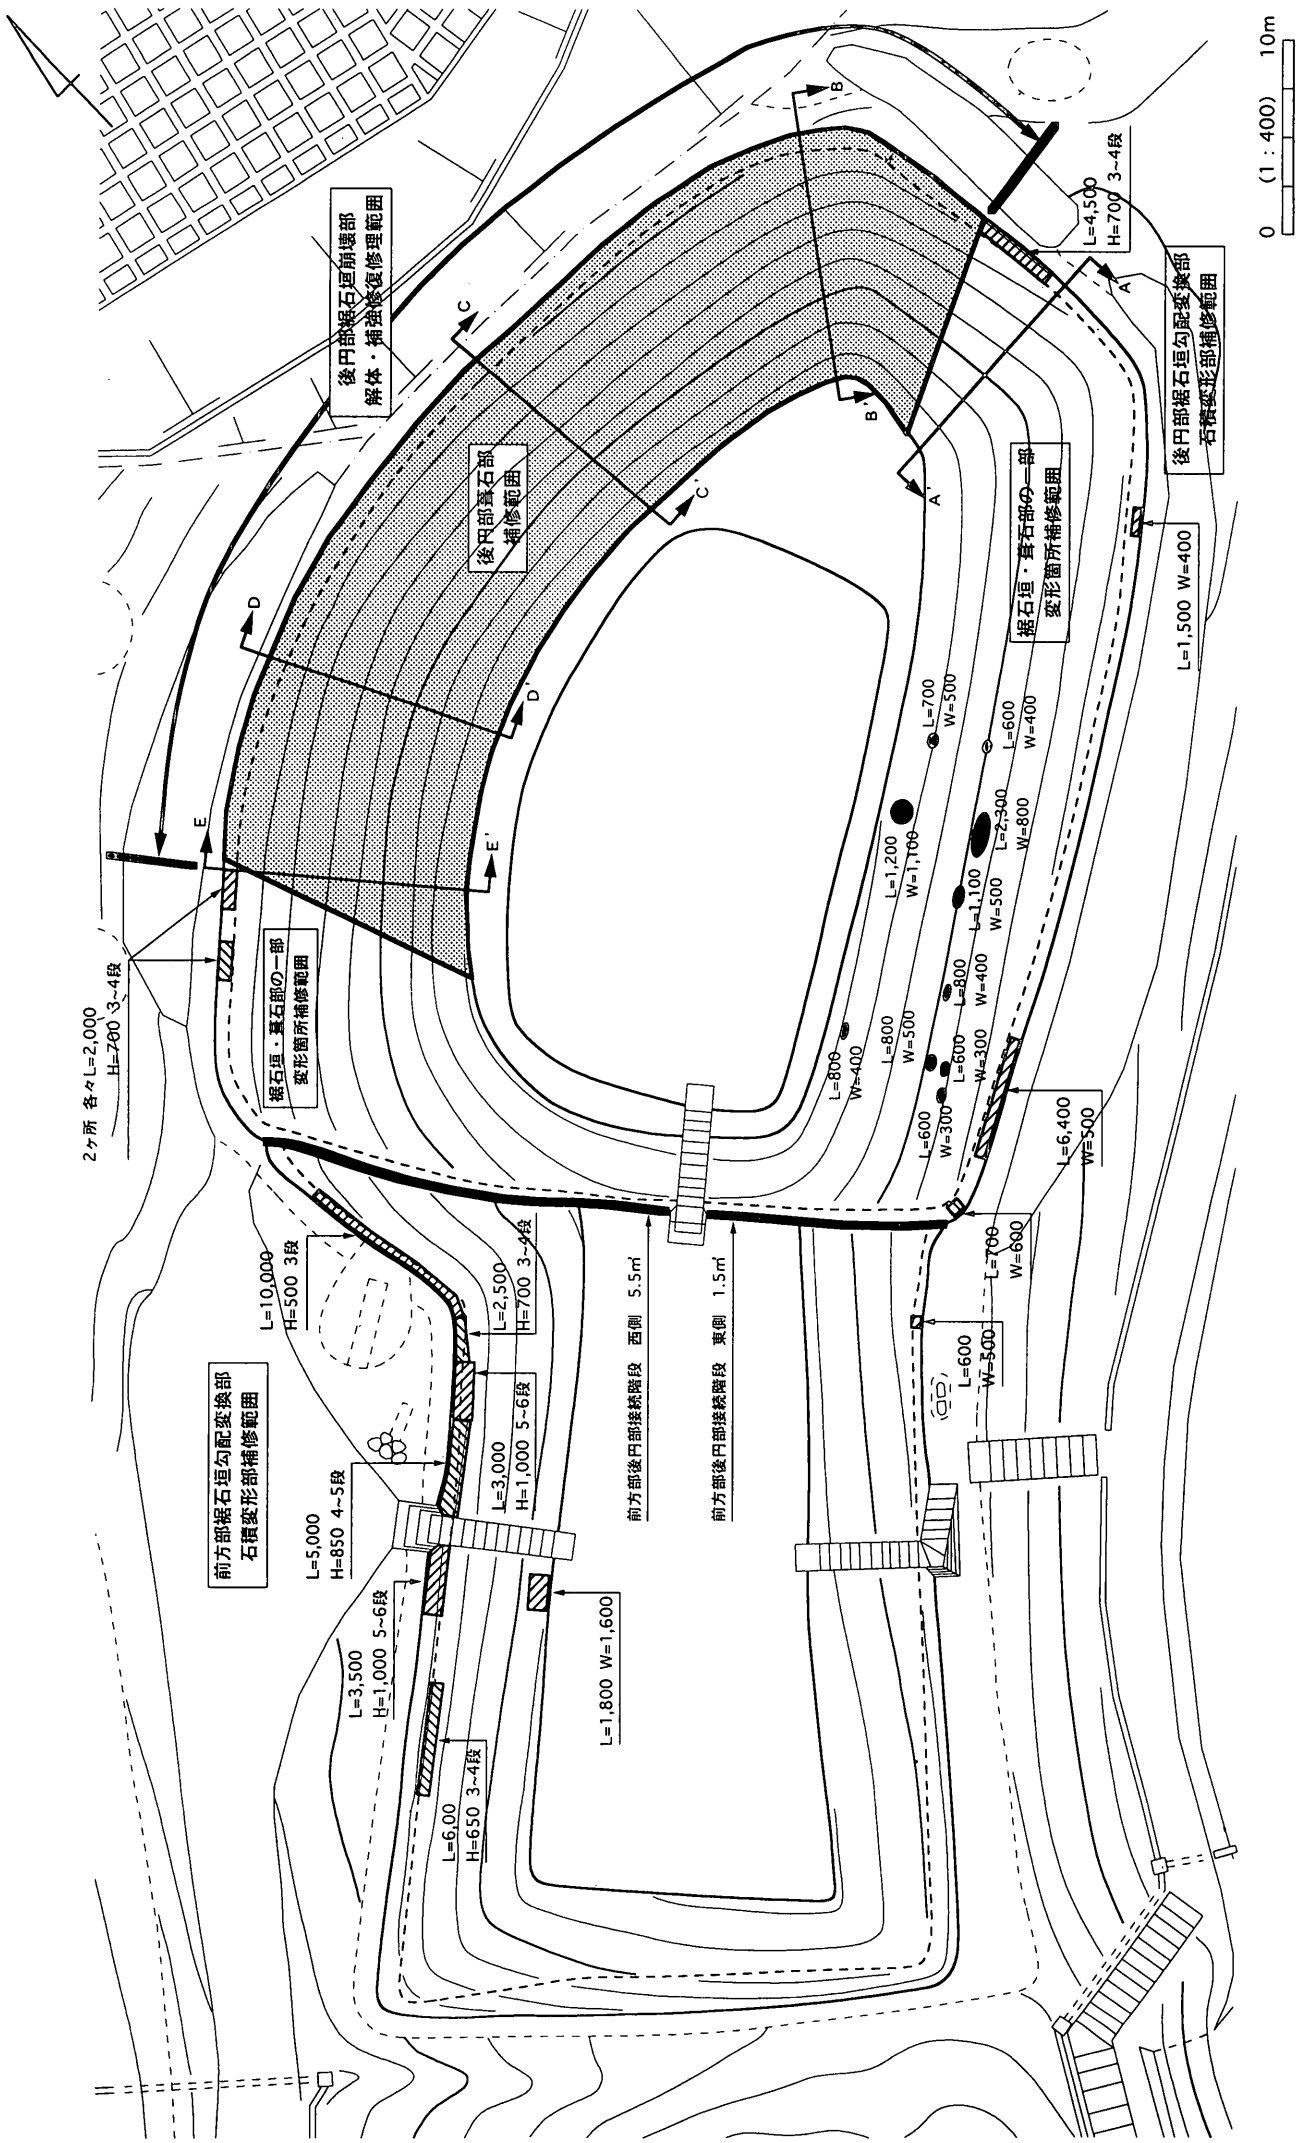
図11 補修工事範囲図

前方部据石垣勾配変換部  
石積変形部補修範囲

2ヶ所 各々L=2,000  
H=700 3~4段

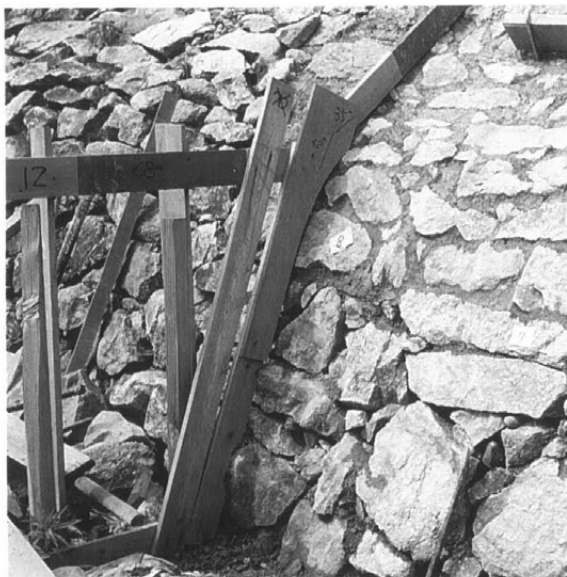
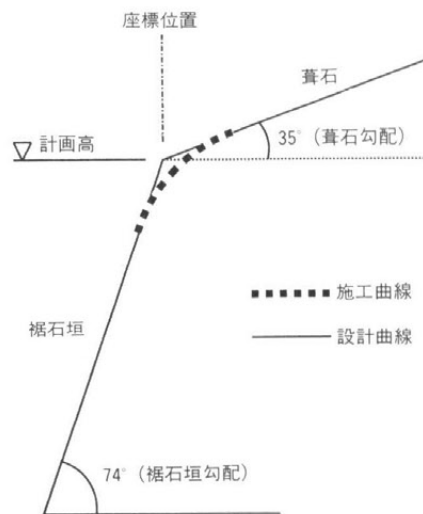
図14 裾石垣変換部の施工

前方部西側の裾石垣の葦石部との勾配変換点で水平方向に連続して石材がせり出している破損箇所は、構造的に釣り合いの保たれていなかった石組が石材の変動により一応の安定化が図られたケースではなく、当初形態の不安定な構造を保持したまま（断面が急激な曲がりとなっているため、石垣前方へ石を押し出す応力が働いている）であった。したがって、上部の葦石材と葦石下地土、墳丘盛土の上部荷重はさらに勾配変換点の石垣材を前方へ押し出す働きをすることから、石材のせり出し変動は進行し、石垣材の抜け落ちが発生すると判断された。そしてこの変動に伴い、周囲の石材の変動も誘導し、上部葦石や裾石垣崩落が発生すると予測された。

葦石および裾石垣破損部補修のために当該箇所の解体を行なったところ、葦石部では四和土下地やその下層の盛土に対する凍結・凍上・融解の影響が、当初予測していたよりも浅い部分にとどまっていた。また裾石垣では葦石部との勾配変換点石積の裏込に葦石下地の粘性土が流入しており、この粘性土の移動が石材せり出しの主原因と判断された。

裾石垣の破損部の補修は、葦石との勾配変換点の石材の耐力不足に対する補強が重要点である。補強案として勾配変換点石材の奥側裏込部をコンクリートで巻き込み、水平方向にこのコンクリートでつなぐことを検討したが、このコンクリート巻き込み石材部と下部の空積み石垣部とは工法が異なることから、将来の石積み挙動に差異が生じ、新たな破損を導く原因になると予想された。そして葦石部の補修工法検討と同じく空積み工法の保存と復原という方針にも従って、コンクリートの使用を避け、勾配変換点石材の裏込側で石材の控え積みを2～3段にわたって行ない、上部荷重を石積前面側で受けるばかりでなく、裏込側でも受け、荷重の分散を図り、勾配変換点部分の石材の負担を軽減することとした。

裾石垣の破損原因で記したように、石積みの全体的な破損は、葦石および下地土の変形に原因があると判断した。したがって葦石部の補修により、この点は解決される。しかし、石積み形状から上部の葦石との勾配変換点で石材のせり出しが発生する可能性は否定できないことから、上部の石材背面の裏込内に控え積みを行ない、上部荷重をより広く受け、その荷重を表面の石材のみでなく背面裏込にも分散させるよう図った。また石材のせり出しは、当初工事では裾石垣積みと葦石積みを一連で行なわなかったことによって、裾石垣と葦石の間に水平方向の目地が通る結果となったことが、この変形を助長した。したがって今回の補修工事では、裾石垣の上面は葦石材の乗りを考え、石材がかみ合うよう（目地が水平にならないよう）行なうこととした。

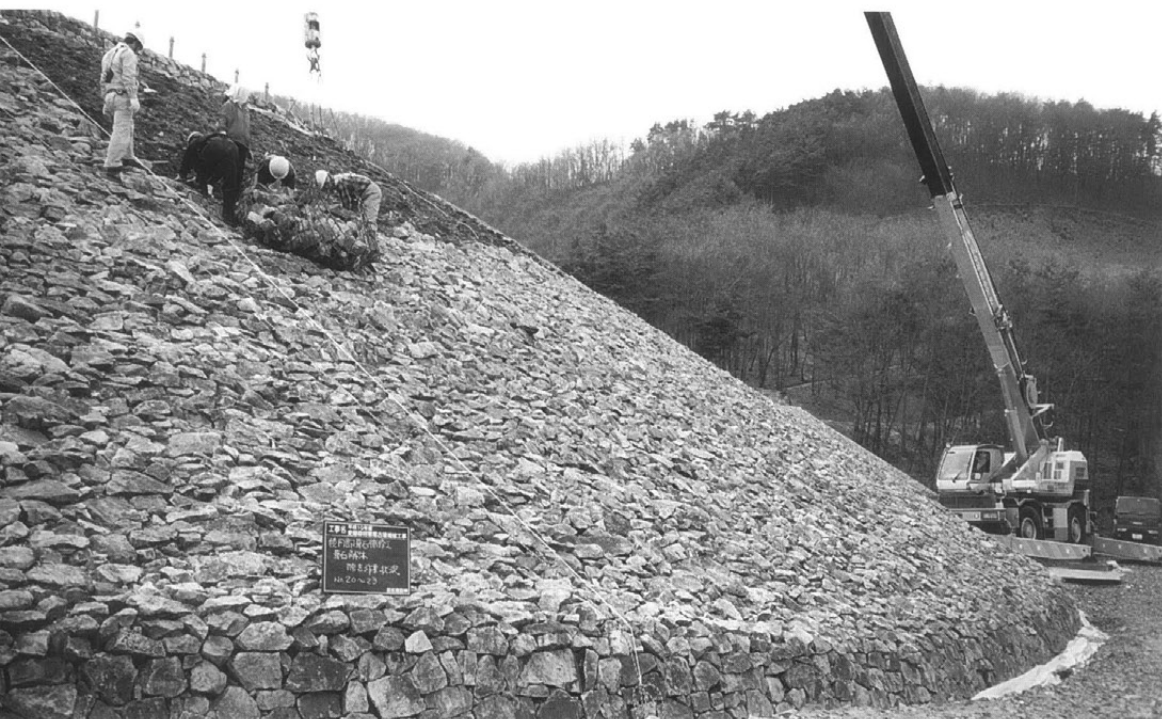
後円部西側  
丁張りNo.20～23の間  
葺石解体工

**葺石材・四和土下地材除去** 葺石の解体、下地材除去作業は全て人力で行なうこととし、葺石材は手運搬にてワイヤーモッコ内に集石し、クレーンにて石材仮置場に搬送した。仮置場では割れなどの破損が生じている石材は取り除き、場外処分とした。

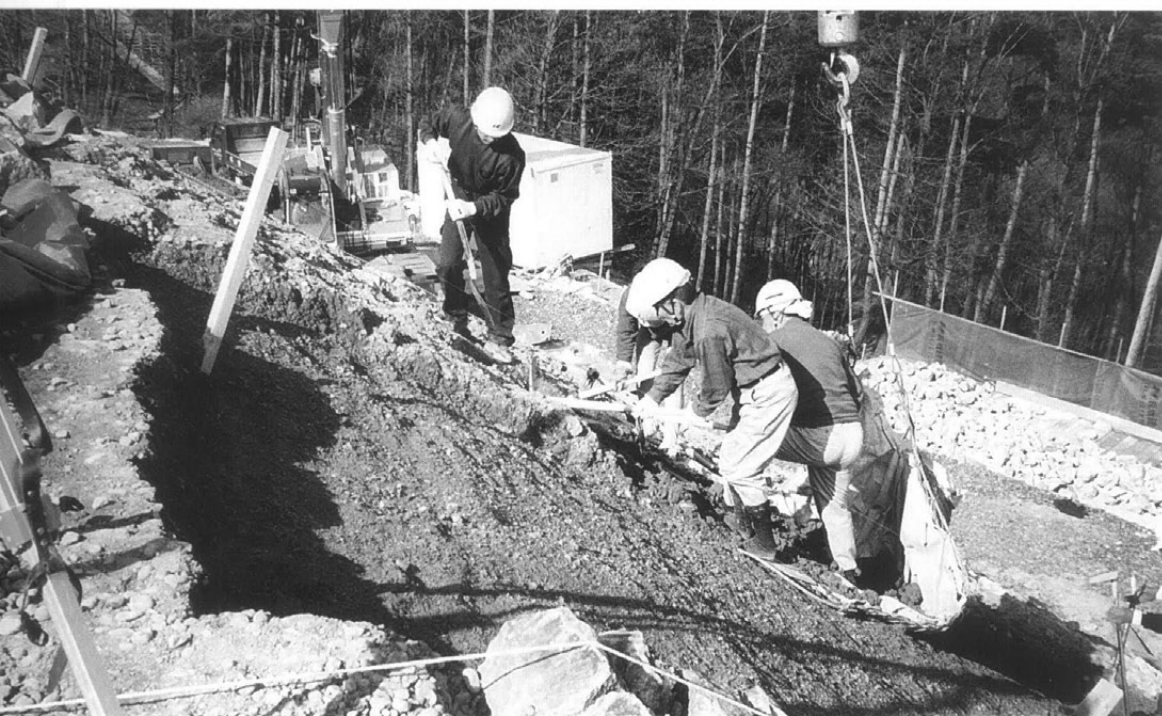
後円部西側  
丁張りNo.20～23の間  
葺石下地土解体工

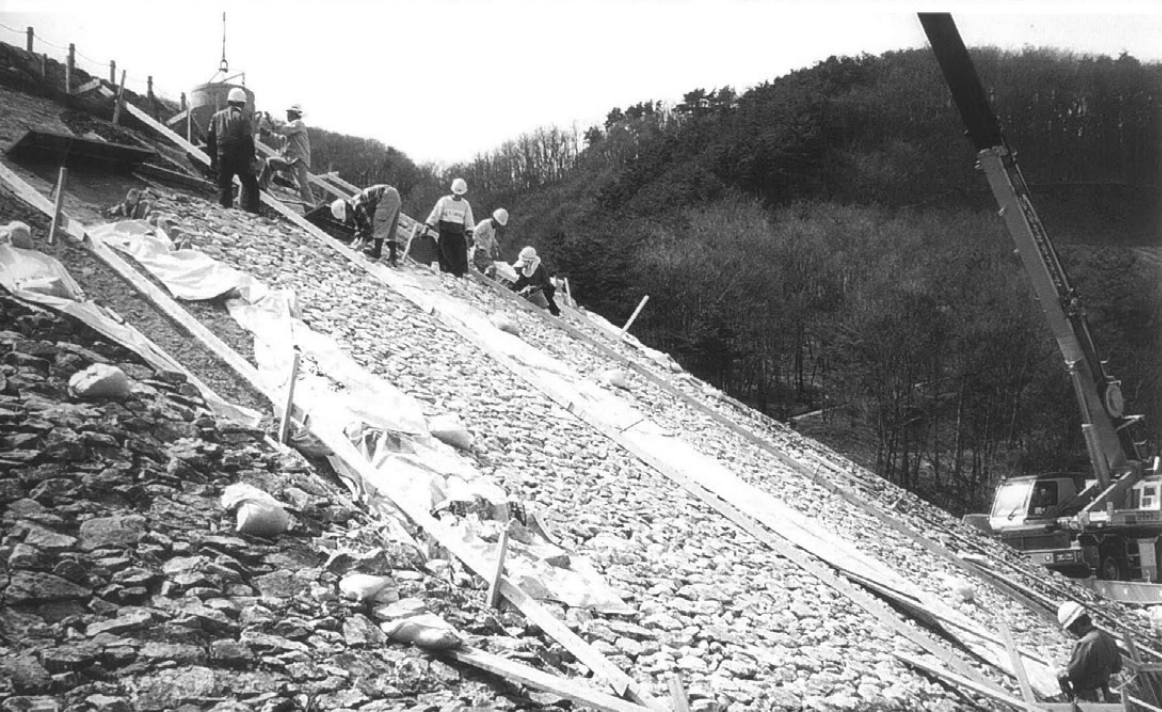
後円部西側  
丁張りNo.20～23の間  
葺石設置工  
5工区に分け順次施工

**葺石設置・基礎砕石敷設** 葺石材は、破損材および小径の石材を除いて除去石材を再使用した。破損などで場外処分とした石材の交換材および、抜け落ちや破砕部の補足石材は、保存整備工事の際と同様に有明山産出の石英斑岩の野面石（控え長20cm内外）とし、古墳周辺で採取して用いた。

施工にあたっては、後円部破損箇所への補修が本工事の主体であることから、この補修から行なうものとし、補修範囲を葺石部とその下部の裾石垣と一組にして5工区に分け、葺石解体→裾石垣解体→裾石垣復原→葺石復原を基本工程順序とし、各工区でこれを繰り返して施工した。第1工区は後円部北西側で、この箇所から北側、東側へと各工区を区分し、第5工区は後円部背面である。第1工区から第3工区では後円部北西側に設置したクレーン車で解体材の仮置場や場外処分のための搬出、補修材料の搬入などが行なえたが、第4・5工区は仮設道の耐力によるクレーン車規模の設置制限からクレーン車ブームが届かないため、一部人力運搬で資材の搬出入を行なった。

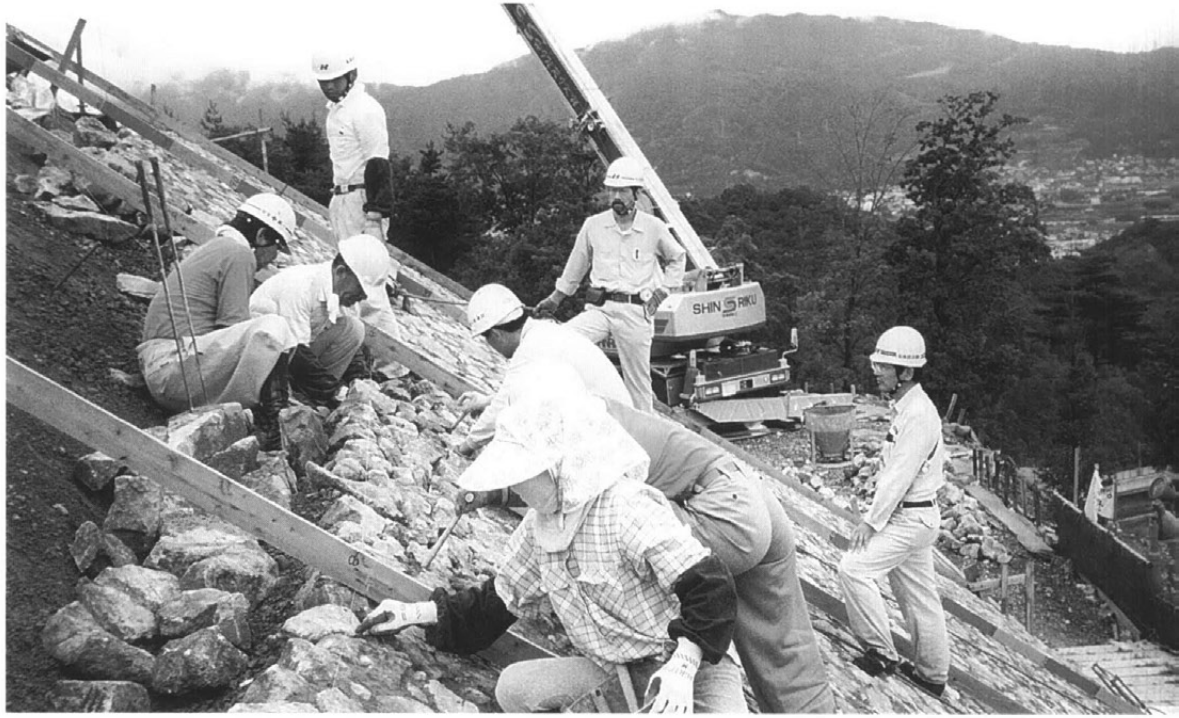
後円部北側  
丁張りNo.17~18の間  
葺石設置、目地詰め工
