# 中寺廃寺跡 金剛寺十三重塔 金剛院経塚

平成24年度

2013年3月

まんのう町教育委員会

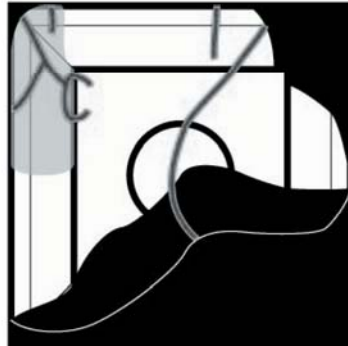
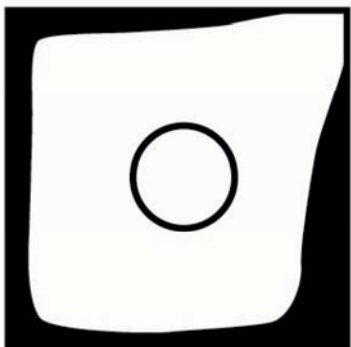
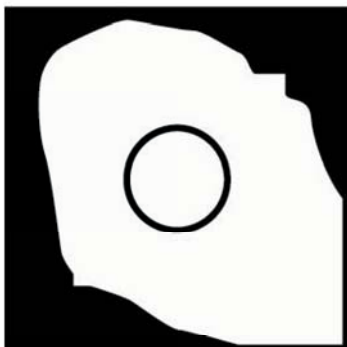
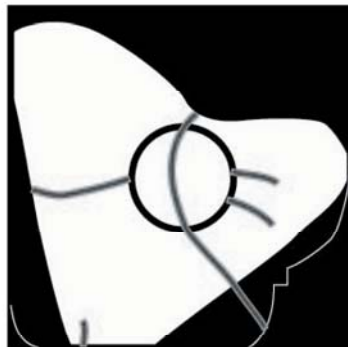
塔身10重

塔身十重は最も劣化の著しい部位であった。表面は厚い苔に覆われ、亀裂がかなり多く入っていた。確認の際に持ち上げたところ、すでに内部まで大きな亀裂が入っており二つに分割されていた。施工時に分割された部分を接合し、比較的亀裂が浅い場合できる限りで充填を行った。

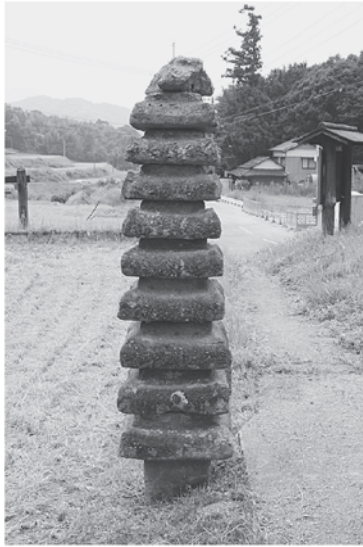
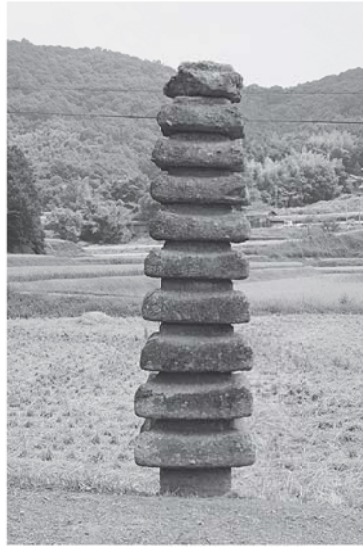
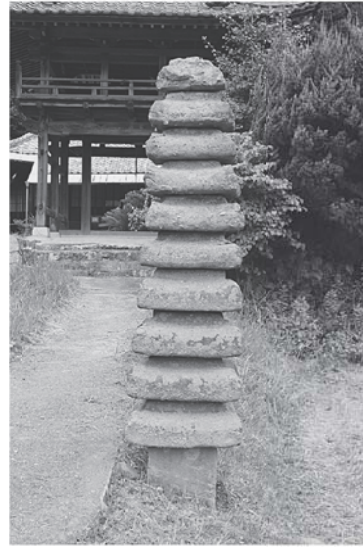
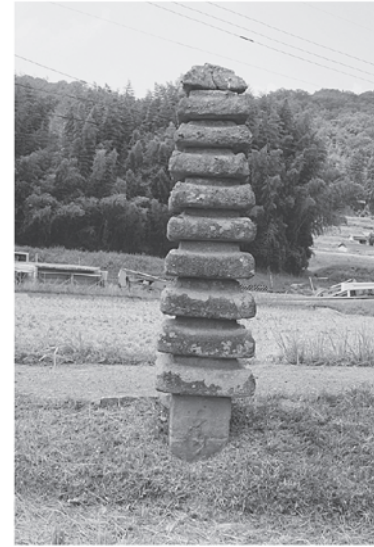
塔身10重～初重軸部 北から

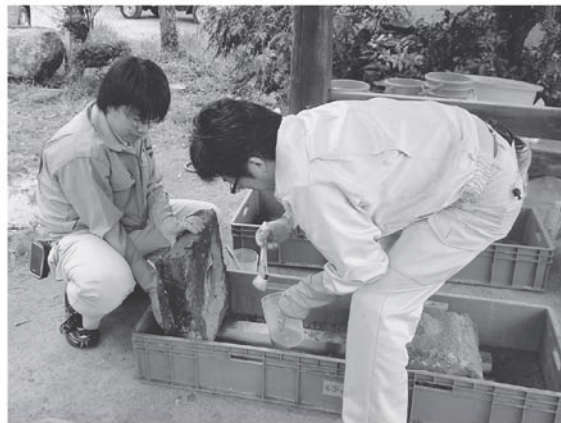
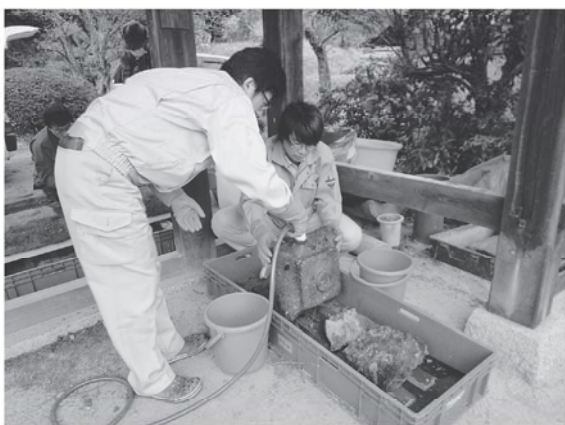
洗浄剤の塗布

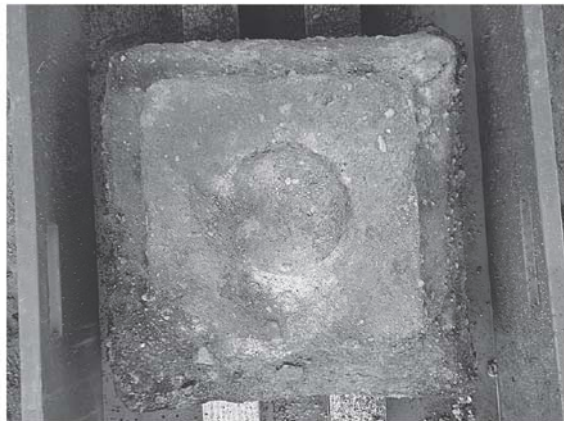
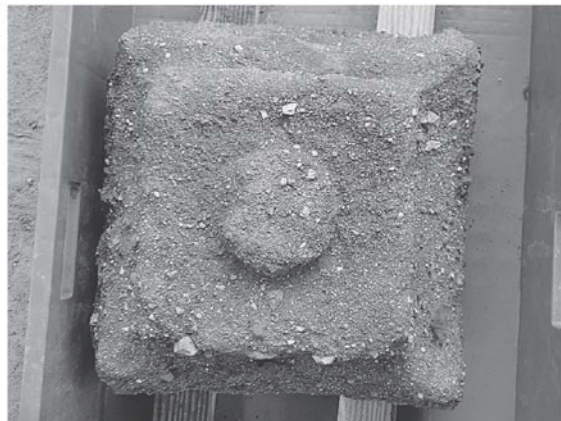
塔身9重

その他の塔身に関しては、全体的に表層は風化しているが、下層程状態は良く、亀裂や欠損が少なかった。特に埋没していた基礎と根石に関しては、風化はほとんど確認されなかった。このため、基礎と根石に関しては、洗浄と防水処理のみを行った。

施工前は苔や泥の付着があり、欠損や亀裂が入っている。施工後には付着物が除去され、欠損や亀裂は補修した。
