# 史跡 津山城跡

保存整備事業報告書Ⅱ

津山市埋蔵文化財発掘調査報告第 86 集

津山市教育委員会

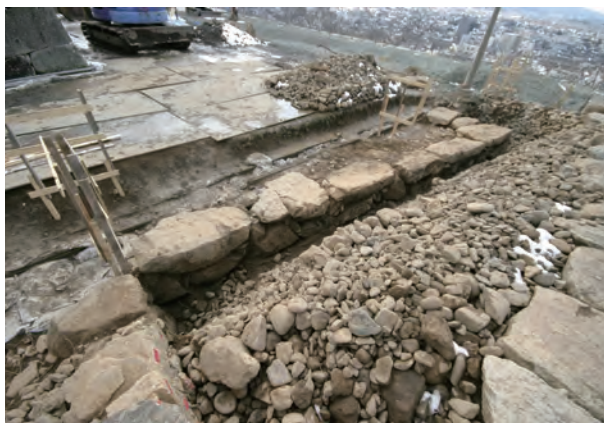
写真7 埋没石垣（北東から）

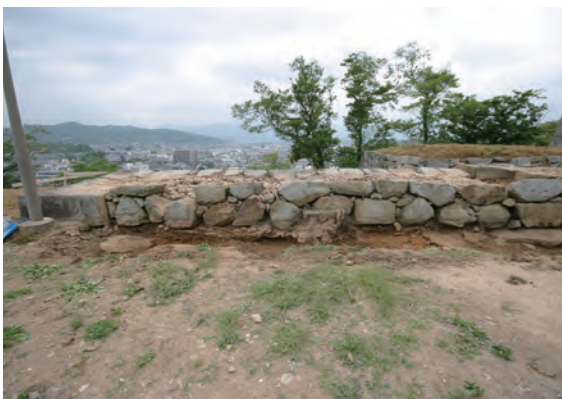
整備に先立ち、この腰石垣と七番門南櫓台石垣部分の発掘調査を実施し、石積みの状況や基底部の確認を行ったところ、木の根によって石が移動し、石垣天端は凹凸がみられ、石が抜け落ちている箇所がみられることが判明した。また、間詰石が欠落していることにより、石と石との間に隙間ができ、そこから内部に詰められている栗石が外に流出していた。

多門櫓腰石垣修理前（南から）

この調査結果を受け、整備工事では腰石垣の解体修理を行うこととした。

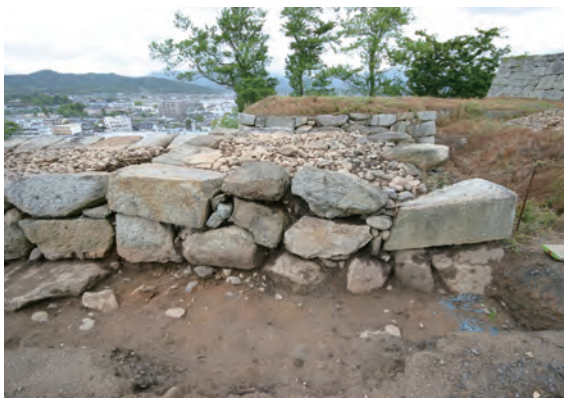
七番門南石垣南面修理前（南から）

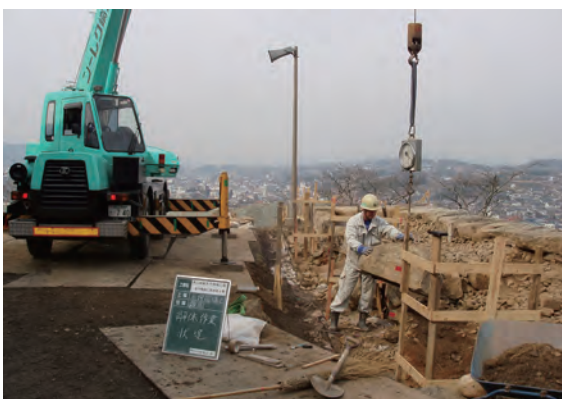
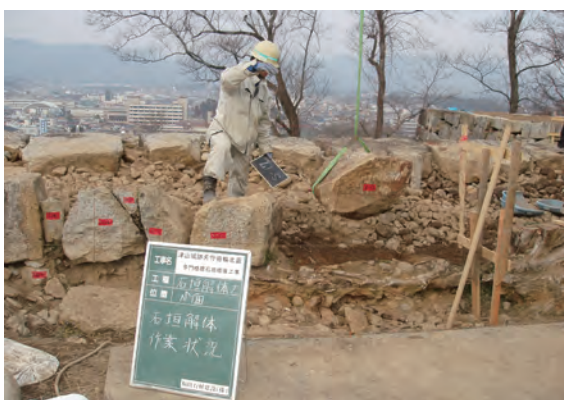
石垣解体作業

工事着手前に石垣の現況写真撮影を行い、積石のすべてに番付を付し、テープで表示した。各石材は目視等により石材の破損状況を確認し、再使用の可否を判定した。新補石が必要な箇所については、取り外し前に型取りをした。石垣の解体はクレーンによって行い、各石の控寸法、重量を記録しながら石材仮置場に小運搬し、並べた。仮置きした石は清掃し、番号が分かるように整理した。その後、裏栗を撤去し、土を除去しながら仮置場にストックした。

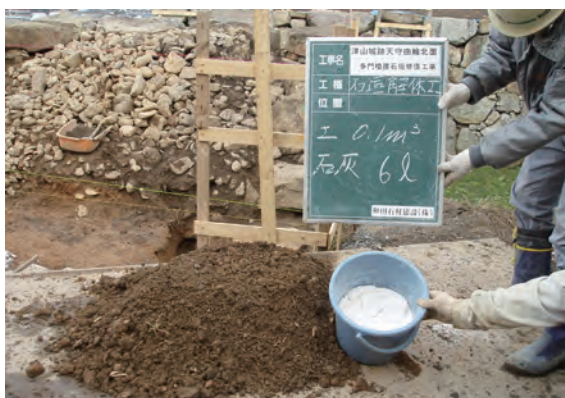
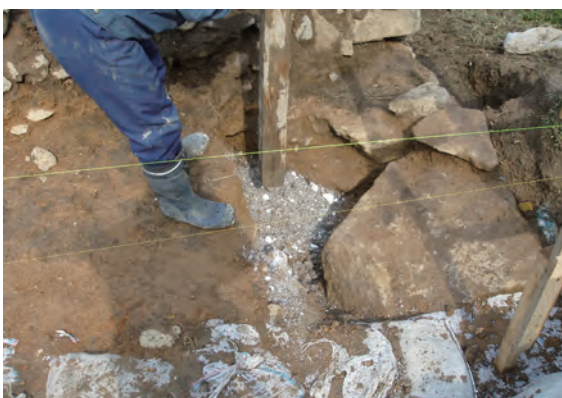
裏込補強状況

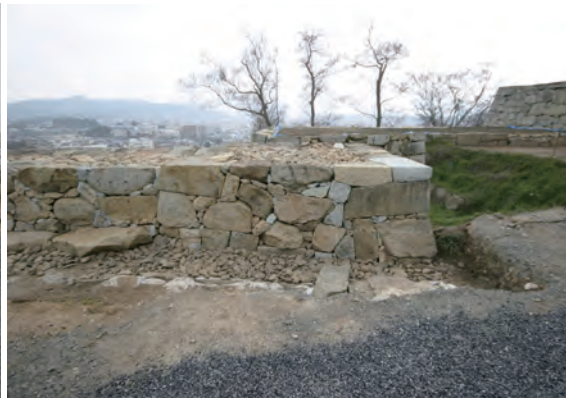
石垣解体修理完了（多門櫓腰石垣南面）

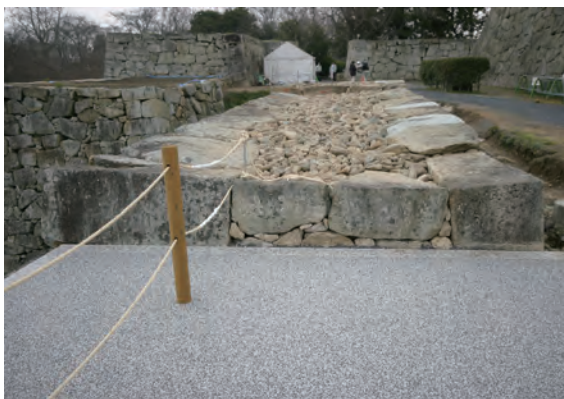
石垣解体修理完了（七番門南石垣南面）

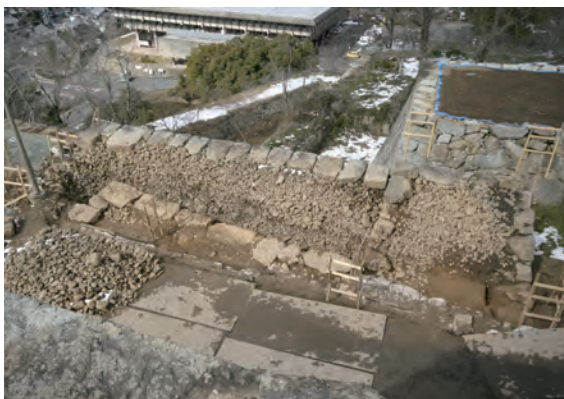
石垣解体修理完了（七番門南石垣東面）
