富山市北代縄文広場 復原建物等再整備事業報告書

— 北代遺跡歴史生き生き！史跡等総合活用整備事業報告書 —

富山市教育委員会

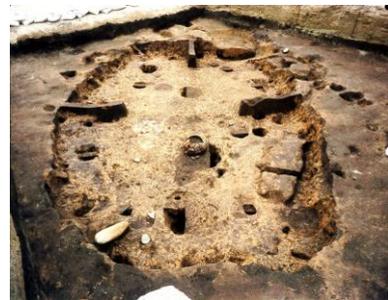
写真 2 第 70 号住居跡完掘状態

この他、第 9 号住居跡の下層にある縄文時代中期前葉の第 70 号住居跡（写真 2）を発掘調査し、建物構造を確認した。壁際では堰板の支柱痕跡が検出され、壁際には周囲から流れ込んだ周堤土が堆積していた。

床面付近には地山火山灰土を主体とした大きなブロックがいくつか認められた。これらは周堤土よりも下に所在し、屋根の上に被せられていた土が内部に崩落したとするのが最も合理的な解釈であり、このような状況が竪穴住居を土屋根として復元する根拠となった（富山市教育委員会 1998）。
