第Ⅳ章 整備概要

加古川市文化財調査報告 26

史跡西条古墳群保存整備事業報告書

編集・発行 加古川市教育委員会

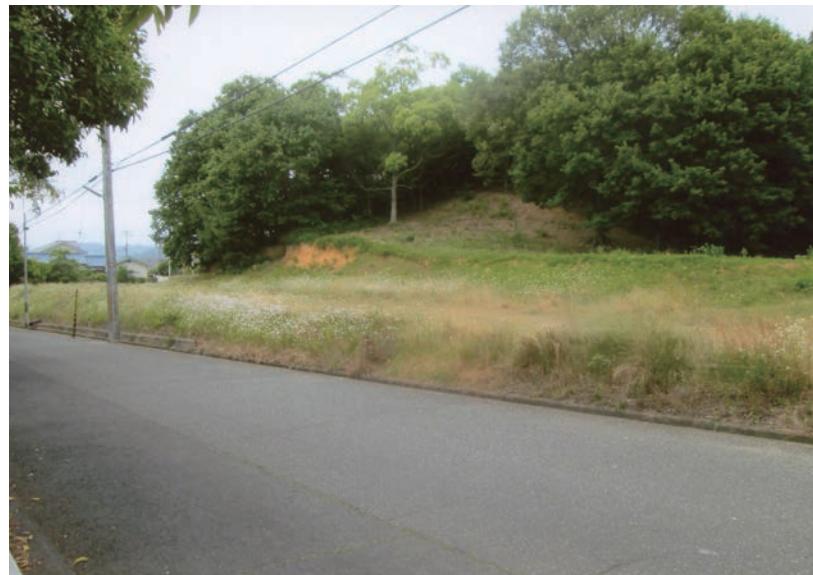
第210図 人塚古墳崖面保護前

墳丘への保護盛土 墳丘南西側に存在したとされる突出部(前方部)は、過去の土取り行為によつてすでに失われており、その部分は崖面となって風雨に晒されていた。墳丘の流出も懸念されることから、この場所へ保護のための盛土を行つた。盛土の勾配は、上部の墳丘勾配を考慮して1:2とした。また、盛土後の法面には安定を図るため種子の吹付を行つた。これらの作業は平成25年度に実施した(第195・197・210~212図)。
