史跡旧奥行臼駟通所主屋保存修理工事報告書

別海町教育委員会

史跡旧奥行臼駅通所主屋保存修理工事
保存修理工事概要

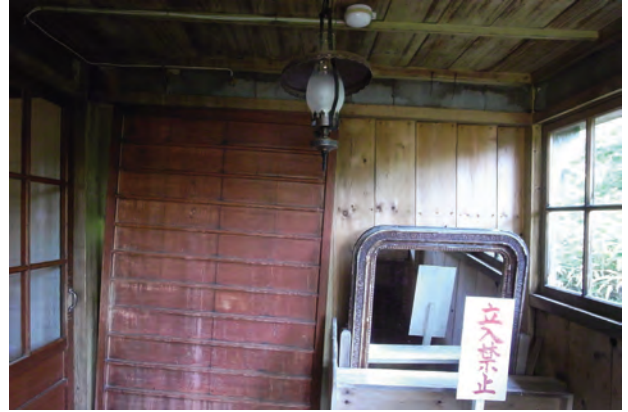
写 3-1-2 床の不陸 (北棟便所)

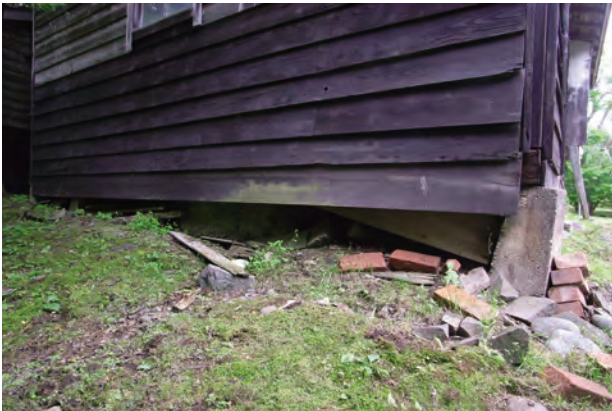
図3-1-2は、床の不陸について各階で最も高い数値を基準として床の下がり方を模式的に示した図である。各棟の傾向としては、「中央棟」が中廊下部分の沈下を除いては水平を維持していた。「北棟」は一階・二階とも西側に大きく沈下しており、一階・二階の沈下量がほぼ同じであるため、軸部の一体的強度は保有しているが、基礎や地盤の沈下が大きく影響していると考えられた。「南棟」は一階・二階とも南側に大きく沈下していた。特に南西隅に張出している物置・台所の沈下が著しかった。

写 3-1-3 基礎の倒れ (南棟)

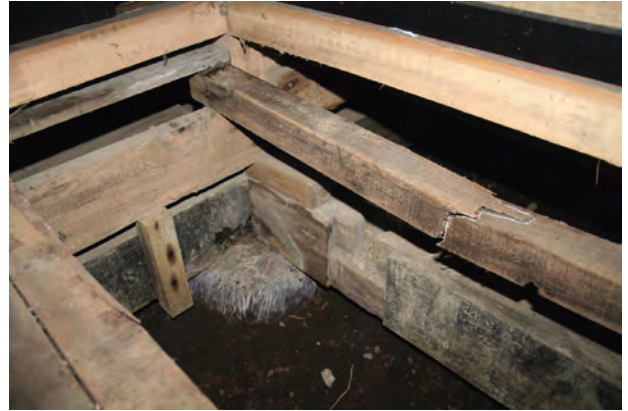
旧奥行白駅通所の所在する別海町は、1月から2月にかけて平年値で最低気温がマイナス14度を下回るなど酷寒の地であり、凍結深度は100cmとなっている。このため寒冷地特有の凍上を繰り返すことにより、礎石や基礎コンクリートが乱れていた。この他、すがもりによる雨漏りのほか融雪時期には上屋根からの落氷による下屋屋根面の破損、また、敷地の傾斜に沿って雪解け水が床下を流れるといった地域特有の環境に起因する被害が多くみられた。修理前は小屋裏を中心に多くのコウモリが棲みついでおり、床や壁を中心に糞尿による汚損が激しかった。床下は腐朽菌が多く発生しており、大引まで折損した箇所もみられた。

写 3-1-4 根太の腐朽折損 (茶の間)

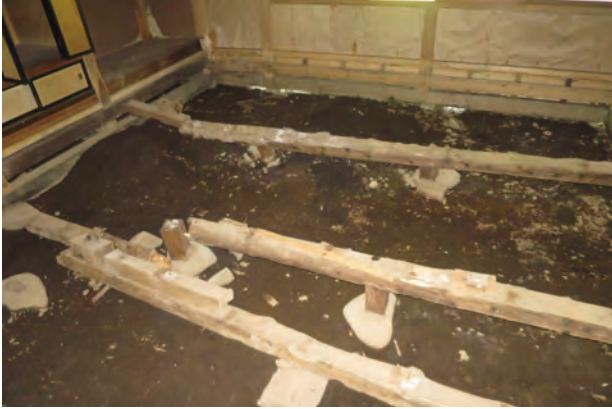
写 3-1-5 大引の腐朽折損 (仏間)

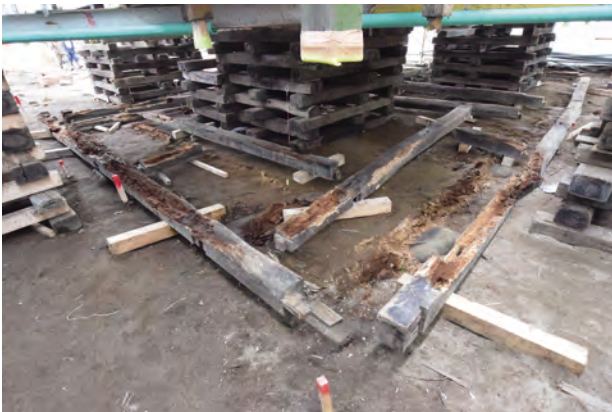
写 3-1-6 土台 (裏面) の腐朽 (北棟)

北棟付近は礎石が埋没し土台に接するほど土が盛られ土台を腐朽する一因となっていた。

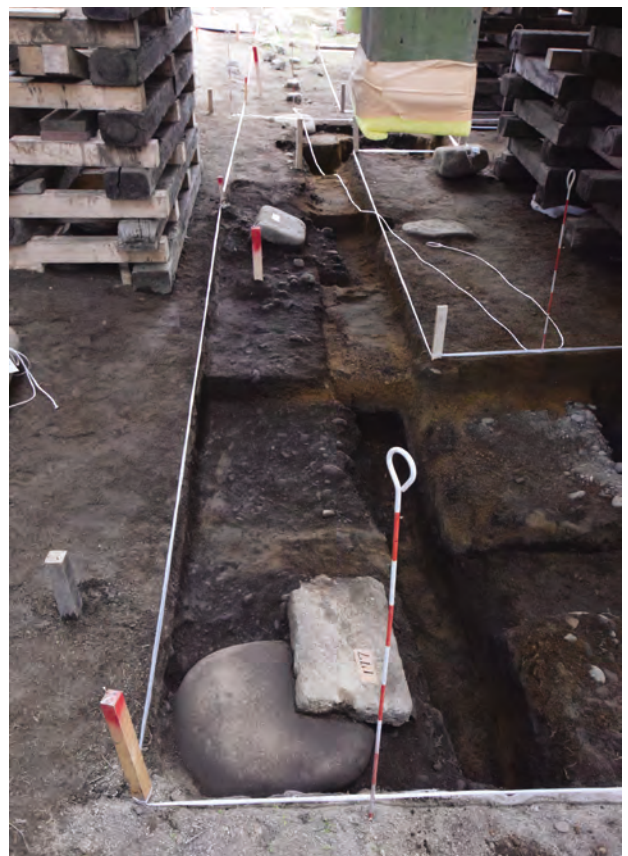
写 3-1-7 礎石の不陸 (北棟)

手前は沈下した礎石に差し込まれた切石。奥に見える礎石も沈下して転倒している。

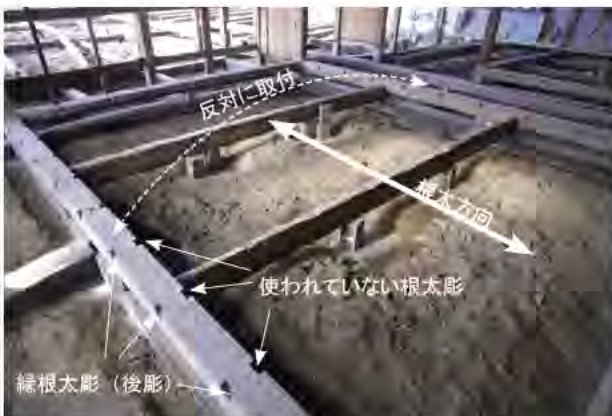
根太は使用人室以外は根太がすべて更新されるかもしくは古材脇に補足材を添え補強していた。いずれも1尺5寸(455mm)間隔で、50～55mm角のエゾマツ・トドマツ材を使用していた。昭和56年に入れられた後補材は45mm×60mmであった。根太の端部は、「南棟」・「中央棟」とも根太掛けに載せている。「北棟」は足固めに根太彫を入れ、大入とし釘打ちする。なお、客室5の東西の足固めには釘痕や圧痕、擦痕などの使用された形跡がなく彫り痕のきれいな根太彫が施されていたが、これは部材の取付間違いによるものであったことが番付調査によって判明した(本節「3.番付」参照)。このため、根太の向きは当初から現在と同じ南北方向に架けられていた。

写3-5-5 客室5の足固め

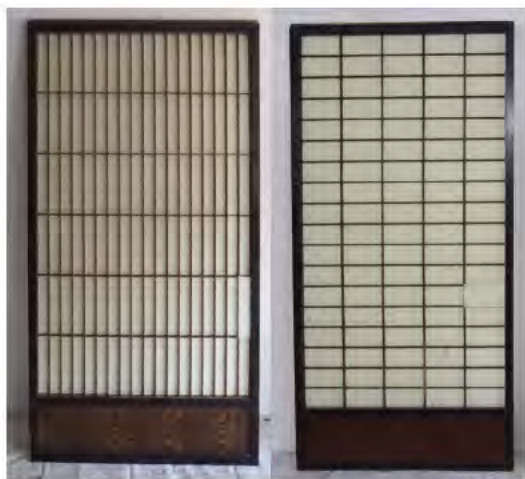
客室1・廊下境 腰付縦繁障子 組子角面取
客室2・廊下境 腰付横組障子 組子丸面取

ランプ室前 腰付額入縦繁障子 組子丸面取
ランプ室・便所境 腰付額入横組障子 組子角面取

写 3-5-27 「中央棟」障子戸の比較
意匠に規則性がなく前身建物からの転用とみられる。

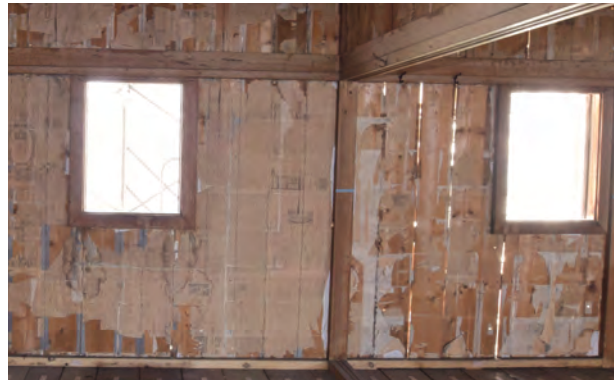
写 3-5-39 客室6 (左) と客室7 (右) の下貼り遺存状況
客室7はこれまでに2回下貼りの袋貼を撤去した痕跡があり、客室6は最初の貼り替え時に重ねて貼られたため下貼りの残存状況がいい。

上貼りを残しながらその後の修理で紙を貼り重ねられていたことから、最初の貼替え時に客室6は当初の下貼りまで剥がしていたのに対し、客室7では当初の紙貼りの上に貼り重ねたためと判断した。このため下貼りからの貼り替えが少ない客室6の方が新聞紙の残存状況が良かった。

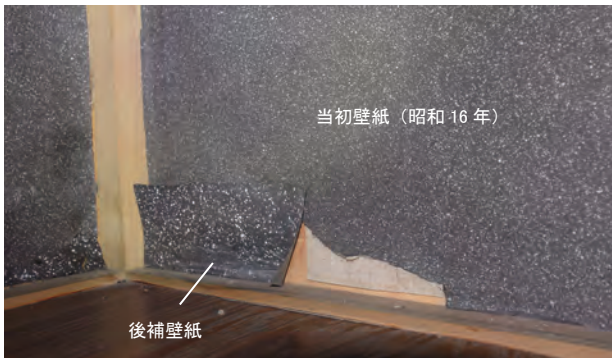
写3-5-40 仏間トコ壁紙の補修痕
仏間トコ壁紙の補修には「北棟」の後補材と同じ紙が用いられる。

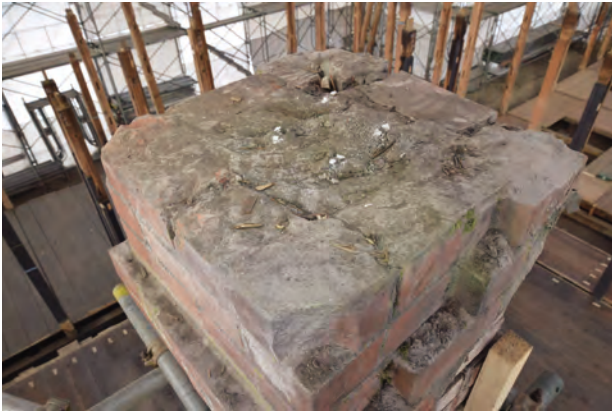
ヒアリングによると昭和48年（1973）の根室半島沖地震（根室震度5）によって屋根面付近で折損して上部が落下した。その後は実用上、残存した煉瓦煙突の上に鋼管製の煙突を接続していた。現状の屋根から上に見える煉瓦煙突は町が寄贈を受けた後、修景として整備されたものである。この施工の際、整備部分と既存煉瓦煙突の天端から約800mm下がりまで、鉄筋を配したコンクリートが充填されていた。

写 3-5-48 煙突後補部を撤去した状況
当初煉瓦の二階床レベル付近までコンクリートが充填されている。

「南棟」裏玄関北東角に位置する煉瓦煙突は、取合状況から軸部組立後及び内部板壁施工後に据えられたことが明らかであるが、ヒアリング及び現状調査から昭和16年の竣工時から煉瓦煙突は存在しており、昭和36年の釧路沖地震によって、屋根付近で折損して上部が落下した。それ以降は鋼管製の煙突を据えて煙を出してきた。現在屋根から上に延びる煙突は、町が寄贈を受けたのち職員の手によって欠失部を整備したものである。この整備では既存煙突と接合させるため、既存煙突の二階床付近に詰め物を入れ、整備部と一体となるようにφ10の鉄筋を8本入れコンクリートを流し込んだ。結果的に頂部が重くなり構造的に不安定な状況を作り出していた。また、これが雨漏りや沈下の原因にもなっていたため、今回の保存修理工事にあたり構造的な安定性に配慮し、煉瓦煙突は一階裏玄関の天井裏部分までを存置する。なお、後世の整備部分とこれと物理的に不可分であるコンクリート充填範囲を撤去する。

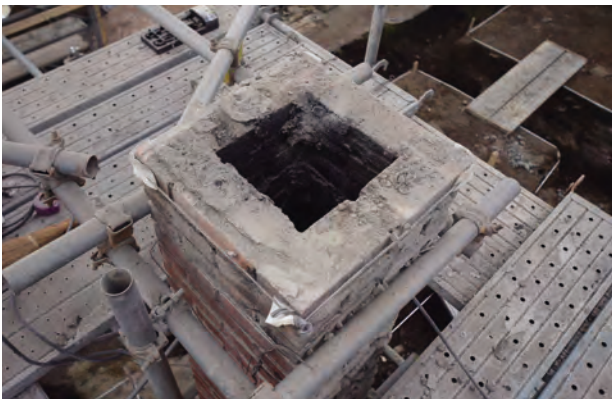
95 mm幅の煉瓦半枚積みとし、内部には円筒等を入れず中空で非常に不安定であるといえる。解体した範囲では目地や煉瓦に金物等の補強は施されていない。目地内部のはみ出したモルタルも押さえることなく、各所に空隙もある。横目地は非常に厚く平均で 16 mm 程度となるが、高さ方向に基準とした寸法体系を見出すことができなかつた。最下段から 10 段ごとに計測すると 725 mm、713 mm、695 mm となり平均で横目地がそれぞれ 17.5 mm、16.3 mm、14.5 mm と徐々に目地が詰まる状況から基準を決めずに垂直に積上げたものと考えられる。

写 3-5-49 コンクリート充填範囲撤去状況
煉瓦半枚積みで内部に円筒を入れず中空の状態である。

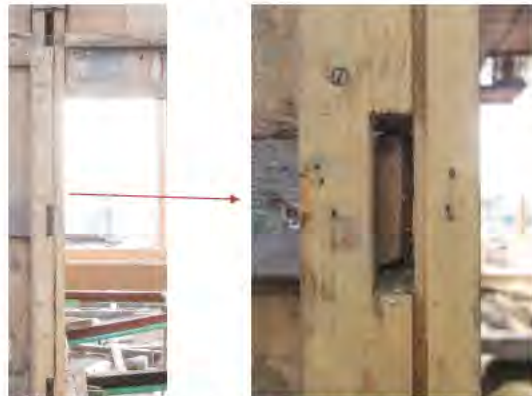
く-七の柱北面に残る当初板壁の痕跡

対面柱と桁にも板溝が彫られており、貫穴には切断された貫が遺存していることから、当初ここが板壁であったことを示す。

これらの経緯から、駅通時代後の改造である洗面所増築部は撤去して、当初の板壁を復する。

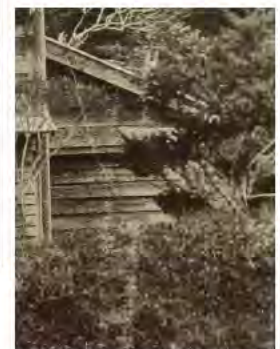
中古の改造を受けた洗面所 (昭和初期)
妻壁に庇を設け張り出している様子が見える。壁面に窓はなく板張りである。

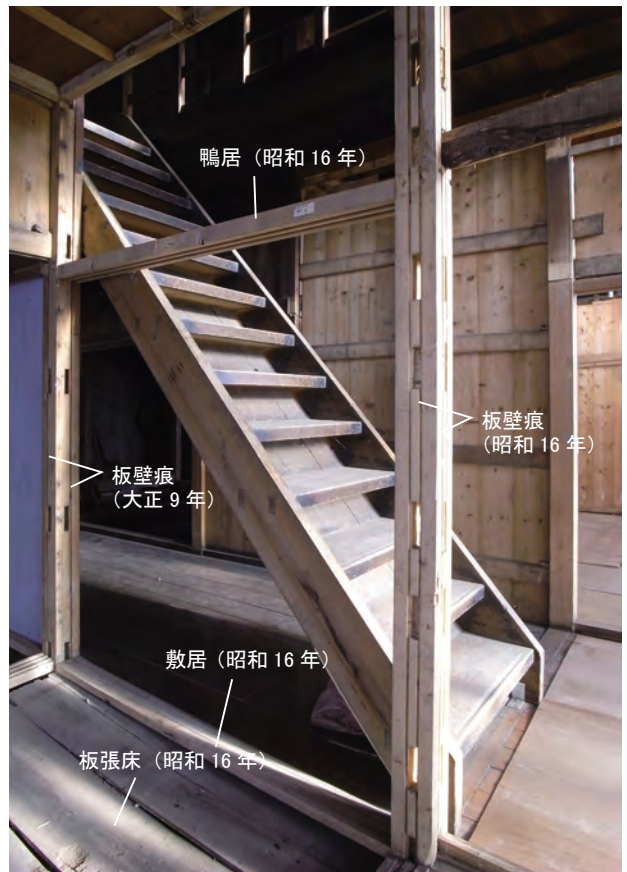
客室2・3境押入東面の壁板撤去状況
壁板を撤去したところ旧開口部の敷鴨居が現れた。床板は天端を仕上げた板張であったことがわかる。「北棟」側の柱には「北棟」創建時の板壁であった痕跡(貫、板溝、下見板釘痕)がある。

これらのことから客室2と客室3境にあるそれぞれ奥行半間幅2間の後設の押入は撤去し、昭和16年の増改築時の1室の居室を復原する。

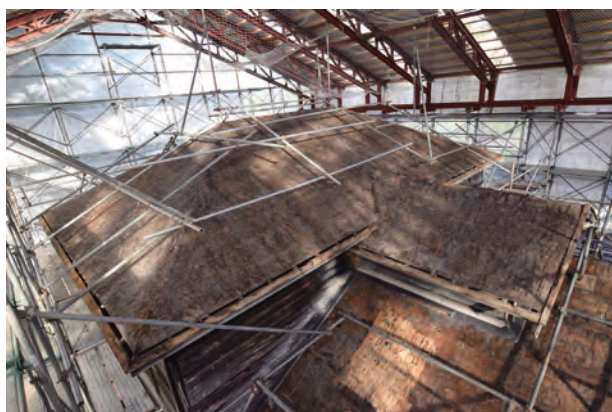
鋼板葺解体完了 桁葺

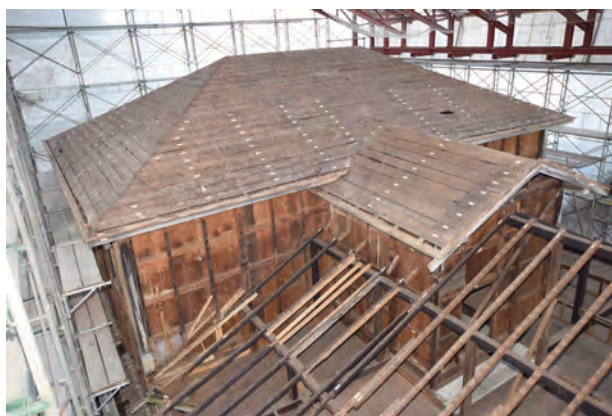
桁葺解体完了 野地板

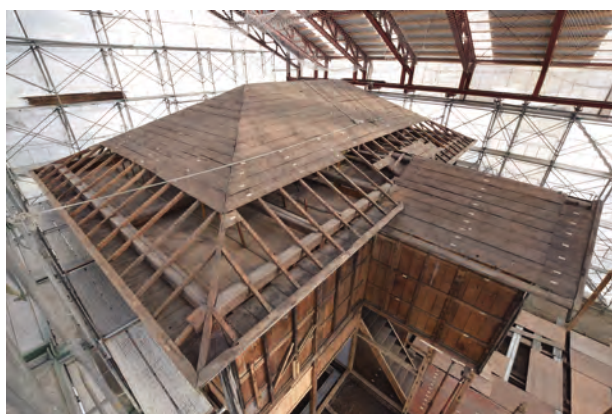
野地板解体完了 (軒先部)

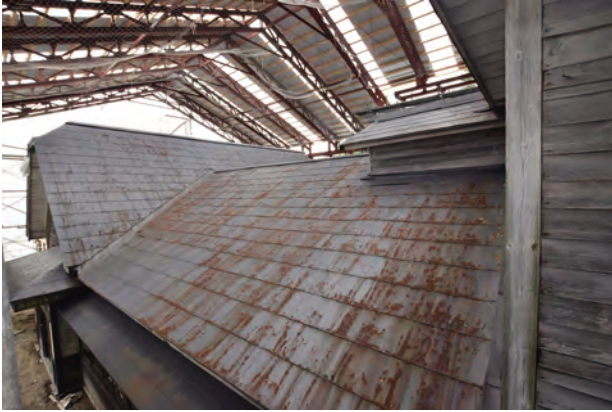
解体前状況 北東よりみる

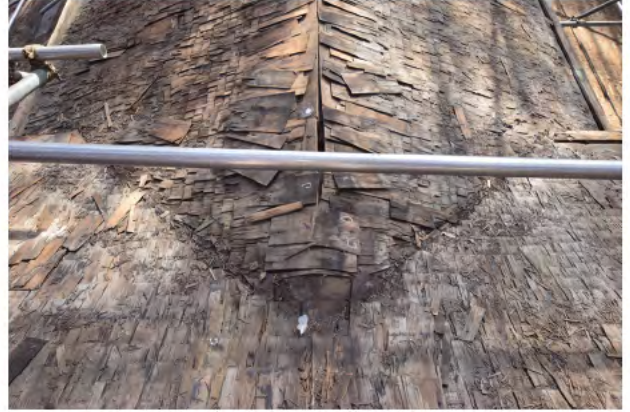
遺存していた桁葺の谷部

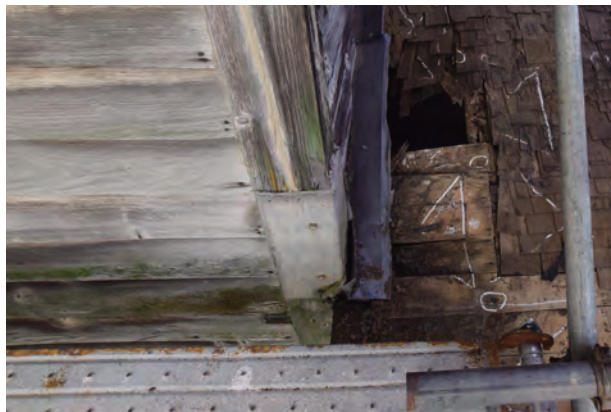
西面「北棟」壁との取合い

「北棟」と「中央棟」の背面側の接続部は腐朽や破損が大きく雨漏りが発生していた。過去にも補修が行われてきた箇所であり整備として対策を施した。接続部の屋根板金の納まりは壁際では下見板内部で板金及びアスファルトルーフィングを250mm立ち上げた。また柱際では柱に欠き込みを入れて水切りとし、板金の天端を折り曲げて納めた（欠きこみ部は後補根継材）。板金の釘打ち部には改質アスファルトルーフィングを使用し釘穴からの漏水を防いだ。同時に、上屋根からの融雪や氷塊等の落下に耐えられるよう垂木や野地下地の補強を施した。

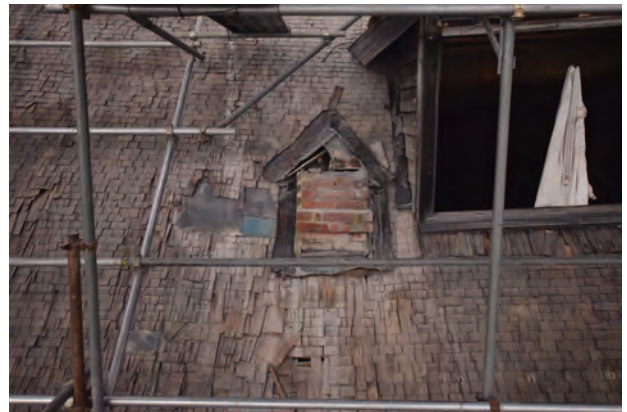
煙突の屋根突出部取付状況

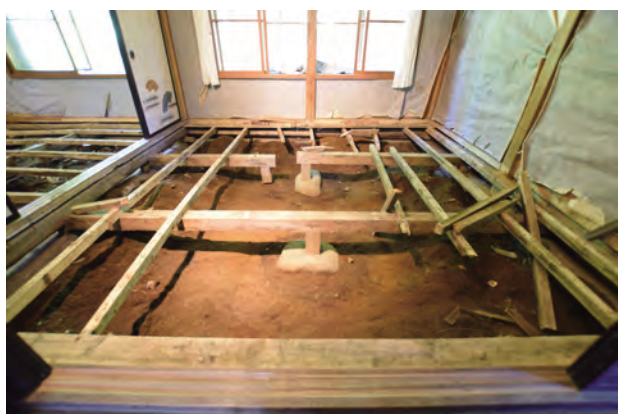
荒床解体完了 床組 客室4 東よりみる

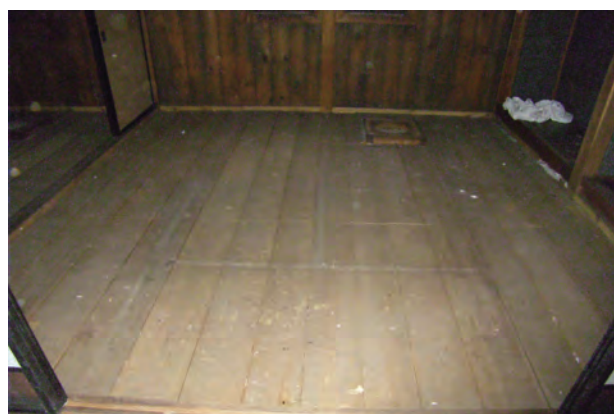
荒床 客室7 東よりみる

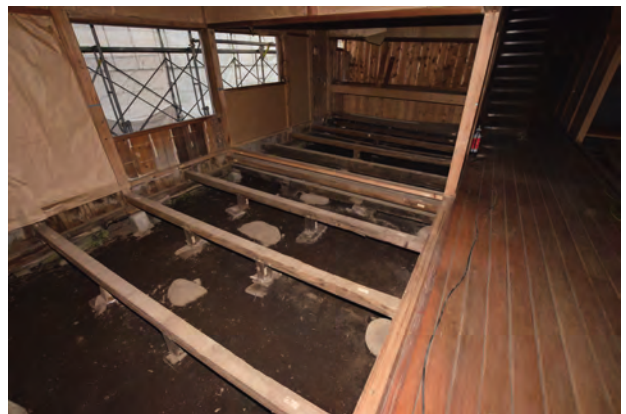
大引 客室1、2 南東よりみる

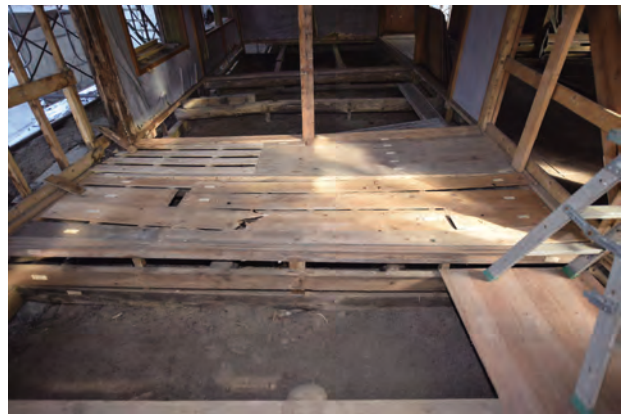
後設床板 客室2より客室2 押入、客室3 押入をみる

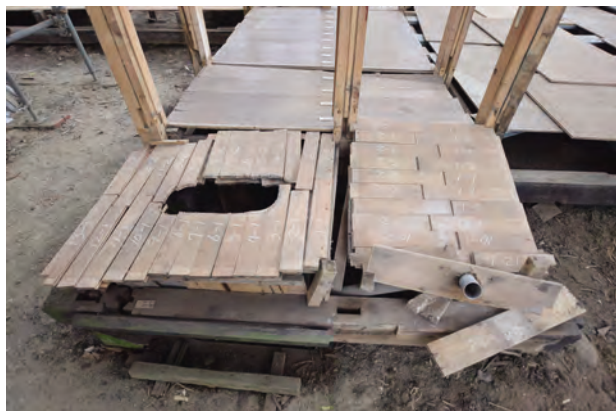
後設化粧床板 便所 西よりみる

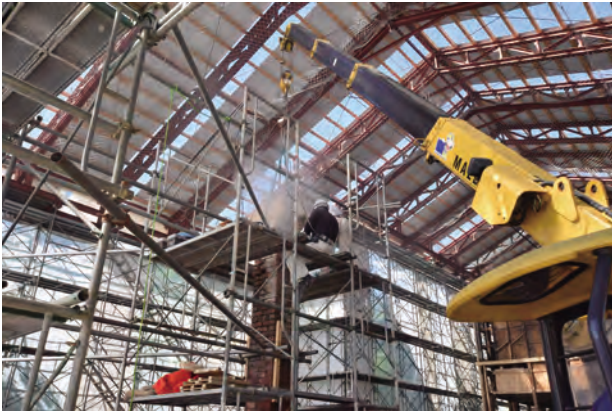
煙突解体状況

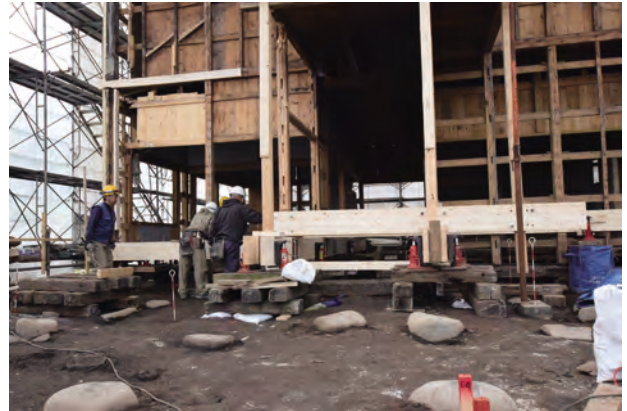
腰固め施工状況

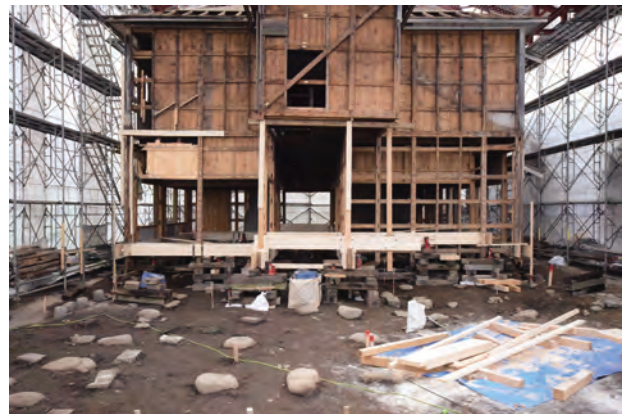
ジャッキアップ状況

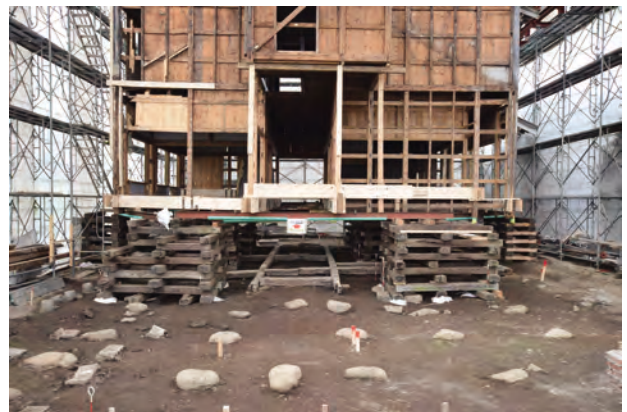
ジャッキアップ完了 (1.5 m)

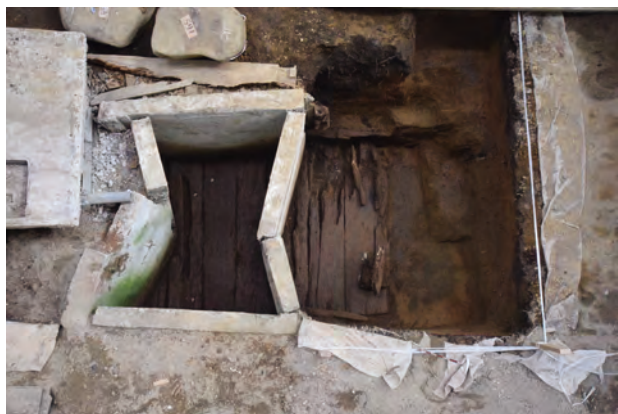
コンクリート便槽「北棟」便所

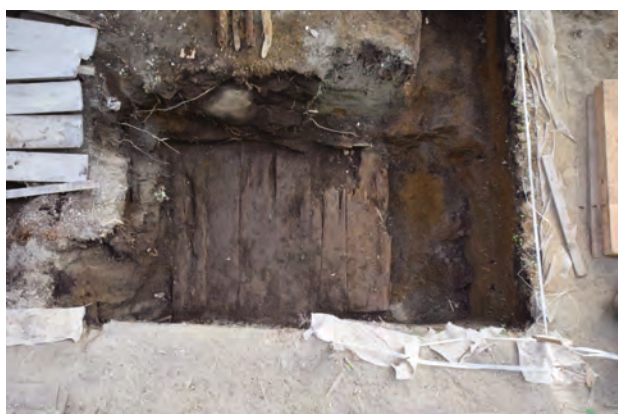
コンクリート便槽撤去、板枠露出状況「北棟」便所

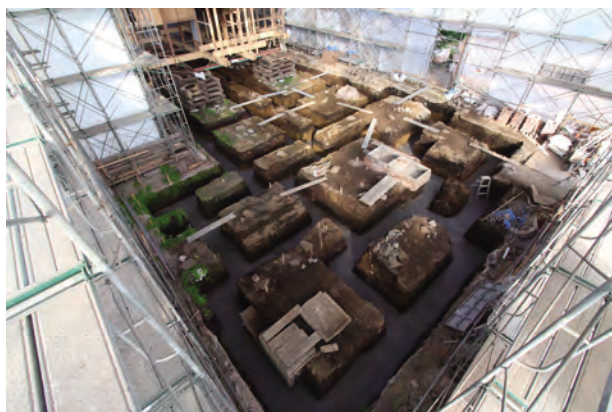
捨てコンクリート打設状況 南西よりみる

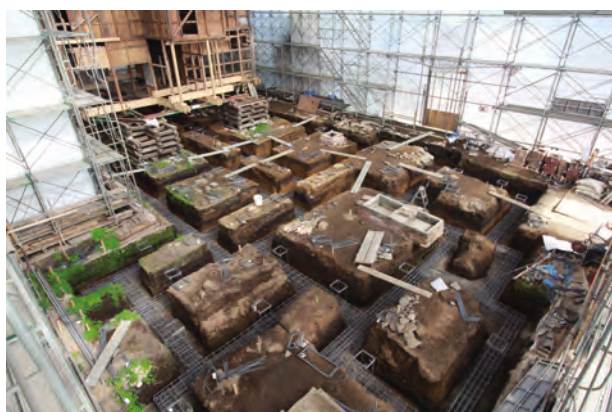
基礎配筋状況 南西よりみる

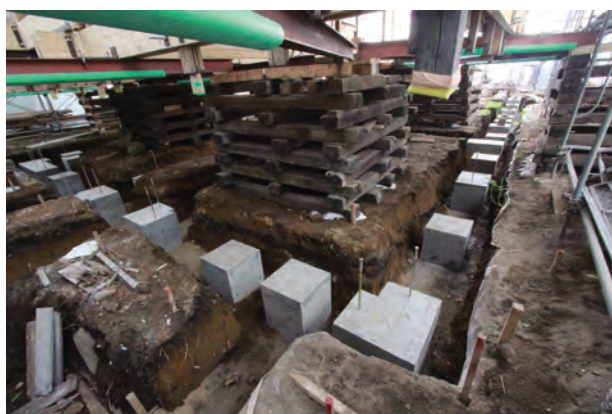
基礎コンクリート打設「北棟」北西よりみる

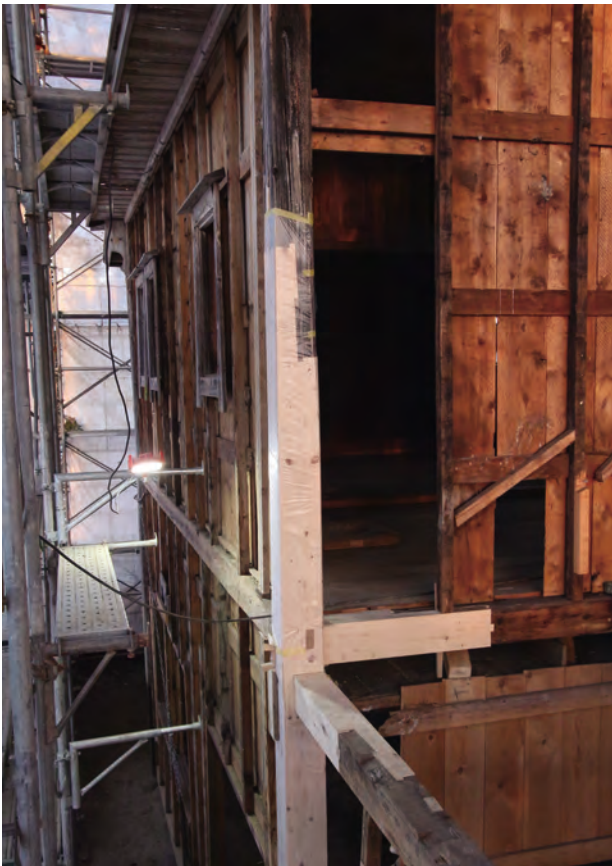
柱根継ぎ状況「北棟」と「中央棟」屋根との取合部

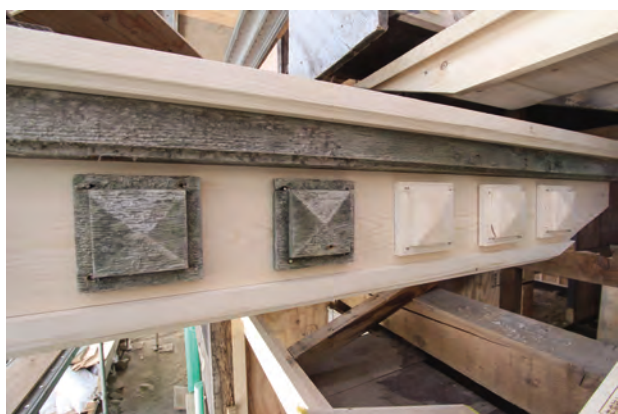
装飾補修状況 玄関鼻隠し

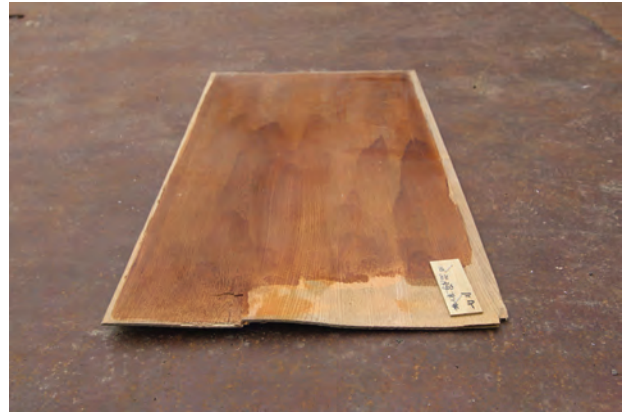
補修前 事務所腰板

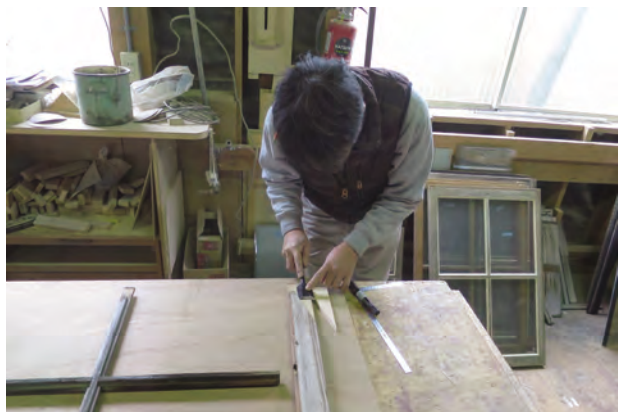
框繕い作業状況

框、襖縁、棧は腐朽部や破損部を除去して健全な木部まで露出し、継木及び矧木を行った。框の強度が必要な箇所はエポキシ樹脂系の接着剤を併用した。取替

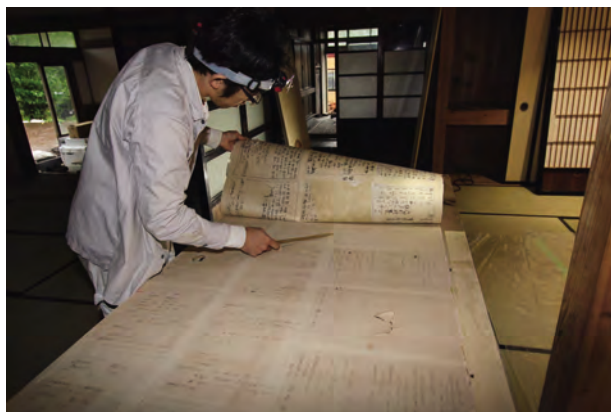
襖紙貼替作業状況

当初「北棟」では笹柄紋様、芭蕉柄紋様、葛布の3種類、「中央棟」・「南棟」では葛布の襖紙が主に使用され、仏壇の折戸に絹紐が貼られていた。内向きの部屋では転用された襖を入れていた。笹柄紋様、芭蕉柄紋様、葛布の襖紙のうち後世に貼替えられたものは調査の上すべて当初の仕様で貼り替えたほか、破損が著しいものも貼り替えとした。貼り替えは原則として上貼りのみとした。

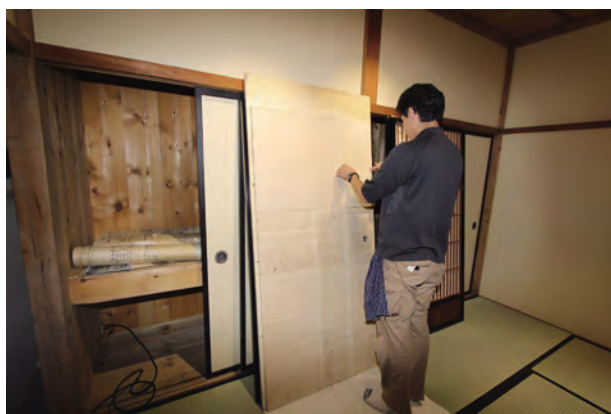
袋貼作業状況

細川紙薄口 2 尺×3 尺判を八切に喰い裂き裁断し、袋貼り紙を作製した。袋貼り紙の喰い裂き部分の表側矩形部にまず糊付けした。裏返して裏側喰い裂き部分の矩形部に糊付けした。順次貼り付け壁の右上部分から一枚ずつ袋貼した。完了後は十分乾燥させた。

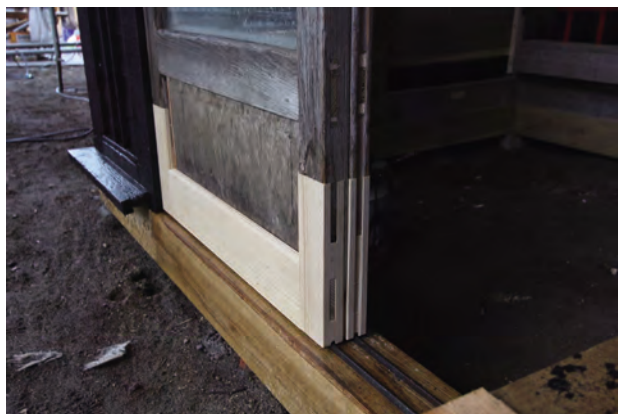
建具繕い完了 玄関引戸

框、棧、組子等の破損部の繕い、ガラスの欠失・割損部の取替、障子及び破損した襖紙の貼換え、可動しない戸車の取替等を行った。また、現状変更による復原建具及び整備による建具を新規に製作した。

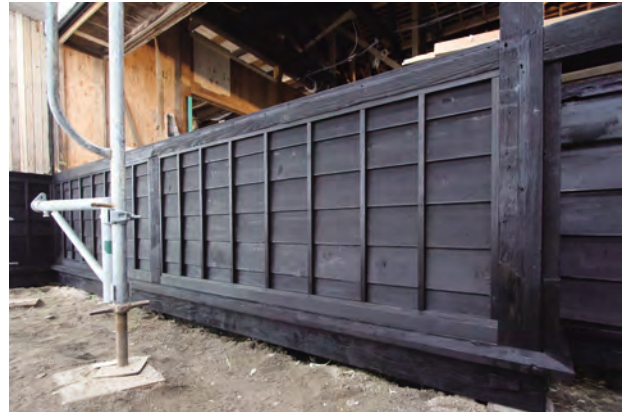
外壁塗装施工完了「中央棟」南東よりみる

外壁は「南棟」・「中央棟」は昭和 16 年の塗装状況に合わせ、柱型、破風、妻板等は白色塗装とし下見板は黒色に塗装した。ただし南棟の南面及び東側螻羽の軒天井は当初の塗料が比較的良好に遺存していたため現状を維持し、無色の防腐塗料のみ塗布した。

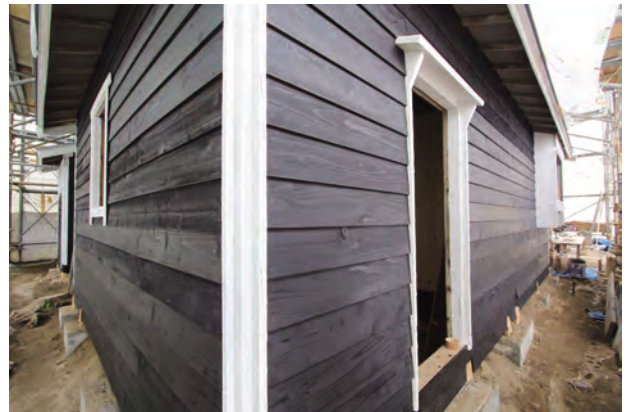
外壁塗装完了「南棟」南西よりみる

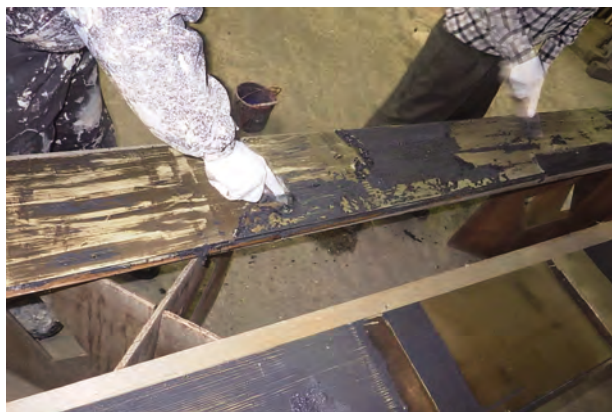
既存塗膜剥離作業

居間及び台所の壁面は、平成5年のテレビドラマ撮影時に黒色の塗料 (SOP 合成樹脂調合ペイント) が塗られていた。撮影以前はクリーム色 (OP 油性調合ペイント) の塗料が塗られていたが、これは昭和30年代に家族で煤けた壁を白く塗ったものであった。塗膜の剥離試験施工の結果、黒色の塗膜は剥離剤によって容易に除去することが可能であったが、クリーム色の塗膜は板の目に入り込み完全な除去が難しいことが判明した。また「南棟」は「維持修理」としていたが、町が寄贈を受けた後の改造は原則として取り除くこととし、黒い塗料を除去して旅館時代のクリーム色の壁を露出する方針とした。

剥離剤を使用前に均一になるように攪拌し、刷毛、ローラー等で均一に塗布 (0.5kg/ m²) した。塗布後、上層の黒い塗膜に十分には十分に浸透するとともに、下層の白い塗膜には影響を与えない状況を随時確認しながらオープンタイムを取った。

浮いた塗膜はへらなどで下地や下層の塗膜を傷つけないように丁寧に除去した。除去後、ウエスなどで付着した剥離剤や塗膜カスを拭き取った。

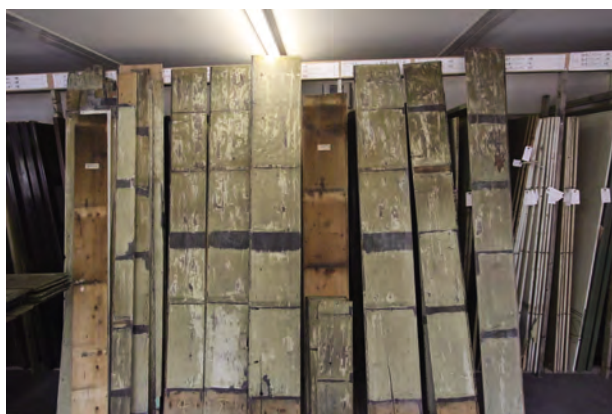
既存塗膜剥離状況 台所化粧板

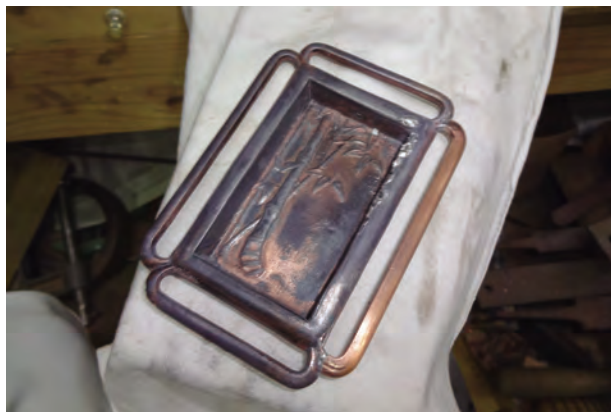
欠損部半田接合完了

建具引手金物及び釘隠しは、破損及び歪みが著しいものは補修をし、欠失したものは既存に倣い新規に製作して補足した。各金物の補修内容及び仕様仕上げについて表5-2にまとめた。

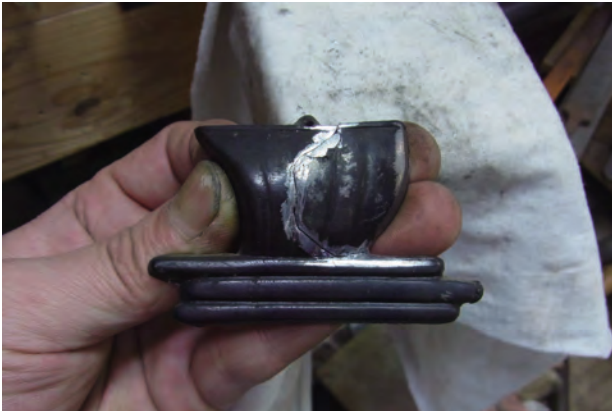
半田接合補修

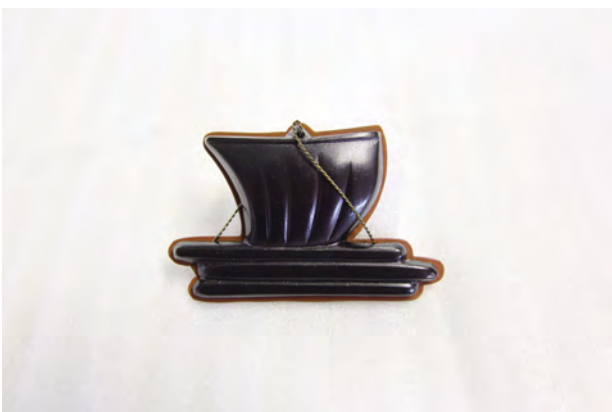
補修完了「北棟」客室7 釘隠し

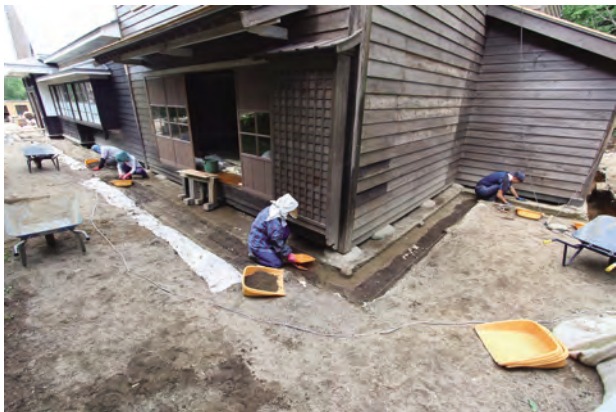
雨落溝発掘状況

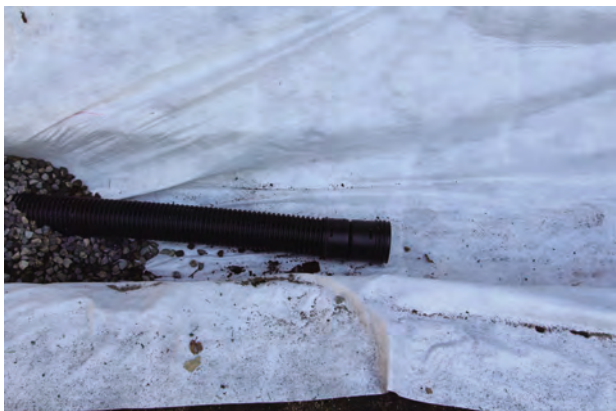
雨落溝有孔管、砂利敷設状況

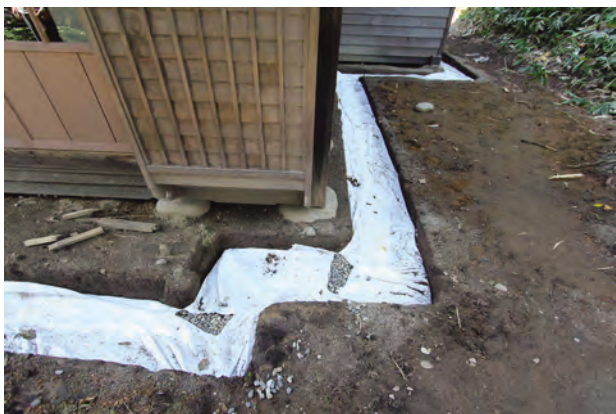
不織布透水シート施工状況

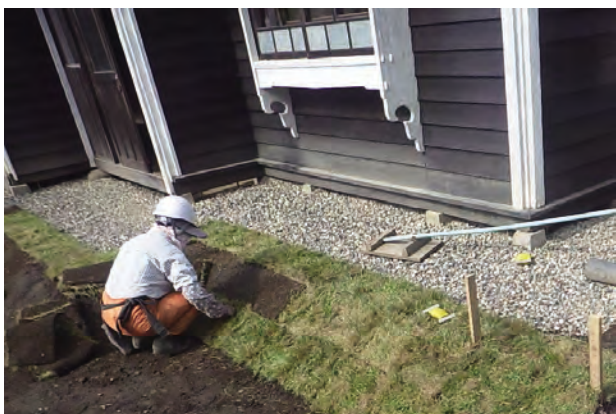
法面芝張施工状況

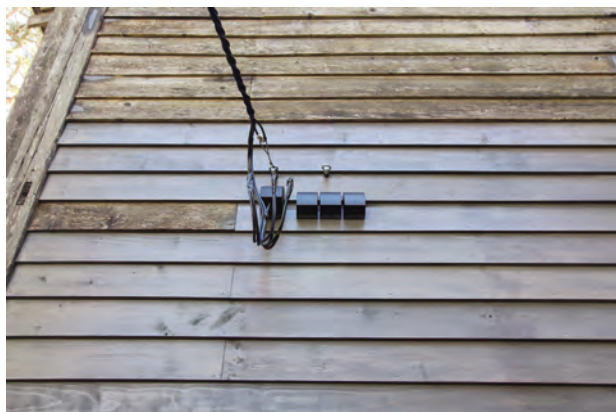
引込設備施工完了

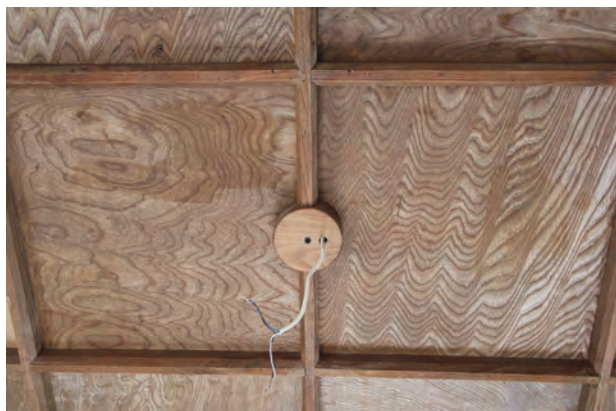
木台設置状況

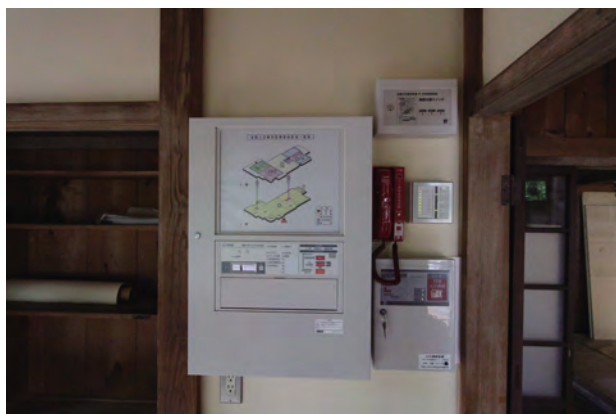
分電盤等取付完了
