特別史跡熊本城跡
平成28年熊本地震被害調査報告書

熊本城総合事務所
熊本城調査研究センター

1. 本書は、平成28年（2016）4月14日と4月16日に発生した「平成28年熊本地震」で被災した、特別史跡熊本城跡の被害状況を記録した報告書である。
2. 本書における調査範囲は、特別史跡熊本城跡の51.2haを含む旧城域約98haの範囲である。
3. 本書は、平成28年熊本地震で被害を受けた熊本城跡の被害状況に関する図面、写真、動画の整理・編集を行い、その成果を報告書として刊行し、広く周知した上で復旧に生かすことを目的とする。
4. 本書の被害調査報告については、文化庁提出の平成28年（2016）5月27日付「重要文化財（熊本城宇土櫓他12棟）のき損届」と、平成28年（2016）5月30日付「特別史跡熊本城跡のき損届」を基本にしている。
5. 本書の作成については、『特別史跡熊本城跡被害調査報告作成業務委託』業務に基づき、株式会社イビソク九州支店が行った。
6. 本書の執筆・編集については、熊本城総合事務所、熊本城調査研究センターが行った。

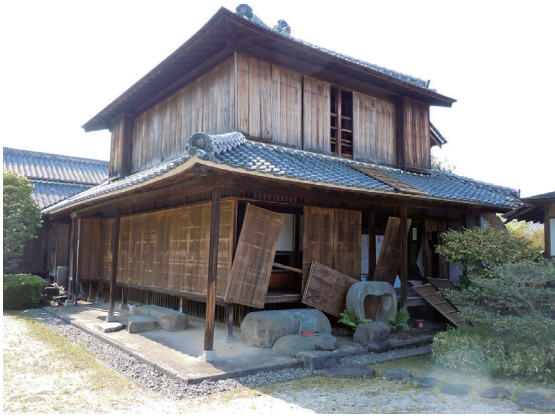
主屋被災状況

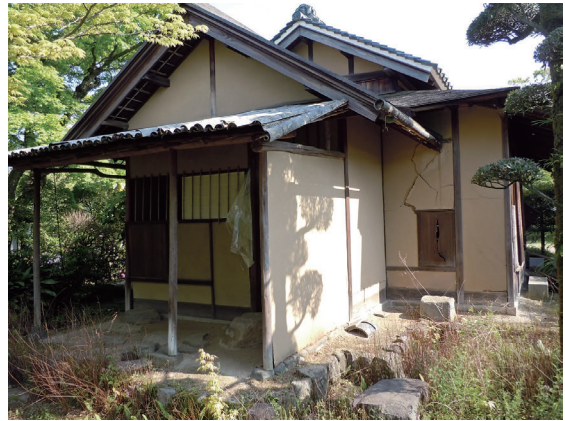
茶室被災状況

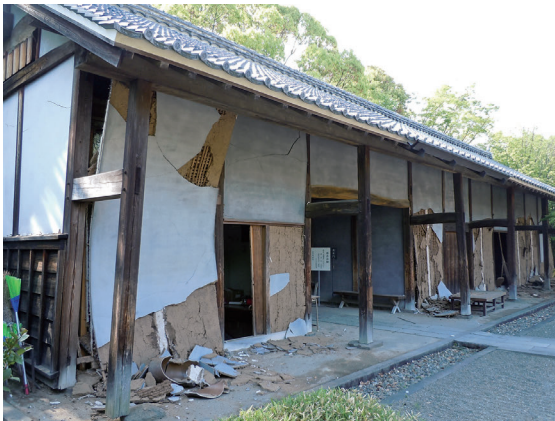
長屋門内側被災状況

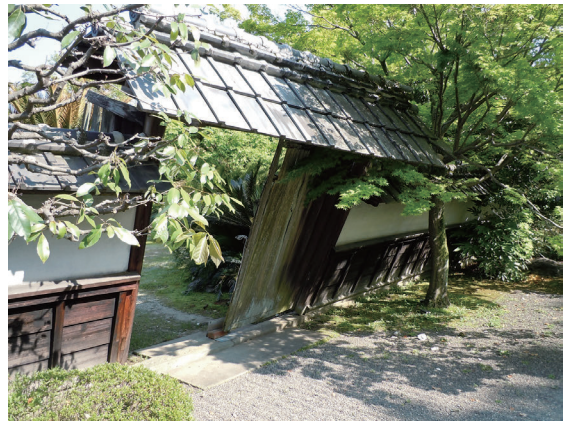
露地門被災状況

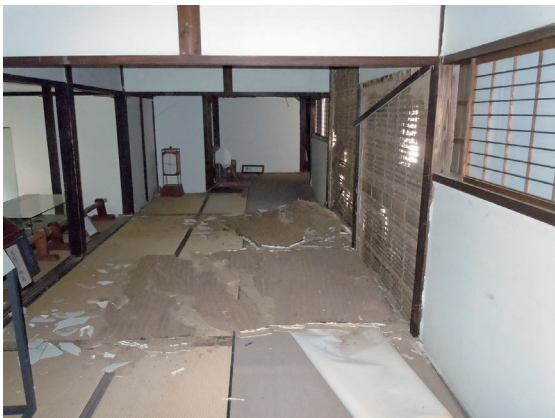
内部被災状況 その1

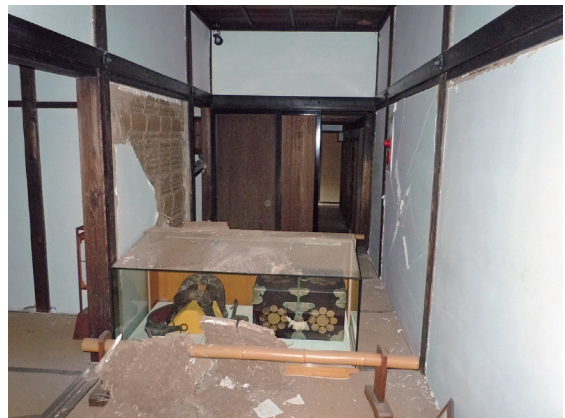
内部被災状況 その2
