熊本城調査研究センター年報 6

令和元年度

熊本市熊本城調査研究センター

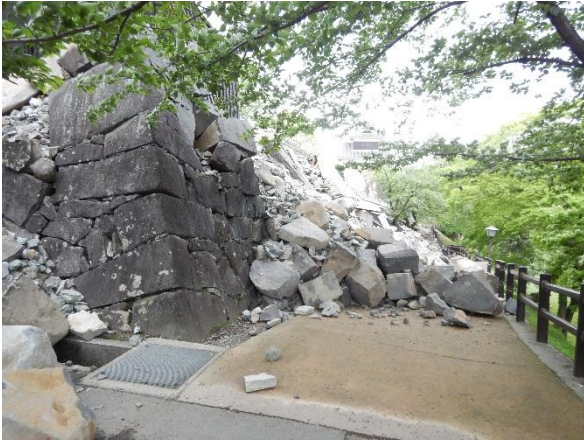
H3は西側に面を持つ高さ約5.5m・下端延長約91mの石垣で、北端は後述するH42と出隅で、南端のH4は入隅で接続している。平成5～7年にかけて上半分の積み直し修理を行なっている。平成15年復元の元太鼓櫓がこの北東隅角部にのる。地震により櫓ののる隅角部以外はほぼ全面が崩壊した。さらに、平成30年6月20日には半倒壊状態であった元太鼓櫓が崩壊した。崩落土は便宜上2層に分けて築石の取り上げを行ない、2カ年で計79石の石材を記録・回収した。なお、崩落により背面基盤層が露頭したため、精査を行ない土層断面の記録を行なった。

西大手門 H3 被災状況 (北から)

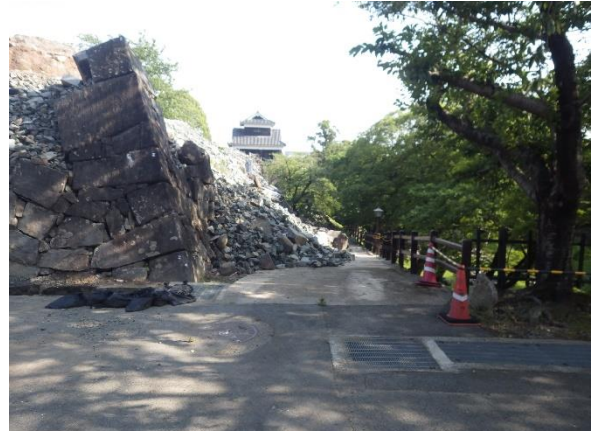
西大手門 H3 崩落石材回収後 (北から)

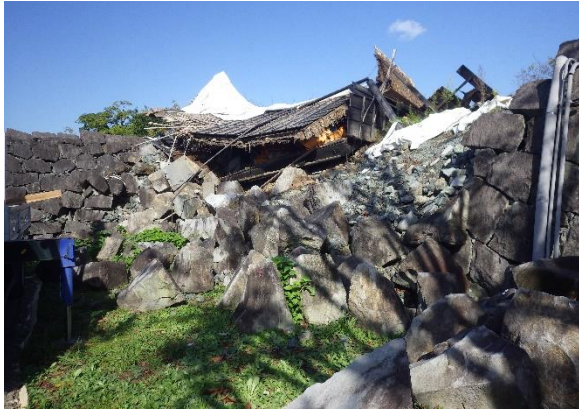
H33は東側に面を持つ高さ約3.5m・下端延長約5.8mを測る奉行丸内側の石垣で、北端では後述のH34と入隅で、南側は石段のH32と接続する。昭和63年の発掘調査で下部の残存石垣が検出され、平成5年に積み直し及び上部の復元が実施された。地震により上半分が崩落した。崩落土は3層に分けて築石の取り上げを行ない、平成31年度に35石の石材を記録・回収した。

H34は南側に面を持つ高さ約3.5m・下端延長約18.1mを測る奉行丸内側の石垣で、西端はH33と入隅で、

東側は石段のH35と接続する。平成5年の発掘調査で江戸時代の石垣の基底部を検出し、平成7～8年にかけて復元された。地震により大部分が崩落した。崩落土は3層に分け築石の取り上げを行ない、2ヵ年で計138個の石材を記録・回収した。なお、崩落により背面基盤層が露頭したため、精査を行ない土層断面の記録を行なった。

奉行丸 H33・34 被災状況 (南東から)

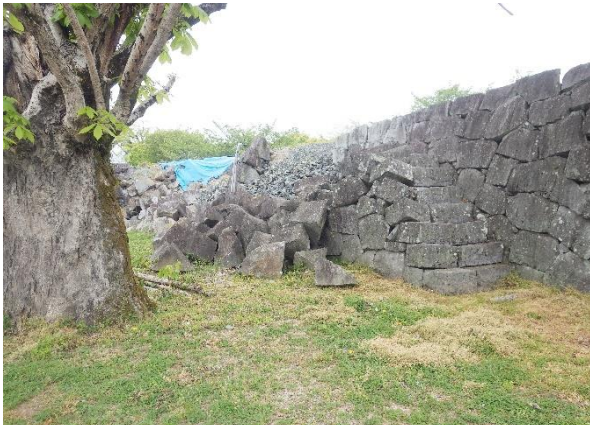
H35は幅約1.5mの石段である。南側に面を持つH36の前面に位置し、H37とは合坂となる。南側をH34と接する。平成7～8年にかけて復元され、南側のH34の崩落に伴って一部が崩落した。平成31年度に2石を記録・回収した。

奉行丸 H34・35 被災状況 (南東から)

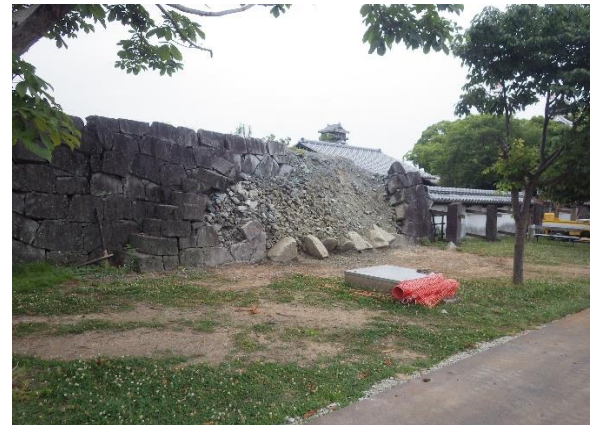
奉行丸 H38 崩落石材回収後 (南西から)

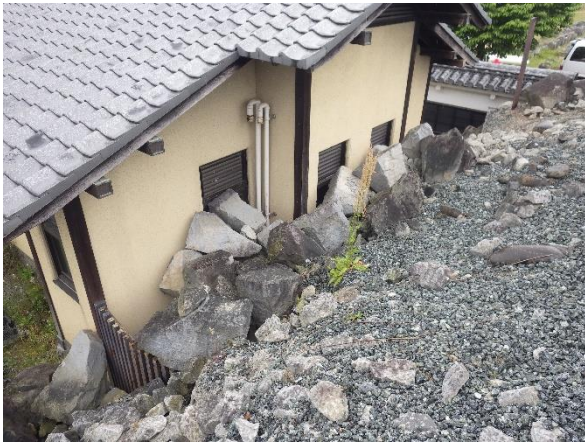
H39は東に面を持つ高さ約4m、下端延長約30mの石垣である。南端でH38と、北端でH40といずれも出隅で接続する。明治22年の熊本地震で崩落し、上部が撤去されて土塁であったものを、昭和56年の西大手門復元の際に復元した。平成7年にH38との接続部分を、平成13年に北側の半分の積み直しを実施した。地震により渡櫓ののる隅角部を除き、大部分が崩落した。崩落土は9層に分け、築石の取り上げを行ない2ヵ年で計401石の石材を記録・回収した。

H39 トイレ裏被災状況(北西から)

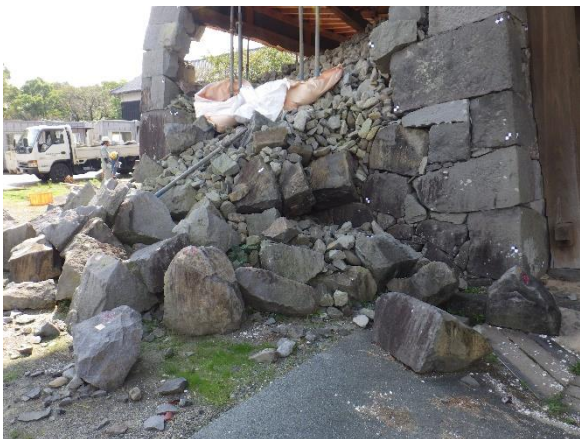
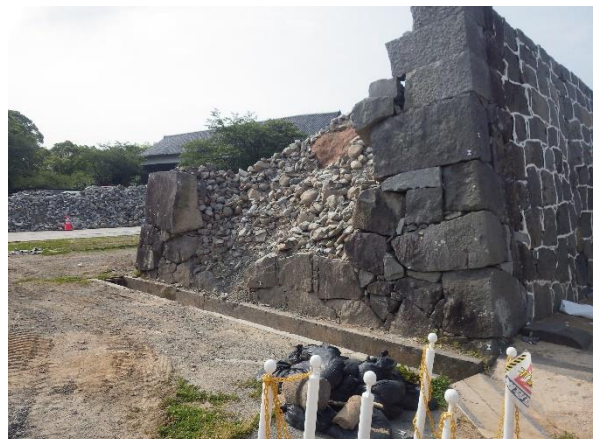
H40は北に面をもつ高さ約4m・下端延長約7.7mの石垣である。東端はH39と西端はH41といずれも出隅で接続する。明治22年の熊本地震で崩落し、上部が撤去されて土塁であったものを昭和56年の西大手門復元の際に復元、平成13年にふたたび積み直しを実施した。崩落土は3層に分け築石の取り上げを行ない2ヵ年で計83石の石材を記録・回収した。なお、崩落により背面基盤層が露頭したため、精査を行ない土層断面の記録を行なった。両端の隅角部は櫓の荷重により残り、中央の築石部はほぼ崩落した。

西大手門 40 被災状況(北西から)

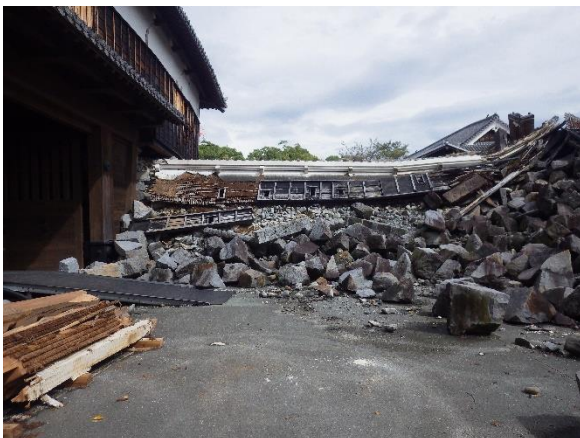
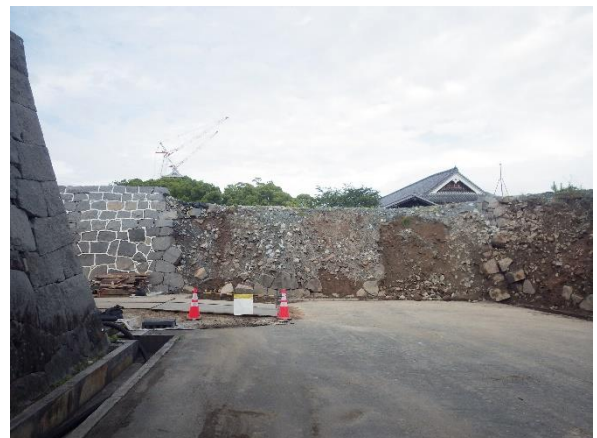
H41は、西に面をもつ高さ約4.6m・下端延長約22mの石垣である。北端はH40と出隅で、南端はH42と入隅で接続する。明治22年の熊本地震で崩落し、上部が撤去されて土塁であったものを昭和56年の西大手門復元の際に復元、平成13年にふたたび積み直しを実施した。櫓がのる北側の一部を除き、大部分が崩落した。崩落土は7層に分け、築石の取り上げを行ない2ヵ年で計245石の石材を記録・回収した。

西大手門 H41 被災状況(西から)

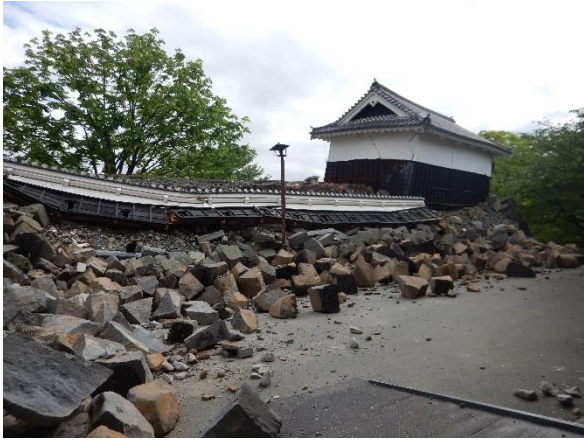
H42は北に面をもつ高さ約5m・下端延長約32mの石垣である。東端をH41と入隅で西端をH3と出隅で接続する。平成5年に上半分の積み直しを実施している。地震により元太鼓櫓ののる西端を除いて全面的に崩落した。崩落土は7層に分け築石の取り上げを行ない2ヵ年で計548石の石材を記録・回収した。なお、崩落により背面基盤層が露頭したため、精査を行ない、土層断面の記録を行なった。崩落土中からは肥前系の青磁火入れ、丸碗、凝灰岩製の五輪塔の空風輪、九曜紋の軒丸瓦などが出土した。

西大手 H42 被災状況(北東から)

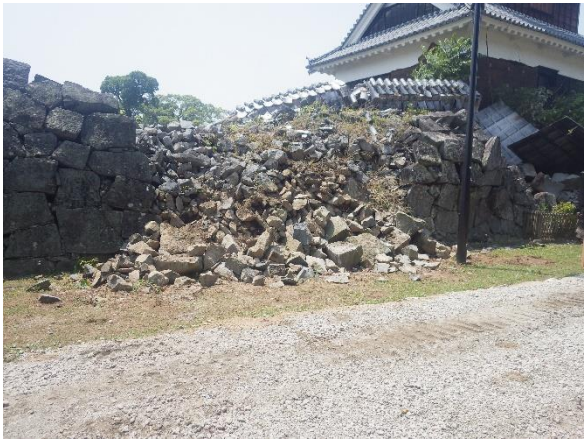
西出丸 H81 被災状況(東から)

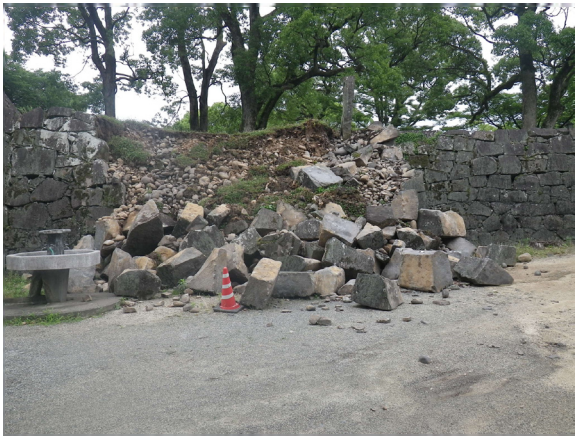
【崩落状況】H214面は、石材対照より、震災以前からはらみ出しが見られる箇所を中心に「く」の字状の崩落パターンで崩落している。またH214の崩落に押され、H215面も一部崩落している。

【石垣面・平面観察】石垣表面の築石は非方形を呈した築石が多く、断面と自然面が混在している。積み方に関しては、築石同士の大きさにばらつきがあり横目地が通りにくい。間詰め石は多い。総じてH214・H215は築城当初、慶長4年(1599)段階の大天守石垣の様相と似ているのが特徴といえる。

東竹之丸 H214 被災状況（西から）

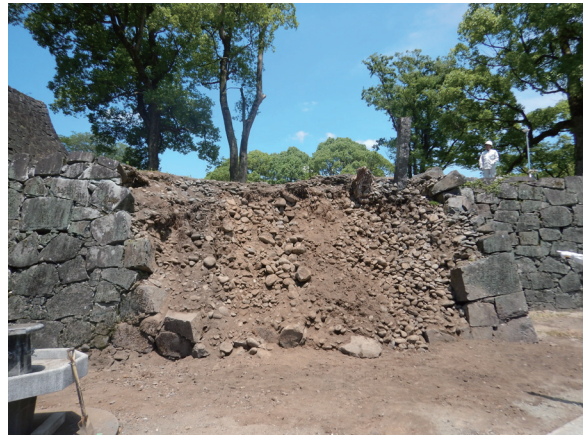
東竹之丸 H214 崩落石材回収後（西から）

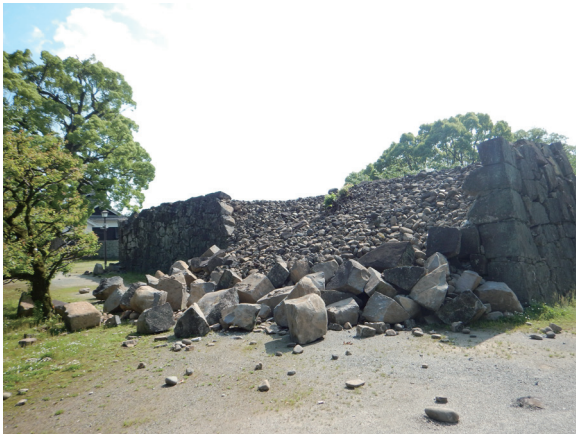
【崩落状況】H258面は、震災以前ははらみ出しはなく、石材対照より「く」の字状の崩落パターンで崩落している。

【石垣面・平面観察】石垣表面の築石は非方形を呈した築石が多く、積み方に関しては、築石同士の大きさにばらつきがあり横目地が通りにくい。またH259の天端から3段目より上部は、角石に挟み石が無くなり、全体的に間詰め石が減少傾向にあり積み方の様相が変わる。この範囲から昭和32年の修復が入ったことが想定できる。

【石垣構造】築石背面は円礫の栗石を用いた構造で、総栗の石垣である。築石の控えは全体的に短い。石垣背面の観察では、天端から3～4段目のラインから、栗石内に水平に土が入る層を確認した。平面観察から確認できた昭和32年(1957)の石垣修復に伴う痕跡と考えられる。土の範囲・修復後の栗石の背面構造については不明であり、今後の復旧に伴う調査で確認する必要がある。

飯田丸 H258 被災状況（北東から）

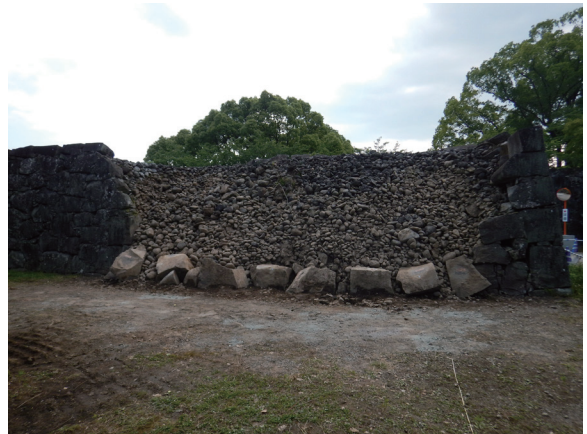
飯田丸 H258 崩落石材回収後（北東から）

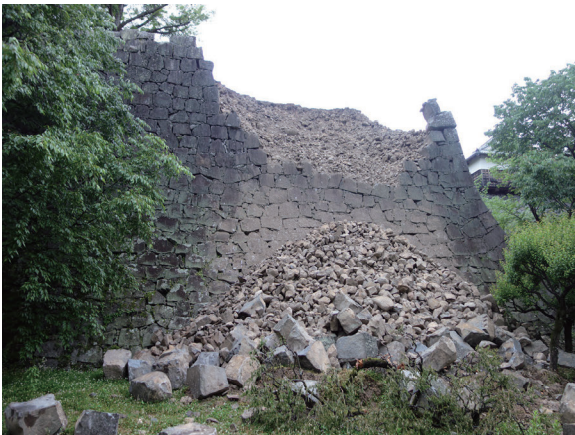
【崩落状況】数寄屋丸は五階櫓台でH307、H308共に「く」の字状の崩落パターンで崩落したことが考えられ、櫓台上面は大きく地割れが確認されている。H323は2カ所で崩落がみられ、東側の崩落面は、震災時石垣は崩落せず、大きく膨らんだ状況であったが、平成28年熊本地震から約1ヵ月後の5月9日に膨らんだ範囲を中心に崩落。天端より前倒れするように崩落したことが考えられる。西側は復元された二階

数寄屋丸 H323（東側）被災状況（南西から）

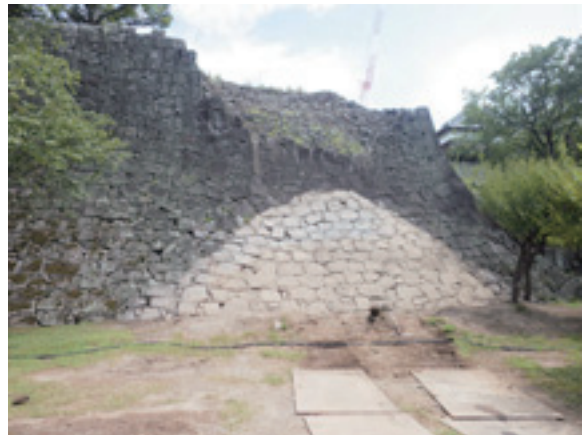
数寄屋丸 H323（東側）崩落石材回収後（南西から）

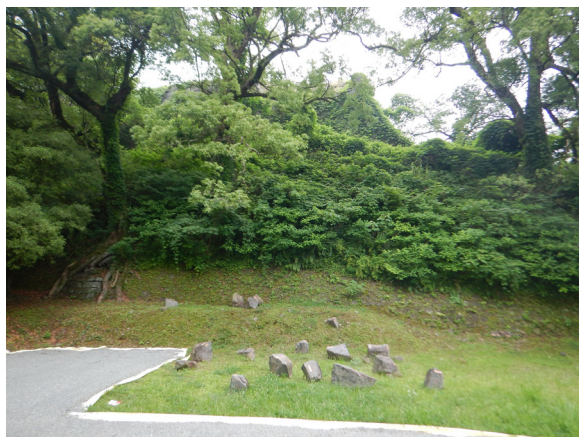
【石垣面・平面観察】数寄屋丸南面石垣は主に3時期の積み方の特徴がみられる。石垣下部に関しては、非方形を呈した築石が多く、横目地が通りにくいいため、築城当初（慶長期）段階の石積みの特徴を残していると考えられる。中段からは、方形に変わり横目地が通りやすくなるため、江戸期の修復範囲もあることが想定される。五階櫓台のH307、H308は、明治22年熊本地震で修理がなされたと考えられ、同様にH323も明治期のなかで修理がなされたと想定される。

【石垣構造】築石背面は円礫と人頭大の角礫の栗石が混在する。主に角礫が多い。崩落した栗石内から明治期と考えられるガラス片・レンガ片が出土している。栗石の背面構造については不明であるが少なくとも、明治期の石垣と、その下にあたる江戸期の修復石垣も崩落していることが考えられる。詳細な修復範囲は、今後の復旧に伴う調査で確認する必要がある。

数寄屋丸 H308 崩落石材 (西から)

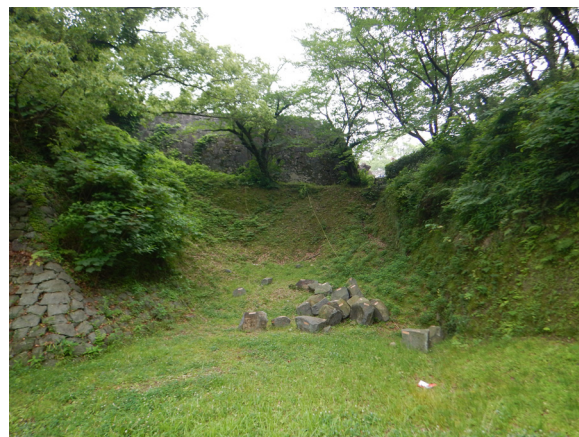
数寄屋丸 H307 崩落石材 (西から)

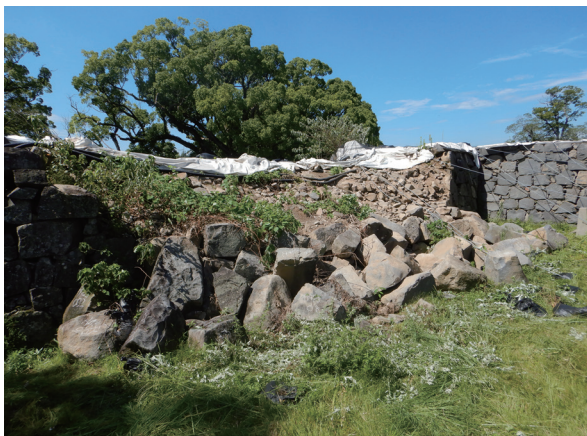
【崩落状況】回収した石材のほとんどはH456であった。H456については、「く」の字状の崩落パターンであるが、他の面は崩壊が一部であることから明らかでない。

回収前崩落状況
