## 第4章 重要文化財長塀の復旧

### 1. 事業対象箇所の設定・名称

重要文化財建造物長塀は、熊本城の南面を画する竹の丸に位置し、坪井川に沿って東西に延びる木造塀である。塀は川端の一直線の石垣（H545・546）上に建てられ、両端が馬具櫓台石垣・平御櫓台石垣に取り付く。昭和8年（1933）に熊本城の遺構として宇土櫓ほか12棟の建造物とともに旧国宝の指定を受けて、昭和25年（1950）の文化財保護法改正により重要文化財となった。

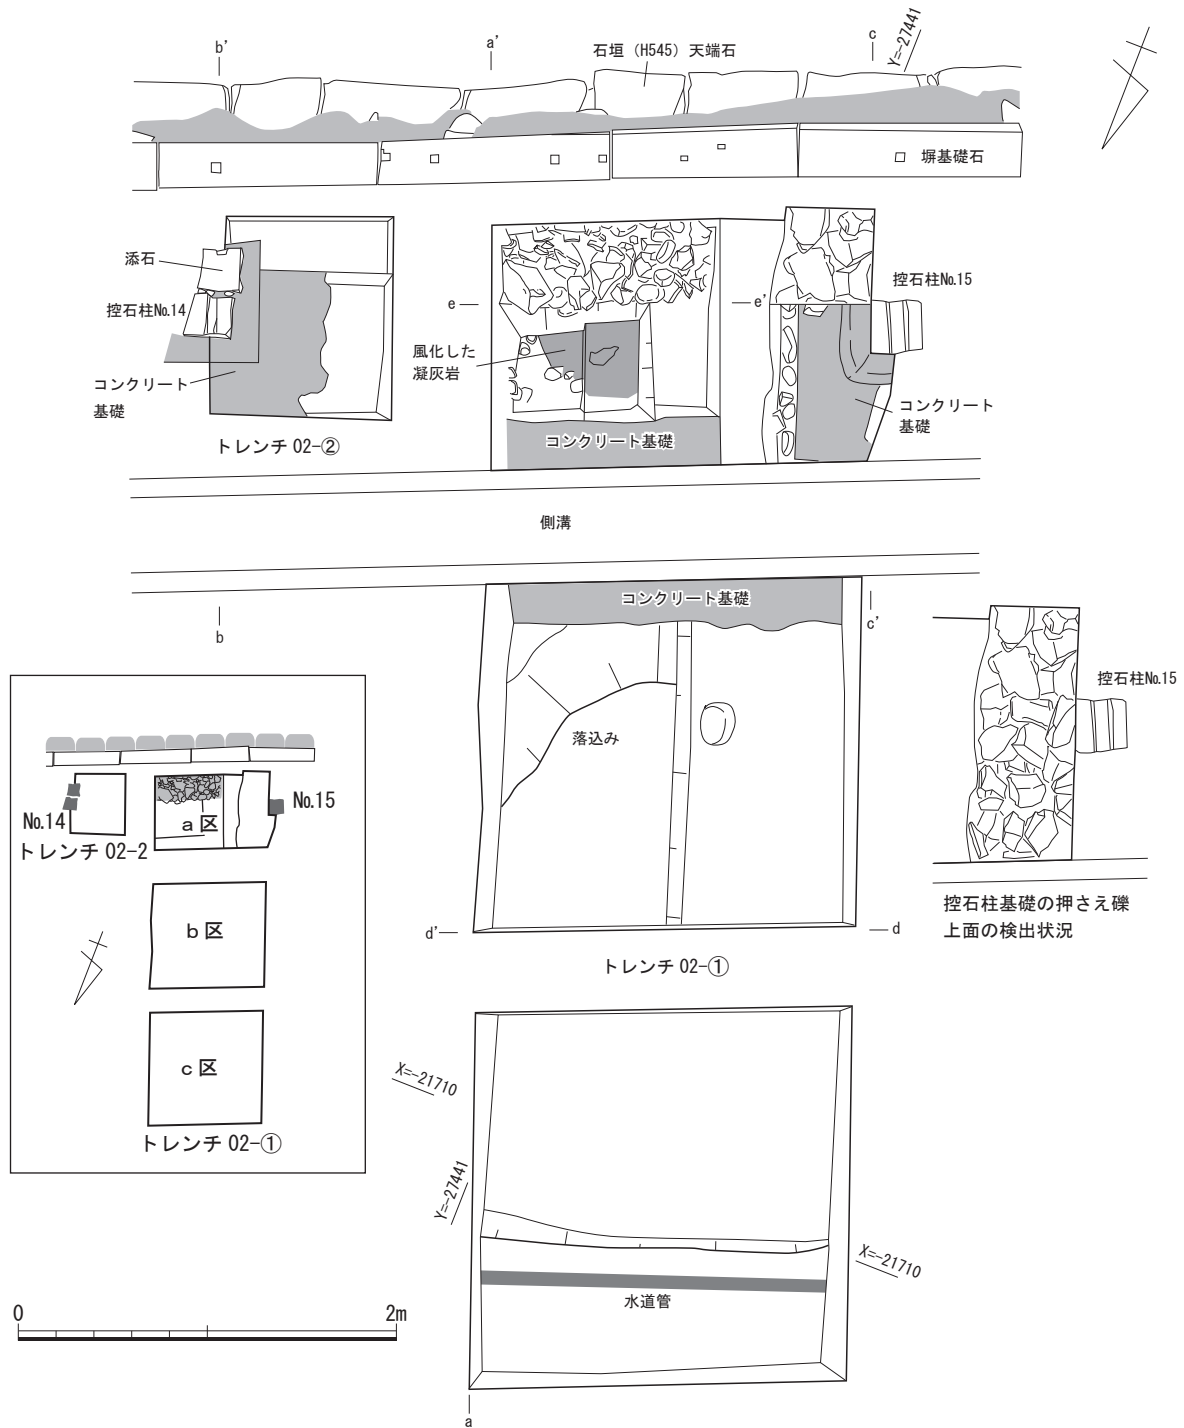
第78図 長塙トレンチ02平面図

〔控石柱No.14〕頭部A類のもので、地震により柄穴の部分で3つに折れている。地上高138cm、1辺約24cm、柄穴の長さ21cm、柄の幅7cmを測る。控石柱は基礎の上部に方形のコンクリート盤が巻かれてお

り、その根元にもその外側 30cm ほどの範囲にコンクリートが敷設されていた。控石柱の南側には低い添石（安山岩）が設置されているが、コンクリートに阻まれ、据え付け状況などの確認を行えなかった。

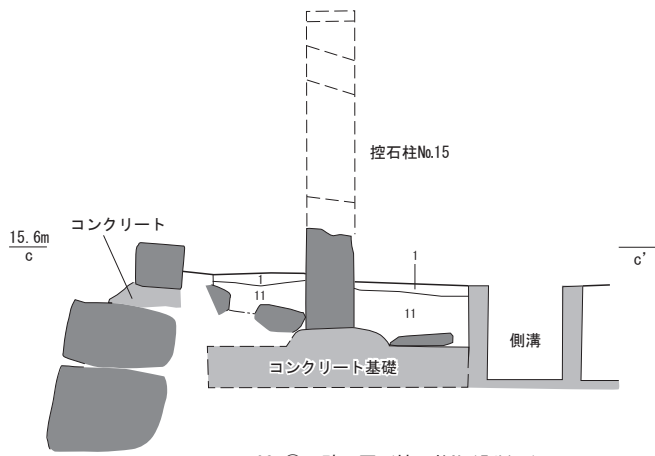
トレンチ 02-①西壁面図 (控石柱No.15 断面)

〔控石柱No. 15〕 頭部A類のもので、地震により柄穴付近の 2 箇所折れている。検出高 170cm、1 辺約 25cm、柄穴の長さ 17cm、柄穴の幅 6.5cm を測る。この石は昭和 52 年（1977）の保存修理工事の際に抜き取られ、コンクリート基礎上に据え直されている。この設置坑は 1 辺約 1.35 m を測る方形のもので、地表下 30cm に掘方とほぼ同じ大きさのコンクリート基礎を設置し、控石柱を据えた後、その根元に亀腹状のコンクリートの高まりを造って固定している。その上に人頭大の礫を押さえとして並べた後、砂で埋め戻している。

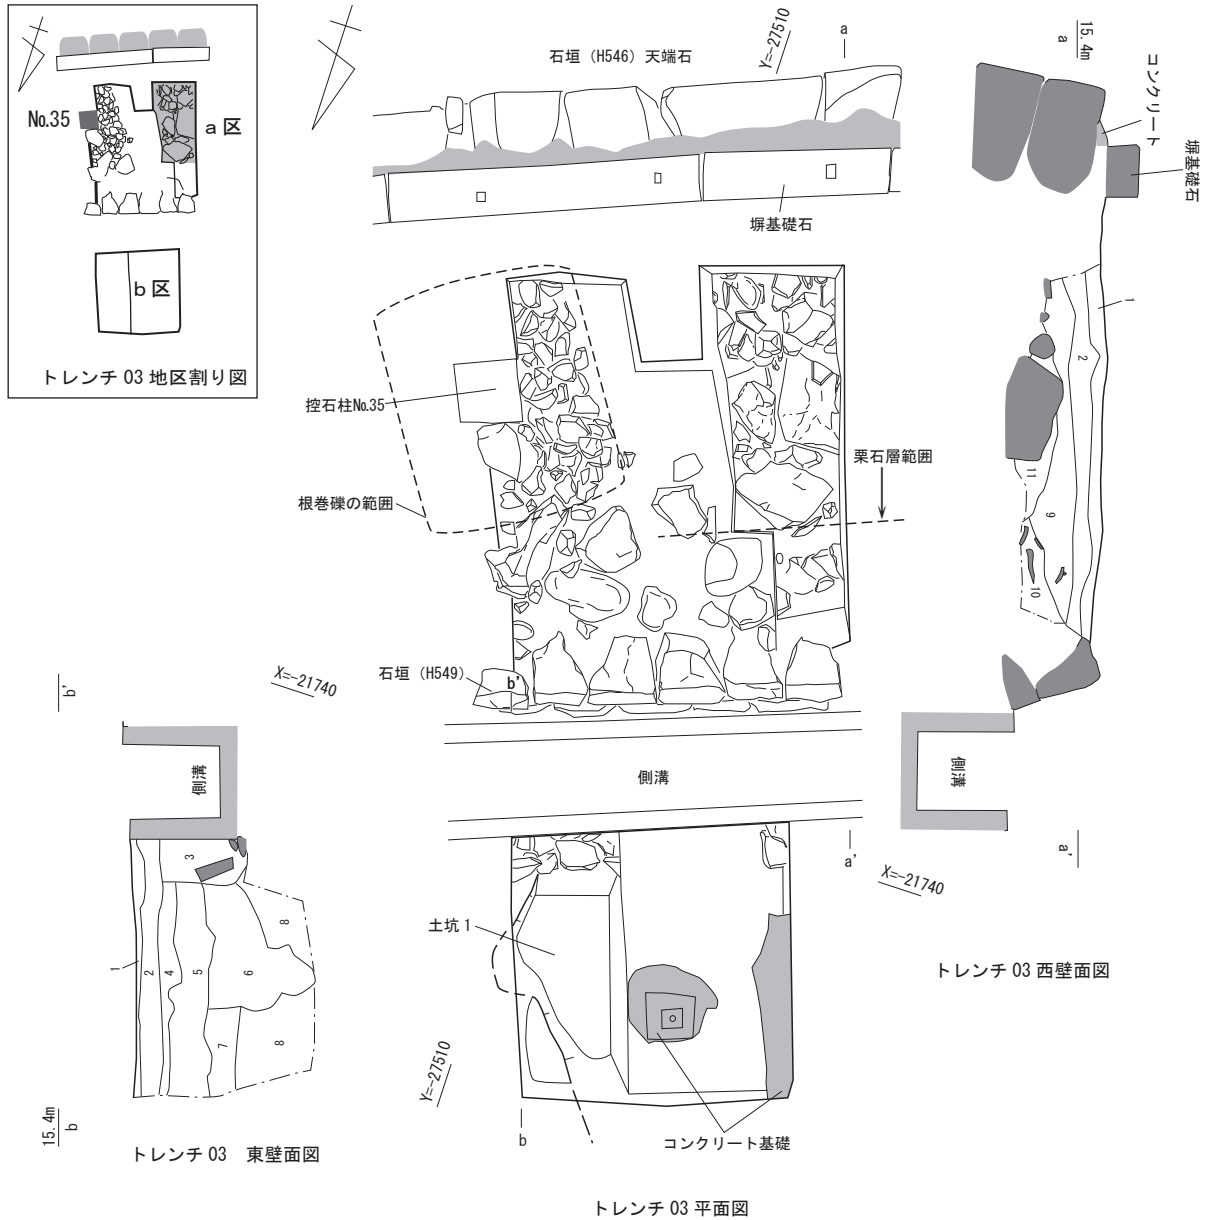
第84図 長堀トレンチ03平・断面図

〔控石柱No.35〕平成3・4年度（1991・1992）に交換された頭部C類の新補材であり、地上高約156cm、1辺約32cm、柄穴の長さ20cm、柄穴の幅約7cmを測る。地震による破損は確認されなかった。元の控石柱は昭和52年（1977）修理前の記録（第61図）から頭部B類であったことが確認できた。この石材は昭和52年度保存修理工事の際に一度、抜き取り補修（コンクリート基礎の設置）が行われた後、平成3・4年度の保存修理工事で新補材に替えられた。現在の設置坑は1辺1.35mほどの方形を呈し、内部をコブシ大の礫で充填している。

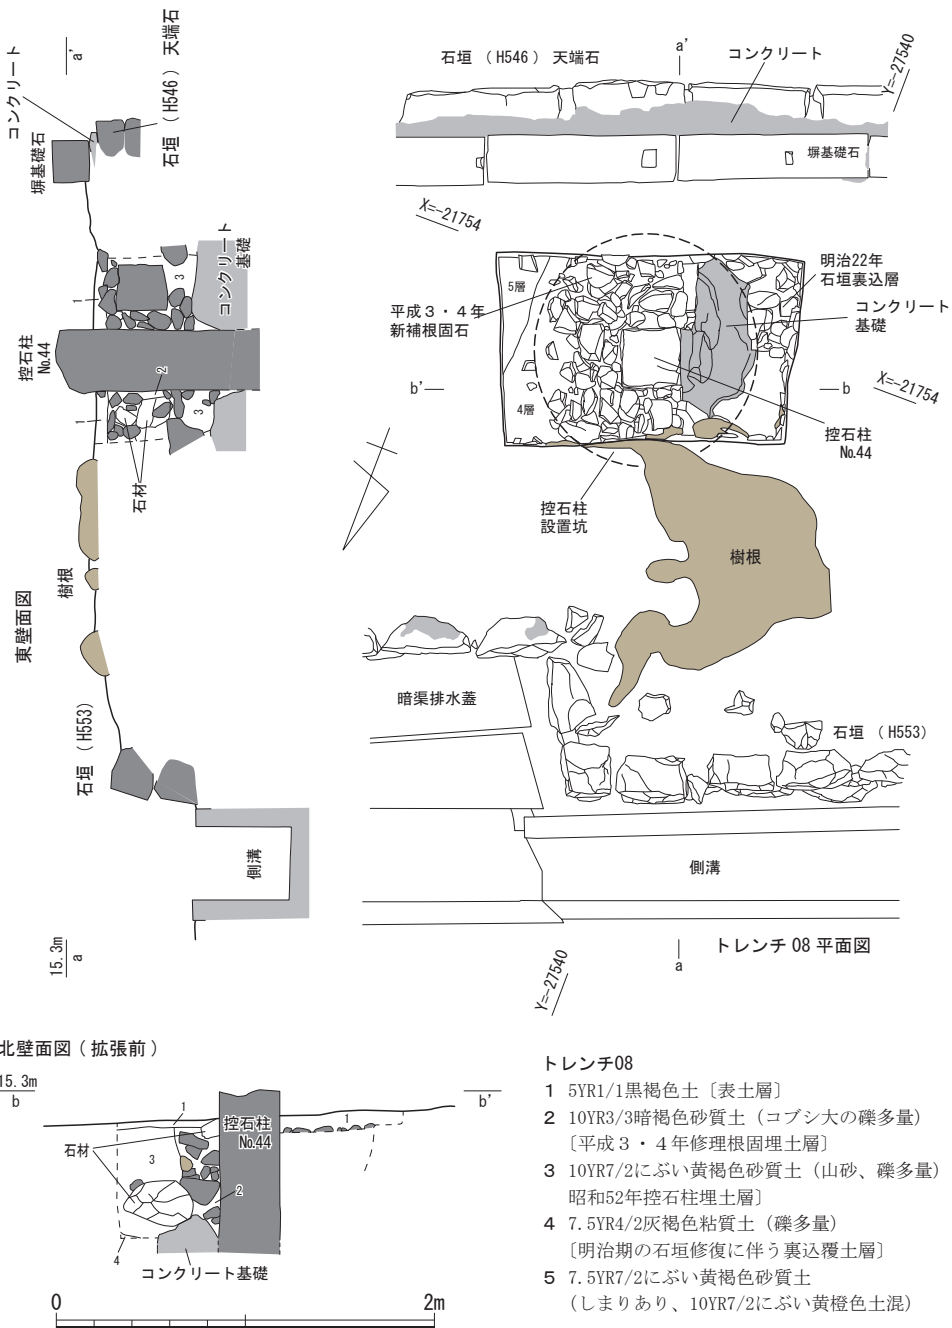
第98図 長塀トレンチ08平・断面図

控石柱No. 44 の地下構造の確認を目的として設定したトレンチである。層序は、表土（約 6 cm）の下に、昭和 52 年（1977）の史跡整備に伴う山砂層（3 層）とそれを切り込む平成 3・4 年（1991・1992）の史跡整備に伴う土層（2 層）のⅡ層、さらに明治 22 年（1889）の石垣修復に伴う裏込層（4 層）のⅣ層からなる。
