国分寺市重要有形文化財（建造物）

旧本多家住宅長屋門・倉  
保存修理工事報告書

平成 30 年 3 月

国分寺市教育委員会

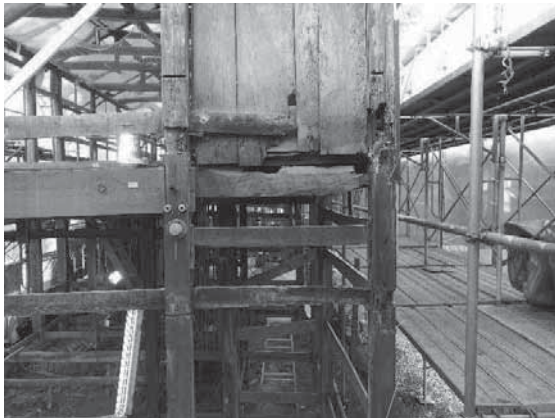
柱は主に柱脚部と北側の外壁に面する部分に破損が多く見られた。柱脚部の破損は、欠失または取替られた土台と同じ範囲にあり、土台の破損が起因となって柱へ進行していったことがわかる。破損した多くの柱は既に根継などの修理が施されていた。北側の外壁に面する部分の破損は土間、便所など下屋の屋根や物置の出入口にあった庇と取り合う柱に見られた。修理前の外壁は、下見板を二階の床レベルよりも高い位置まで張り上げていたが次項でのべ

写真3-3 軸部：便所の屋根に接する柱（いー十五通り）

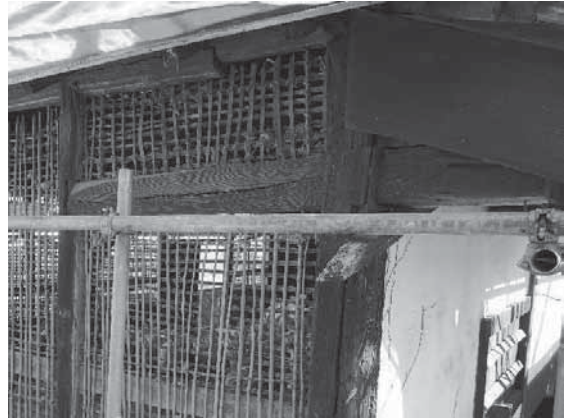
る。痕跡調査から、創建時の下見板は一階の腰壁程度の高さしかなかったことが判った。北側の壁面は屋根の軒の出が少なく、風雨に曝され易い上、当初は下見板に覆われていない状況だったので、屋根の吹上なども要因となって柱の腐朽が進んだものと思われる。その他の部位で見られた柱の破損は、西隅の柱(へー一通り)の柱頭部が腕木と一緒に欠失し、柱が継木されていた。後の痕跡調査で、南面から東面の一部に見える「せがい造り」の軒は、当初は西面の一部まで続いていたことが明らかになった。おそらく漏水などで柱が破損したため西面は撤去し、応急的な腕木を付けて南面だけ「せがい造り」の軒を残していたようだ。

写真3-4 軸部：柱頭部（へー一通り）

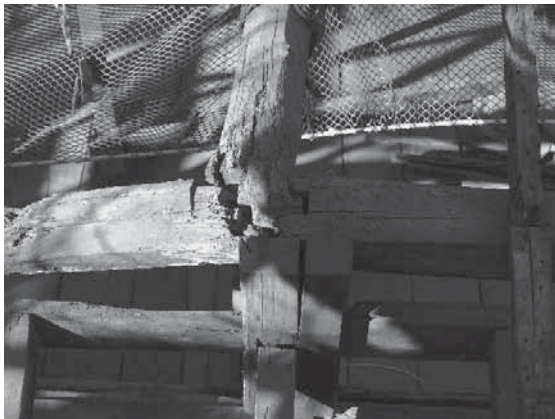
梁・桁の破損は外壁や屋根から受ける雨水の影響によるものが多く見られた。二階の床梁は外壁に面する柱と同じで、下屋(縁側、土間)の屋根から差し込む雨水により胴差材が腐朽していた。上部では軒桁の半分程、小屋梁も2本(五、十一通り)、飛梁1本が漏水の影響で腐朽しており、再用することができなかった。

写真3-5 軸部：梁、軒桁（へー五通り）

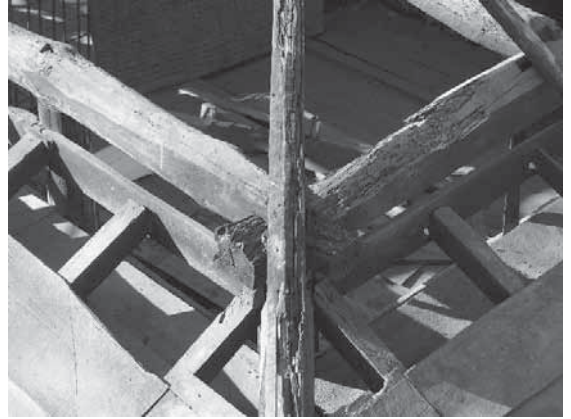
母屋は妻側の2本と桁行方向の一部、二重梁は6本あるうちの2本が腐朽していた。棟木は榎棟木があったためか、目立った破損は見られず、全て再利用した。

写真3-6 小屋組：隅木、軒桁（へー十五通）

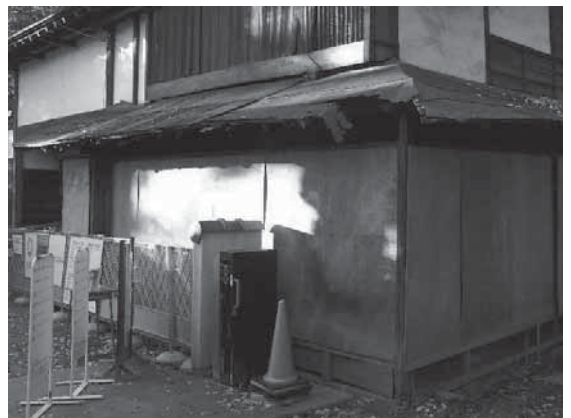
寄棟屋根の金属板は、全体的に錆が発生しているが、目立った破損は見られなかった。ただし下地の野地板や垂木には、腐朽、割れ、変形、漏水痕が多く見られ、広範囲で漏水していたものと推測される。縁側の屋根は更に破損が大きく、南東隅では縁桁から先の部分が下地と一緒に崩れ落ちていた。南側は波板で養生されていた。

写真3-8 屋根：金属板、下地（下屋屋根）

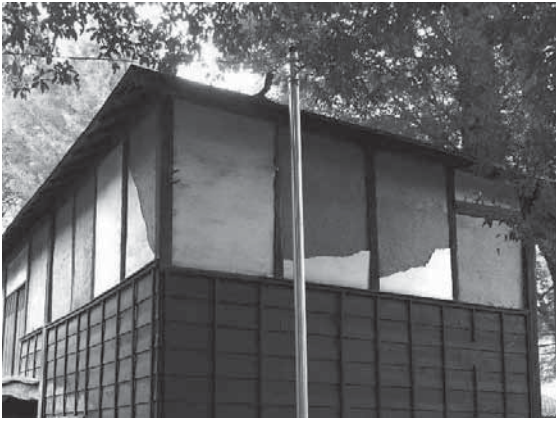
外壁の上部では、軒の出が小さい範囲で雨がかりになることによる破損が目立った。土壁は漆喰が大きく剥落し、水切り板が腐食していた。外壁の下部は下見板が張ってあるが、北側の地面近くは植栽帯の影響で板の腐食が見られた。内壁は漏水や風食による影響で、全体的に土壁や板壁が破損していた。

写真3-9 外壁：漆喰壁（西面、北面）

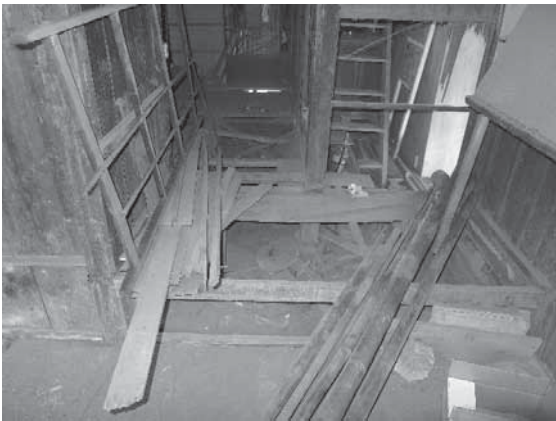
床は仕上げ、下地とも漏水や風食で破損していた。一階和室の畳は既になく、露出した荒床は下地とも所々欠損していた。縁板は残っているものの、腐食していた。式台の床板は下地とも欠失していた。二階の床は直天上になる物置と通路の上部に破損した部材が目立った。

写真3-11 内装：床（板の間）

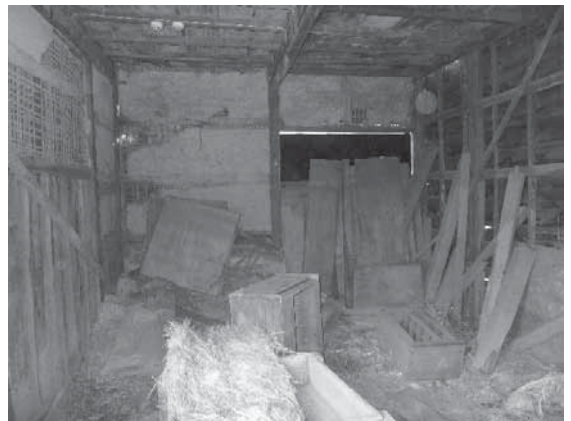
写真3-14 内装：壁（一階物置）

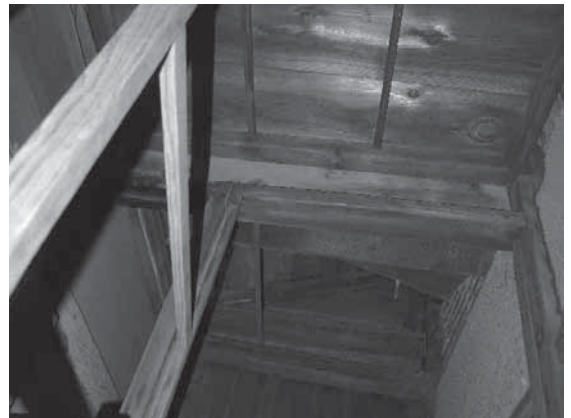
天井は吊木が破損したことで、中央部分が垂れ下がり、竿縁は変形していた。廻縁や天井板の多くは再用できた。

写真3-16 内装：天井（便所）

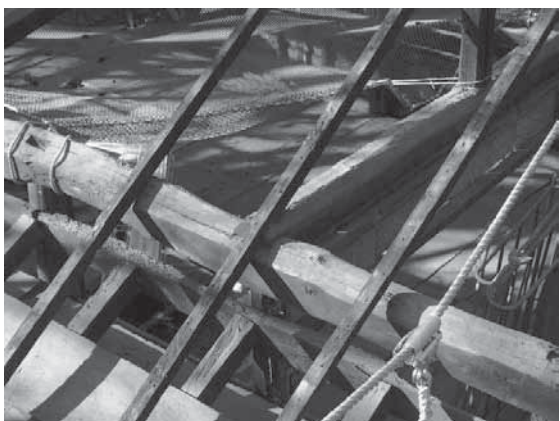
写真3-19 当初材の軒桁、小屋梁

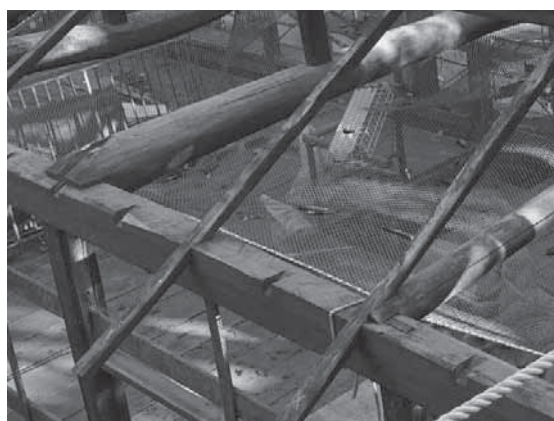
後補材については、二階の床梁には見られなかったが、小屋梁、軒桁は漏水の影響により破損して取替えたと思われる部材が多く見られた。当初材の小屋梁・飛梁は起りのある材を使用し、斧ではつった加工が施されている。しかしながら六通り、七通りの小屋梁や又に通り（西側）の飛梁は、真直ぐな丸太材で、斧の加工痕はない。風食具合からも新しく取替えたものと思われる。軒桁は、南西と北東の隅で継木の補修が見られた。また、多くの軒桁は、垂木の勾配に合わせて上面を斜めに削る片小返り加工された部材だが、い通りの一部（一〜八通り間）の部材だけに角断面に部材が使用されていた。角断面の部材には全て垂木彫りがされており、工法が異なることや柱の番付が確認できなかった範囲に重なることなどから想定すると、角断面の軒桁は後補材の可能性はある。

写真3-20 後補材の軒桁、小屋梁

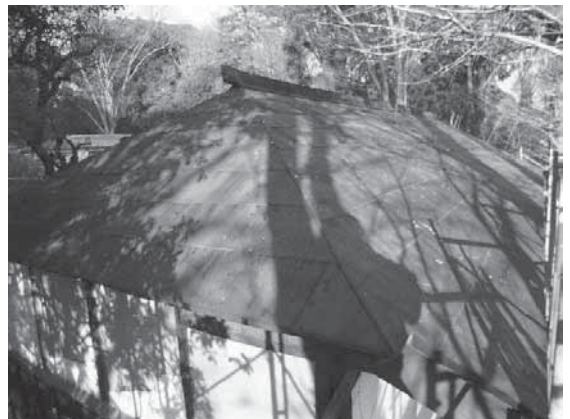
写真 3-52 修理前の屋根

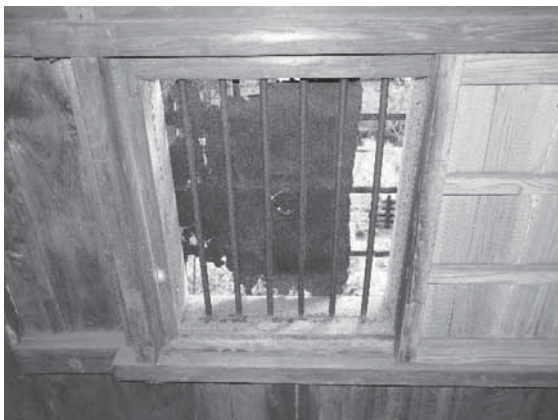
裏面の窓は鉄製片開き扉が外側に付き、扉の裏は正面窓と同様、鉄格子と亀甲網を設置し、室内側は漆喰塗板戸がある。鉄製の扉は開閉するものの、表面の鉄板板は半分程度錆びて欠損していた。亀甲網も欠損していた。一階出入口の引戸に目立った破損はないが、錠が無い。

写真 3-67 背面二階の窓（内側）

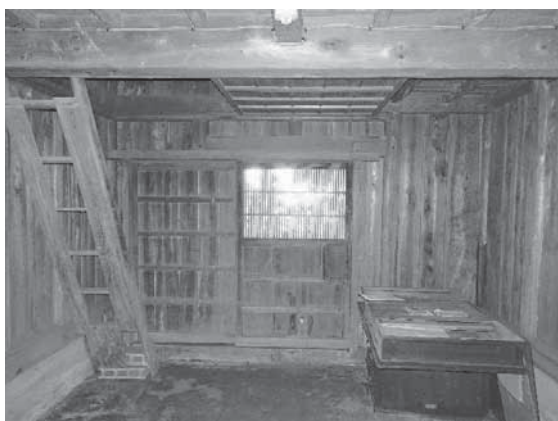
写真 3-68 一階出入口扉

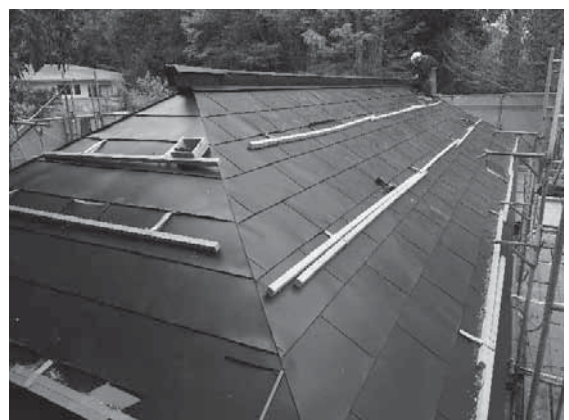
写真4-56 棟部金属板葺き

既存の亜鉛鉄板一文字葺き屋根に著しい腐朽や破損が見られたので、金属板の葺き替えを行った。

葺き替え材は近似色のガルバリウム鋼板とし、既存屋根に倣い、同寸法の葺き板を「小はぜ」で継いだ。下地は野地板に、構造用合板を下張りし、アスファルトルーフィングを敷いた。また、上屋の寄棟屋根については熱負荷を軽減するため、屋根形状に影響のない範囲で遮熱材と空気層を設けた。

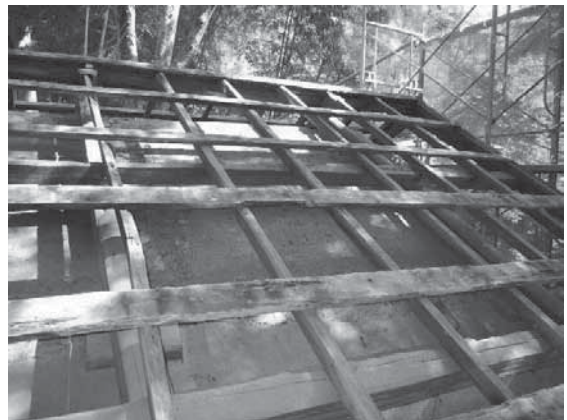
写真4-106 置き屋根、波板撤去後

屋根葺き材の亜鉛波板鉄板は変形や腐食などの破損が著しく、ガルバリウム鋼板の波に葺き替えた。また破損していた下地材及び置き屋根で覆われていた塗り込め土の表面も修理を行った。

- ・登梁：破損は見られず、解体せずに存置。
  - ・棟木：東端の2間分を新規材に取替。
  - ・母屋：南面中段、西側2間分を新規材に取替。  
北面下段、東側1間分を新規材に取替。
  - ・垂木：健全な部材を残し、10本を取替。
  - ・小舞：一部を残し全て新規材に取替。
  - ・破風板：取替。
- ※補足材は刻印を押し、古色、防腐剤の塗布を施した。

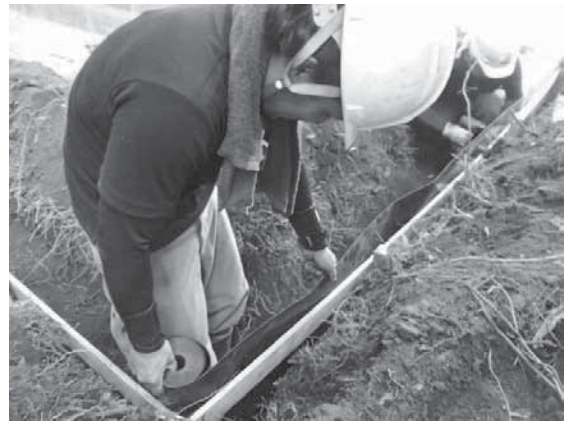
写真 4-114 防竹シート埋設

下屋部分の土間と犬走りは、竹根の影響で破損していたため、全て撤去し、新設した。また同様の被害が生じないように、犬走りの北面と西面に防竹シート(バンブーバリア)を埋設した。
