旧大島商会店舗移築

(まちなか観光案内拠点整備工事)

報告書

秋田市教育委員会

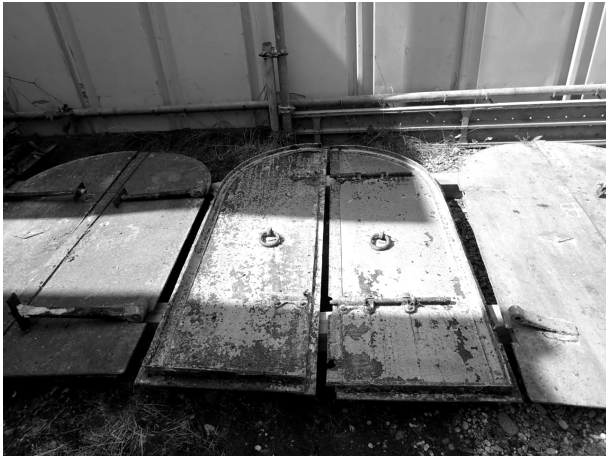
写真 2-5 鉄扉解体後

その上に屋根の設置痕が認められた。当該屋根に干渉する北側バットレスの頂部は研り取られていることを確認した。引き戸の鉄扉は、発錆が顕著で開閉が困難であり、屋根が取り付いた溝に充填したモルタルについては、ほぼ剥落している状態にあった。

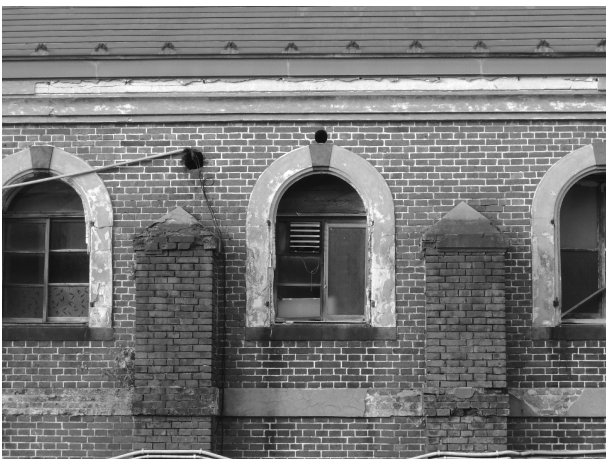
写真 3-9 擬蛇腹石（外壁南面の洞蛇腹）

なお、南面全てならびに東面および西面のバットレス部については、蛇腹石を用いておらず、他の胴蛇腹と同じライン上に同じ帯幅でレンガを約5cm突出させ、その表面に下地の砂漆喰を塗り漆

喰で仕上げることで、蛇腹石に模していた。これにより、全面一続きに蛇腹石を巡らしているかのような印象を与えるのだが、上述した壁厚と同様に、ここにも儉約の意図が伏在しているのかもしれない。

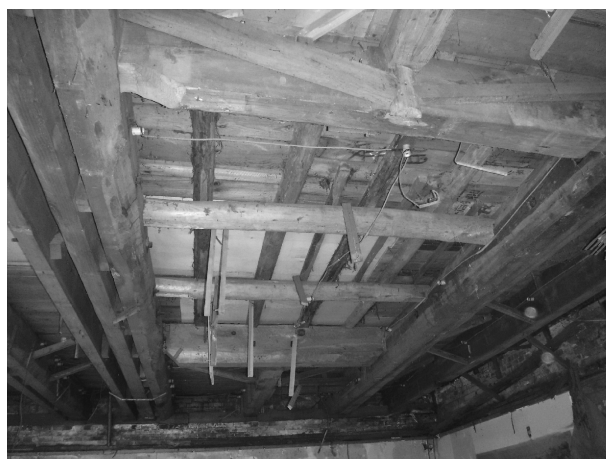
写真 3-15 後年の改造跡（西側・北から）

なお、西壁から3本目の床梁が途中から半分以上切られ、大きな開口部を設けたかのような跡が見受けられた。当該部分の構造や材が周囲と異なっている状況から、後年に荷揚げ場として改造された可能性がある。

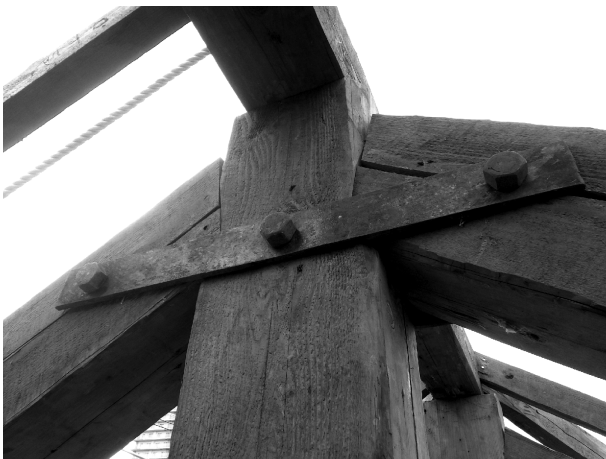
写真 3-16 緊結部の加工ボルト

梁間はキングポストトラスとし、妻の陸梁の端部は、躯体レンガ壁立ち上がりの上に廻された敷桁で固定している。真東は、陸梁に柄差しをして短冊金物および矩折り金物で、上部合掌との仕口部分は短冊金物で、それぞれボルト止めを施し棟木で受ける造りを成す。合掌尻は、陸梁に傾き柄差しの上ボルトで締め、隅部分には火打ち梁が設けられている。母屋は、合掌に渡り顎で架けて転び止めを施すとともに、野地板は、20段の突き付けとし、横張りの野地板の上面から釘打ちしていた。なお、緊結部のボルトであるが、細かく観察すると両側に六角ナットが納まる金棒を用い、その片側に取り付けられたナットを潰して固定し、ボルトの頭として使用するなど工夫の跡が見られた。それら金棒等の金物には刻印がなく、地元の鍛冶屋が作った物なのか、もしくは市外への発注品又は外国産であるのかの判別はできなかった。

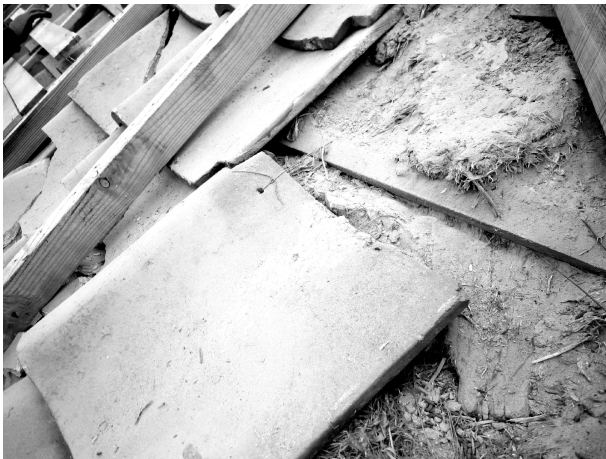
写真 3-18 瓦葺きの状況（西面・南西から）

ところで、カラー鉄板とその下葺き材を剥がしたところ、全面に瓦葺きが現れた。瓦は全て棧瓦であり、この瓦が建築当初のものなのか、又は葺き替えによる後補のものなのかの特定はできなかったが、凍結や耐用年数の超過に起因してか、全般に割れや欠損等がかなり散見され、再利用に耐え難かったほか、棟瓦や軒瓦など他の部材は残存していなかった。これら棟瓦等については、後年に鉄板平葺き屋根を載せた際に、納まりの関係などから撤去されたものと考えられよう。

現状の平葺き屋根のカラー鉄板とその下葺き材
を剥がしたところ、全面に瓦葺きが現れた。元の
瓦を降ろさずに鉄板葺きとしていることは、珍し
いケースといえる。瓦は、おおむね長さ33cm、幅
32cm、厚さ2cm、高さ6cmと大きめの棧瓦であり、
最上段および軒瓦を除く18段分が残存していた。
働き長さは25.5cm、働き幅は28cmを測り、焼きは
比較的堅く、赤みのある土を使用し全体に灰色の
釉薬がかけられている。棧瓦は、土葺き（ベタ葺
き）で、構造は次のとおりであった。まず、厚さ
2.4cmの野地板の上に、長さ約90cm、幅約20cmの
杉皮を約2cm厚に縦方向に重ね合わせ、その上に
幅10cmの杉の割板を葺足3cmに敷き詰め、3寸釘
で止める。この土居葺きを、藁すさの混じる7～
10cm厚の真砂土で均し覆い、そこに下地の土居葺
きと同様に杉皮を載せ、さらに3cm角の土留棧を
27cm間隔で横方向に据え、それらを5寸釘で野地
板に固定していた。最後に、芋茎と思われるすさを
多量に混ぜた真砂土を3～6cm厚に被せ、その
上に棧瓦を葺く構造を成していたが、この棧瓦は、
尻部の1か所の穴に通された直径1mmの銅線で、

土留棧に緊結されていた。なお、瓦は全部で20段葺かれていたと考えられるが、確認された土留棧は19段であること、棟の頂部付近に鉤状の金具が垂直に4本取り付けられていたことから、最上段の瓦は、この金具で固定された板木等に止めていたのであろう。

現状の屋根のカラー鉄板は、経年により錆の進行が著しく、また、当該鉄板の下に残存していた棧瓦については、全般に割れや欠損等が散見されるなど、いずれも再利用に適さない状態にあった。そこで、鉄板葺き又は瓦葺きのいずれかの選択に際し、積雪の影響を含めた維持管理、施工に係る時間的および予算的制約といった各方面からの検討を加え、文化財登録原簿への登録時の形式を尊重することとした上で、亜鉛鉄板に比べ耐久性に優れたガルバリウム鋼板葺きによる仕様とした。

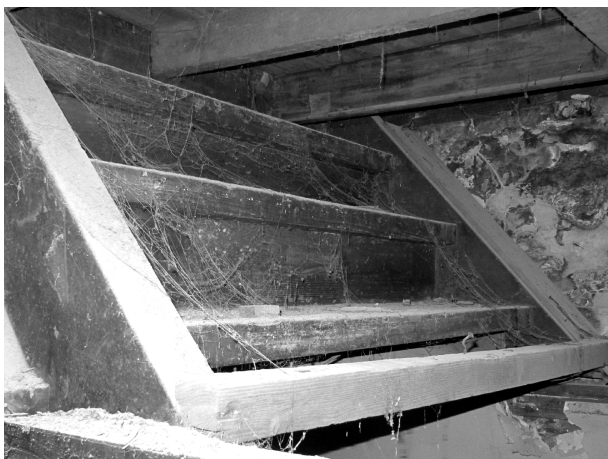
写真 3-23 残存した階段(1階南東部・南西から)

び厚さ5cm、蹴上は20cm、ササラについては幅7cmを計測するなど、立派な印象を受ける。残された階段と壁の位置関係から、いったん南壁面に沿い西から東に向かって上った後で、踊場において北に方角を変え、残存する部位につながっていたように思えた。なお、後の調査により、階段の開口部に位置する2階床面には、周囲に比して新しい床板が張られていることも分かり、これによって、機能していた階段が後年に塞がれたことが明らかになった(図3-8参照)。

さらに、1階東壁面の現内装を取り除いたときに、レンガ壁面の仕上げ用の漆喰にササラの痕跡が認められた。残存していた階段から、北に約1m寄ったところである。ササラ跡の下部には、階段を留めたと考えられる木レンガが仕込まれており、それは初めからレンガ壁に嵌め込まれたものと見受けられることから、建築当初の階段は当該ササラ跡の残る位置にあり、その後何らかの必要性が生じ南に約1m移動、又は造り直され、やがて外階段からの出入りが可能となった後に廃されたと推測した。

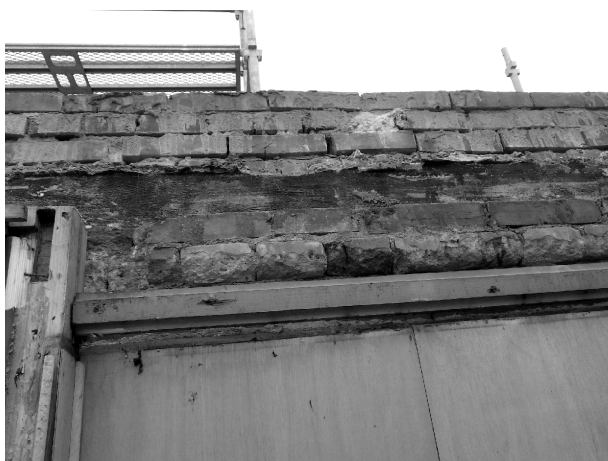
写真 3-26 天井廻り縁（西面 2階・北側）

2階の造作材を解体したところ、西面北側の旧天井から約12cm下がったレンガ壁面に、建築当初のものと思われる長さ約2m、厚さ8cm程の木製の廻り縁が残存していた。この廻り縁は、旧天井から数えて2段目と3段目のレンガ壁を研ってはめ込まれ、全列に木材を配した4段目に釘止めされていた。レンガ壁の研りと、その下の木材の釘の打ち込み痕跡が西面全てに亘っていたことから、西面の旧天井下部には廻り縁が巡らされていたと考える。また、廻り縁から旧天井まで一定の隙間が生じることを考えると、当該隙間の部分には、1階の天井と同様に天井蛇腹が取り付けられていたのかもしれない。

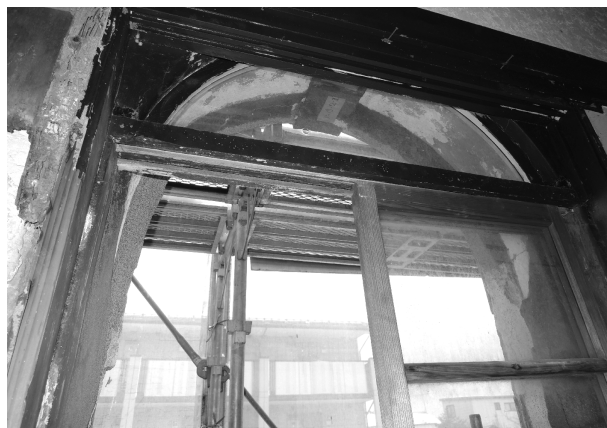
写真 3-27 当初と見られる窓枠（南面 2階・西側）

1階には、古い建具類は一つも残っていなかった。2階では、南西の部屋に唯一当初のものと見られる窓枠が残存していたが、窓自体は後年の新しい建具に替えられており、このときに取り付けたと思われるレールが下枠に敷かれていた。ただし、当該窓枠の上枠に施された2列の溝は後補の改変によるものとは見受けられず、また、蝶番の跡も確認されなかったことから、もともと引き違いの窓を設置していたと推測される。

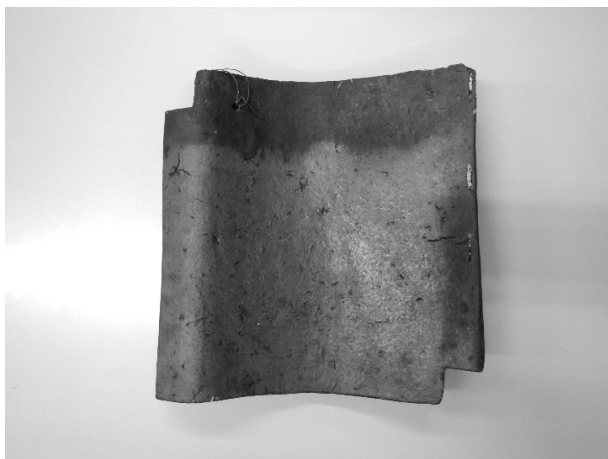
写真 3-29 棧瓦

発見された棧瓦には、文様は認められなかったが、小口面に屋号のような刻印が押されていた。△（山形）の下にヨを表した刻印は、「やまよ」と読むのであろうか。本建物の建築時における屋根は、古写真や開業時の新聞広告の挿絵により瓦葺きであったことが分かっているが、前所有者は瓦葺きの姿を目にされたことがなかったため、この棧瓦は建築当初のものとも考えられる。そこで、刻印を基に、秋田市における明治34年(1901)9月の『商工人明記』および同38年(1905)の『信用

『確實營業家秋田市明細案内』の各資料に製造元の特定を試みたが、関連するような情報は得られなかった上、前出のレンガ製造の守田レンガおよび瓶座に関しても、瓦の生産を示す資料は見当たらなかった。また、『寺内焼窯跡』（秋田市教育委員会1991）において、瓦座としての寺内窯を詳細に考察しているが、その操業は明治18年（1885）頃までとされ、旧大島商会店舗の建築年代には適わない。そのため、文化財の屋根瓦葺きの実績を有する関係者に瓦を確認していただいたところ、刻印は不詳であるものの、新潟、石川又は島根（石州）いずれかの釉薬の越前瓦であろうとする見解を得ることができた。これにより、残存していた棧瓦は、秋田市外で焼かれた可能性もあるということが分かったが、建築当初あるいは葺き替えによる後補のものかの特定までには至らなかった。

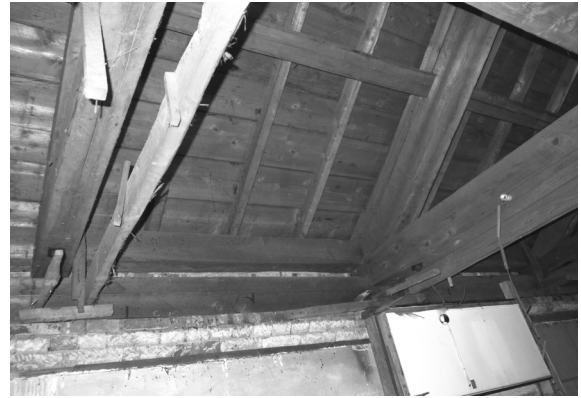
解体工事 26 小屋組端部（西壁・南東から）

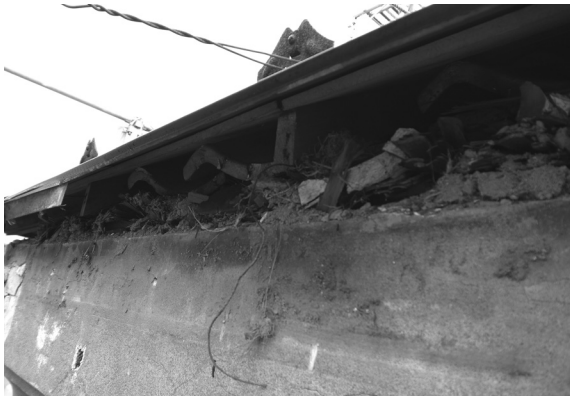
解体工事 29 鉄板葺き下の瓦（南面・南東から）

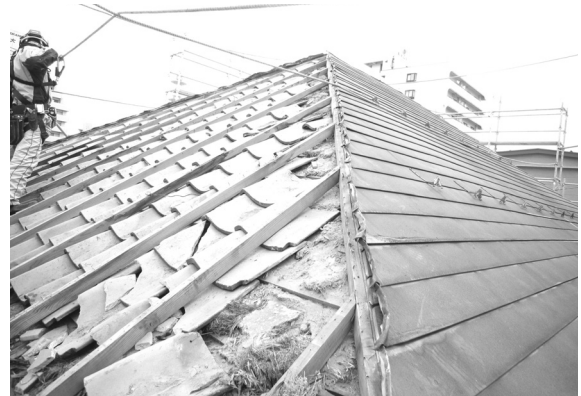
解体工事 30 同（西面・南西から）

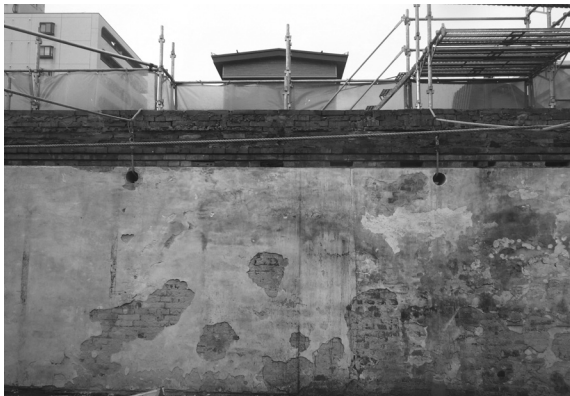
石膏ボードを取り外した際に、旧内装は、レンガ壁の表面に下地の砂漆喰と上塗漆喰を重ねる2層仕上げであったことを確認したが、漆喰にはシミやカビが随所に見られ、一部では下地の砂漆喰から遊離していた。特に1階においては、漆喰の劣化による表面の粉状化や亀裂、剥落が顕著であり、砂漆喰又はレンガの露出している箇所が多く見受けられた。

解体工事 45 砂漆喰・漆喰の内装（東面2階・西から）

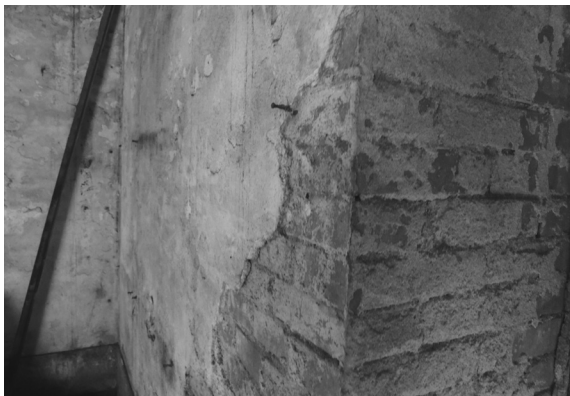
解体工事 47 同（西面1階・北から）

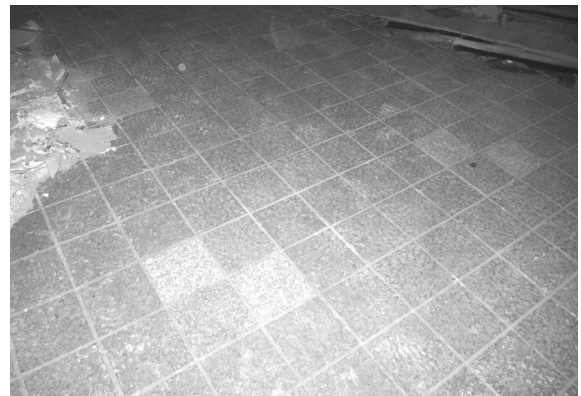
現状の床は、後年の付加と考えられる15cm角の磁器タイルで仕上げられていた。当初の床面は不詳であるが、当該タイルはコンクリート土間の上に約1cmの目地幅で張り付けられており、傾斜等の不陸や大きな破損などは見受けられなかった。

後補とみられる15cm角の磁器タイル張りの床を剥がすと、タイルの下には厚さ約10cmのコンクリートの叩きが敷かれ、その下に約25cm厚で栗石が突き詰められていた。コンクリートに栗石という躯体の基礎の下部構造にも似た造りを呈しており、現状の床に傾斜等の不陸は見られなかったが、建築当初にどのような床面を成していたのかについては、不詳であった。

解体工事 48 1階タイル張りの床

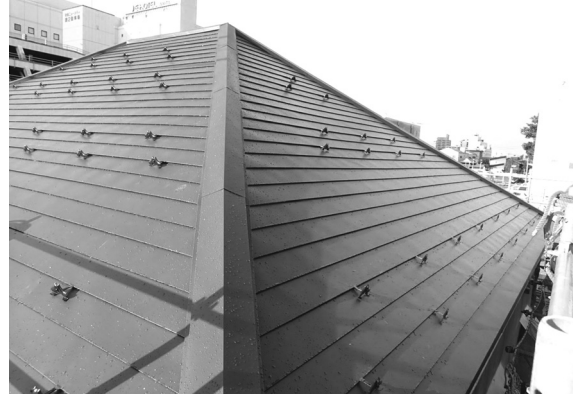
屋根工事 2 ガルバリウム鋼板葺き（北東から）

下地材のアスファルトルーフィングの敷き込みは、桁方向200mm、流れ方向100mm以上の重ねとした。軒先唐草の取付については、取付釘@455mm以内とし、ジョイント部にはコーキング処理を施した。屋根葺きは、鋼板仮葺き施工で吊子止めピッチを@455mm以内とし、ビス打ちで固定した。破風は、現場実測に基づき加工、取付を行っている。
