重要文化財披雲閣（旧松平家高松別邸）

蘇鉄の間耐震補強工事報告書

2022年3月

高松市・高松市教育委員会

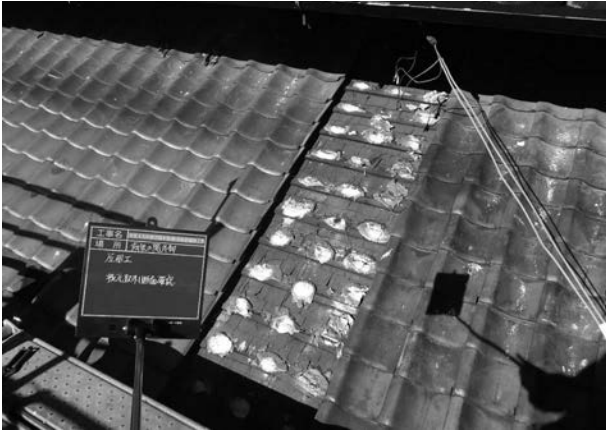
写真 2-1 瓦下地検出状況

瓦を取外して目視及び打音検査を行いひび割れ、欠けを確認し健全なものとならないものを区分けした（写真2-1・2）。

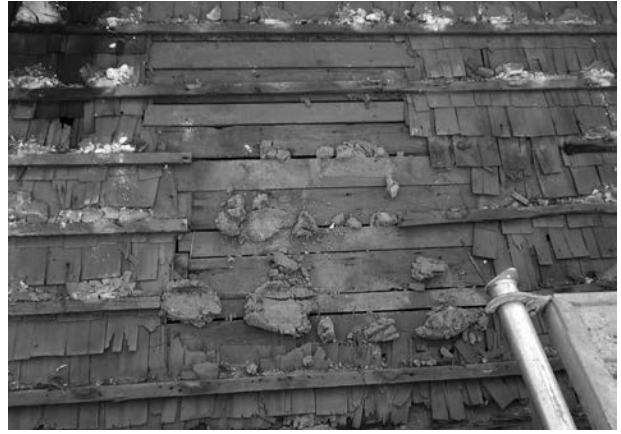
写真 2-5 北面野地板 既往の改修の痕跡

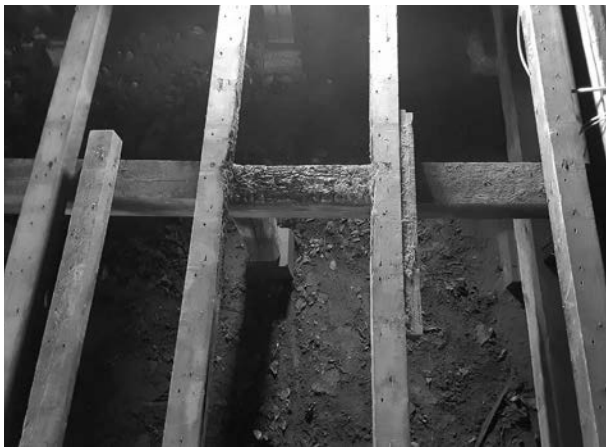
写真 2 - 11 小規模な火災の痕跡

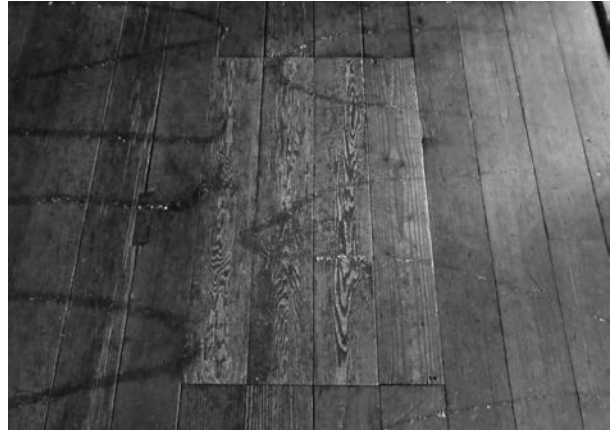
写真 2 - 36 火災痕上の床板

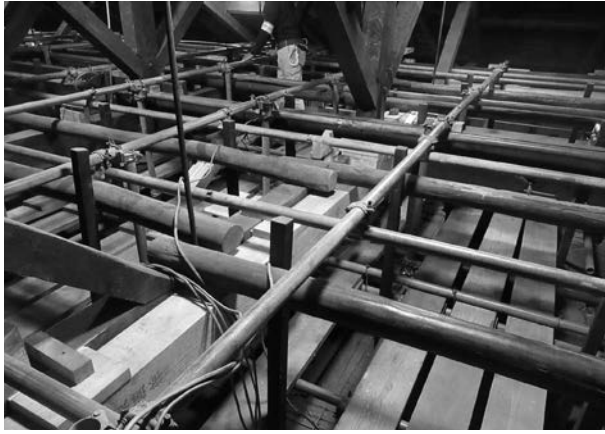
写真 4-3 室内の吊り足場

枠組み足場を組み小屋組内に吊足場を配置した(写真4-3)。

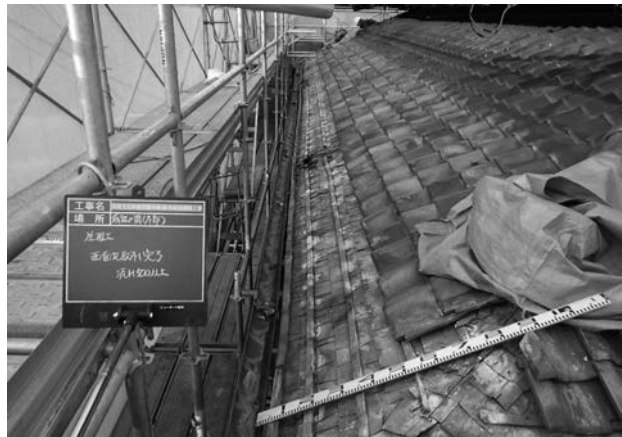
写真 4-9 西面庇瓦取外し状況

瓦、土居葺、瓦棧、樋を解体した。(写真4-9～20) 解体に際しては野帳を作成する(写真4-7・図2-2～19)とともに番付を行い、部材に番付札を細釘で2箇所留めした(写真4-8)。

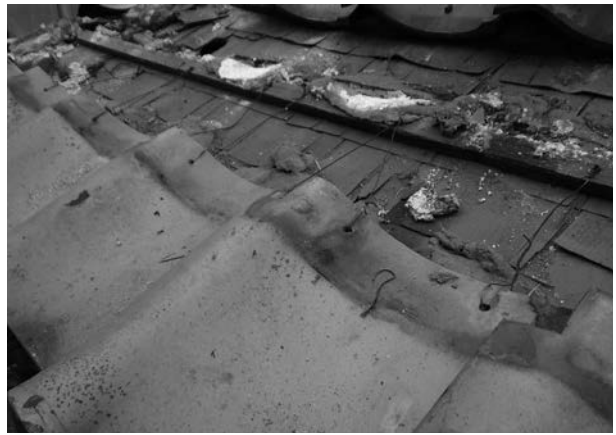
写真 4 - 15 銅線による棧瓦の固定状況

瓦は、全体の1割程度の破損材及びひび割れ材を新材に取替えて復旧した。また、転落防止用に瓦に穿孔して銅線で固定した(写真4-87～89)。

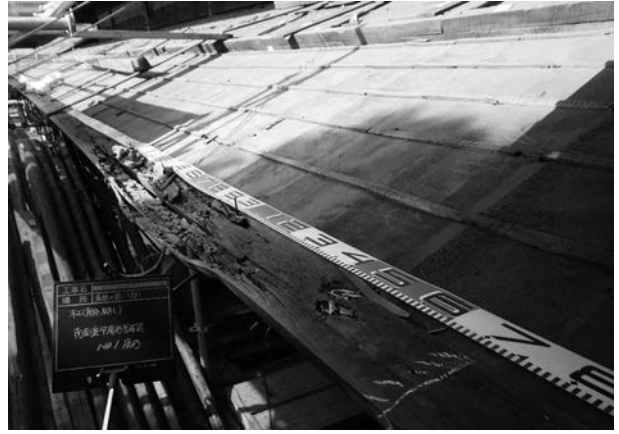
写真 4 - 23 南面裏甲腐朽確認状況

裏甲及び茅負の腐食部分は既存と同材種に取替えた(写真4-77・78)。

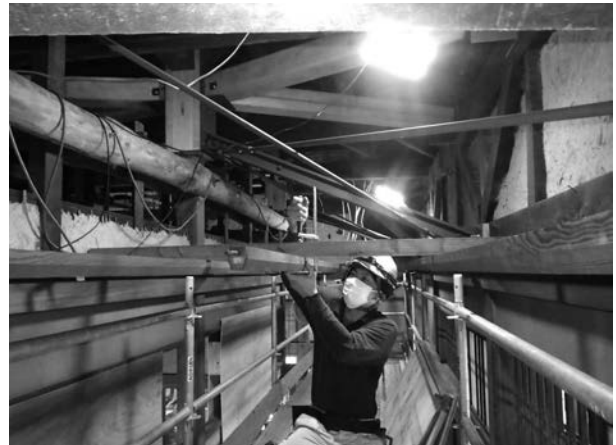
天井板の取り外し時に小屋組み内の調査を行うとともに、床板の取り外し時に床下の調査を行った。調査はいずれも目視によるもので、監理者・監督者（文化財課文化財専門員）・技術指導者・施工者（大工含む）による相互確認を行った。結果として、致命的な軸組みの破損は認められなかった。ただし、小屋組み内で陸梁材（マツ）が一部強くねじれて変形し、ワレが発生していた（写真2-9）ため、この部分については周囲を金物で補強した（写真4-62）。

写真 4 - 61 既存陸梁のワレと補強開始状況

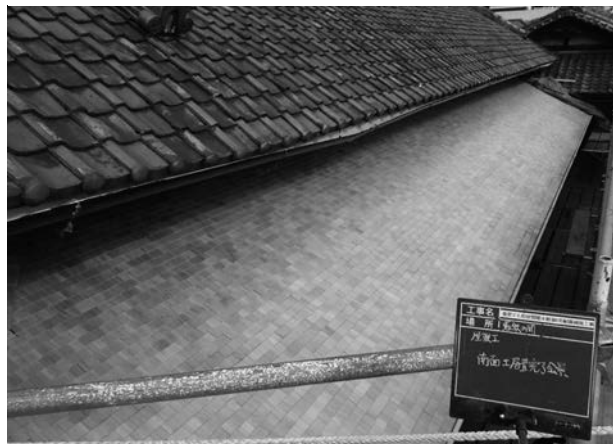
裏甲及び茅負・野垂木の腐食状況を確認し、はい樋取合いまわりに腐食が見られた（写真2-7・8）。

写真 4 - 77 裏甲取替状況

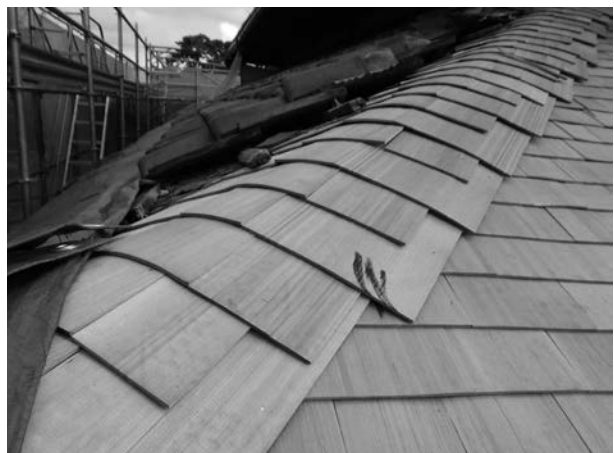
写真 4 - 78 取替裏甲 (右) 復旧状況近景

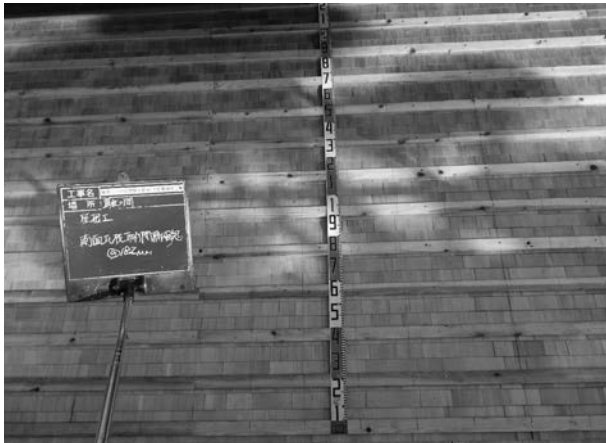
写真 4 - 87 瓦固定用銅線施工状況

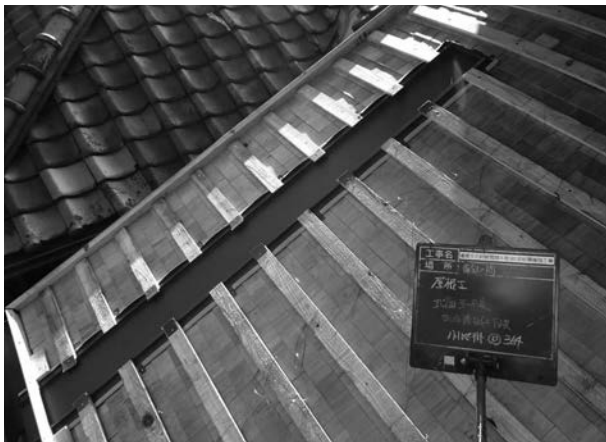
写真 4 - 88 銅線施工完了状況

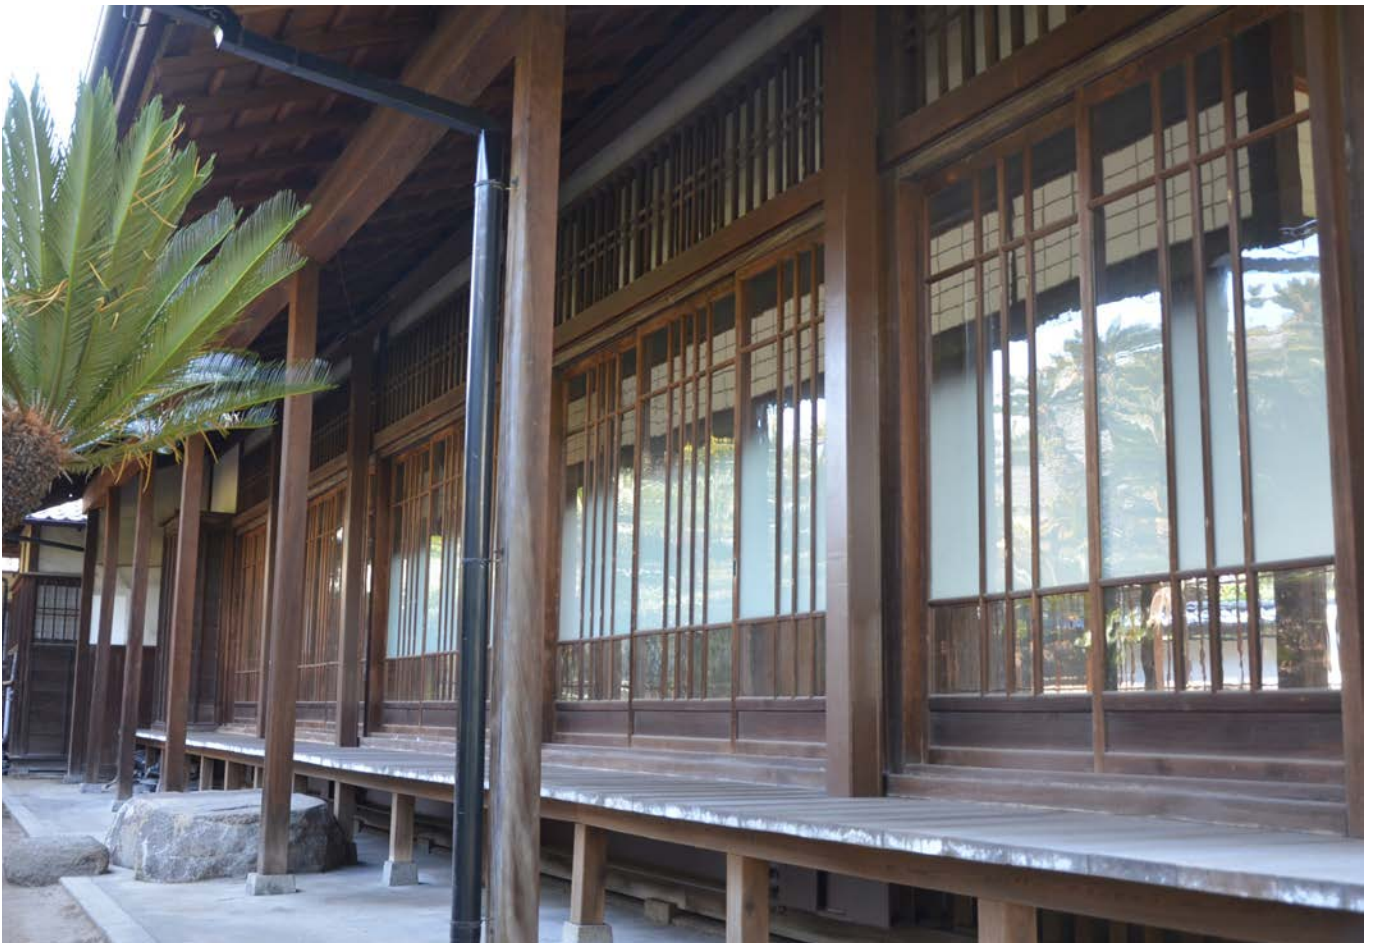
耐震補強前 蘇鉄の間北面外観（北西から）
