高松市教育委員会・独立行政法人国立文化財機構奈良文化財研究所連携研究報告書 第1冊

## 高松市内所在刳拔式石棺調査報告書Ⅱ

2022年3月

高松市教育委員会・独立行政法人国立文化財機構奈良文化財研究所

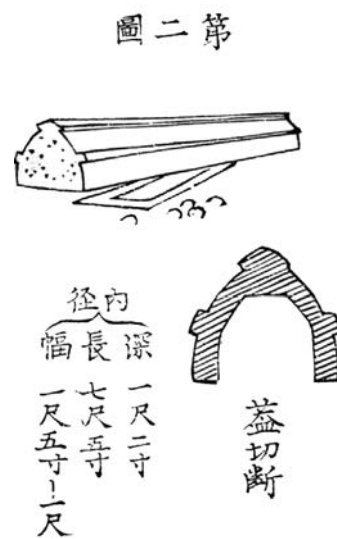
図1 石棺略図（佐藤1887より）

石棺に対して、学術的な視点での観察と詳細な報告が行われるようになるのは近代を迎えてからのことである。佐藤勇太郎は、石船塚古墳の石棺を訪れ、略図を提示している（図1）。興味深い点は、石棺身と蓋が正位で組み合った状態で、蓋がやや水平にずらされた状況を図示していることである。現在、当石棺の蓋は天地が逆転しているが、少なくともこの時点では開口しているものの、蓋はひっくり返されていなかったことがわかる。この際、石棺蓋の断面図も図示され、頂部と両側面に特徴的な帯状の突起が存在することを示している。

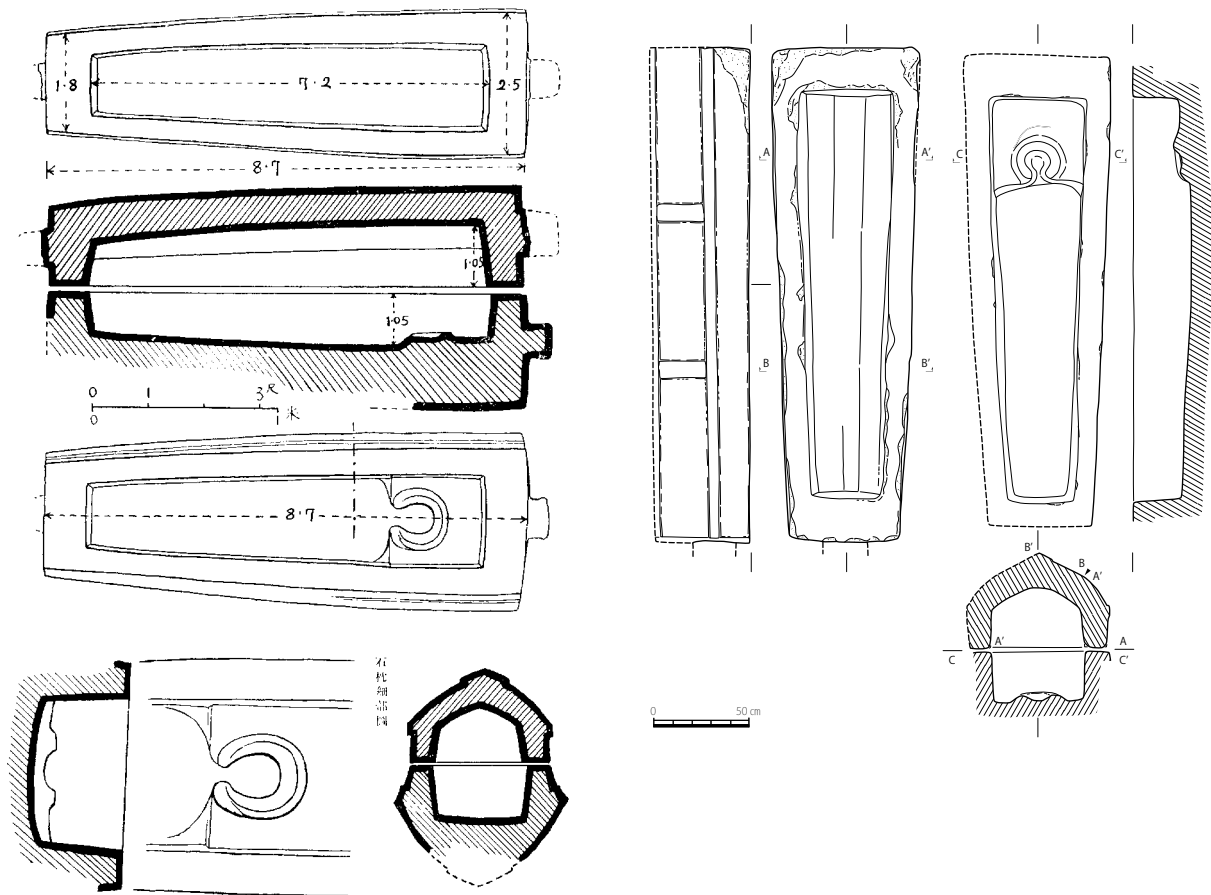
図2 石船塚古墳の剝拔式石棺（左：京都帝国大学 1933 右：北山 2006 より）

昭和6～7（1931～32）年にかけて、梅原末治をはじめとした京都帝国大学考古学研究室による調査がなされ、石棺の図面が作成された（図2左）。石棺の類例を広く探し求め、歴史的な位置づけを試みている点も特徴である。

その後、長らく京大報告の図面が基本図となっていたが、北山峰生により新たに実測図が掲載された（図2右）。京大図面との差異は、まず蓋について、外面に幅広の帯状隆起帯が施され方形に区画されること、頭側の縄掛突起が無いこと、が挙げられる。棺身については、埋没が進んだことによってか、下半の情報が描かれない点が挙げられる。

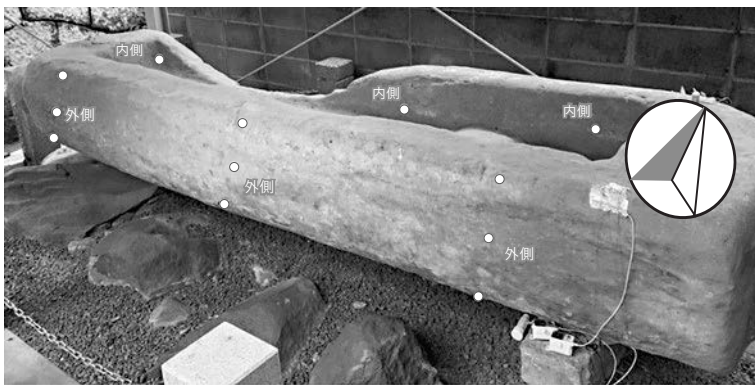
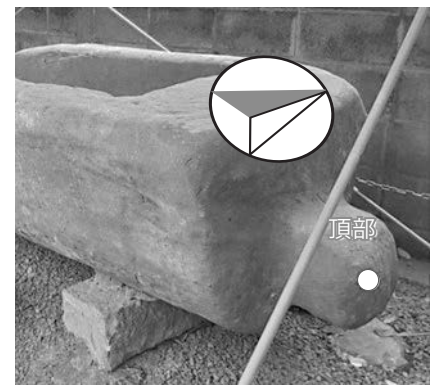
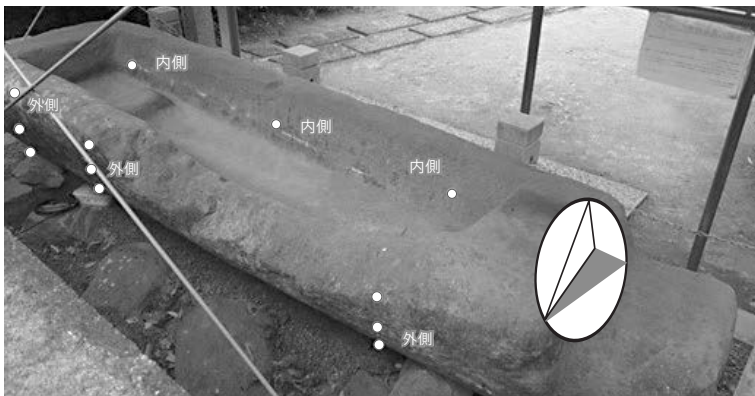
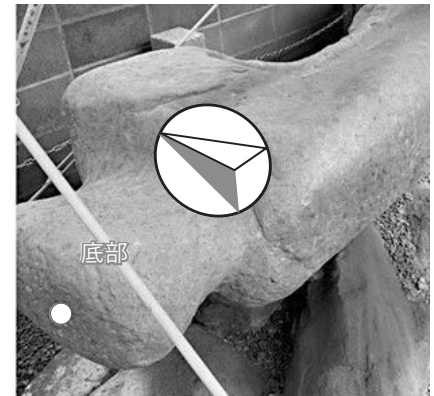
図 23 石船石棺の表面含水率測定箇所 (2020年10月)

測定には赤外線水分計 Kett 社製、KJT-100 を用いた。石船塚古墳石棺と三谷石舟古墳石棺に対しては2019年6月11日と同年9月25日に、また、石船石棺に対しては2019年6月12日と同年9月26日にそれぞれ1回ずつ測定を行った。2019年6月の調査時の測定箇所を図17から図19に、また2019年9月の調査時のものを図20から図22に示す。さらに、石船石棺については、石棺表面の層状剥離が顕著であり、これらの劣化に対して水が大きく影響を及ぼしていると推測されたことから、2020年10月8日から10日にかけて、日中に約1時間間隔でインターバル測定を行った。この時の測定場所を図23に示す。

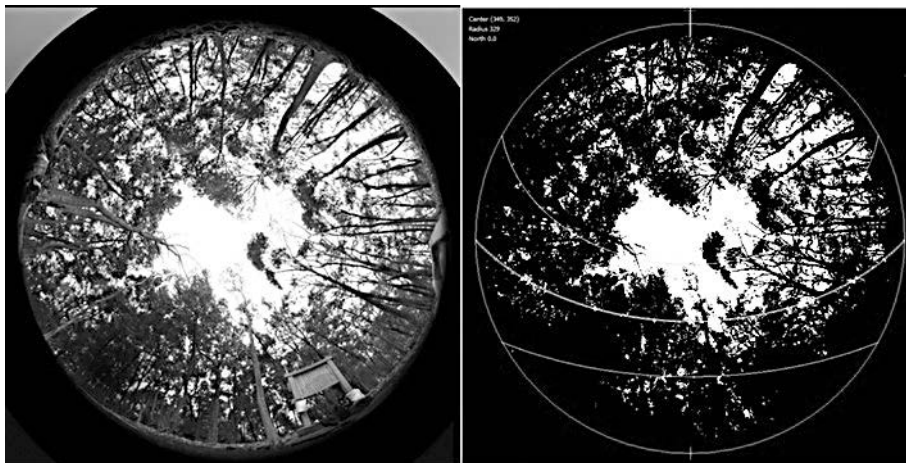
図 36 三谷石舟古墳石棺直上の全天球写真（下が南）

全天球写真及び表3に示した結果から、石積み  
の墳丘頂部に位置する石船塚古墳石棺は近傍に樹  
木が殆ど存在しないため、他2つと比較して高い  
値を示した。一方、三谷石舟古墳石棺は墳丘が樹  
木で覆われているため、開空率は低い値を示した。  
そして、図36から、夏至前後の太陽高度が高い期  
間のみ、樹木の間から直達日射が入射し得るも  
の、その他の期間では天空光のみが石棺に到達する  
ことが示唆された。また、石船石棺では石棺直上  
の覆屋によって開空率が低い値を示したものの、  
秋分以降、翌年の春分までの比較的長い期間で、  
太陽の軌跡は覆屋を外れており、この間直達日射  
が到達し得ることが示唆された。

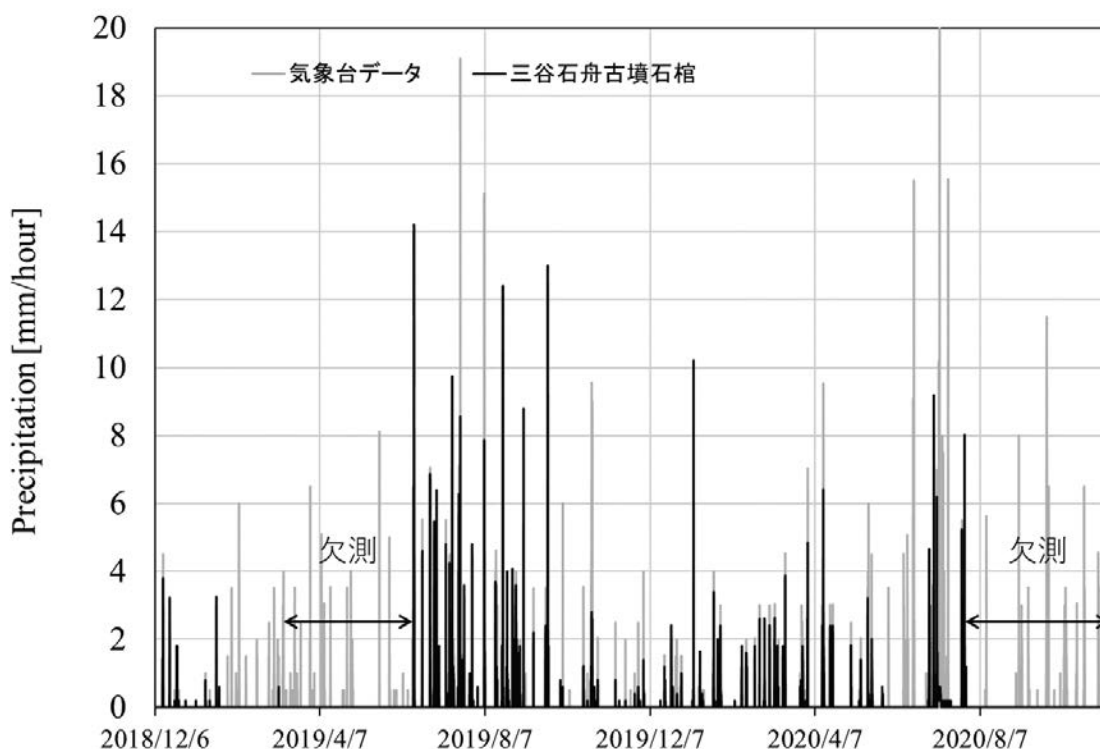
図 39 三谷石舟古墳石棺近傍の降水量（調査期間全体）

三谷石舟古墳石棺の近傍で実測した降水量と高松気象台が公表する降水量を合わせて図 39 に示す。日射量の検討と同様に、石船塚古墳石棺周辺には樹木が少ないため、ここでは高松気象台の測定値と概ね同等の降水量が石棺周辺に供給されていると考えられる。また、三谷石舟古墳石棺近傍で測定した降水量は、気象台の測定と概ね同等であった。三谷石舟古墳の墳丘を覆う樹木は、日射に対しては高い遮蔽効果を有するものの降雨に対してはその程度は低く、全天と概ね同様の雨量が石棺周辺地盤に供給されていることが示唆された。

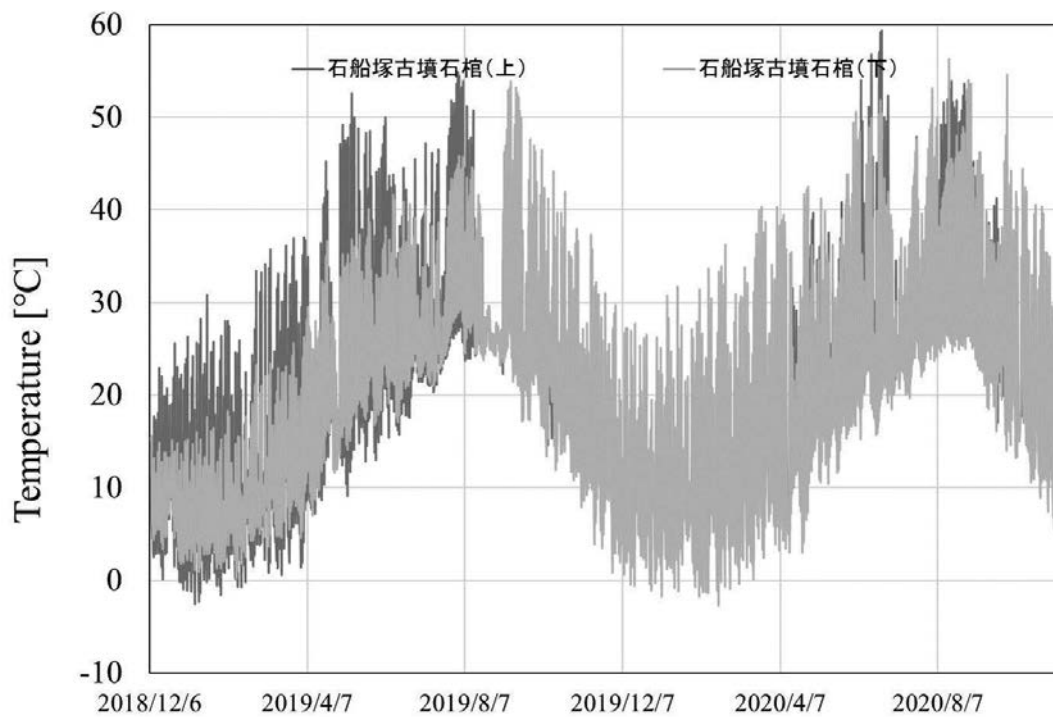
図 40 石船塚古墳石棺の表面温度

石船塚古墳の石棺では蓋と身それぞれで、その他の2つの石棺では身の上下で測定した石棺の表面温度を図 40 から図 42 に示す。これらの結果を比較すると、日周期の振幅は石船塚古墳石棺で最も大きく、三谷石舟古墳石棺で最も小さいことが明らかとなった。先述のとおり、石船塚古墳では日射を遮蔽するものがないため、日射による熱の供給によって石棺の表面温度が日中は上昇し、夜間は放射冷却によって低下すると考えられる。加えて、石棺周辺は排水性が比較的高い地盤と考えられることから、石棺下部からの水の供給が少なく、石棺石材の水分量は少ないと推察される。このような石材の場合、潜熱による熱移動が少なく石棺の表面温度が大きく変化していると推察される。一方、三谷石舟古墳石棺では、石棺に供給される日射量がそもそも少なく、開空率も低いことから放射冷却による熱の移動も抑制された環境にあるため、石棺の温度が最も安定した結果を示したと考えられる。また、石船塚古墳石棺とは反対に、三谷石舟古墳の場合は石棺周辺地盤の含水状態が高いと考えられることから、石棺自体の含水率も高い状態にあると推察される。そのため、少ないながら石棺に供給された熱は、一部潜熱として移動するため石棺の表面温度は一層変化が抑制されていると推察される。

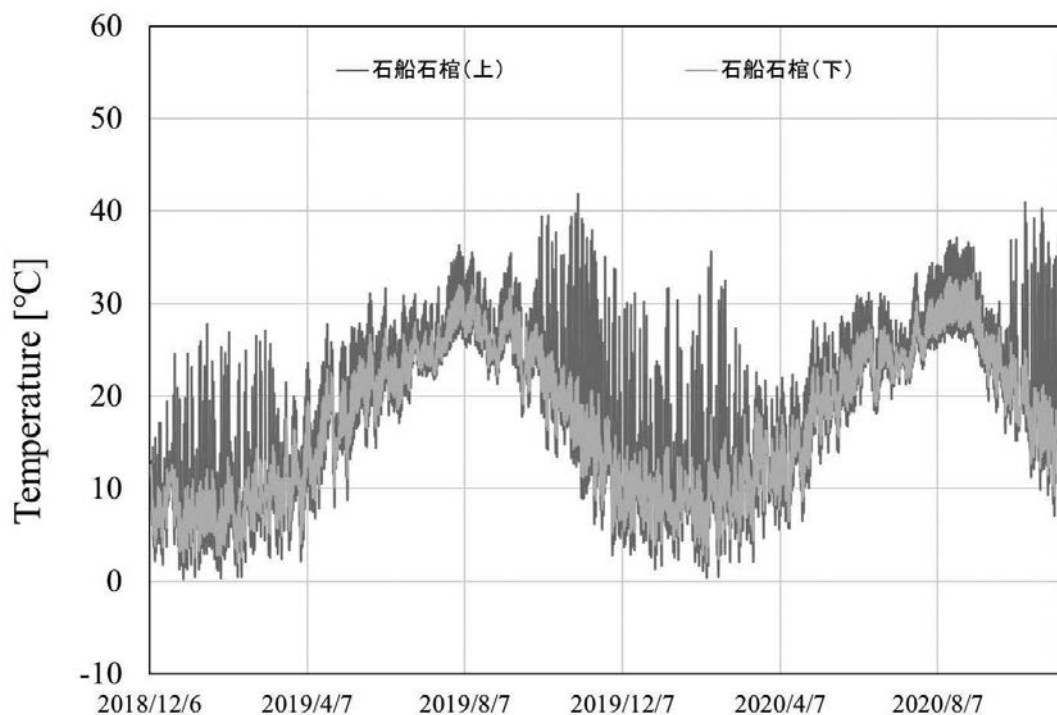
図 42 石船石棺の表面温度

石船石棺では冬季に石棺上部のみ表面温度が大きく変化しており、下部の温度は安定していた。先述のとおり、冬季を中心に直達日射が石棺に照射するため、この期間表面温度変化が大幅に増加したと考えられる。また、三谷石舟古墳石棺で検討したように、石棺表面温度が安定する要因としては、熱の移動量が少ないことに加えて、石棺に水分が含まれることで、その蒸発潜熱として熱が移動することが考えられる。先の2つの石棺とは異なり、現在の石船石棺は地盤からの水の供給が遮断されているため、

現時点では、過去の状況下での劣化進行速度を見積もることはもちろん出来ないが、現在の状況下において、石棺の劣化状態を定期的にモニタリングすることで、現在石棺表面に見られる劣化がいずれの段階で主に進んだものか、推定することは可能と考えられる。また、劣化の進行がいずれの時期のものであったにせよ、石棺表面の含水率が変化する状況において、冬季の直達日射によって石棺表面の急激な含水率低下が生じ得る現在の環境は乾湿繰り返し劣化のリスクが高く、改善が望まれる。
