大悲山石仏保存修理事業報告書

—東日本大震災にともなう災害復旧事業と史跡整備事業—

2017年3月

南相馬市教育委員会

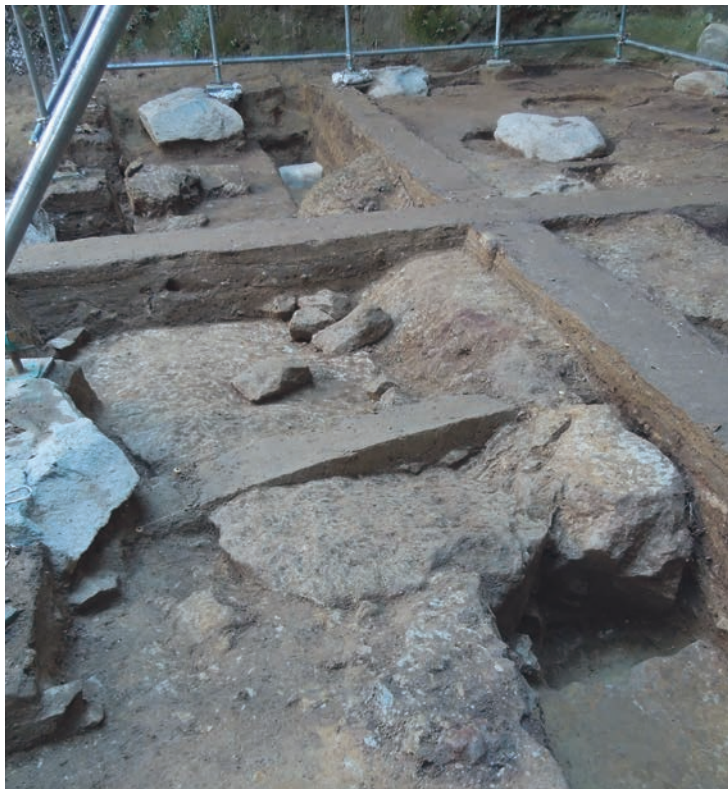
写真18 b期床面（被熱と基壇状の段差）

で幅約4m×厚さ約1.5mの巨大なもので、その周囲にも1mほどの大きさの岩が散在している。岩の上面はいずれも同じ高さに揃っており、人為的に加工された可能性が高い。また岩と岩の間は砂質土が人為的に埋められて整地され、その上面は岩の上面と高さを揃えている(第12図、写真15)。岩や整地土の上面には一部に被熱がみられ、ある時期の生活面となっていた可能性が高い(写真18)。また、石仏面の南約5mの床面には30cm程度の段差があり、以南が低くなっている。なお、a期覆屋の礎石以外に、石仏面に近接し、石仏を中心に左右対称となる位置に、2基の礎石が地上に露出しているのを確認しており、a期と異なる時期の覆屋に伴う礎石と判断された(写真14)。礎石の間隔は4.8mを測る。岩の上面にみられる段差は、この時期の覆屋に伴って岩を基壇状に削り出したものと考えられる。この時期をb期とした。

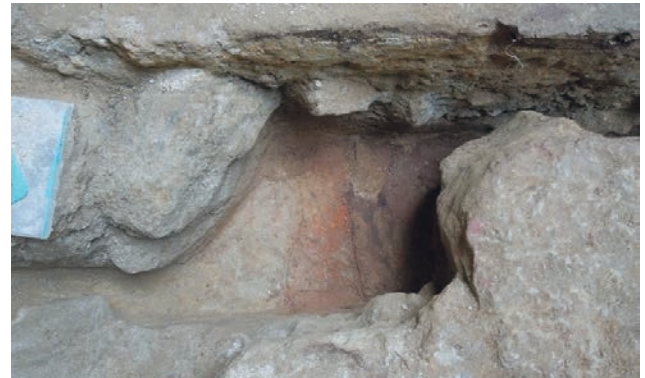
写真 27 サブトレンチ内の石仏前面の地山の被熱

黒色土の下層は地山の砂岩となっており、D・G・I区ではそれぞれ地表下180cmの深さで砂岩に到達することから、この部分では地山が平坦になっている(第12図B-B'セクション)。一方、D区の北端から北側のB区にかけては、地山の砂岩が北へ向かって深さを減じ、緩やかに傾斜して石仏の前面に至っている。石仏の直前にあたる部分では、それまで緩やかに傾斜していた地山の砂岩が一度垂直に立ち上がり、再び傾斜面に移行して石仏面へと続く。地山の直上に堆積した黒色土層は、地山が垂直に立ち上がる部分で終わる。この垂直に立ち上がる部分は、地山が強く被熱し赤化していた(写真27)。

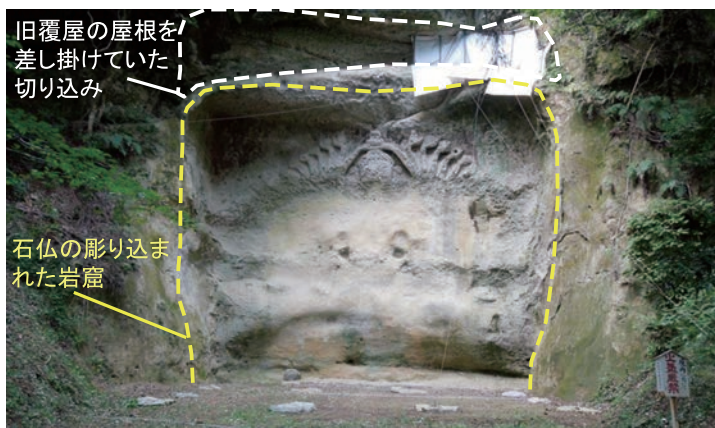
写真 36 観音堂石仏の岩窟と上部の切り込み

a期の覆屋は、昭和34年に建設され、東日本大震災で倒壊するまでの間、存続した覆屋である（写真36・37）。石仏の彫り込まれた岩窟の上部にある切り込み内に屋根を差し掛けているため、岩窟の天井の岩の張り出しよりも前に位置し、また張り出しの向きに規制されて石仏面より10°ほど方位が振れる（第11図）。

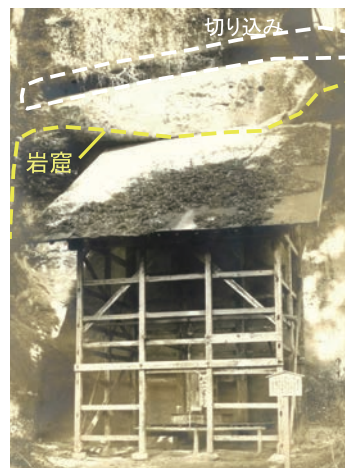
写真 38 b期覆屋 (M30 ? ~ S34)

b期覆屋は、すべての柱位置が分かるわけではないが、石仏面に接する位置に残された2基の礎石が当該期に属すとみられる。その位置は石仏の彫刻面にかかなり近接し、岩窟天井の岩の張り出しより石仏側に寄っており、この位置の柱で屋根を支えたとすれば、岩窟天井の岩の張り出しを越えて上部の切り込みに屋根を差し込む形式の覆屋は想定し難く、建物は岩窟の内側に入るものであったと考えられる。事実、a期覆屋建設当時の資料のなかに、a期より一世代前とみられる覆屋の写真が1枚だけ残されており（写真38）、それをみると、その覆屋は岩窟内部に収まる大きさであったことが分かる。
