# 国史跡 武蔵国分寺跡（僧寺地区）

第一期整備〔伽藍中枢地区〕保存整備事業報告書

令和3年（2021）3月

国分寺市教育委員会

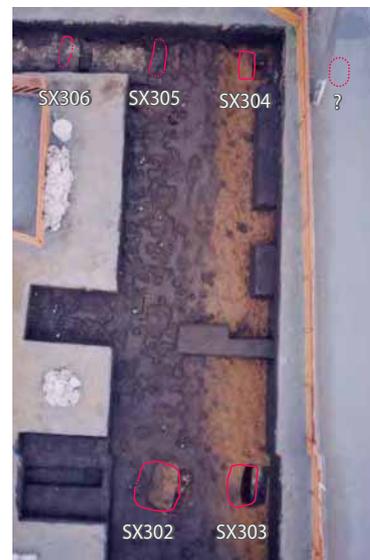
また、中門と金堂の間からも伽藍中軸線上に東西に並ぶ2列の大きな柱穴が検出され、幢竿の痕跡と推定している。南側の柱列(SX302・303)は、金堂建物の中心から南へ約35mの位置で、中軸線を挟んで東西に1基ずつ立ち、2本1組の幢竿である。柱の中心間の距離は約3mで、西側の柱穴SX302は南北1.8m、東西約1.5mの隅丸方形で深さ約1.5mを測る。

埋土最下層に柱が接した面があり、柱の径は約30cmと想定される。北側の柱列(SX304・305・306)は金堂建物の中心から南へ約20mの位置で、中軸線を挟んで西に2基、東に1基確認された。柱の中心間の距離は約3.4mで、柱穴は南側に残る二基の柱列よりもやや小さく、SX304で南北約1.0m、東西約0.6m、深さ約0.9mを測る。未確認であるが東側(現在の道路上)にもう1基柱穴あり、4本1組の幢竿であったと想定される(写真21)。

写真21 金堂・中門間の幢竿

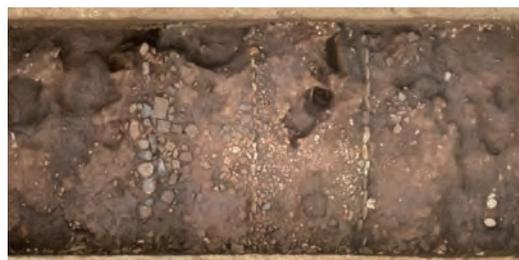
平成23年度の発掘調査で、金堂・講堂間を繋ぐ通路状の遺構が発見された。幅員約4.2m、延長約29.5mで、路面は北へ向かって緩やかに低く傾斜する。この通路は南北に4本の石列が並行して走り、石列と石列の間には、礎と瓦片を一面に敷き詰めて路盤を形成しており、通路の脇に柱穴列がないことから回廊のような屋根を伴わず、寺僧が2棟の建物を往来するために使用したものと考えられる(写真22)。また、講堂基壇の南側には、通路を挟んで約6mごとの間隔をおいて東西に3基ずつ、計6本の幢竿遺構が確認された。柱穴の掘り方は約1m四方の方形を呈し、深さは90cm前後で、幢竿(柱)の径は20cm程度と想定される。

写真22 金堂・講堂間の通路状遺構

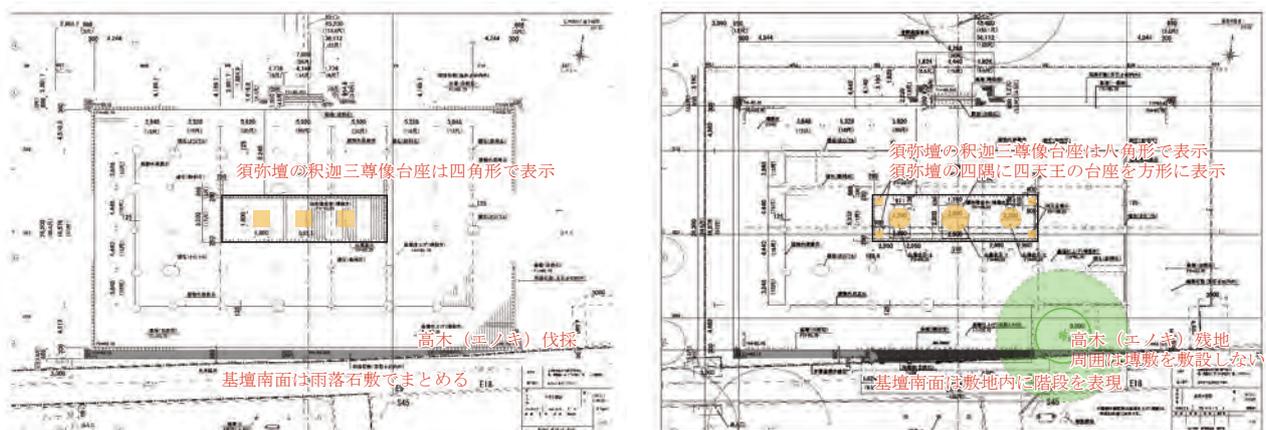
平成23年度に定めた伽藍中軸部の基本設計では、対象区域内の既存樹木の取り扱いについて、伽藍中軸線上の視界を遮るものや、遺構本体に損傷を来す可能性が考えられる樹木は、基本的に伐採することとし、第34図に掲げる樹木を想定した。対象区域の北側を占める第一工区の実施設計は、このような基本設計の理念に基づいて設計し、平成25年度の工事では講堂基壇中軸線上にあったヒノキ3本を伐採した。そして、対象区域南側の第二工区についても同様の趣旨で翌26年度中に実施設計をまとめ、27年度に開催した市民説明会で工事予告の説明をしたところ、講堂・金堂間のエノキ・スズカケ、金堂南東の基壇上に生育するエノキについては、公園の景観に長年にわたって根付いた環境であり、木陰を創出する貴重な自然であることから、伐採を進める工事に対する反対意見が寄せられた。

そのため、本件について同年7月28日、翌年1月20日開催の保存整備委員会で報告と対応策を審議することとなった。委員からは、伐採回避は基本設計で定めた遺構保護基準から逸脱した行為となることの批判や、市民説明会では逆に伐採を推奨する参加者からの意見もあがっていたが、最終的に事務局として反対意見を押し切ったの事業推進を断念し、樹木を残しながら可能な史跡整備事業を実施していくこととした。したがって、翌28年度には、急遽、第二工区の修正実施設計の検討を行い、平成29・30年度施工の金堂跡は、基壇南東部の一角にエノキを残置して当該部分を除く全面に博敷仕様とし、同じく30年度施工の金堂・講堂間の礫敷・瓦敷通路遺構の復元には、3本の高木を残した仕様（69頁参照）にそれぞれ変更することとなった（第33図）。

第33図 金堂基壇整備の設計新旧比較（左：平成26年度実施設計、右：平成28年度実施設計）

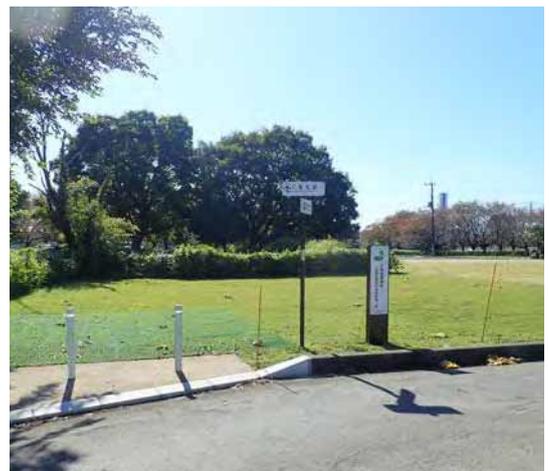
写真23 中門東側の公園管理車両進入口  
(令和2年度設置)

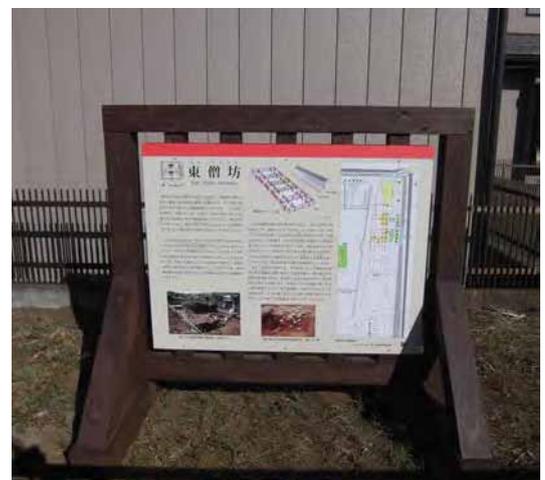
前述のとおり、第一期整備〔伽藍中枢地区〕は、史跡地内の道路はそのまま残置し、現時点で公有化が図られている区域内で推進できる整備を実施した。そのため、東西約156m×南北約132mの広さにわたって圍繞される僧寺の伽藍中枢部全体に対して整備がすべて行き届いている訳ではない。中枢部北辺区画の大部分は現道、経蔵・西僧坊は墓地とそれぞれ重畳しており、さらに東僧坊および中枢部の東辺区画は未指定地を含んで公有化も進んでいない状況であるが、部分的に中枢部北西・南西・南東区画範囲をすでに公有化しているため、それらの地域については中枢部周辺地区基本設計のなかで、時機を捉えて整備を進めていく予定としている。また、東僧坊が所在する一部公有化済みの区域には、遺構表示や造成・植栽等の環境整備は行っていないものの、遺構の存在を周知するための仮設の遺構解説板を令和元年度中に設置した（写真24）。

写真24 東僧坊解説板  
(令和元年度設置)

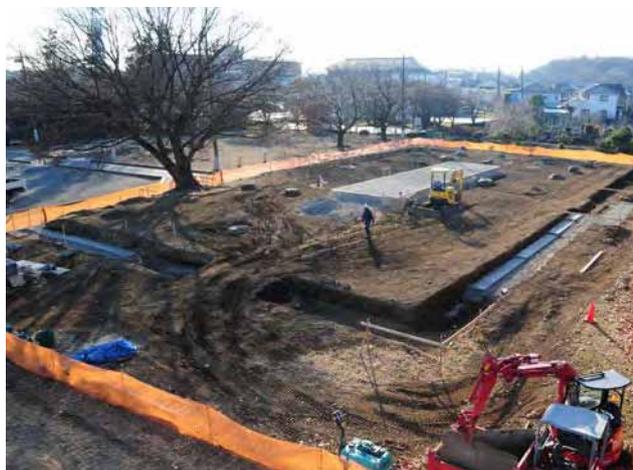
写真 25 金堂跡基壇整備造成工  
（平成29年度施工）

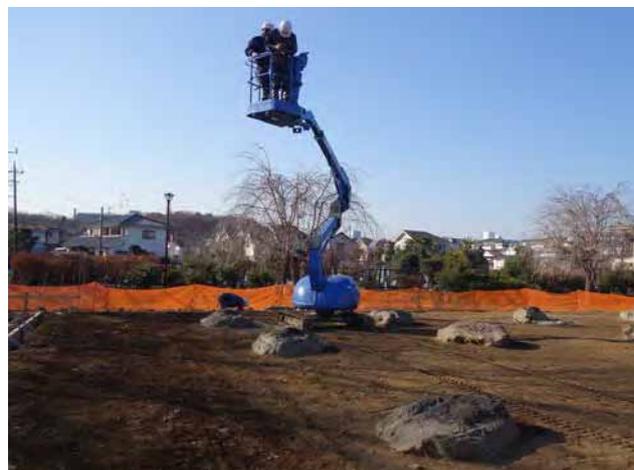
写真 26 金堂基壇上の礎石補足測量調査  
（平成29年度）

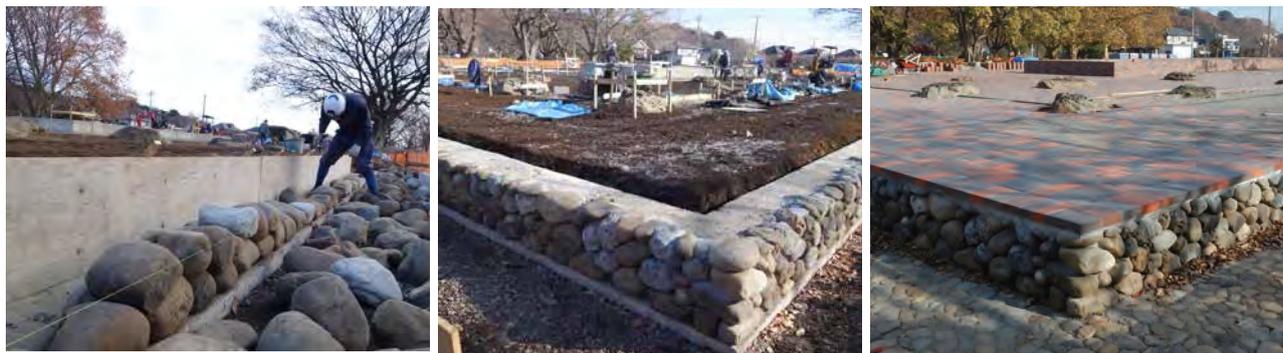
基壇外装は、検出遺構の直上に30cm以上の保護層を確保したうえで、構造体となるコンクリート擁壁を打設し、前面に河原石を据えて乱石積を表現した（写真27）。乱石積基壇外装はエノキ存置部を除き外周延長約136mに及ぶ。河原石は石同士がかみ合うように2～3段積上げ、その後、河原石と擁壁との間に胴込めコンクリートを石の隙間から表面にはみ出さないように配慮しながら詰めた。河原石と基壇外装上面埴との固定にはモルタルを用いた。丸みを帯びた河原石の上に矩形の埴を固定することには苦労を要したが、埴が剥落することのないように確実に固定した（写真27・124頁参照）。

①河原石積途中

②河原石積完成

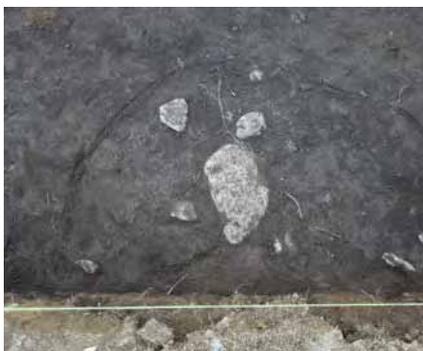
掘削工事の立会いの際に基壇の北面や東面及び南面（階段部含む）の一部で遺存状態の良い（検出位置の高い）積石等の遺構を確認した（写真28・第38図）。当初設計に基づく基礎床付の高さでは遺構の保護を

②北面基壇外装（①：11/22 検出、南から）

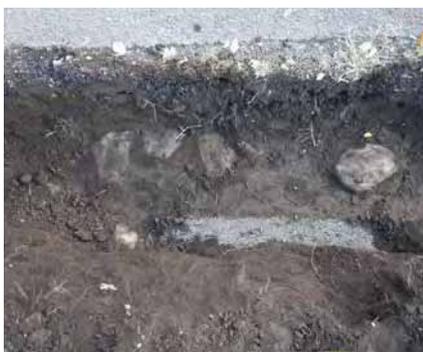
③南階段（②：11/24 検出、北から）

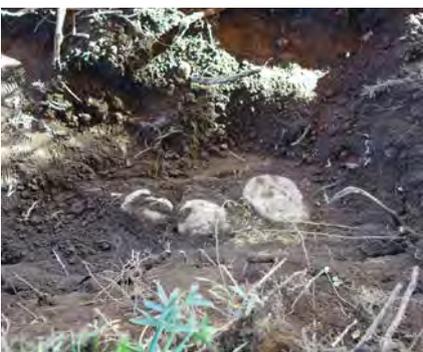
④南面基壇外装裏込め石（③：10/26 検出、南西から）

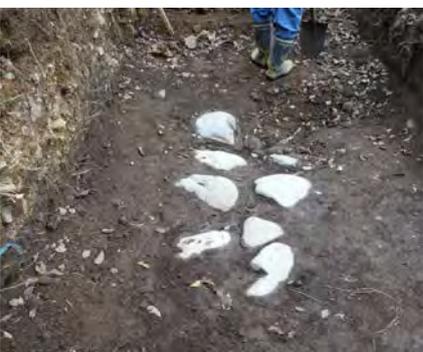
⑤東面基壇外装（④：10/17 検出、南から）

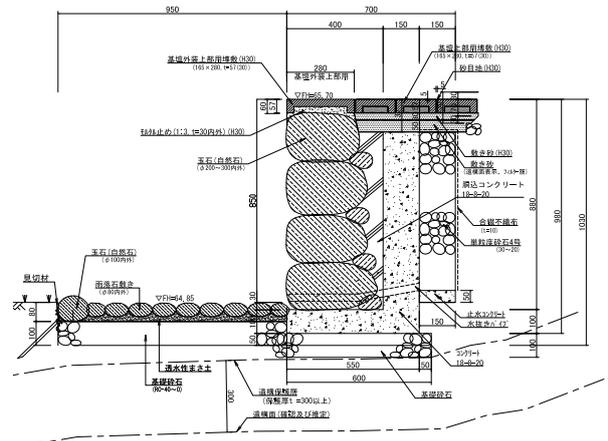
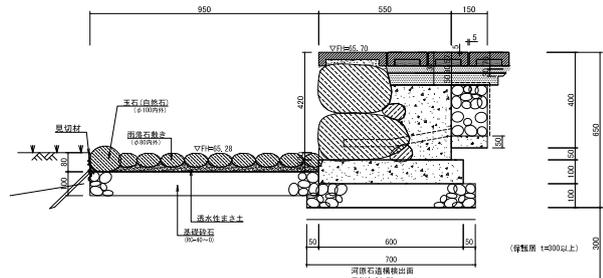
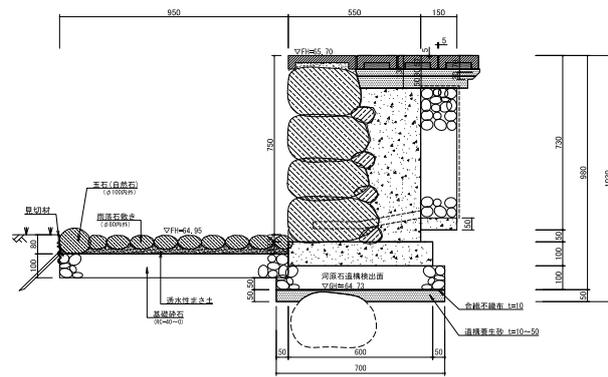
当初設計

30cm程度の遺構保護層を確保した場合

まず初めに、ポータブルコーン貫入試験を行い、原物の河原石傍の現況地盤のコーン指数をもとに、床掘面から10cm下がりの位置において長期許容支持力  $q_a=96 \sim 109\text{kN/m}^2$  の値を把握し、さらに1.0m下がりの位置では平均  $q_a=131.2\text{kN/m}^2$  を得たことで、擁壁の安定計算上必要な  $q_a=36.29\text{kN/m}^2$  を超える十分な支持力を確保できることを確認した。次に、検出された河原石の天端に砂を厚2～5cm程度で平らに敷き均して養生し、その上面に合繊不織布（厚10mm）を敷き込んで明示したうえで基礎砕石を敷均し、基礎コンクリートを厚さ10cmで打設した。擁壁部コンクリート打設後は標準の基壇外装範囲と同様に河原石を積みあげながら胴込めコンクリートを流し込み、河原石積上面にモルタルを用いて塼を固定した（写真29、第39図）。

遺構養生砂及び合織不織布を敷いて養生する案 (変更設計)

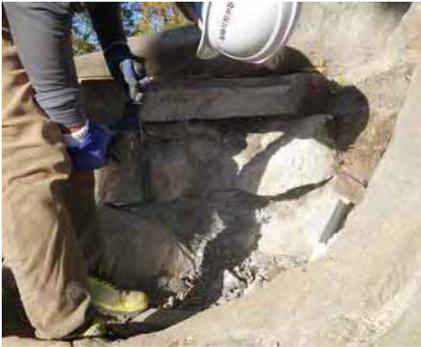
標柱基壇の石は3段積み上げられていたが、最下段の1段は金堂基壇上に存在するエノキの根が巻き込んでおり、これを取り外すことは金堂基壇の遺構を傷める恐れが生じた。そのため、当初設計を変更して最下段の積石のみ現地に残し、2段目より上部範囲の石材は当初設計どおり解体し移設を行った。

⑤解体時(最下段積石存置)

移設先では最下段の石積部をコンクリートを用いて築造し、2段目より上部を積重ねて再建立した。コンクリート表面はモルタルで造形した後に原物の石材に似せて擬石処理を施し、表面の色合わせを行いながら

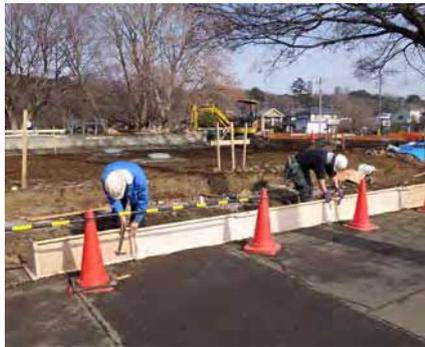
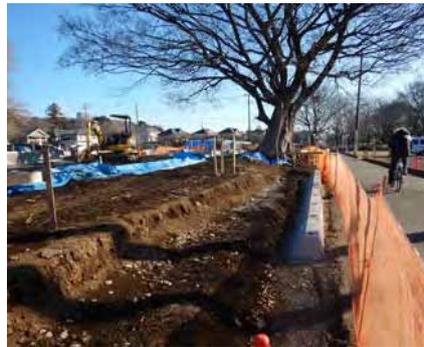
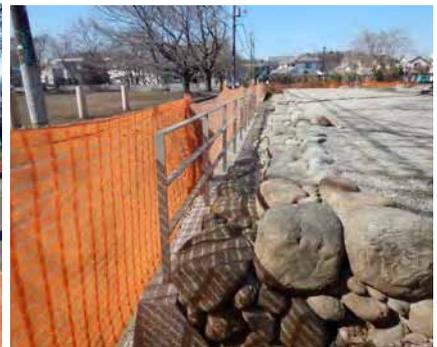
写真 36 小型擁壁・柵の設置

前述したように、金堂南階段のうち伽藍中軸線から西側の範囲については石階段の整備ができた。一方、中軸線から東側の範囲については乱石積基壇と市道との間隔が狭く、河原石による石階段を最下段まで整備することができなかった。そのため、階段の中段から上段にかけては東西幅 3 間の整備を行いながらも、中段から下段の部分と道路舗装面との間には 35 ～ 40 cm 程の高低差が生じることとなり、コンクリート小型擁壁を設けて高低差を納めた（写真 36- ①・②、125 頁参照）。

あわせて、史跡見学者の安全対策のためにコンクリート小型擁壁の天端に横断防止柵を設置した。金堂正面に位置することからできるだけ目立たないように細めのステンレス製フラットバー（t9mm × 40mm）を用いて、石階段や周辺の色調に配慮した灰肌色系の焼付け塗装を施した（写真 36- ③）。

床掘の際に市道境界付近でも階段遺構と推定される玉石を検出したことから、乱石積基壇外装同様に砂で養生したうえで合繊不織布を敷設し、基礎碎石を敷き、型枠設置の後コンクリートを打設した。

柵は高さ 70 cm、延長 9.0m の範囲で設置した。

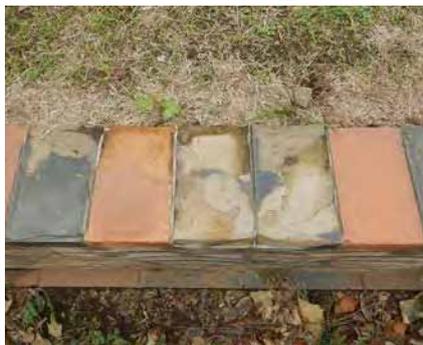
②平成 30 年 10 月時点（施工後 4 年 6 か月経過）

施工後、最初に迎えた冬場から凍害によって表面の剥離やひび割れが生じ始めた（写真 43）。これらの要因は、工事発注時期がずれ込み製作期間が短くなったことにより、磚の焼成前の乾燥が十分行えなかったことが影響したと推測された。また、製作した磚の各色は、遺物の色や質感の再現を目指して窯内の温度や酸

写真 43 基壇上面磚の損傷状況

素吸入量等の微調整を繰り返しながら焼成を進めた。結果的に焼のあまい瓦となったことは、焼成後の磚の寸法にもあらわれ色の違いによって収縮率にもばらつきが生じたと思われる。その意味では往時の焼成に近いといえたが、表面の剥離やひび割れ等の要因とも考えられた。

平成26年度の西面の基壇外装上面に用いた磚は、前年度工事において既に製作し現地に材料の搬入も完了しており、これを使用した。前年度同様に、磚に剥離やひび割れの生じる懸念は拭えなかったが、施工会社の協力を得て、レンガ等の材料保護に使用される白華・凍結抑制効果の有するアクリル樹脂系浸透性プライマーを用いた。磚内部に水やセメント成分が染み込まないように、一旦この液体の中を潜らせて表面をコーティングした後に、瓦積基壇上面にモルタルで固定した。施工直後も表面の質感に変化は見られず、焼成磚の風合いを損なうことはなく、施工後5年を経ても良好な状態が保たれている。

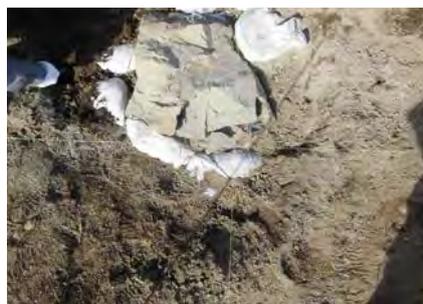
①砂で養生した後に埋戻した礎石（A1-2・B2-2）

礎石6石のうち1石（A1-2・B2-2）は割れており、わずかに移動している可能性があったが、工事の表土鋤取り前には地中に埋没した状態であったこと、整備後も基壇表面に現れることは無く埋没した状態に留まることを踏まえ、現状を変えることなく砂を上面に敷均して養生し、基壇の遺構保護盛土内に納めた（写真47-②）。

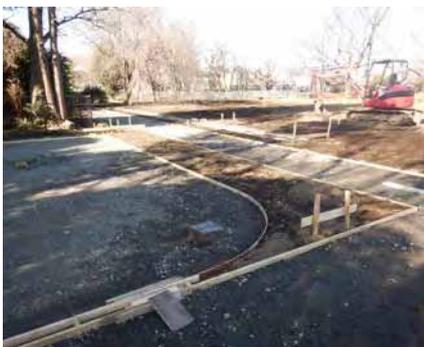
平成 28 年度は中門西側範囲の整備を行った（写真 52-①）。築地塀はイエロー色で幅約 3 尺（約 1.78m）、溝は全てサンドベージュ色で統一し、築地塀内側の溝は幅約 2.7 尺（約 0.8m）、築地塀外側の溝は幅約 17 尺（約 5.03m）、中枢部区画溝は幅約 8.4 尺（約 2.49m）とした。但し、中枢部区画溝は南側隣接地の公有化に至っておらず南北幅は約 1.1m の表示に留めた。

①中門西側範囲の碎石路盤敷均しと型枠

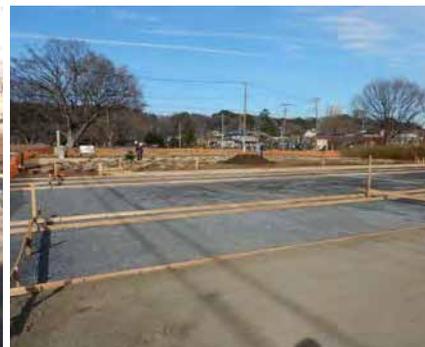
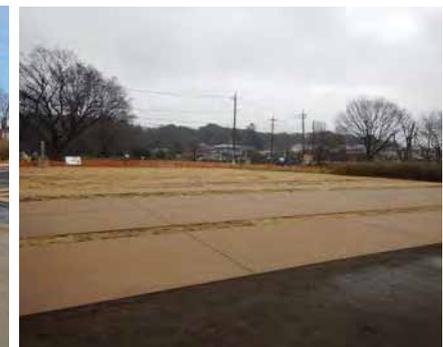
令和元年度には中門東側範囲を対象に実施した（写真 52-②）。発掘調査の遺構情報を踏まえながら、伽藍中軸線を対称に平成 28 年度に整備した中門西側中枢部区画施設を反転して平面表示を行った。各遺構の表示幅や表示色については整備済範囲と同寸法・同仕様とし、中枢部区画溝は南北幅約 8.4 尺（約 2.49m）を全て表示した。

なお、当該年度の整備範囲は、市道南 3 号線を挟んだ西側範囲と舗装構成を若干変更した。基本的には歩行者対応の仕様に準じながら、南北方向への史跡利用者の往来が比較的多くなることや雨水の滞留も西側に比べて多くなると想定できたことから、表層の高炉スラグ舗装厚を 7 cm、路盤は切込碎石 C-40 ～ 0、厚 10 cm、下層のフィルター層（土工用水砕スラグ）厚 10 cm を確保した。

②中門東範囲の碎石路盤敷均しと型枠

③中門東範囲の舗装完了

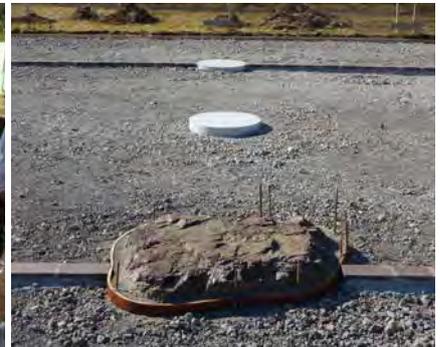
原物の礎石1石は現状のまま表出させた。基壇表示舗装工事の際には礎石の周りに薄い木板材を設置して養生し、舗装止めとした。舗装面の硬化後に取り外し隙間に山砂を充填した(写真53-②)。

②原物礎石の保護

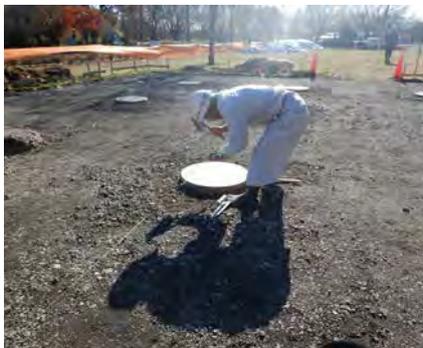
発掘調査に基づく礎石据え付け痕跡の位置11箇所には、中門跡の表示同様に径60cm、厚さ10cmのコンクリートを充填した後に、表面に刷毛引き仕上げを行った(写真53-③)。

③礎石表示の刷毛引き仕上げ

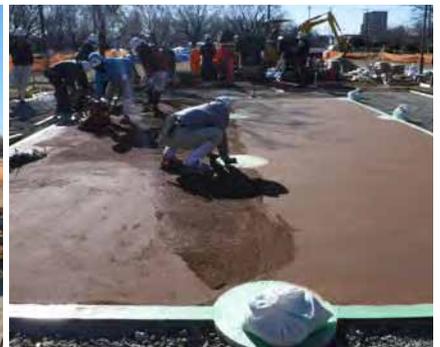
外周の礎石の間を繋ぐように煉瓦を一行に並べ鐘楼建物範囲を示した。煉瓦は黒茶系の色合いで、230mm×115mm×60mmの製品を用いた(写真53-⑥)。

⑥基壇表示の舗装作業

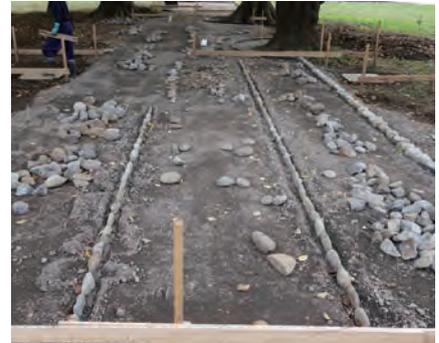
検出された遺構情報に基づき、中央2列の石列には径10～15cm内外の玉石を用いて長軸を南北方向に向けて小端立てて据えた（写真54-①）。また、両外側の2列の石列は径15～20cm内外の玉石を用いて平坦面を上方向に向けて据えつけた。ストックしておいた石材を用いて工事を進めていたが、ストック石材の寸法や形状にバラツキが目立ってきたことを踏まえ、富士川産の河原石を購入して補充した。

石列の玉石はモルタルを用いて固定した。

①石列整備

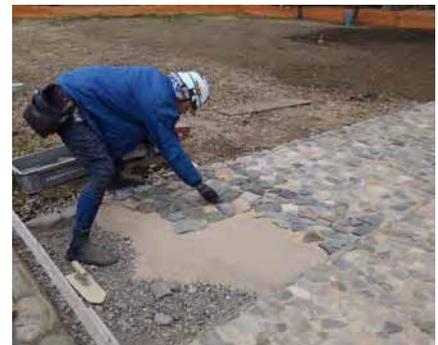
通路中央の瓦片・礫片敷き範囲同様に整備工事の際に攪乱された堆積表土中から出土した遺物瓦を用いて敷き並べた（写真54-③）。遺構の検出状況では中央部の通路範囲よりも両側の通路範囲の方が比較的大きな瓦片が用いられていたことから、遺構情報に倣って10～15cm内外の大きさの瓦片を用いた。また、講堂寄りの北西2箇所範囲には、鳩山町民ボランティアの方々が生産した際に発生した瓦片を譲り受け、これらを用いて整備を行った。

③瓦片敷き

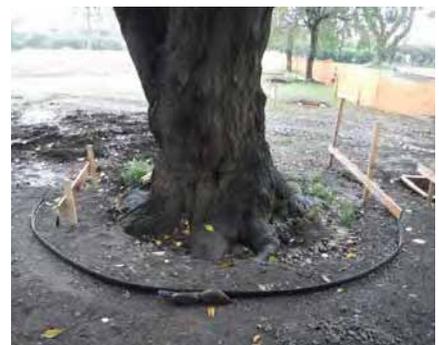
堂間通路のほぼ中央付近に位置するエノキ2本とサクラ1本の根もとには、通路整備範囲との境界部にポリエチレン製見切り材を設置して端部を補強した（写真54-④）。また、根元周辺は客土したうえでコグマザサを植付け、マルチングを敷き均した。

④見切り材設置

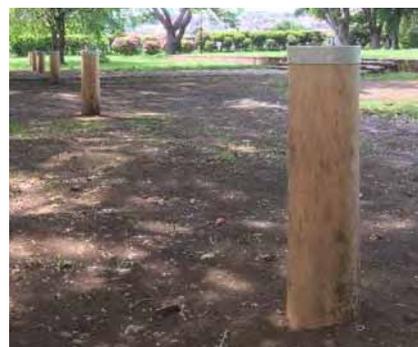
発掘調査成果を踏まえ講堂の瓦積み基壇外装から南へ約8.2m離れた位置に、径20cm高さ0.7mの幢竿支柱を東西方向に6基設置した（写真55-③）。金堂前面の幢竿とは仕様を変え、幢の取付は想定せずに柱頭部の保護のために金属製のキャップを取り付けた。柱の木材はヒノキを用い防腐含侵処理を施したうえで、表面はヤリ鉋風丸カンナ仕上げを施した。

③講堂基壇南側の幢竿支柱

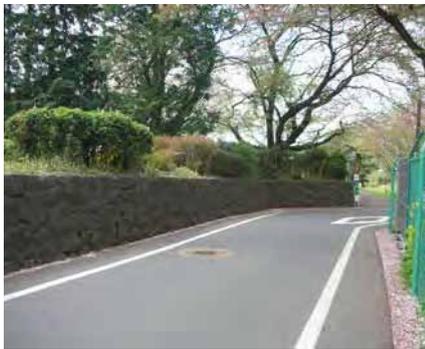
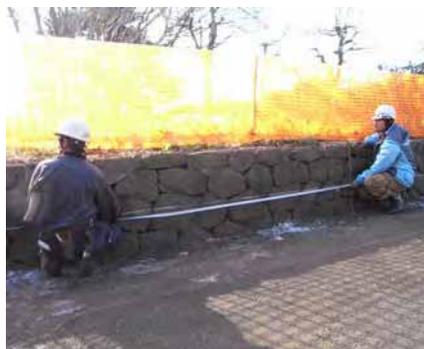
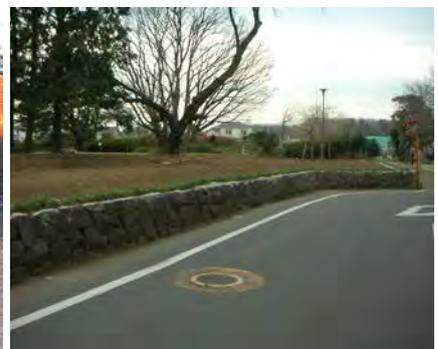
写真57 北辺石垣の解体

第一期整備では、伽藍中枢部区画施設の繋がりや北方・推定中院地区など武蔵国分僧寺の寺域が中枢地区の周囲に広がっていることを踏まえ、伽藍中枢地区と周囲の空間との連続性を体感できるように、石垣の上部を解体撤去して石積の高さを下げた。平成23～24年度にかけて西側墓地近くから東端の北東主入口広場に至る範囲の整備を行い、周辺の道路舗装面から約0.6m～1.9m程の高さの石積を整備工事によって約0.3m～1.1mの高さまで下げた（写真57、116頁参照）。

既存の石垣天端に笠石は据えられていなかったことから、解体・復旧に際しては天端位置の積石を加工して積み直すことを基本とし、積石が小さく不安定となる箇所においては1段下の積石まで解体・加工して復旧するよう対応した。天端石は裏込めの栗石や碎石のみで固定することは難しく、天端石の控え部にコンクリートを打設して固定し、施工の際にはできるだけコンクリートの天端が隠れるよう配慮した。

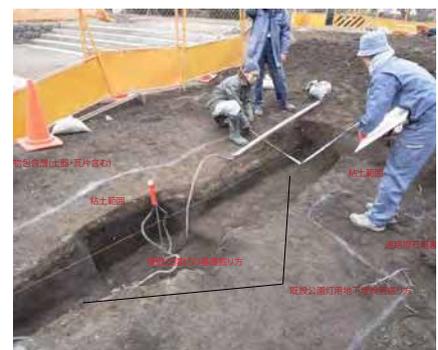
北方石垣解体工事に続き、北東主入口広場周辺の石垣上部を平成24年度工事で、解体除去して石垣の高さを下げた。当初設計では、北東主入口広場を広く確保できるように入口部分の石垣は下部基礎までの除去を予定していたが、掘削工事立会いの際に北辺の築地塀構築土の遺構を確認したことから、当初設計を変更して既存石垣上部までの撤去に留めて遺構の保護を図った（第44図）。

写真58 築地塀検出状況

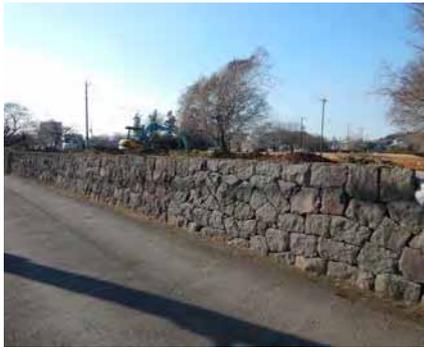
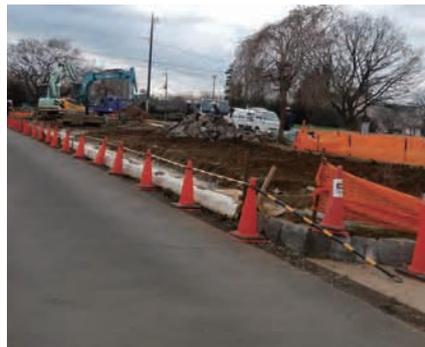
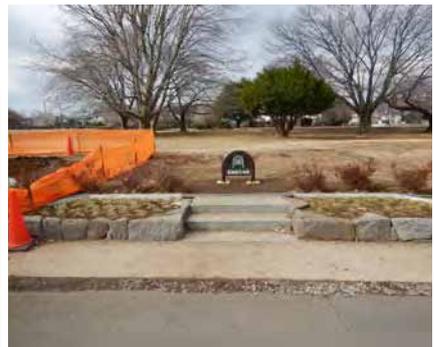
写真 59 東辺石垣の解体

北方石垣解体工事同様に東辺石垣上部を解体除去して石垣の高さを下げた（写真 59）。中枢部と周辺道路との高低差は南東隅から北に向かうに従い大きくなり、現況石垣の高さは約 1.3m ～ 1.7m 程度を有していた。これらの石垣を工事によって約 0.3m ～ 0.7m 程度の高さに下げた。

また、市道を挟み東に隣接する薬師児童遊園の入口と対を成す位置には新たに出入口を設けることとし、史跡利用者の動線や安全性の確保に配慮して約 7.0m の範囲の石垣を全て撤去し、石垣面を 1m 程セットバックさせた。そのうえで、段差部分には石階段（1.4m × 1.24m（3段））を設けて入口を確保するとともに、階段両脇は既存石垣との接続のために解体石材を用いてあらたに石垣を設置した。

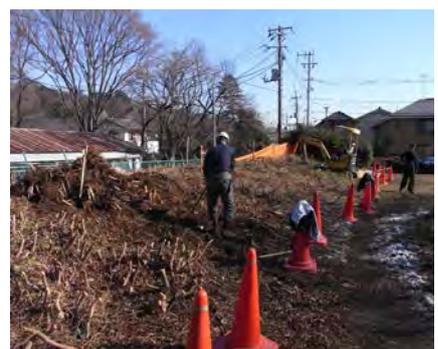
② 伐採後（平成 24 年度）

外周の低木樹木は、石垣の天端から伽藍中枢地区内側に約 4 ～ 5m 幅の範囲に緩衝機能を持たせるよう植栽されていた。昭和 46 ～ 49 年にかけて実施した整備では、サツキ・オオムラ・キリシマ・ウバメガシ・ヒイラギナンテン・ネズミモチ・クチナシ等の樹種が植えられていた。北方石垣上部及び東方石垣上部の撤去に伴い植栽地付近の地盤面が 1m 以上低くなってしまいうことに加えて、植栽から 40 年以上の年月を経て大きく成長し植栽管理に手間のかかる状況であることも考慮して全て伐採・除根を行った（写真 60）。

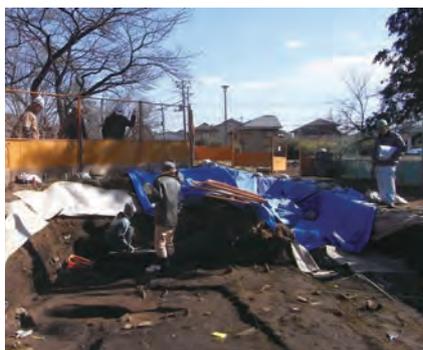
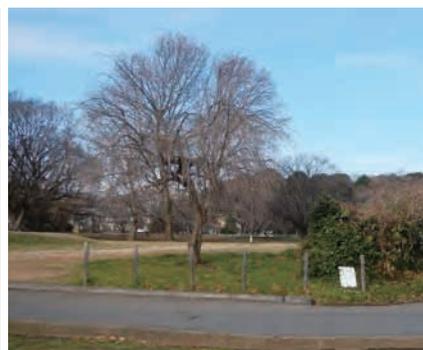
写真 61 高木の伐採

現況の高木樹木のうち、講堂基壇及び基壇周辺整備に伴い支障となるサクラ 1 本を伐採・除根、ヒノキ 4 本を伐採・除根し、さらにソメイヨシノを 1 本伐採したうえで既に伐採されていた 1 本を含め計 2 本の除根を行った。その他、金堂西側植栽地及び金堂東方市道交差点近くのシダレザクラは生育が不良であったことからこれら 2 本を伐採し、中門跡西側の敷地境界付近のアンズも 1 本伐採を行った。なお、これら伐採対象

①講堂北のサクラ伐採と遺構確認調査

②伐採前のシダレザクラ（金堂東方）

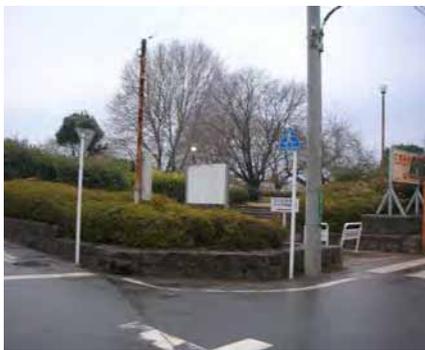
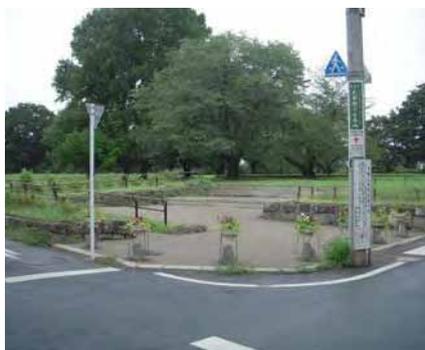
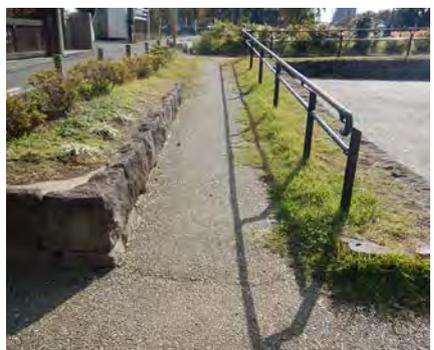
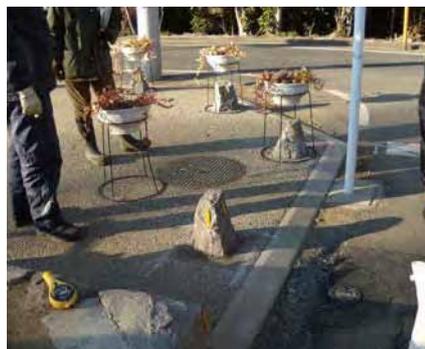
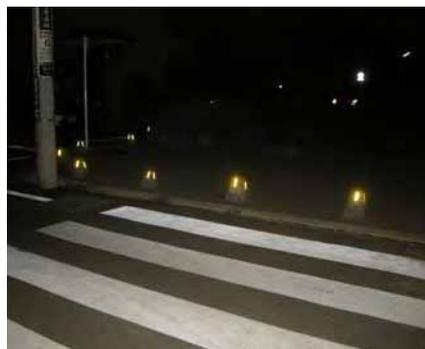
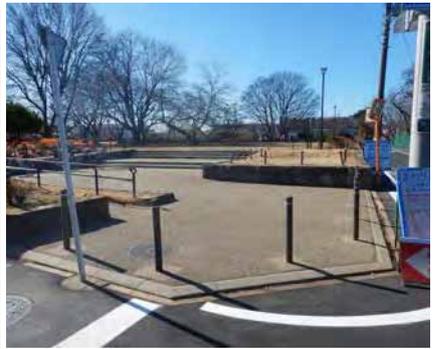
写真 63 北東主入口広場の施工

市道との境界部には舗装止めを兼ねて乗入れ用の擬石縁石を設置し、その内側の車止めには石垣の解体石材を転用して自然石の車止めを設置した。この解体石材を用いた車止めは、設置後に近隣住民から「見えにくく接触した車の車体に傷が付く」といった苦情が寄せられ、暫定的に反射テープの貼付けや植栽プランターを置くなどの対応をとったが、最終的には屈曲性のあるラバー製の製品に改修を行った。この際には、舗装仕上げ面から地中の遺構面までは僅かに 20 cm 程の離れしか無く、基礎をできるだけ浅く、尚且つ着脱可能なラバーポール製を採用した（写真 63）。

④発生石材を用いた車止め（平成 24 年度）

⑤反射シート設置（平成 24 年度）

⑥整備後改良後（平成 26 年度）

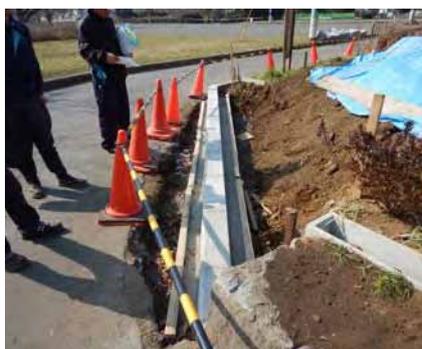
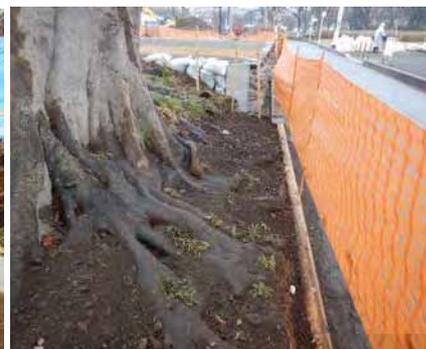
写真 67 縁石の設置

発掘調査時に取り外していた一部の道路境界部のコンクリート縁石を復旧した。また、金堂基壇のエノキの根もと付近は構造物を据えるために必要な範囲の床掘を行うことは困難な状況であったことから、道路境界部に丸太を設置し、鋼製アンカーを地中に刺して固定した (写真 67)。

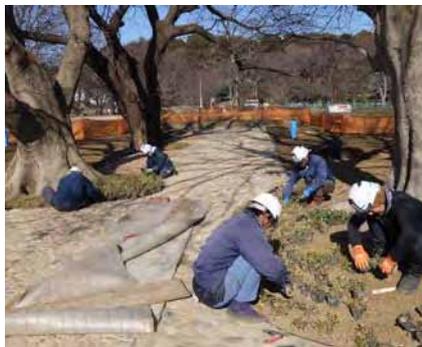
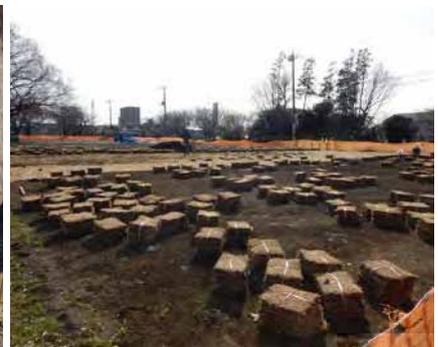
写真 69 地被植栽

整備範囲において特に史跡利用者が集中し、踏圧によって裸地化することが想定される講堂基壇外周部や堂間通路脇などの範囲は重点的に野芝を張った。また、令和元年度(2019)に施工した中門東範囲の整備においても、中樞区画施設の内側の範囲は野芝による張芝を行った。当初設計では、野芝の種子を混合した吹付を予定していたが、施工時期が年度末にずれ込んでしまい野芝の種子吹付では発芽が難しい旨、施工者から申入れを受けた。そこで野芝のベタ張りをを行うように設計変更を行った(写真 69)。

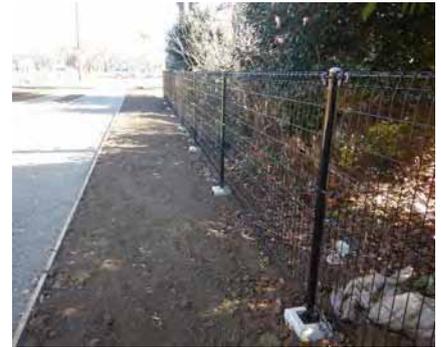
写真 70 境界フェンスの設置

見学者が隣接する民有地の農地にみだりに立ち入らないように、中門南側から西側境界部分の約 55.5m の区間にメッシュフェンスを設置した。高さ 1.0m、ダークブラウン標準色の仕様を採用し、コンクリートブロック基礎を用いた（写真 70）。

学芸員立会いのもと床掘を進めていた際に、中門南参道付近の中枢部区画溝の範囲に中門の礎石と推定される石材を 1 石確認した。この礎石は、既に原位置を留めておらず、中枢部区画溝に落ち込んでいる状態で検出されたこと、またコンクリートブロック基礎を据えることのできる深さより低い位置で検出されたことを踏まえて、礎石上面に保護砂を敷き、基礎碎石を敷いたうえで当初設計通りにブロックを据え付けてフェンスを設置し、保存整備委員会に報告を行った。

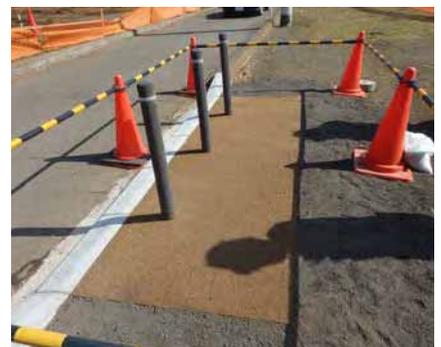
写真 72 車止め

北東主入口広場入口で設置したポール状の車止めに市道の出入口に設置した。道路の幅員が狭いことからバイクの通り抜けを制するように 1m 間隔で設置した。遺構保護の観点から、基礎の厚さは最小にできる製品を採用し、基礎碎石 RC-40～0 を厚 5cm で敷き、その上に基礎コンクリートを厚 15cm で打設したうえで、長さ 17cm の基礎アンカーを差し込みこれに車止め本体のポールをねじ込み取り付けた。簡単に着脱できる軽量タイプで径 8cm 高さ約 0.8m の大きさ、車のライトが当たると塗装面全体が反射する「再帰反射塗装」のリサイクルゴム弾性製品を用いた（写真 72）。

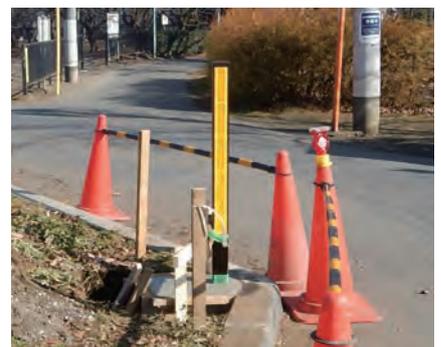
写真 73 反射板

金堂基壇南側を東西に通る市道南 2 号線の南東隅の屈曲部に高さ 1.0m、ダークブラウン色、ポリカーボネイト樹脂製の反射板（表裏 2 面）を設置した。地域住民から夜間の自動車通行の際に縁石や石垣が視界に入らず、縁石や石垣に衝突してしまうといった苦情が寄せられたことを踏まえ、道路境界の視認性を高めるように配慮した（写真 73）。

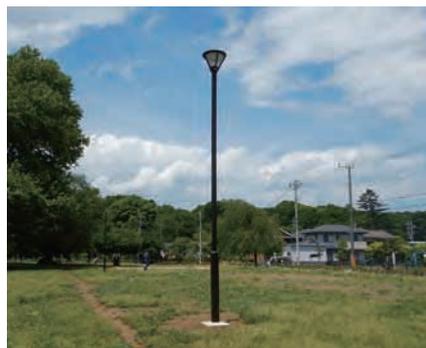
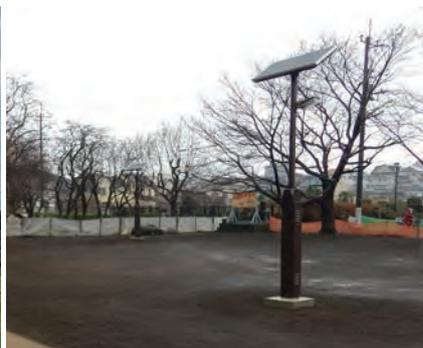
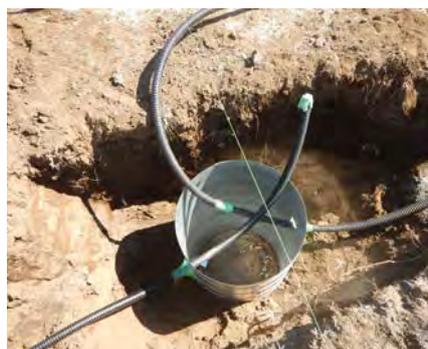
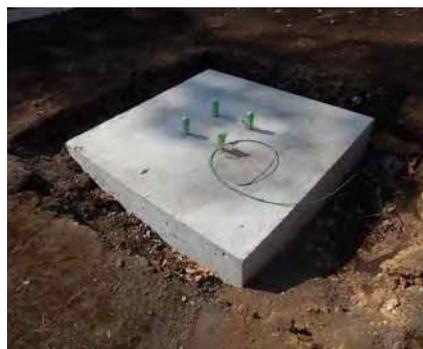
写真 77 照明灯設置

中門周辺の範囲には既存の照明灯は無く、中央の市道沿いの電柱に防犯灯が設置されていることを踏まえ、中門から西側の隣地境界にかけてうす暗い範囲を照らすよう照明灯を設置した。引込柱や電線管路の埋設が不要な太陽光照明灯を 2 基設置した。基礎形状は水平方向に幅を広げて薄くすることによって掘削深を浅くし、遺構に影響を及ぼさないよう配慮した（写真 77）。

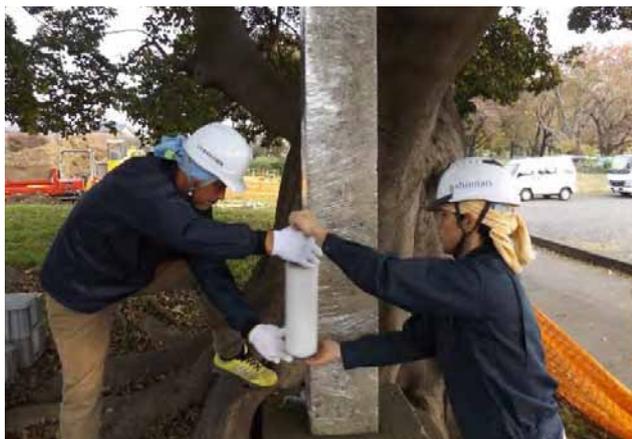
標柱の表面には、剥離（表層の浮き上がり）、亀裂などが多数あるので、石表層に吊上げ用のベルトを直接掛けるのは、表層を破壊する恐れがあったので、この面の養生を行った。

ラッピング材の巻き付け

標柱に、ポリエチレン製ラッピング材を巻き付ける → その上を板で囲う → 板の上からラッピング材を巻く → 板の中に緩衝材となる発泡ウレタンを注入 → ウレタン硬化後吊上げ作業

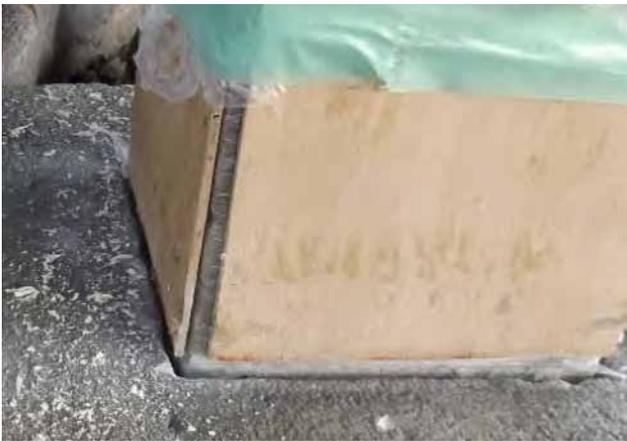
標柱と台石の隙間に詰め込まれていたモルタル

標柱に接着したまま吊上げられた台石は、容易に分離できなかつた。木製クサビ打ち込み、振動などを、長い事加える事でやっと分離できた。

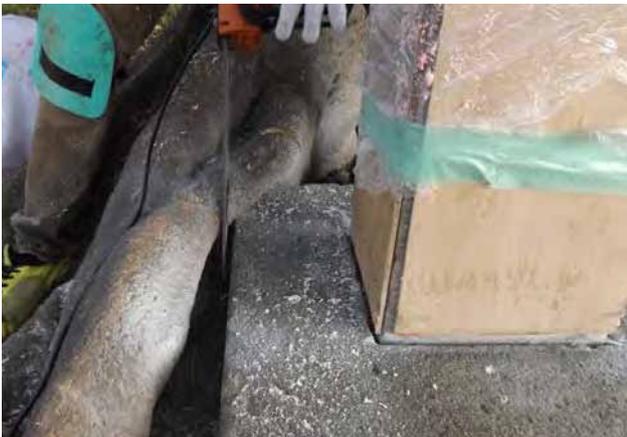
その台石ごと引き上げようとする、樹木の一部が食い込んでいるので、その部分はカットした。

食い込んでいる樹木の一部カット

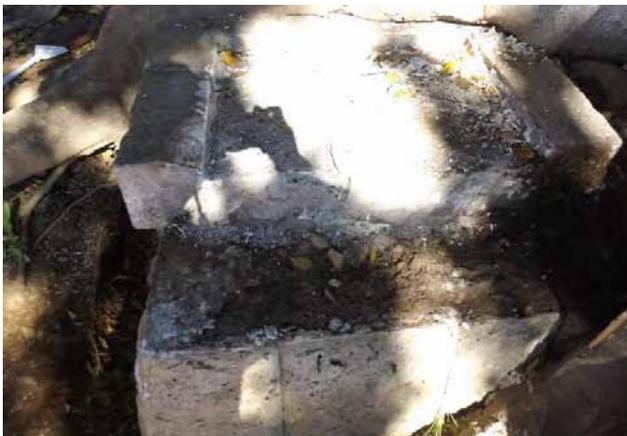
1枚目基礎石解体  
土が入り込んで、蟻の巣と化していた

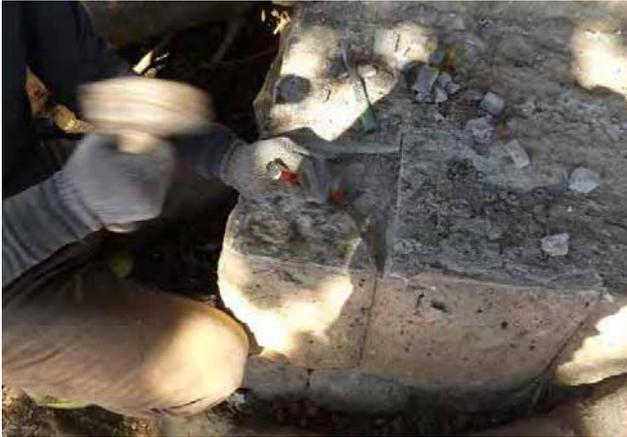
モルタルの除去

これの除去は、エアーチップパー、ハンマー、ディスクサンダーなどで、削り取る事で除去した。石を全く傷つけないで、除去するのは不可能だが、出来るだけ傷を小さくする事に留意して作業を行った。

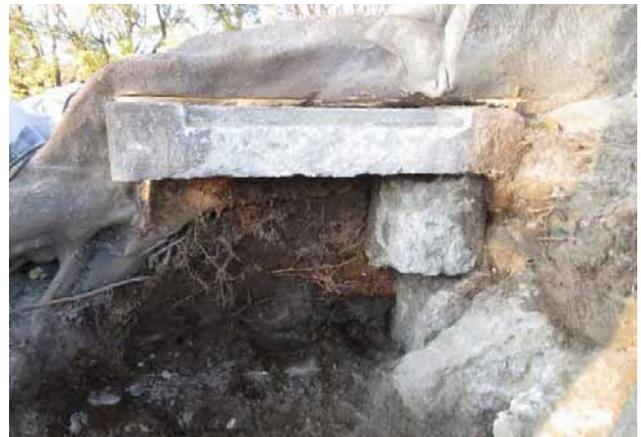
基礎石に亀裂存在

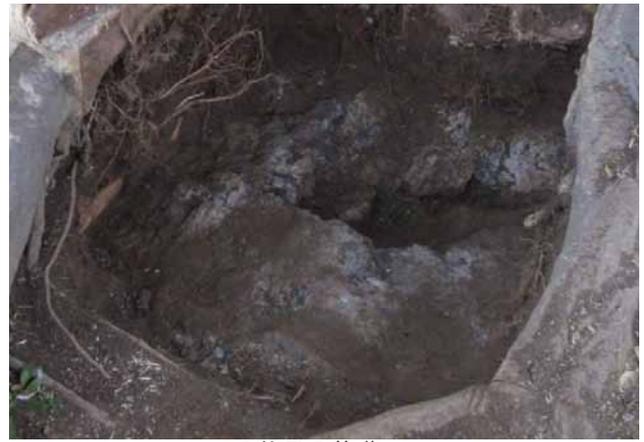
3枚目の基礎石には、樹根が絡みついており、現状のままでの除去は不可能であった。無理に解体すると石を破断損傷させる恐れもあったので、樹根を切断せざるを得ないと判断した。

3枚目の基礎石

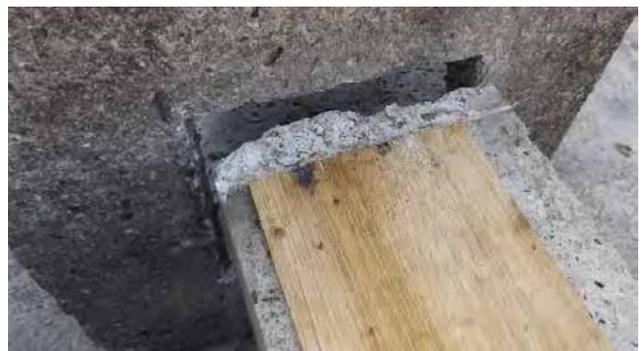
標柱に接着したまま吊上げられた台石

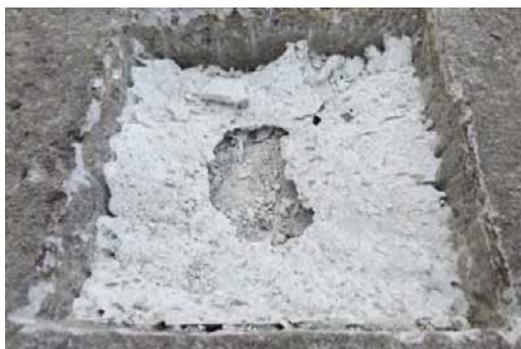
標柱と分離した台石

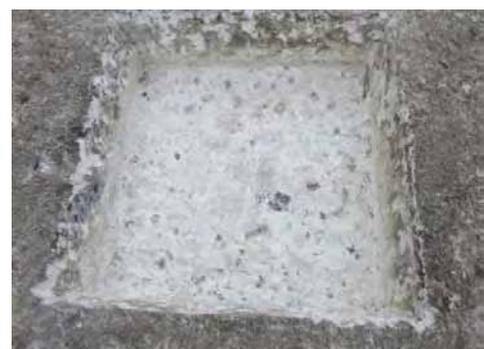
台石に残っていたモルタル

モルタル除去後

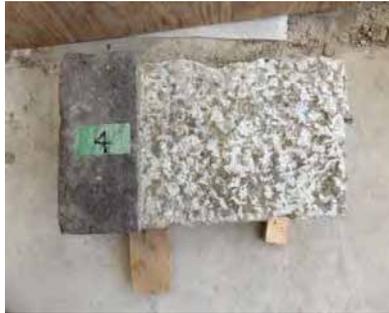
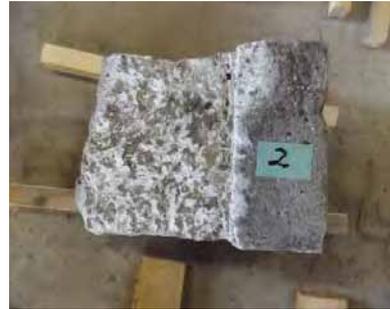
基礎石 中央部の石

割断していた基礎石「中央部、南側」の2枚の石を、エポキシ樹脂とステンレスボルト挿入による接合修理を行った。

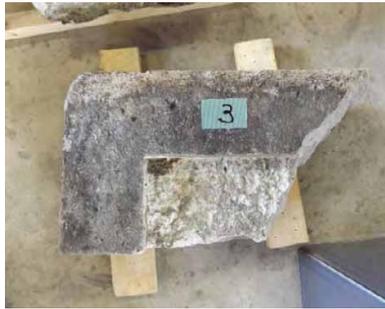
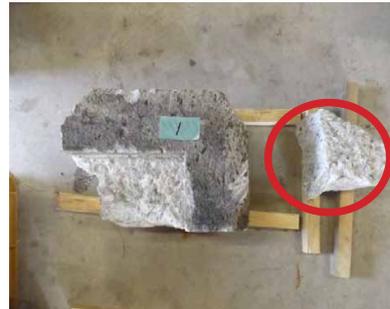
基礎石 北側の石（円内石は左側③の先端部に入る）

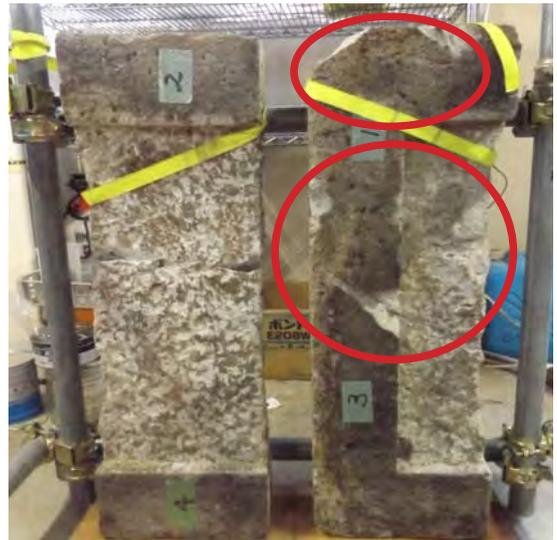
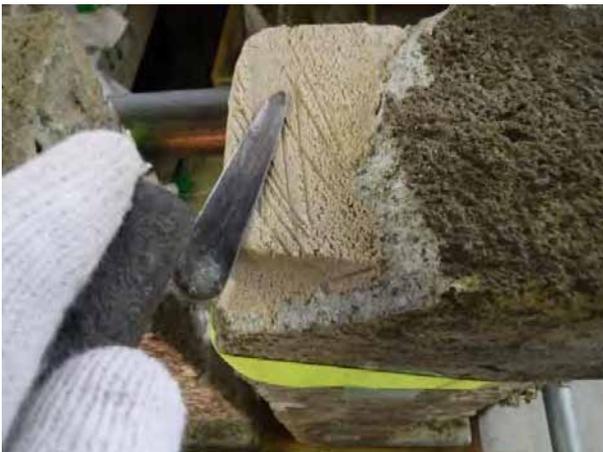
基礎石の北側部位には、欠損部（赤丸内）がある。割断部材を生かしながら、成形を行った。

- 1 遺存部材を元の位置に接着
- 2 遺存部材のない部分は、エポキシモルタル（エポキシ樹脂と珪砂を混合したもの。硬化後、石様に固くなる）を盛付け
- 3 エポキシモルタルの上に擬岩材（石灰、凝灰岩石粉、鹿沼砂塩化マグネシウムの混合材）盛付け石風のオウトツ感の彫刻
- 4 最終補色

エポキシモルタルの盛付け

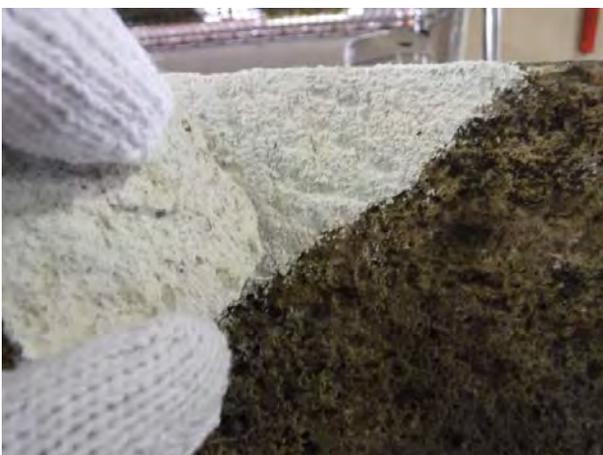
擬岩材に石風凹凸を刻み付け

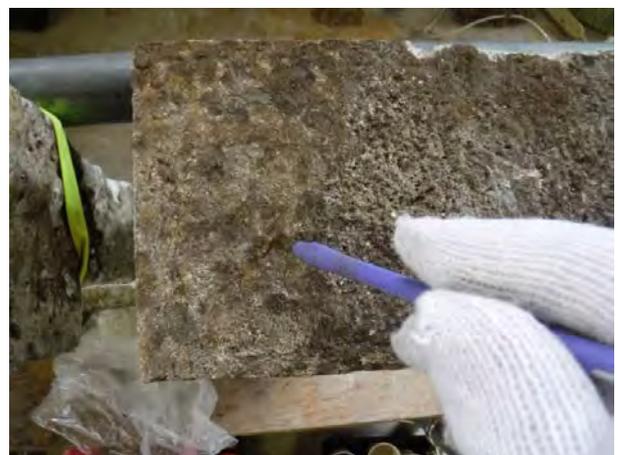
オリジナル石に似せた補色

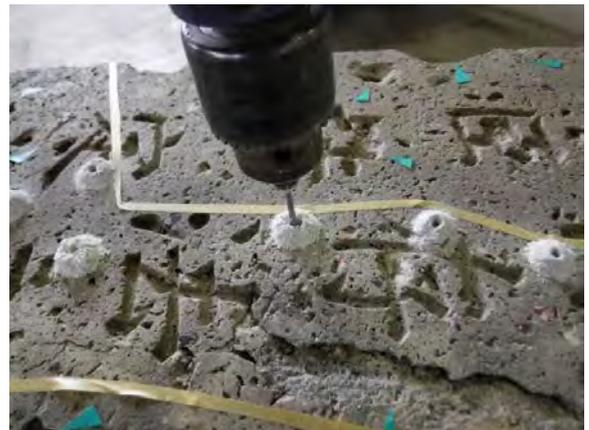
注入用穴開け 径5mm

標柱の表面には、亀裂、剥離、表層浮き（表面は健全に見えるが、内部に空洞がある）などが、多数存在していたので、これの修理を行った。

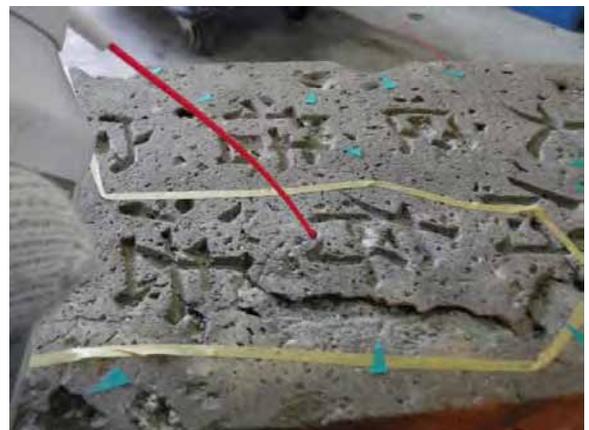
穴内部の切粉をエアで掃除

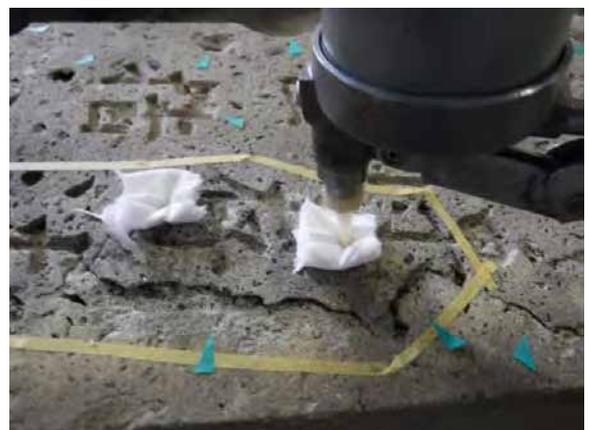
内部空洞部に向け中粘度エポキシ樹脂を注入

注入充填の確認は、打音で行う。空洞時の打音と充填後の打音は、明らかに異なる。注入エポキシ樹脂は、中粘度（ゼリー状）タイプのボンドE-207を注入している。液状低粘度の方が、注入器の圧力を強くかけなくても空洞部に入った時、隅々まで充填されやすい。ただ、目に見えない微細な亀裂や、欠損部から漏れ出て来て、表面を汚す事が多い。その為、流動性はやや落ちるが、液漏れの少ないタイプを静かに注入する事で隅々まで充填できる。これは、作業者の技術の高さに因る。

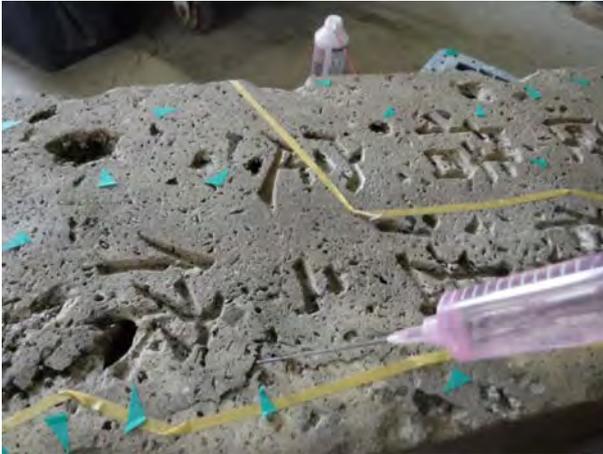
パラロイドを注入

先に、空洞部の注入をしておき、亀裂表面は、アクリル樹脂パラロイドB-72を注入する。エポキシに比べ接着力はやや落ちるが、石表面を汚す事はない。エポキシに比べ遥かに低粘度なので、薄い剥離部や細い亀裂に注入する。

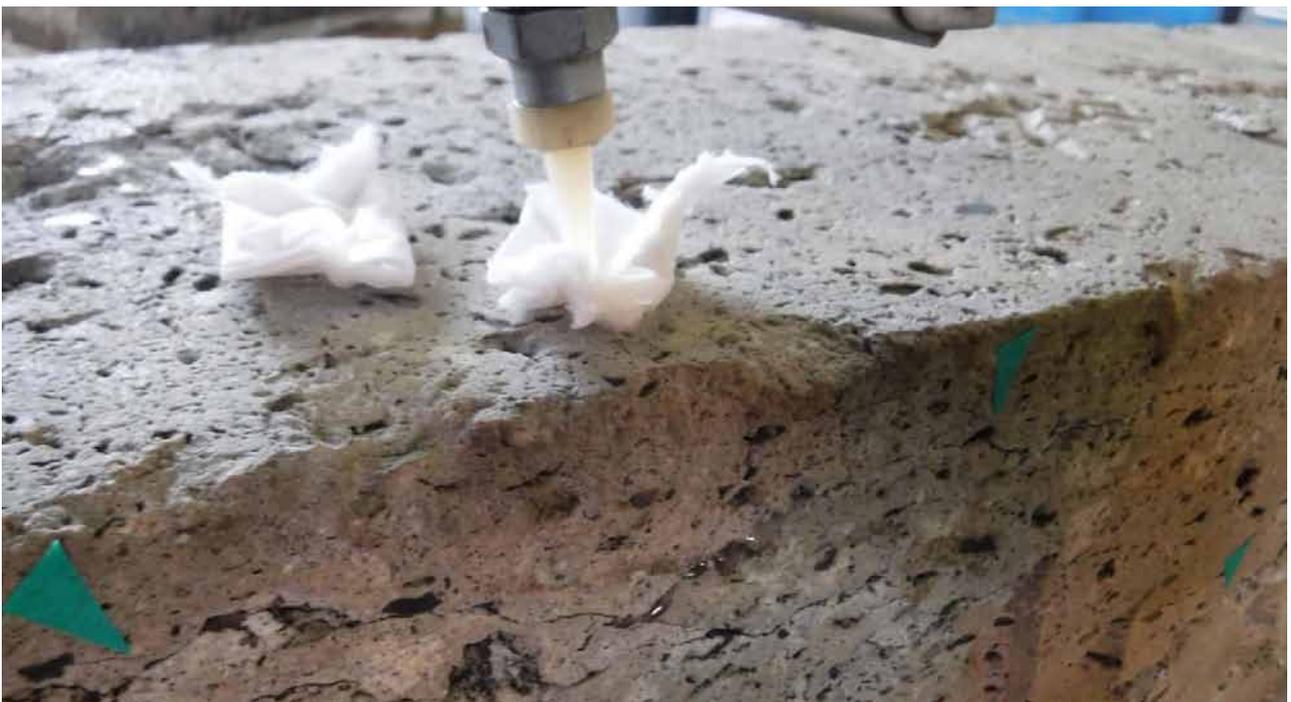
穿孔穴から亀裂に向けて注入

亀裂幅は大きくないが、数か所発生している。発生理由は分からないが、通常の亀裂とした。刻字を避けて亀裂に向けて穴を開ける、穴深さは亀裂を貫通させる、その穴から注入を行う。

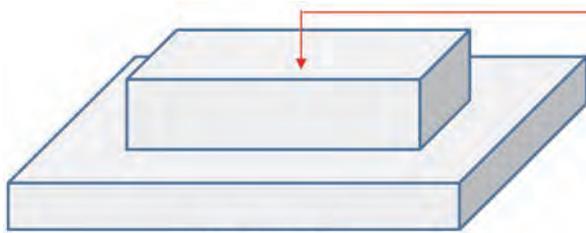
コンクリート芯台

この上に1段、2段目の石を積み上げる

まず、コンクリートの芯台を作成してもらい、その上に2段目石の設置から始めた。

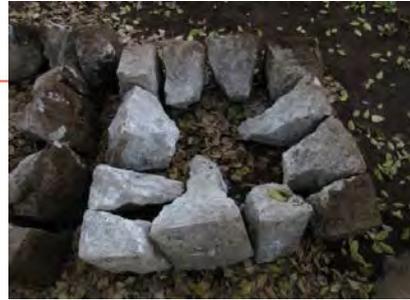
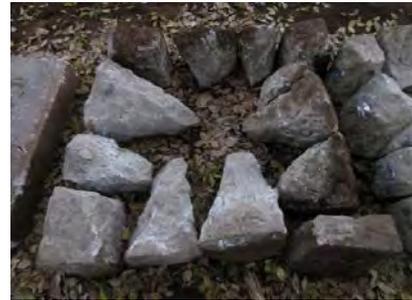
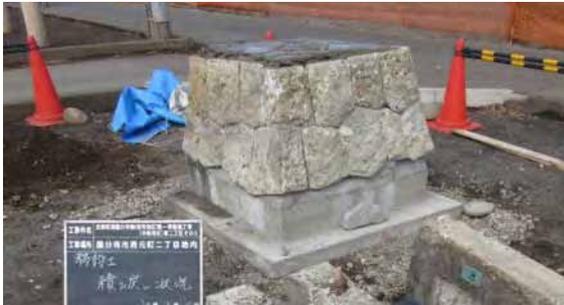
1、2段目組立完了（この中にはコンクリートが充填されている）

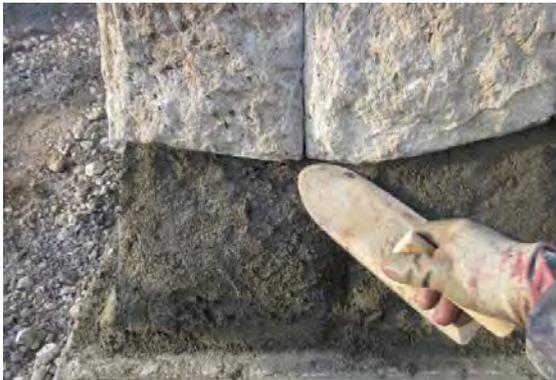
3段目擬岩材盛付け 1回目

組立は、基壇石から行ったが、3段目石は、元の場所に埋設保存してあるので3段目は擬石で組立ることにした。

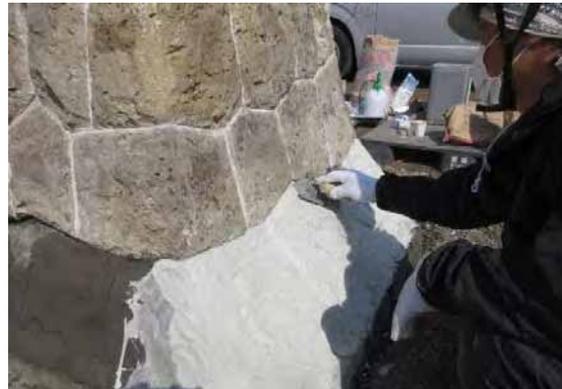
3段目擬岩材盛付け 2回目
