島原市文化財調査報告書 第16集

# 森岳城跡石垣調査報告書

島原市教育委員会

- 1 本書は、島原市教育委員会が平成24年度から平成26年度にかけて実施した、森岳城跡の石垣現況調査の成果を収めたものである。
- 2 本調査の調査地は島原市城内一丁目・二丁目・三丁目・先魁町・新馬場町・桜門町・江戸丁に所在する。
- 3 本調査は、島原市教育委員会社会教育課が実施した。調査の現体制は下記のとおりである。  
教育長 宮原 照彦  
課長 松本恒一  
班長 徳永和成  
主任 宇土靖之  
主査 林田 崇  
肥前島原松平文庫 管理員・学芸員 吉田 信也
- 4 石垣写真撮影、計測、現況調査、絵図撮影は、株式会社とっぺんに委託して行った。
- 5 本書は、宇土、吉田、田中（株式会社とっぺん）が分担執筆し、各執筆分担は、目次に記した。編集は宇土と田中が行った。
- 6 第1章第3節島原城の縄張については、佐賀大学教授 宮武正登教授による島原城の長崎県史跡指定時の所見から引用させていただいた。また、付編 島原半島の地質と石材産地については、長崎県立島原高等学校 寺井邦久先生の玉稿を賜った。
- 7 調査で得られた資料のすべてを島原市教育委員会で保管している。

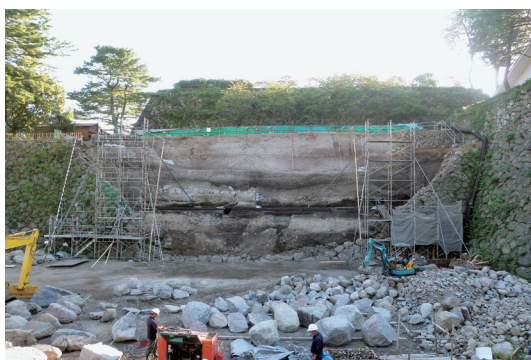
第9図 石垣解体状況（西から）

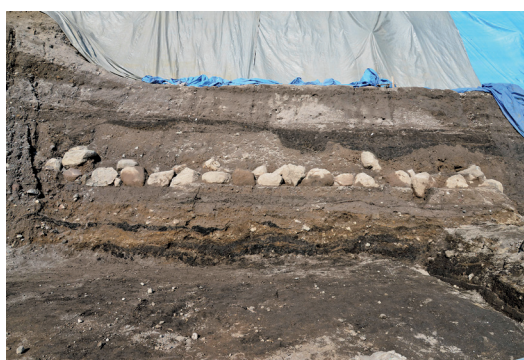
遺構：石垣・石列状遺構（硬化面）・溝状遺構 遺物：中世陶磁器・近世陶磁器・瓦  
No. 1402 石垣背面の中段付近、裏込めから約2 m程内側の盛土内から検出された石列状遺構は、直下に硬く締まった硬化面を検出しており、この硬化面は水の浸透性が少ないことなどから、石列状遺構と合わせて石垣構築時の支持基盤を高め、盛土内の排水機能を有するものと考えられる。降雨直後に石列状遺構の南端から雨水の流出も確認できた。また、石列状遺構前面下部で盛土の流出により栗石層の目詰りが確認された。本来栗石層まで伸びる硬化面が過去の複数回の石垣崩落で流失し、石列状遺構からの流水により盛土が流出したものと考えられる。

第10図 石列状遺構（西から）

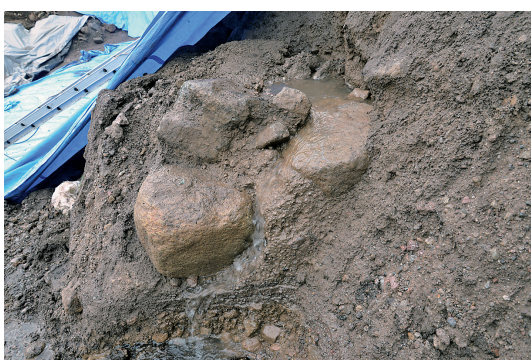
第11図 雨水流出状況（南から）

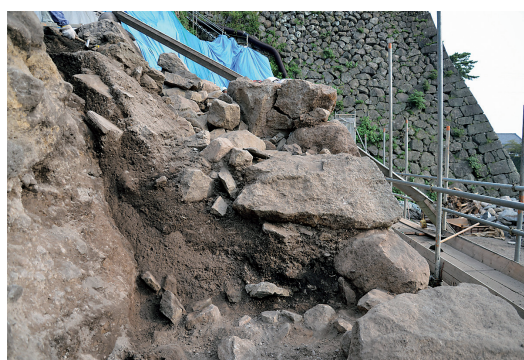
第12図 栗石層目詰り状況（北から）

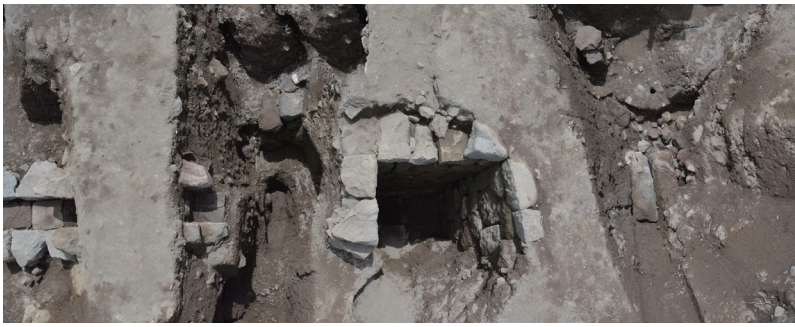
石垣は大手枡形の北側部分と想定される。石組堅坑と暗渠は、弘化四年～嘉永元年にかけて行われた二ノ丸石垣修復の際に築かれた堀水の排水施設。堀のNo.3008石垣下部にも暗渠が確認された。ここも盛土による造成が行われている。

第25図 石組竪坑と暗渠天井石（東から）

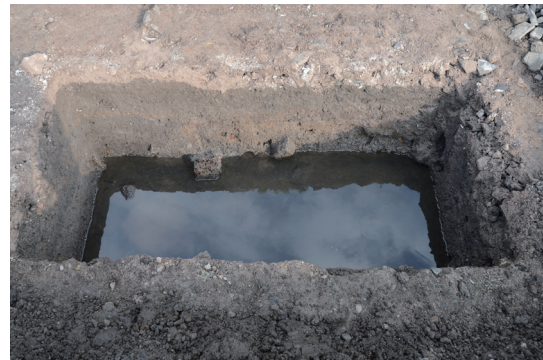
興慶園（泉水屋敷）の西側にあたる。地山の岩盤層が表土下70～80cmで確認され、この岩盤層の直上を豊富な伏流水が流れている。このような地形のため表土下50cm程から湧水が認められる。

第28図 同湧水（南から）

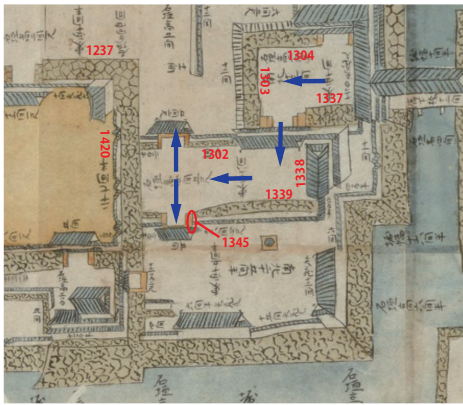
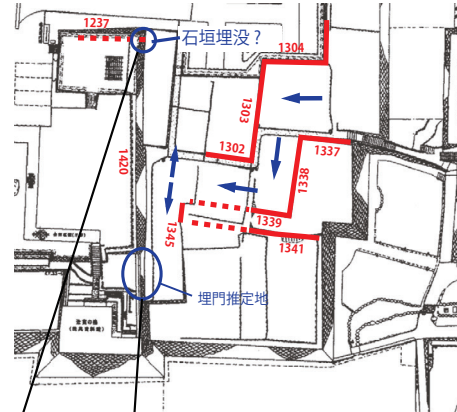
本丸柵形虎口周辺の石垣

石垣1420の右隅角部付近では、角石と推定される石材が半分埋没しており、石垣1237などは新しく増設された石垣の可能性もある。石垣1420の中央部では、石材が孕んで前面に押し出されている箇所があり、絵図などに示されている門跡（埋門）である可能性が高い。

他、1304-1305隅角部や1205-1206隅角部などは、地表面付近から積み替えが行われた痕跡を確認できるなど、徹底的に石垣修理を行っている箇所もある。

1420 右隅角部 (石垣埋没か?)

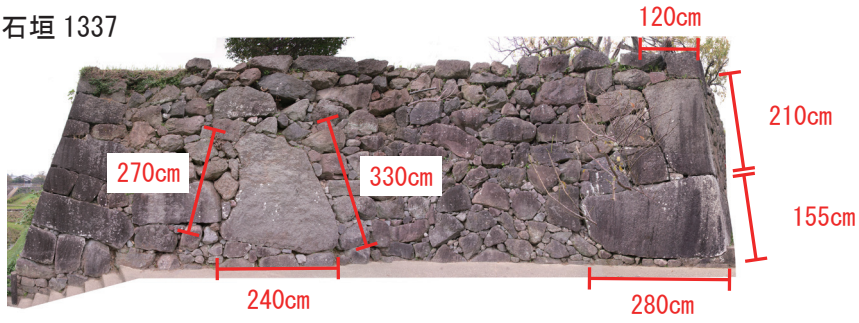
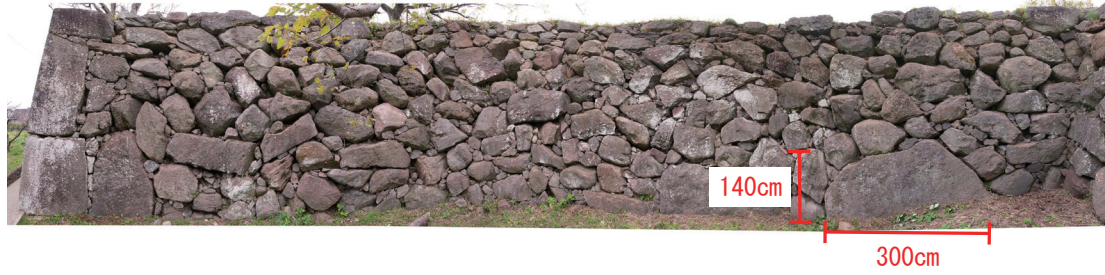
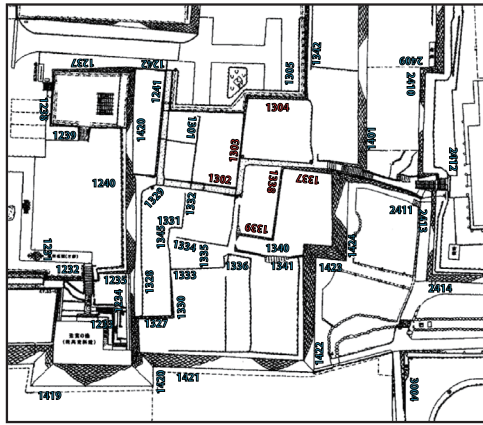
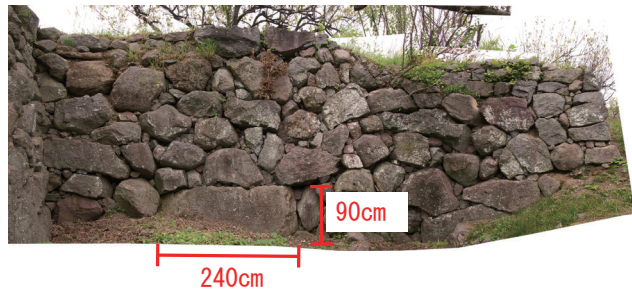
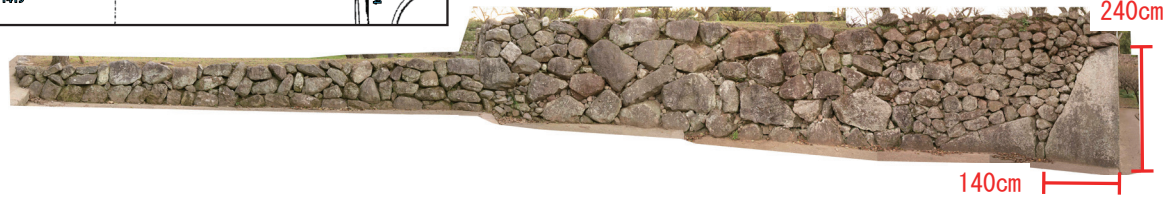
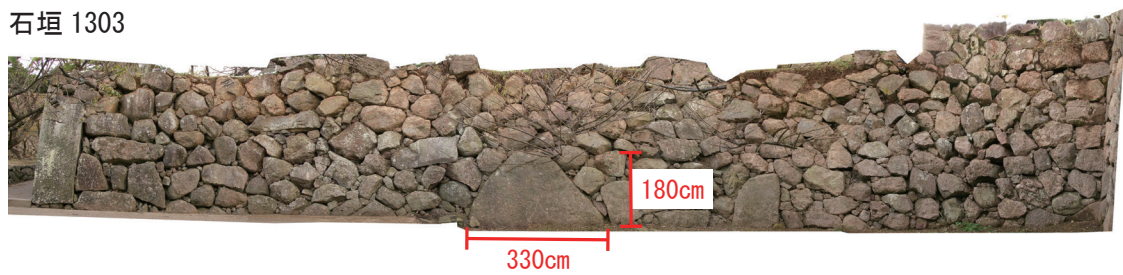
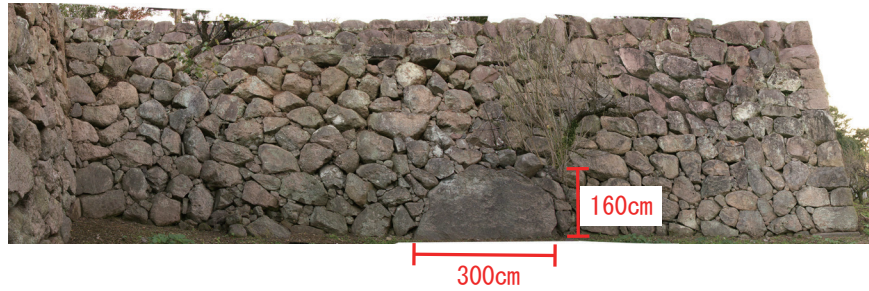
第48図 櫛形虎口 巨石計測図

本丸北側の柵形虎口は、本来の通路である廊下橋から本丸に入るルート上にあり、鏡石や立石などの巨石を配石した石垣面が連続する空間になっている。鏡石や立石は廊下橋から本丸に入ってすぐの石垣1337、1338、1339、1302、1303、1304などで見られ、現況で見える範囲での計測値は、横幅2.7m～3.3m×高さ0.9m～2.7mを測る。また、1302-1303、1337-1338隅角部には2mを超える巨大な立石が配置されるなど、この虎口空間に高度な石積み技術を凝縮し、権威の誇示する空間設計がなされている。聞き取り調査では、本丸中核エリアと連結する隅角部にも2mを超す立石があったとの情報もあり、この柵形虎口エリアから本丸中核エリアま

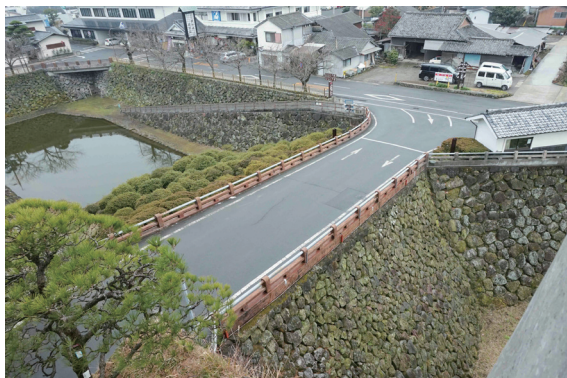
第49図 昭和初期に増設された道

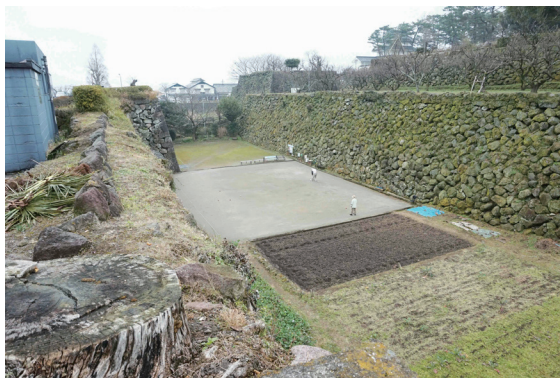
第50図 右が石垣1401 左が石垣2408

石垣2408では中央部下部に排水パイプが設置され、最下段付近からの近現代の積み直しが確認される。積み替え部分は自然石が用いられ、間詰石が極点に少ない。また、左側隅角部には2407積み替えの際に同様に積み替えられた痕跡が確認される。

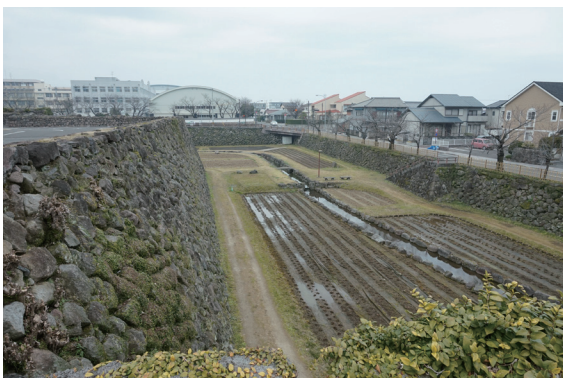
本丸・二ノ丸を囲む堀は、絵図などに見られるように水堀として機能していたと考えられるが、現在、堀南東から堀水が排水されているため、本丸の南側半分程度しか水は張られていない。堀内部には北側に螢の里や菖蒲園、本丸と二ノ丸の間にゲートボール場などが整備されている。石垣3001-3002、3005-3006、3007-3008、3008-3009、3010-3011の入隅部上部には現在歩道が取り付けられ、上部の道路工事の際に積み直しが行われたと考えられる。また、3002と3003、3007と3008等は堀底に降りるための階段が作られているため、途切れたように見えるが、階段の石垣内に埋没し現在も連結していると考えられる。また、3002、3003、3005の石垣上部には道路工事の際に積まれた石材の痕跡が確認される。

第53図 二ノ丸東側堀内部 左が石垣3002、右が2416

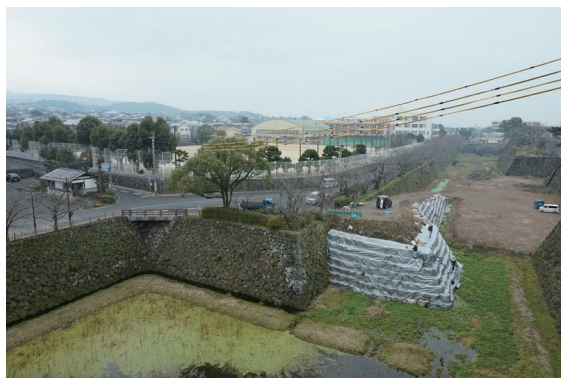
第54図 本丸西側堀内部 左から3008、3009、3010

堀外周の石垣に関しては東側と西側で高さが異なり、3007、3008、3009、3010など東側の石垣高さは5～6 m程度で、3002、3003、3004、3005など西側石垣の高さは3～4 m程度となっている。石垣3005の中央部ではハラミが著しく進行し、今にも崩壊する可能性がある。上面の道路には大型バスや車両の通行量も多いため、早急の対策が必要である。3010や3011には基底部付近まで積み直しラインが確認され、割石の布目積みが認められる。

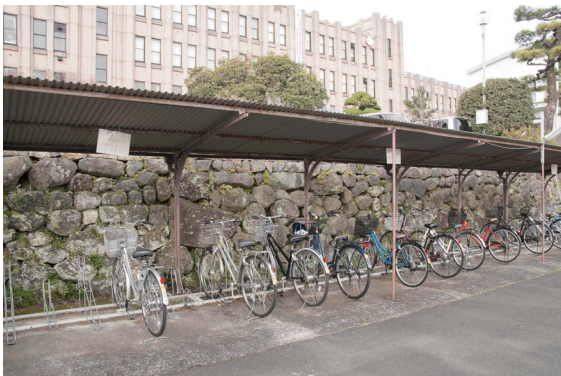
三ノ丸の東側石垣と推定される石垣4004は現在の島原高校駐輪場と校舎敷地の境界を成す石垣であり、石材は比較的小さく、積み直しが行われた可能性もあるが、石垣墨線としては確実に存在する。この石垣4004は北側の4005と繋がり弓道場の西を通り北側に伸び、島原高校体育館の敷地地下から検出されたL字の堀跡に繋がると推定される(註2)。途中、縦目地が確認できる箇所があり、門跡の可能性もあるが道路の下に埋没し詳細は不明である。

第55図 三ノ丸石垣4004(島原高校駐輪場)

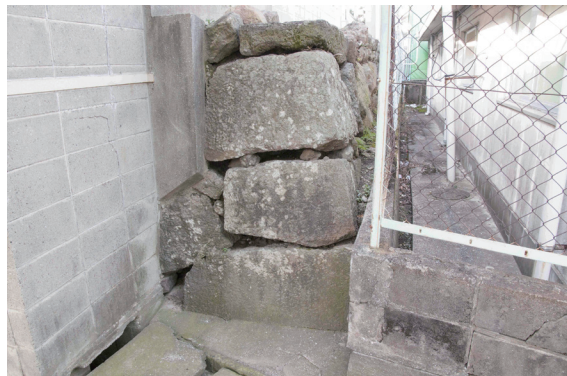
駐輪場から南側に伸びる石垣は失われているが、明らかな段差がみられ、第一小学校南側の4002の隅角部まで続く事が確認できる。この4002の石垣は積み替えが行われているが、三ノ丸の南限として石垣墨線を確認でき、この南側が堀になっていたと考えられる。昭和50年代頃の第一小学校には南限の石垣墨線が残存していた。

第56図 三ノ丸石垣隅角部40024003(第一小学校敷地内)

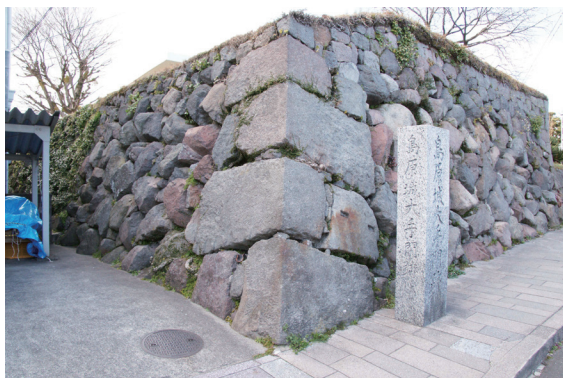
第 57 図 外郭線石垣隅角部 80078008

大手門周辺の石垣は、比較的良好な保存状態であり、上部に積み直しを確認できる部分もあるが、石垣5001～5006や8001～8004、8007～8011などは江戸期の石垣と考えられる。他、5010や5013に部分的に江戸期の石垣が確認できる。

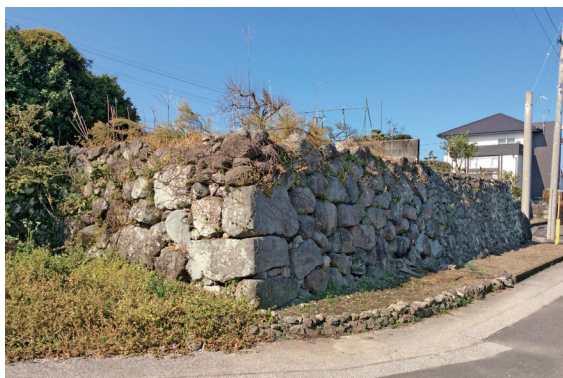
第 59 図 外郭線石垣 5018～5020 (櫓台)

地籍図でも確認できるが、外塁線石垣は西側と東側で石塁の幅が異なる。正確に言えば、西虎口門の北側から諫早門周辺までの石垣だけが石塁幅約10mである。一方、それ以外の外塁線石垣の幅については、保存状態が良好な石垣5019～5021から幅約4m程度と推測される。多門櫓と連結した続櫓の想定が安易に思い浮かぶが、明治期の『大村・島原・平戸・五島旧城郭調帳』には当該地の櫓台に平櫓・柵があったとされ詳細は不明である。城下町設計の観点から考えれば、防御的な意味合いよりも実用的な構築の可能性もある。絵図資料などに記載されているように城内の北側には西から城内に流れ込む水路があり、現在もその用水路には膨大な水量が流れている。城内の外側は低湿地であった可能性が高く、雨水などで湧水の制御が不可能になった場合の防水堤防的な役割を果たしていたかもしれない。

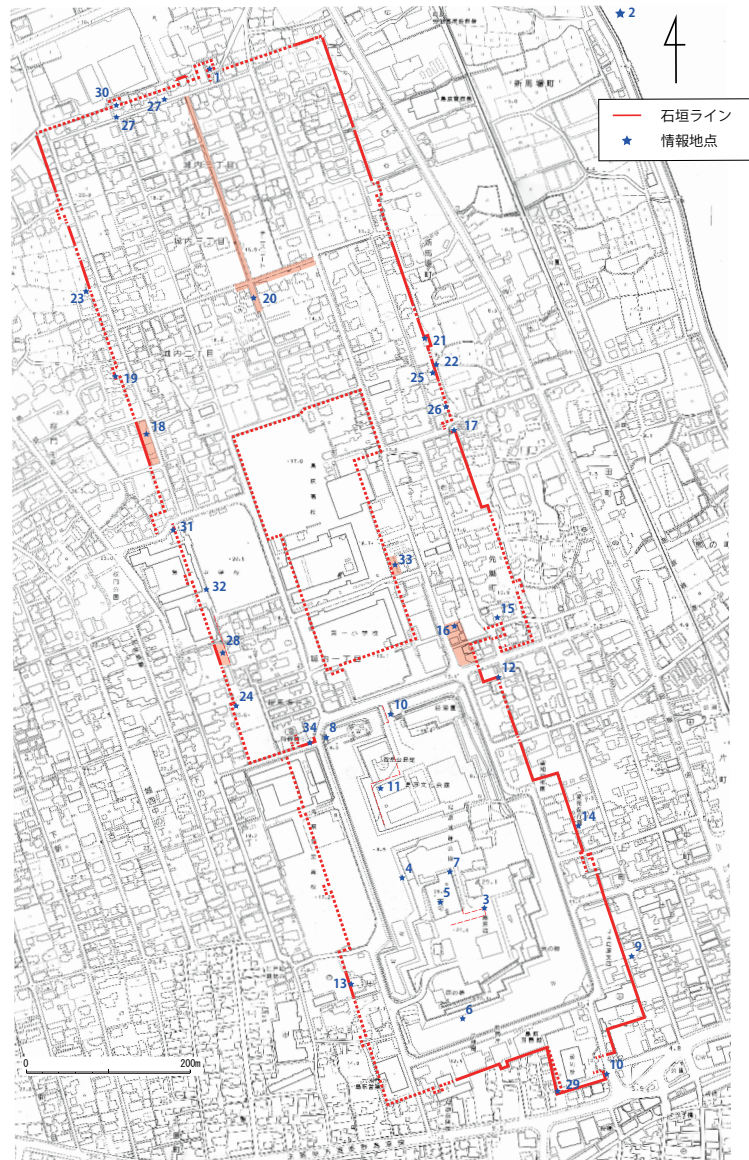
第 61 図 悉皆調査、聞き取り調査地点図

- 5 稲荷様の祠は、元々現在の天守閣の位置にあったものを移動させた。
- 6 現在歩けるようにコンクリートで固められている。20年くらい前に工事を行った。
- 7 現代に石垣の積み替えを行った。（上から3、4段か？）
- 8 昔、西側の石垣から堀の中に流れる水路があったが、階段工事の際に水路は破壊された。

- 21 昔櫓台の南半分売って北側だけ積み直しをしてしまった。地権者の方は櫓台の外側まで土地を所有され、「シロシタ（櫓台石垣外側の土地2mほど）」、「ヤグラ」、家屋敷地の三種類に土地が分かれていた。
- 22 水門あり
- 23 石垣の可能性のある石列の上面を確認。他水門？あり
- 24 東側の住民の方からの話。テニスコート建設の際に石垣が破壊された。24地点では現在のテニスコート敷地に沿うように曲がっていた。子供の頃は登って遊んでいたから、覚えている。幅5～10m、高さ1m～1.5m程度はあった。

- 29 現在、裁判所西側の石垣で、大手門の石垣として機能していた可能性がある。★29付近から切石を用いた石垣が付け足されている。
- 30 土地が二つに分かれていたとの情報から櫓台跡地の可能性高い
- 31 矢穴石あり
- 32 第一中学校校舎敷地と運動場の境が外墨線の内側の石垣墨線であった可能性がある。その痕跡として、推定地の花壇の中に石列が見られる。
- 33 三の丸堀幅か？
- 34 時鐘楼の石垣。江戸期の石垣か？

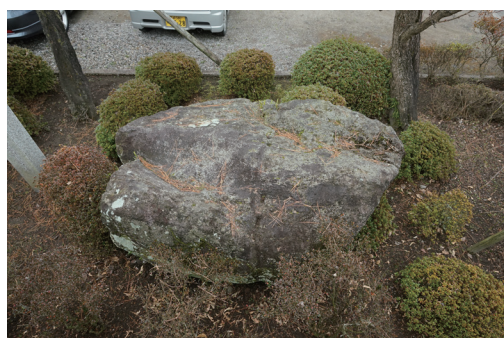
第 68 図 石垣 1239 の前面に残る矢穴石

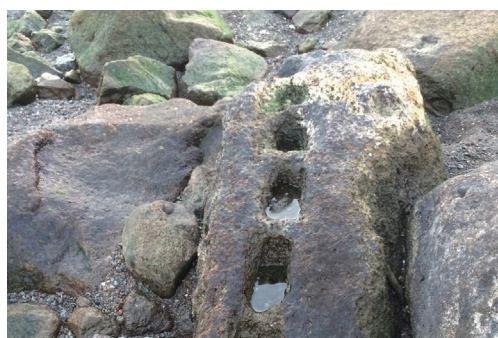
小さい矢穴跡については、島原城から南へ3キロ離れた南天島の石切丁場の残る矢穴跡と類似しており、使用時期の問題も含め、調査を進める必要がある。また、海岸線に矢穴石が散在している例もある。第69図の石材は島原城南東の海岸に伸びる砂嘴の南端で確認された。

第 69 図 海岸に残る矢穴石

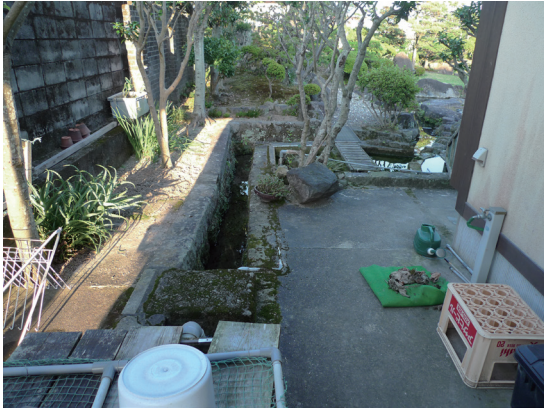
第77図 調査地点⑧屋敷敷地内へ続く水路

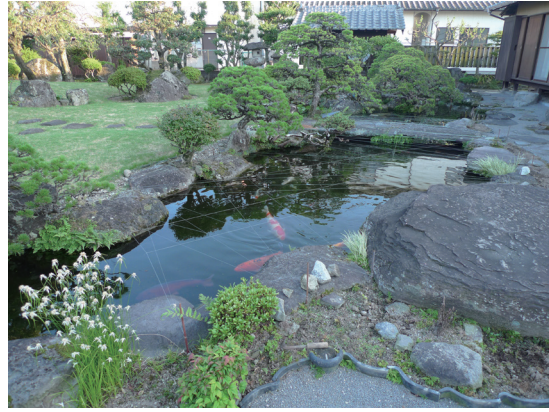
第78図 調査地点⑧屋敷内庭園池

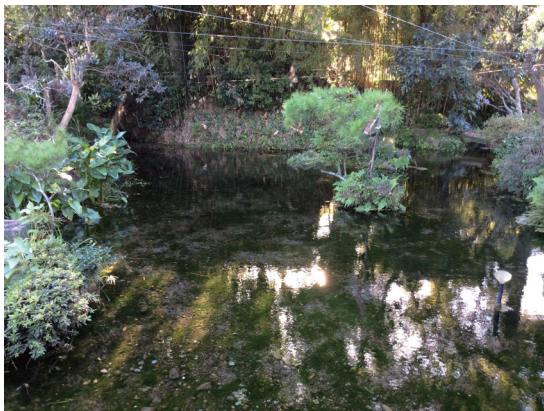
水路調査は東側から西側へ進めたが、水路を辿っていくと宅地に入り込む水路があり、生活用水や屋敷庭園池用水としても利用されていた事が伺える。『島原藩御触類集』にも、文化十一（1828）年に「屋敷への取水による漏水について見つけ次第届け出る事、屋敷内へ水を引き込む場合には届け出て許可を得る事」などの記載が見られ、屋敷内への取水は江戸期から確認されている（註1）。今回の水路調査で屋敷内への取水と推定できる箇所は、④、⑧、⑩、⑰、⑱である。明治期以降の道路取り付けに伴い、家の敷地を嵩上げしている屋敷地が多いため、慎重に判断する必要があるが、いずれも屋敷敷地内に庭池を持ち、江戸期から活用されていたと考えられる。調査地点④は、「常盤御殿屋敷」という地名が残っており、絵図に記載されている庭池、東に排水する排水口と南側に続く水路跡もほぼ現況と留めている。

第81図 調査地点④常盤屋敷内の庭園池

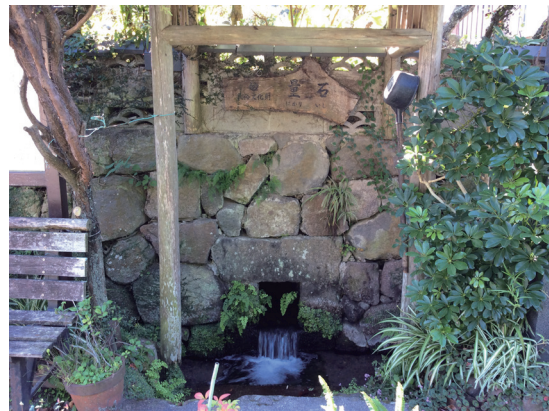
第82図 調査地点④常盤屋敷からの排水口（計石）

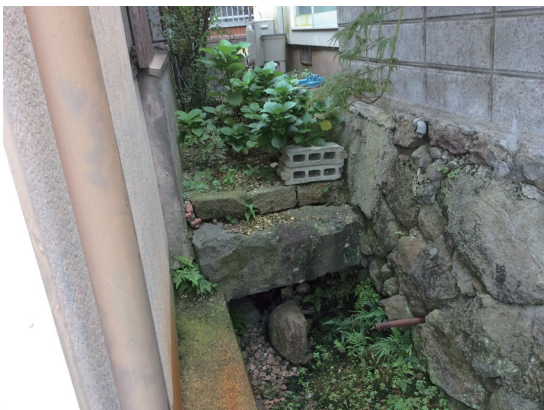
第83図 調査地点⑥田町門横の水路跡

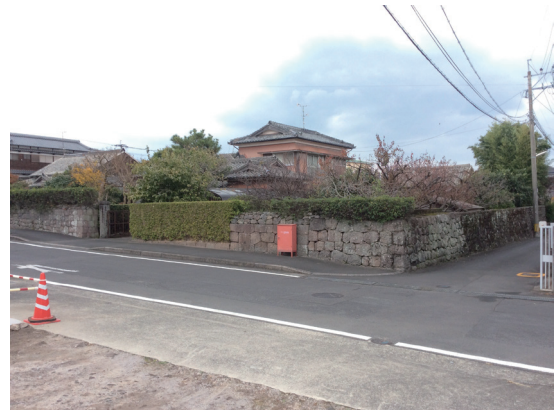
第101図 石垣 I-9-E-2\_SW1\_12\_1

屋敷石垣に関しては、明確に時期を判断できるような材料は確認できず、今後の課題であるが、同じ石垣面でも決して同時期に築かれたと限定する必要はなく、東面が野面積みで南面が亀甲積みの石垣や下から2段分が亀甲積みで3段目から野面積みになっている石垣なども確認された。城下の中央部に立地する石垣I-9-E-2\_SW1では、まさしくその典型で、野面積み、打ち込み剥ぎ布積み、亀甲積み、石垣+生垣など、多様な石垣を見ることができ、時期差があると推定される。鉄砲町の石垣調査でも大正、昭和の石垣の積み直しが指摘されており、これら島原市内の石垣全体と比較しながら、地権者のヒヤリングや昭和50年代に行われた島原市の石垣助成制度の資料等を洗い出す必要がある。

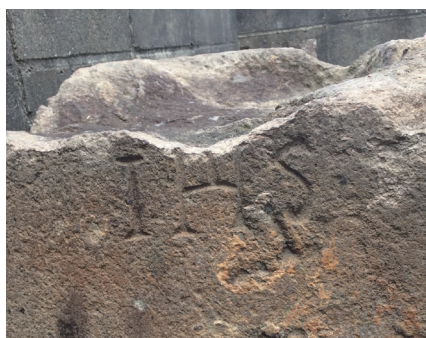
第107図 切支丹「IHS」符号入扁平型石碑

その他では、島原市指定有形文化財切支丹「IHS」符号入平型板碑がある。「IHS」とは、イエズス会の会章にも見られ、「人類の救世主イエズス」という意味である。墓碑の上部は削られているが、Hの中央上部には縦の刻印残根が確認され、干十字が刻まれていたと考えられる。工事の際屋敷北側の水路から発見されており、「興慶園」の水路で使用された可能性がある。また築城前の周辺環境を考える上でも貴重遺物である。
