史跡査定本廃寺跡 環境整備事業報告書

2013年3月

鳥取市教育委員会

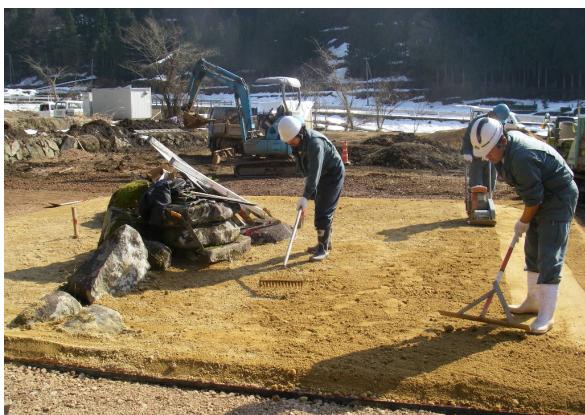
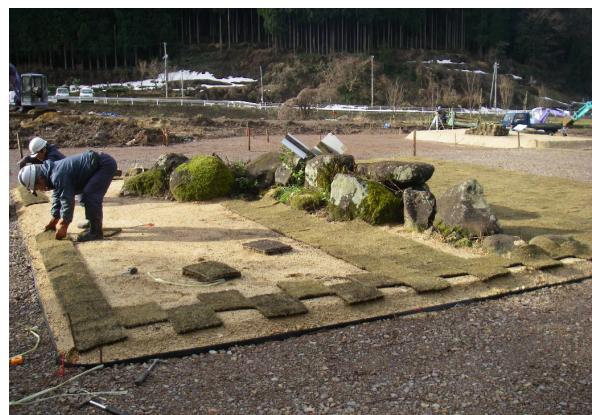
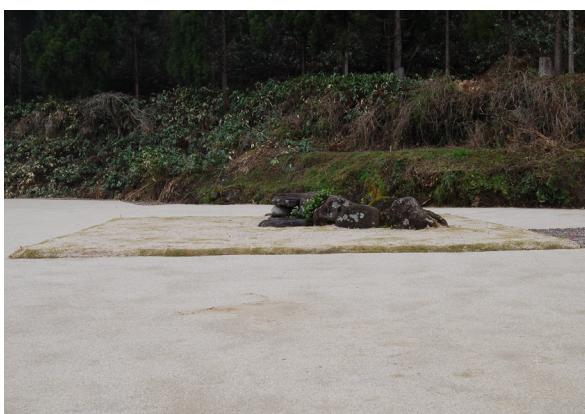
東塔真砂土敷均し

東塔芝植栽

東塔整備

東塔跡は発掘調査の結果、基壇外装や側柱の礎石などが失われているものの、基壇盛土や塔心礎の遺存状況は良好で、基壇の規模は8.2m四方であることが推定された。また南側の基壇面が金堂跡の南側基壇面と揃い、計画的に造営されていたことが確認された。整備では基壇の規模がわかるようにするために真砂土で100mm盛土を行い、芝を張って範囲を明示した。また芝が舗装材に侵食しないようにするために幅125mm、厚さ6mmの見切り材を周囲に巡らせた。東塔心礎は指定当初から露出しているが、経年の劣化が認められないことから石材の保存処理はせず、露出展示を行った。

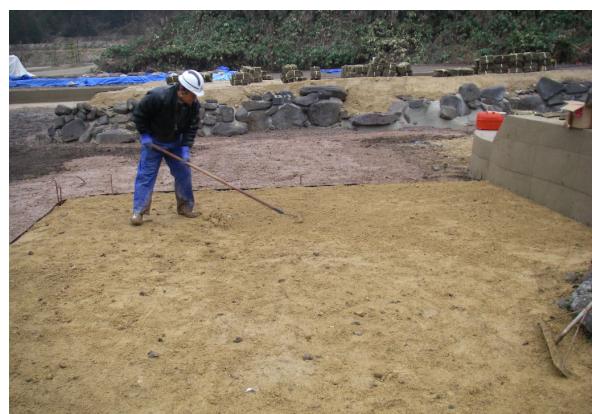
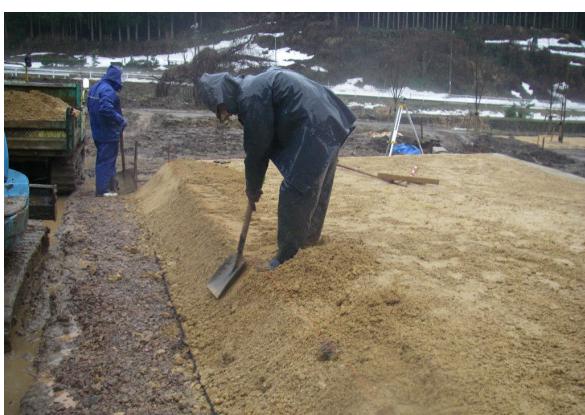
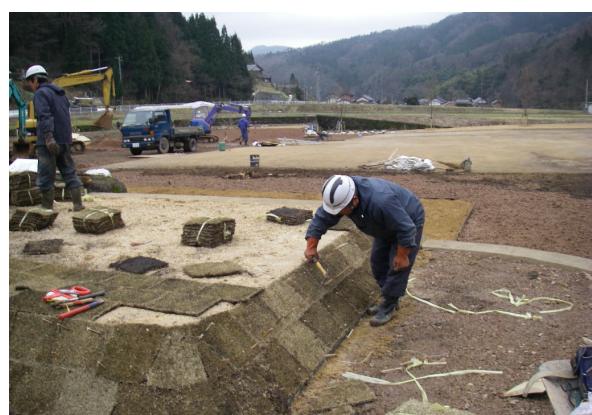
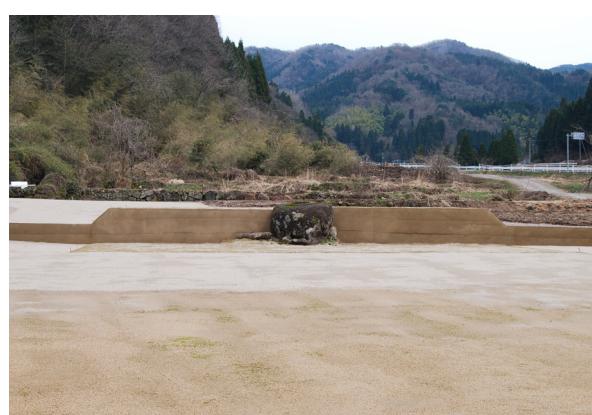
南塔真砂土敷均し

南塔東側真砂土敷均し

南塔芝植栽

南塔整備

南塔跡は第1次調査の際に心礎の東側部分でわずかな基壇の盛土及び掘り込み地業を検出した。基壇の規模は掘り込み地業の規模から10m四方であることが推定された。また整備前から塔心礎の西側半分は後世の攪乱によってほぼ下部まで見え、西側にわずかに傾いている。整備では、南塔跡の基壇の西側半分は下部まで見えるようにし、芝を張って基壇の範囲を明示し、塔の基壇の東側半分は約400mmの盛土を行い、復元をした上で、芝を張り、範囲を明示した。また芝が舗装材に侵食しないようにするために塔の基壇の周りに幅125mm、厚さ6mmの見切り材を周囲に巡らせた。また南塔跡の基壇を半截したような状態で見せるために、後世に積まれていた畦畔の石積みを除去し、真砂土及びセメント、MR-7を混ぜ合わせた真砂土舗装材を用いて重力式の土留擁壁を作成した。その際、南塔心礎と接する部分については直接舗装材が接しないように不織布を当てている。南塔心礎は指定当初から露出しているが、経年の劣化が認められないことから石材の保存処理はせず、露出展示を行った。

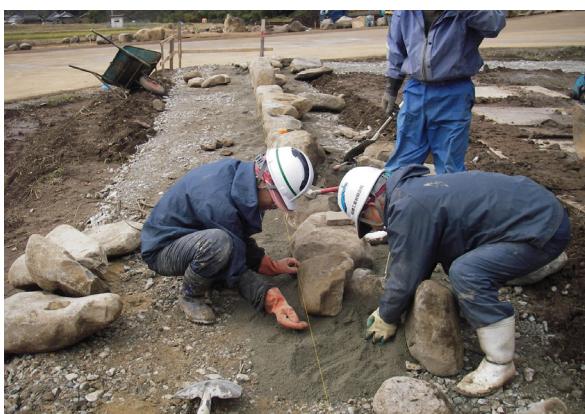
講堂南側基壇復元

講堂跡は、礎石の状態は良好だったものの、基壇外装の石積み部分は遺存状況が悪く、当初は一部の露出展示も検討したが、遺構の保護のために埋戻したうえで基壇を復元し展示することになった。また、講堂跡は復元展示、金堂跡は遺構をそのまま露出展示することになったため、講堂跡と金堂跡の間には段差が生じることになったが、盛り土して復元した面と、往時の面との違いを明示するため、両者の境の段差を擁壁にして整備することになった。

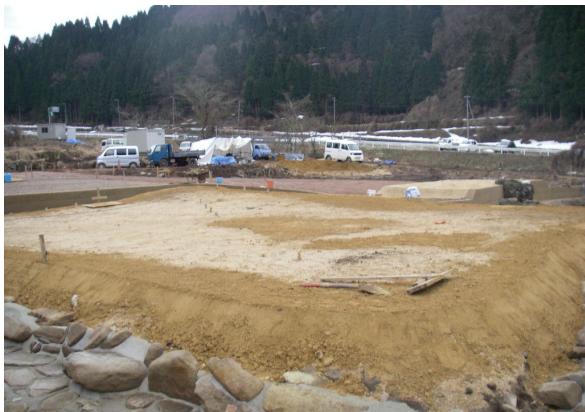
金堂盛土

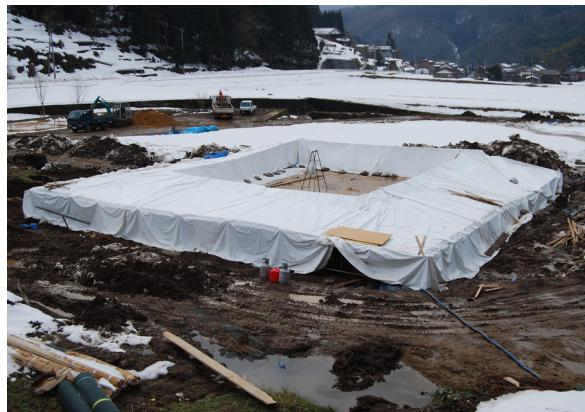
金堂覆屋設置状況

れを落とした。その後降雪や降雨に備え、単管を組みコンパネで屋根を作り、不燃性のシートを用いて仮設の覆屋を設置した。石材の保存処理には珪酸エステル、商品名「Silicate #3」を使用した。Silicate #3は石材や土層中の水分と反応して結晶化し、そのものの密度を高めて強化する性質をもち、外観を損なうことなく石材を強化することができるため他の史跡整備でも石材強化に使用されている薬剤である。施工方法は薬剤を含浸させるためにジェットヒーター等を用いて石材を乾燥させ、その後刷毛で何度も薬剤を塗布した後、再度ジェットヒーター等を用いて乾燥させた。

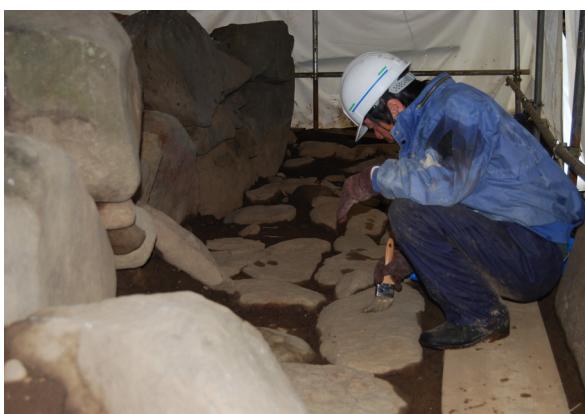
金堂清掃

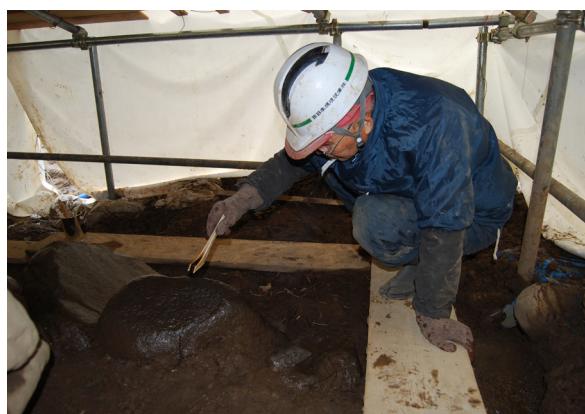
金堂保存処理

金堂跡の石材については薬剤を塗布することで保存処理を行ったが、経年の変化が考えられることから、5年～10年程度の間隔で再処理をする必要があると考えられる。また東塔及び南塔心礎は経年の劣化が認められないことから保存処理を行っていないが、今後劣化等が認められれば、埋戻し等の対応を含めてどうするかを関係機関と協議し、史跡の本質的な価値の部分を損なわないようにしっかりと保存に努める必要があろう。

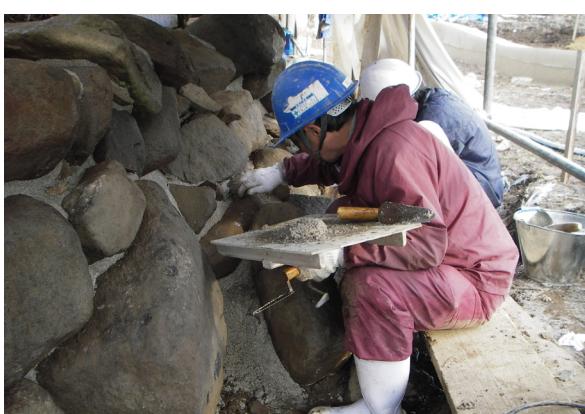
金堂目地補強

基壇外装石積み及び犬走り状の石敷遺構は保存処理を行った後、講堂跡と同様に、目地に粒度の違う珪砂を3種類混ぜ合わせたものとエポキシ樹脂系ボンドを4:1の割合で混ぜたものを充填した。充填する際には不織布を用いて石材と樹脂が直接触れないように施工した。

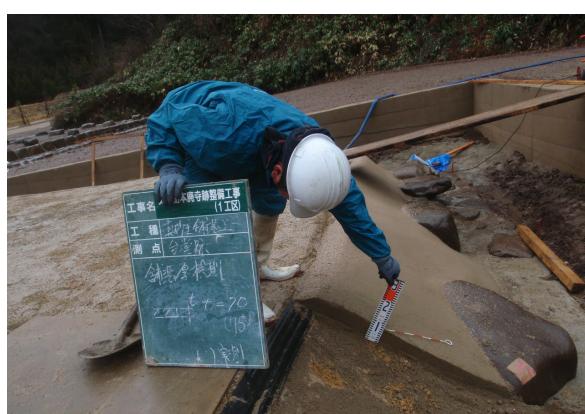
金堂真砂土舗装

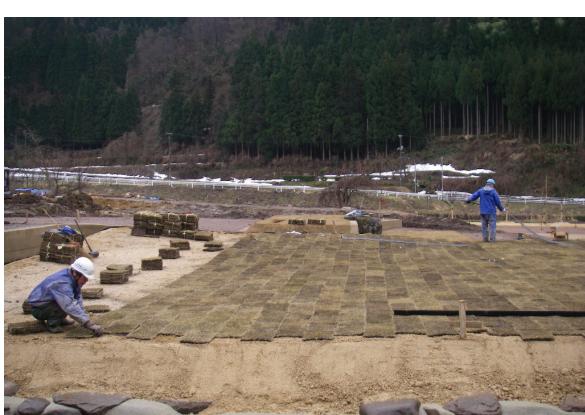
金堂上面張芝

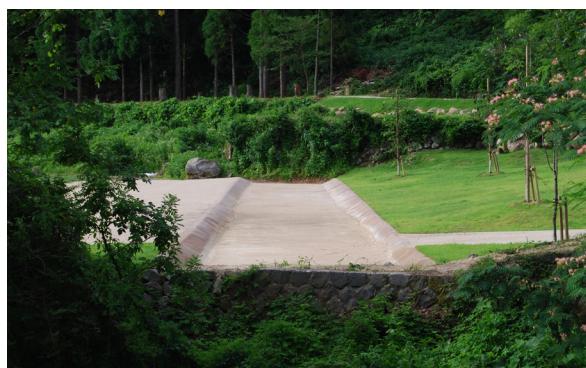
東側溝状遺構整備

寺院地を区画する溝状遺構は東西に1条ずつ確認しており、西側は幅約8mから14m、東側は2m～4mを測る。調査成果を基に遺構表示を検討した結果、寺院地内とは色を変え、深さ30cm～50cm程度の溝を作り、立体的に遺構表示を行った。東側の溝状遺構は駐車場からの園路を分断するような形状となつたため、見学者の利便性を確保するために幅2.0mの木橋を設置した。設置に当たっては段差が生じたことと、見学者に当時の入り口ではないことを明示した。

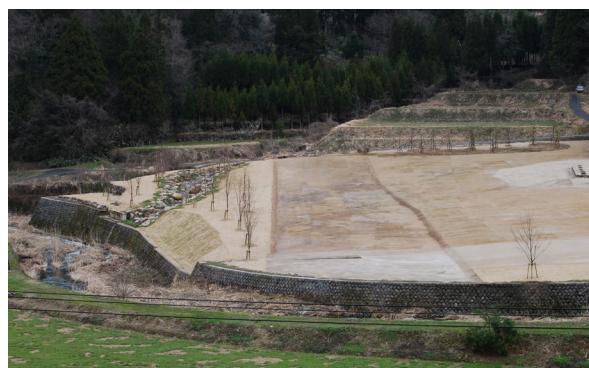
西側溝状遺構整備

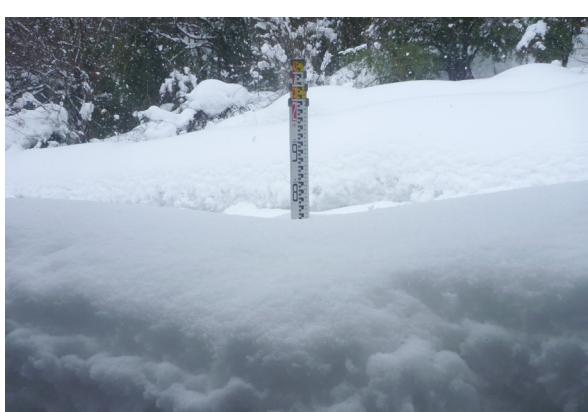
積雪状況(1m75cm)
