**重要文化財 旧美歎水源地水道施設
保存修理工事報告書**

鳥 取 市

序 文

平成30年3月

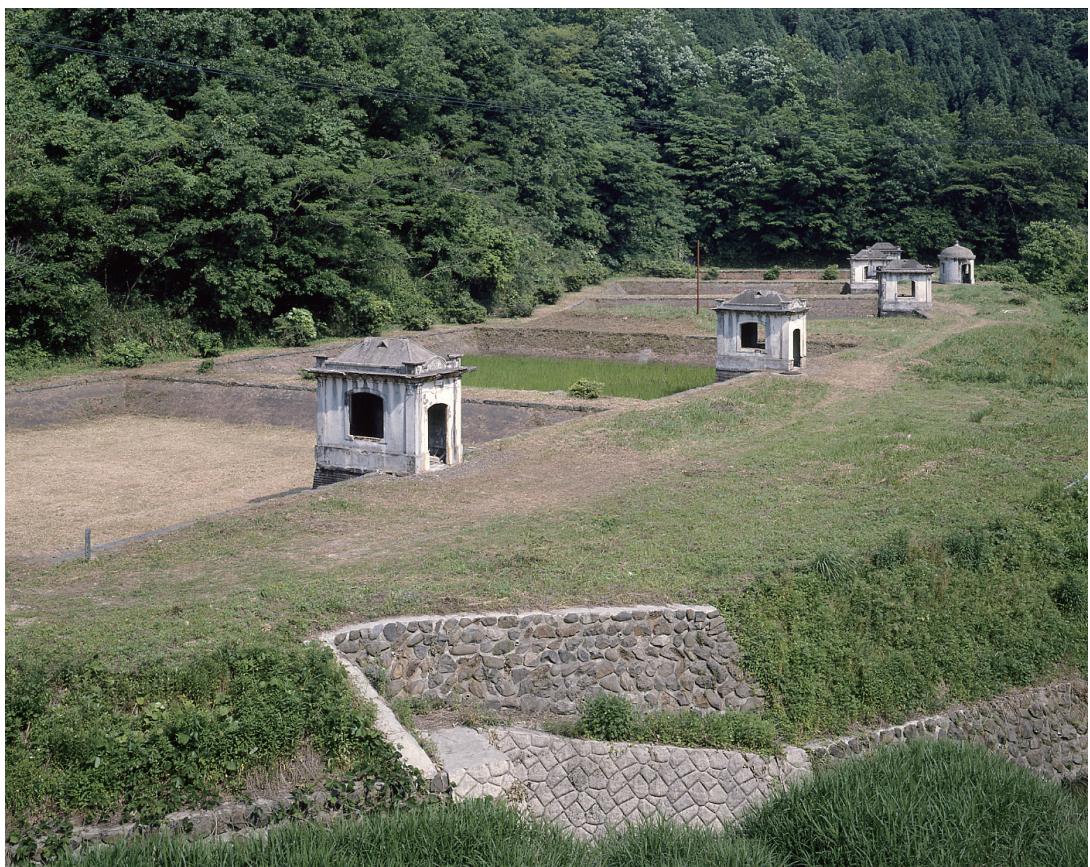
2 修理前 濾過池全景 西より見る

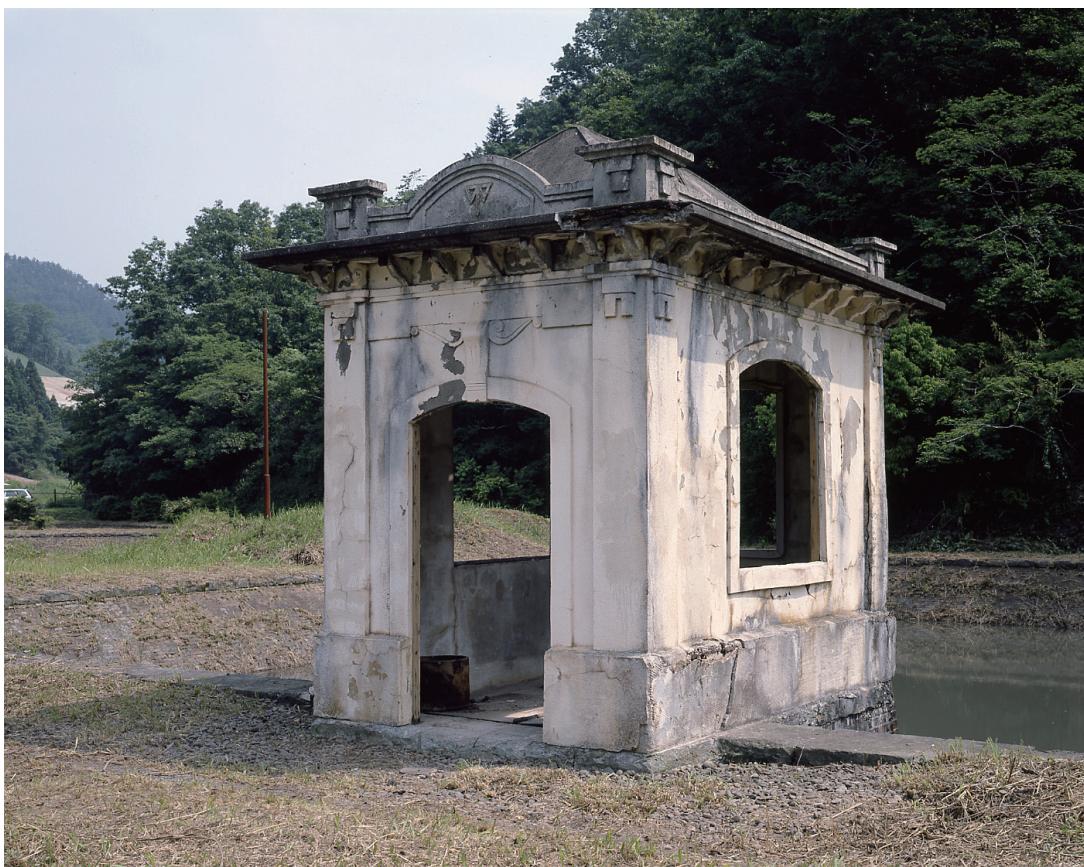
4 修理前 制水井3号上屋 正側面

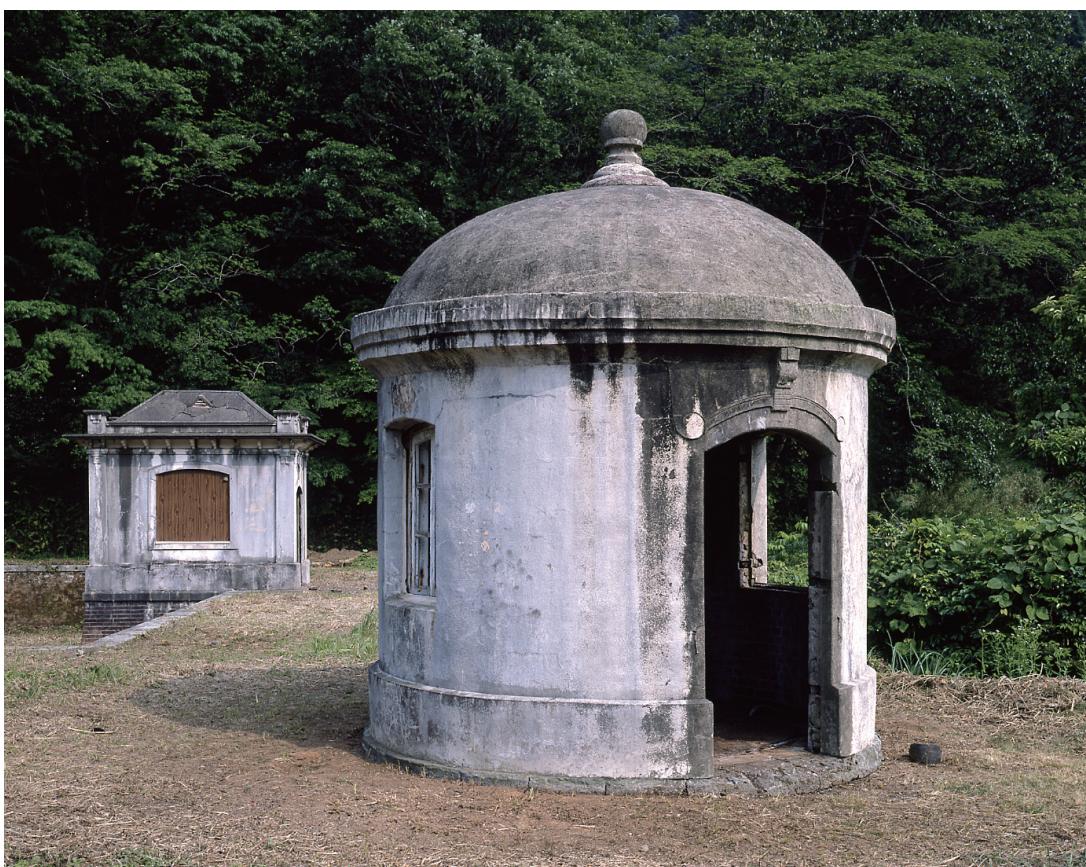
8 修理前 接合井 正側面

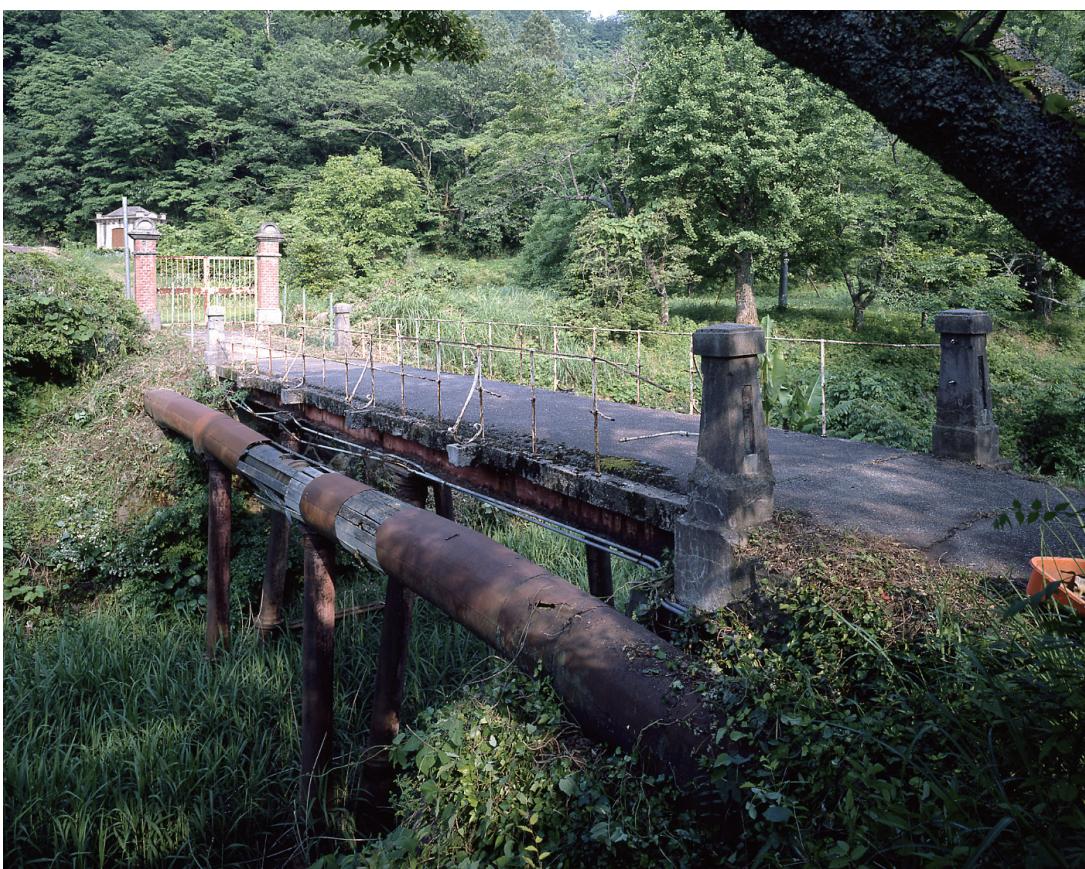
16 修理前 下流側管理橋 北面

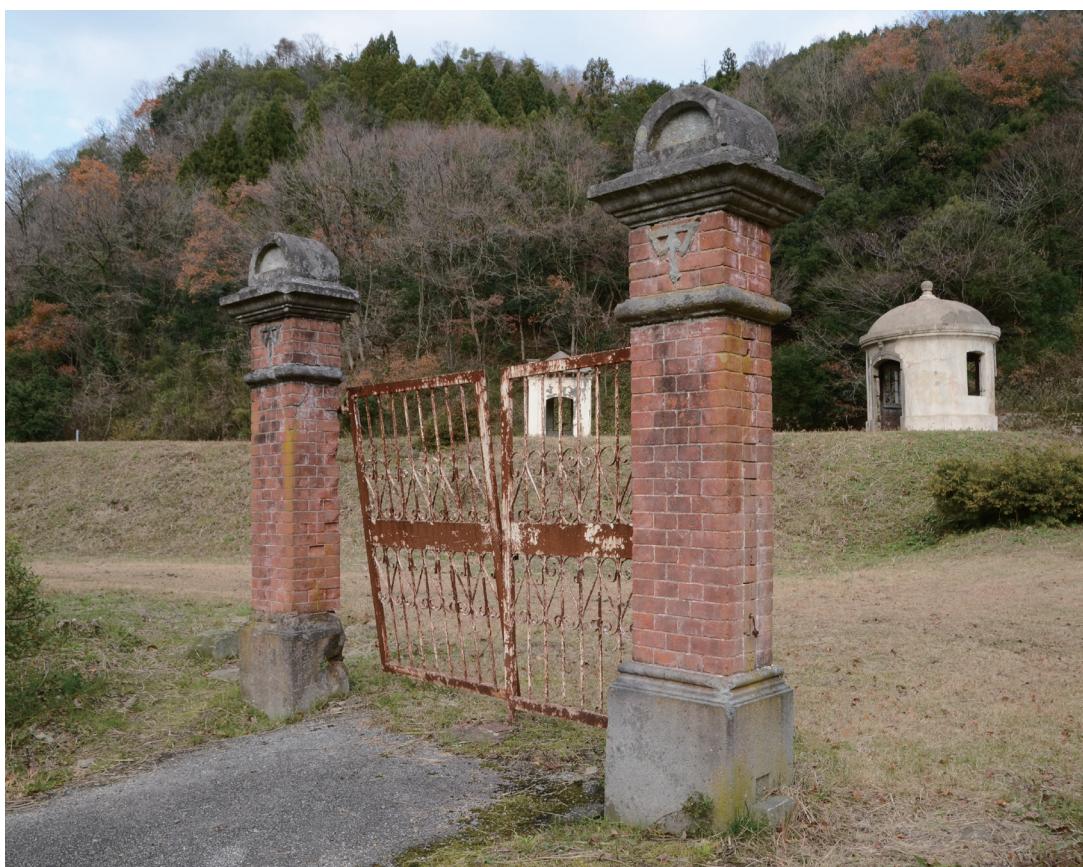
18 修理前 門柱 西面

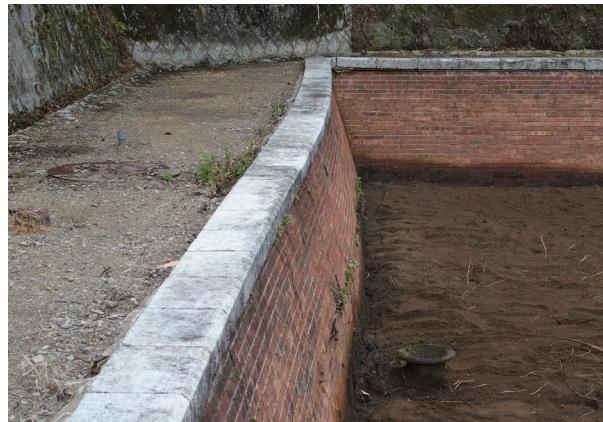
5号濾過池は、1～4号濾過池の建設後に追加して建造されたものであり、敷地南端に張り出す尾根の北側を切土造成して建設されている。5号濾過の東側側壁は、西側方向に押出されるようにはらみ出しており、壁面中央付近で20cm以上の変形が発生している（図3.1.5、写

写3.1.1 5号濾過池東側壁のはらみだし（雑草除去後）

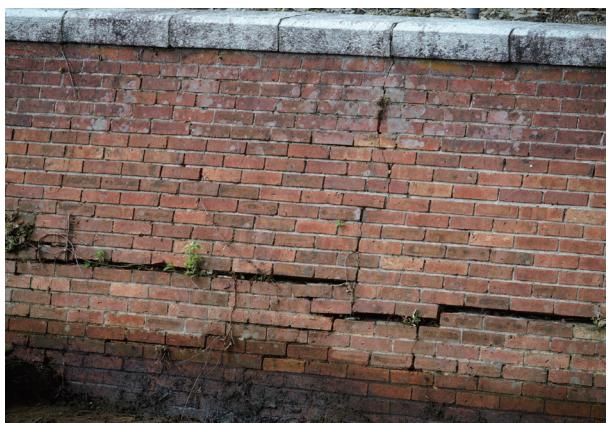
また、側壁天端から下方1.0～1.5m程度の位置に水平方向のクラックが認められる。クラックより下の部分については、変形が認められず、水平方向のズレが生じている（写3.1.2）。ボーリング調査ではこの位置に淡灰色の粘土の分布が確認されている。この粘土はN値22と非常に硬質であるが、東側斜面上部の小規模な集水地形のため、水を含むことで緩む可能性がある。このため濾過池側壁を結ぶ粘土層がすべり面となり、側壁に変形を生じさせたと思われる。その詳細を把握するためには、上段部においてオールコアボーリングによる追加調査を実施し、すべり面とその発生機構を把握することが望まれる。

写3.1.2 5号濾過池東側壁煉瓦のクラック・段差

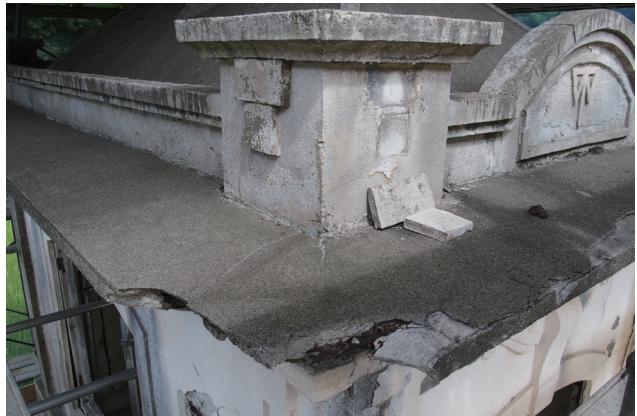
構造体(1～4号) 鉄網モルタル造の屋根や庇、内外の壁に亀裂やモルタルの浮き・剥離が生じており、壁内部の鋼材が錆びて膨張したことによる爆裂が随所で発生していた。特に2号は、腰壁や柱型部分の崩落が著しく、一部の山形鋼は降伏しており、建物が正面側に向かって傾斜していた。パラペットの笠石やオーナメントは部品をモルタルで貼り付けており、これが脱落していく箇所があった。庇は水が廻り込み、天端、鼻先、持ち送りのモルタルに浮きや剥離が生じ、剥落も著しい状態だった。内部の帶鉄は錆が著しく、一部の断面が失われていた。内部壁面や天井面は山形鋼の小口及び帶鉄等の発錆により格子状のひび割れが生じていた。

写3.2.2 装飾部材の脱落 (制水井2号上屋バラベット)

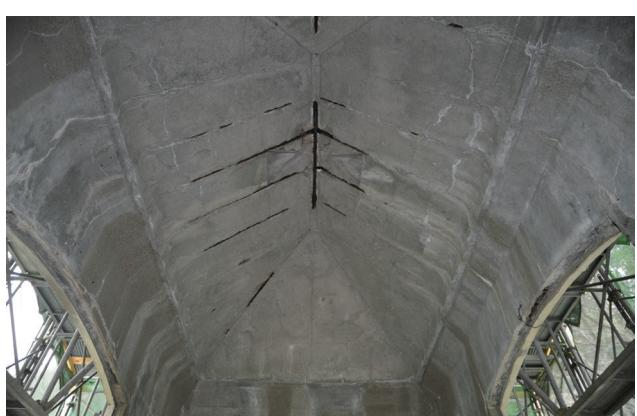
構造体(5号) 鉄網コンクリート造の屋根にアスファルトルーフィングを張り、この上にモルタルを塗っていたために、ルーフィング面でモルタル塗が剥離、崩落していた。外壁面は多くのひび割れが多く生じていたが、1号～4号のような剥落はみられなかった。内部は格子状のひび割れが目立ったが剥落等は生じていなかった。屋根の下面には爆裂が生じており、錆びた鋼材が露出している状態であった。

写3.2.8 鉄筋の発錆 (制水井5号上屋天井)

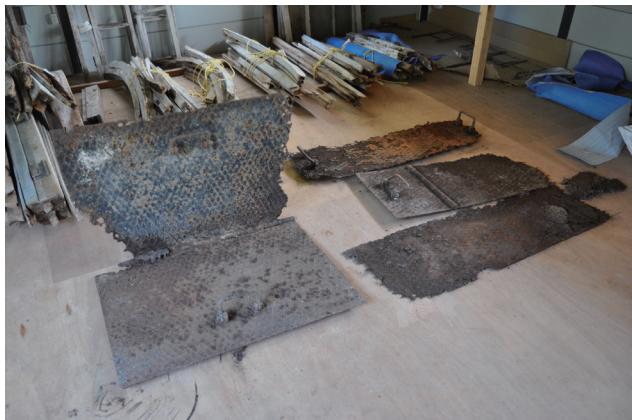
内部の床となる制水井上蓋の縞鋼板は、1～4号のものについては、黒色塗装が剝がれて錆を生じており、開閉が困難なものが多かったが保存は可能な状態にあった。5号のものは全体の発錆が著しいうえに厚みが減少し、穴もあいており、歩行が困難なほど全体的に腐食が進行していた。これを支えるI型鋼も同様に腐食が著しく、保存が難しい状態であった。

写3.2.9 制水井鉄蓋解体状況 (制水井5号上屋)

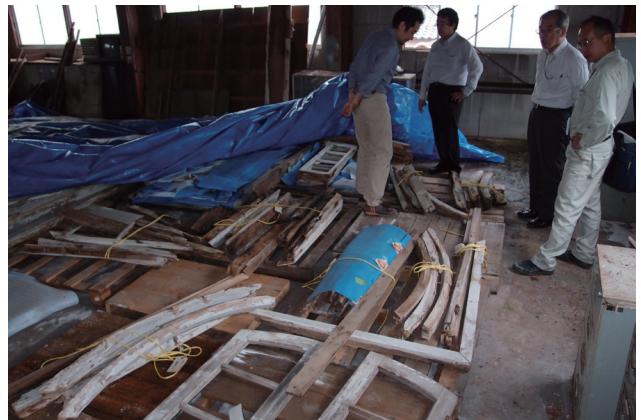
構造体以外 建具は保存のため近年取り外して別途保管されているが、框、桟、戸板、額縁に摩耗や破損、腐朽が生じており、ガラスは大半が欠失していた。蝶番や戸締り金具には発錆や曲がりなどの破損が生じており、一部は欠失していた。

写3.2.10 建具解体材保管状況 (制水井・接合井)

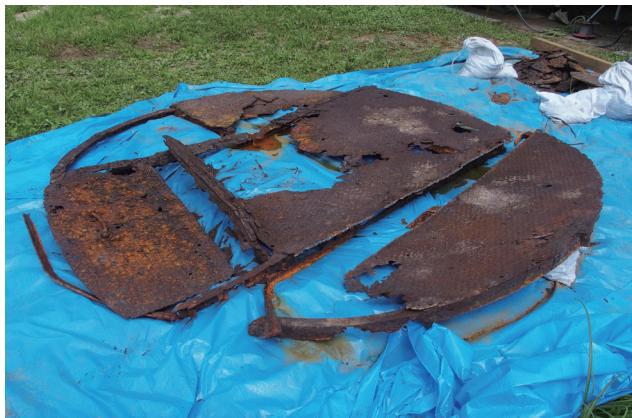
内部床に設置されている接合井上蓋の縞鋼板は、全面の発錆が著しく、厚みが減少して穴があいている箇所があり、歩行が困難なほど全体的に腐食が進行していた。これを支えるI型鋼も同様に腐食が著しく、保存修理が難しい状態であった。

写3.2.11 接合井鉄蓋解体状況

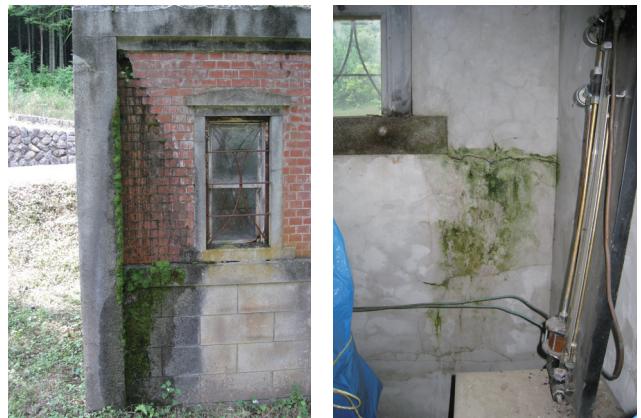
構造体 コンクリート躯体の仕上げ材として施工されている屋外側の煉瓦タイルおよび洗出し仕上げ面に、ひび割れ、浮き、欠損が部分的に見られた。洗い出し仕上げ面の破損は主に屋根の隅棟とパラペット上角及び庇上面に集中していた。その発生程度も比較的軽微であることから、これらの劣化や破損は仕上げ材に留まると考えられた。煉瓦タイルの目地や洗出し仕上げ面では、経年により表層から劣化が進行し、化粧目地の部分的な欠損や、降雨や日射の影響を受けやすい洗出し仕上げ面で破損が発生していた。

構造体以外 建具において木部の腐朽、ガラス割れ、塗装の剥がれが発生していた。屋外側に設けられている鉄格子では、表面が発錆し、格子枠では雨が溜まる下部に断面欠損を伴う発錆が部分的に認められた。雨樋については縦樋が欠失しており、壁面の汚損の原因となっていた。

写3.2.12 左：外壁の汚損 右：水平クラック (量水器室)

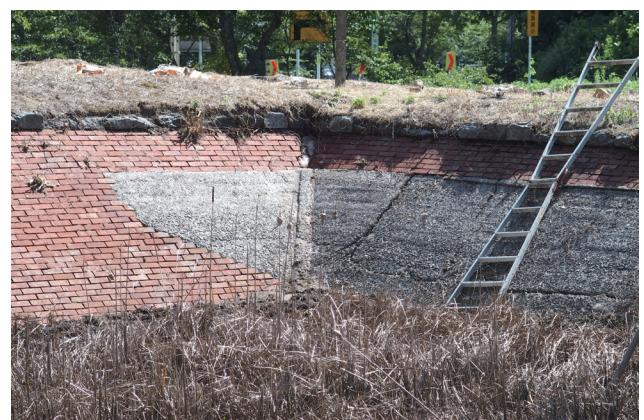
写3.2.20 コンクリートによる過去の補修 (2号濾過池側壁)

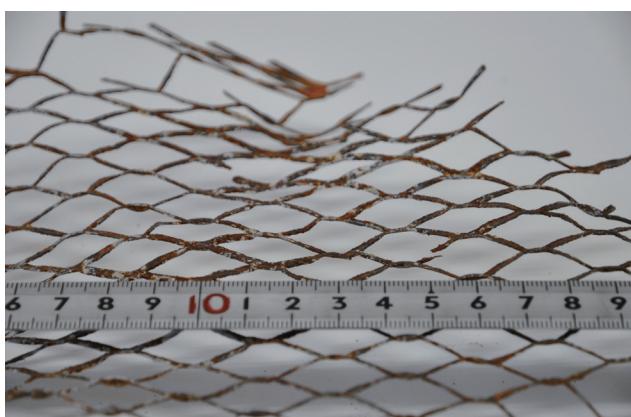
写3.3.1.6 大正7年転倒時に生じたと思われる鉄骨ゆがみ (制水井1号上屋)

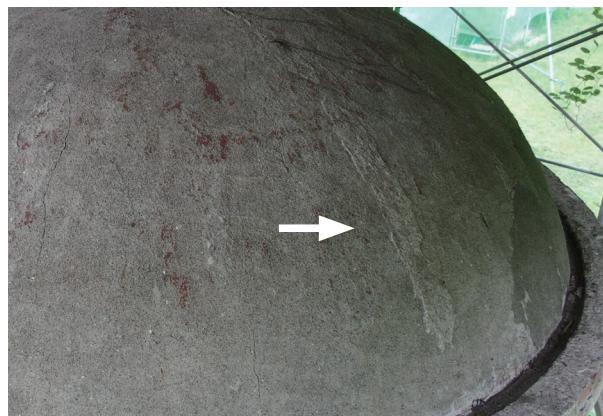
写3.3.1.12 接合井屋根リブ残存状況（矢印）

接合井の屋根表面には、ドーム全体を16等分する放射状のリブが配されている。修理前は殆ど欠損していたが、痕跡が残存していたので、その寸法や形状は確認できた（写3.3.1.12）。

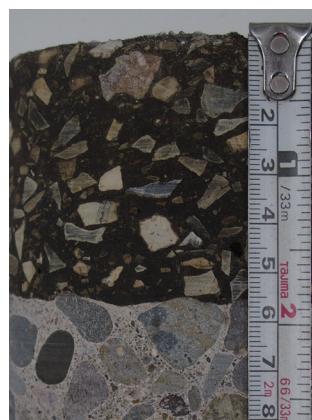
現状では床版の表面に厚さ約5cmのアスファルト舗装が施されている。コアによってその断面を確認すると、床版上面が風化しているので、現状のアスファルトは後補であることがわかる（写3.3.4.4）。ただし床版上面のコンクリート中性化があまり進んでいないことから、早い段階で何らかの舗装を施していたと考えられる（表

中：写3.3.4.4 下流側管理橋アスファルト断面

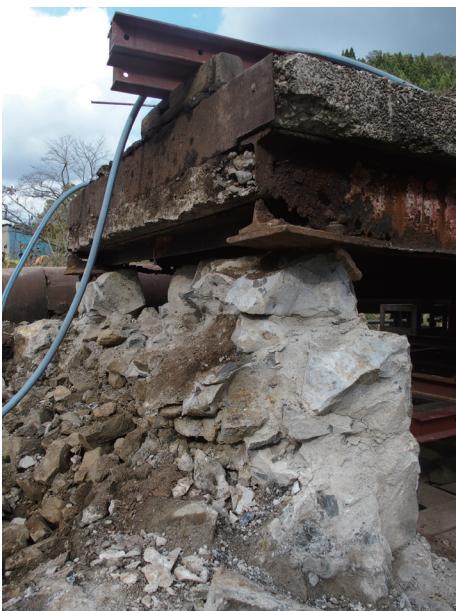
写3.3.4.6 下流側管理橋右岸側支承・護岸

岸側が良質なモルタルと20cm程度の碎石（石を割った後の所謂「コッパ」）による粗骨材、左岸が脆いモルタルと川砂利の粗骨材であった（写3.3.4.6～7）。大正7年の水害により右岸石積みが破損しており（古写6）、その後の復旧によって裏込め仕様に差異が生じたと考えられる。

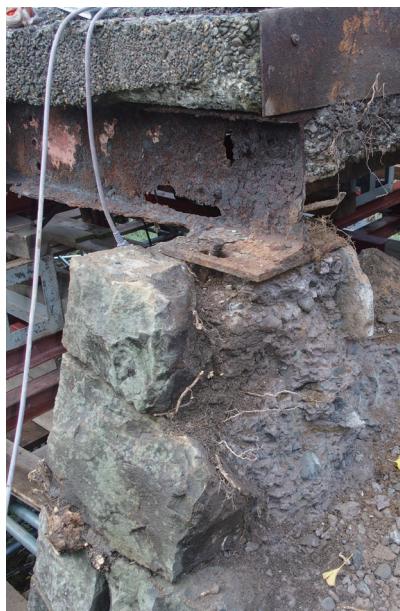
写3.3.4.7 下流側管理橋左岸側支承・護岸

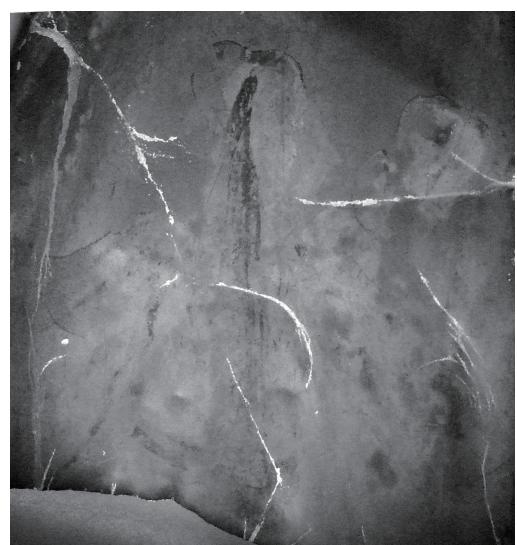
写3.3.5.3 赤外線写真で判明した「水」(左岸北)

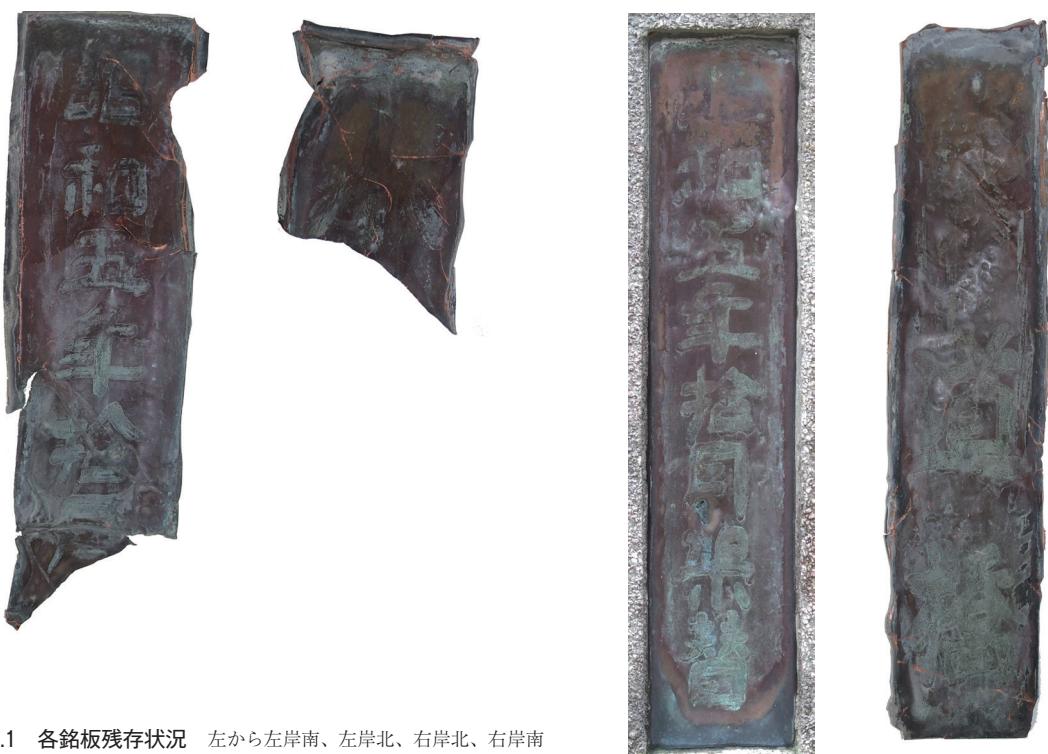
下流側管理橋の銘板は、表面に黒色塗料で文字を記した厚0.2~0.3mmの銅板である(写3.3.5.2)。銘板を取り外すと、裏側の親柱が豆板状になっていたことから、親柱構築時、生乾きのうちに圧着して取り付けられたことが分かる。4枚の銘板はいずれも残存しているが、銘板の破損状況、文字の風化状況はそれぞれ異なる(写3.3.5.1)。右岸南では「道橋」は読み取れるが、その上の一文字目が不明瞭である。左岸北では、一文字目以外は欠損しているが、一文字目はかろうじて痕跡が確認できる。左岸北の銘板に残る一文字目を、赤外線写真で観察したところ、「水」が確認できたことから(写3.3.5.3)、銘板は「水道橋」であることが判明した。右岸南の銘板に残る僅かな痕跡(中央縦線下端のはらい部分)の位置も、右岸南の痕跡と一致するため、左岸北と右岸南の銘板は同じ文字だったといえる。左岸南と右岸北はいずれも「昭和五年拾月架替」であるが、書体が僅かに異なる。

写3.3.5.1 各銘板残存状況 左から左岸南、左岸北、右岸北、右岸南

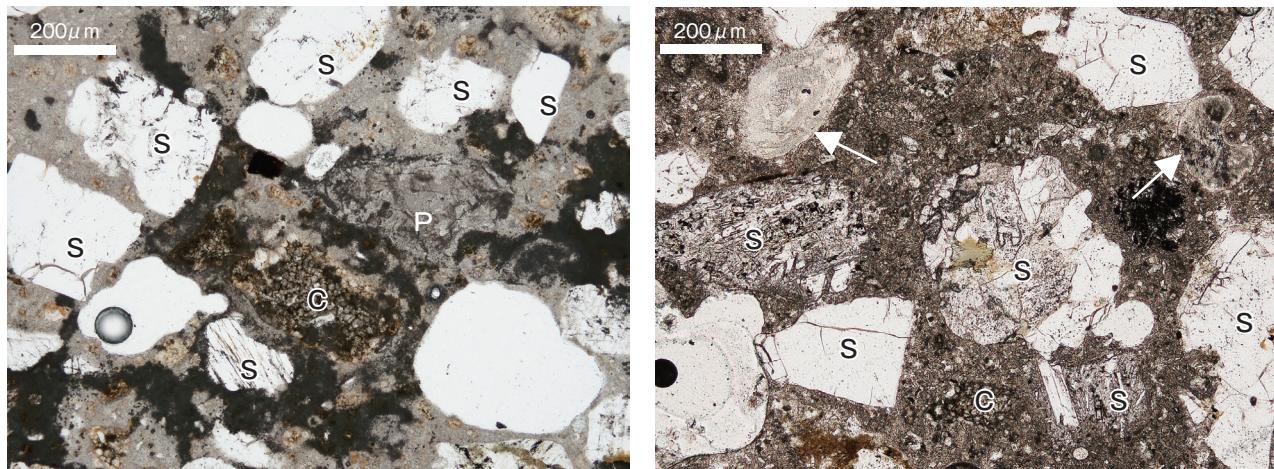
写3.4.2 偏光顕微鏡写真 (单ニコル) 左: 2号上屋壁躯体 右: 4号上屋壁躯体

S: 砂 C: セメントクリンカ P: 石灰石の人工焼成物 矢印: 貝殻片 2号には石灰石の人工焼成物が含まれ、4号には貝殻片が含まれている。

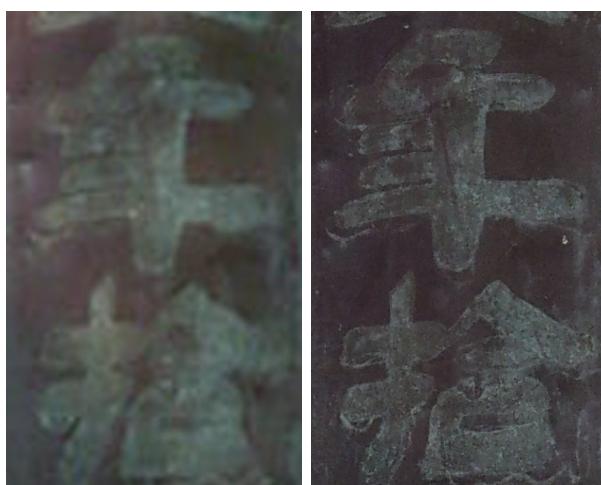
写3.5.6.2 下流側管理橋銘板の経年変化
左：平成21年 右：平成29年

く3枚の銘板を取り外す必要があったが、右岸北の親柱は比較的状態が良かったので、銘板を取り外さずに修理ができた。銘板の文字も比較的読み易い状態であったため、この1枚だけは現地で保存し、文字の風化が更に進んだ段階で取り外す案が提案された。これを受け、過去に銘板を撮影した写真と現在のそれを比較したところ、わずか8年で加速度的に文字の消失が進んでいる事が判明した(写3.5.6.2)。従って右岸北の銘板も別途保管することにした。

複製する銘板は、昭和5年に作成されたオリジナルとの誤認を避けるため、銘板表面の下方に「平成29年写」の文字を入れる。その後の検討により、この文字は目立たないよう彫りこした。

銘板の素地は在来に倣い銅板とするが、在来のように親柱に埋め込む工法では次回の修理時に親柱の表面仕上げを削らねばならないため、銅板を銅製の下地に巻き付け、その下地を親柱に機械的に取り付ける工法とした。右岸北以外では、親柱の修理に伴い、それらに取り付

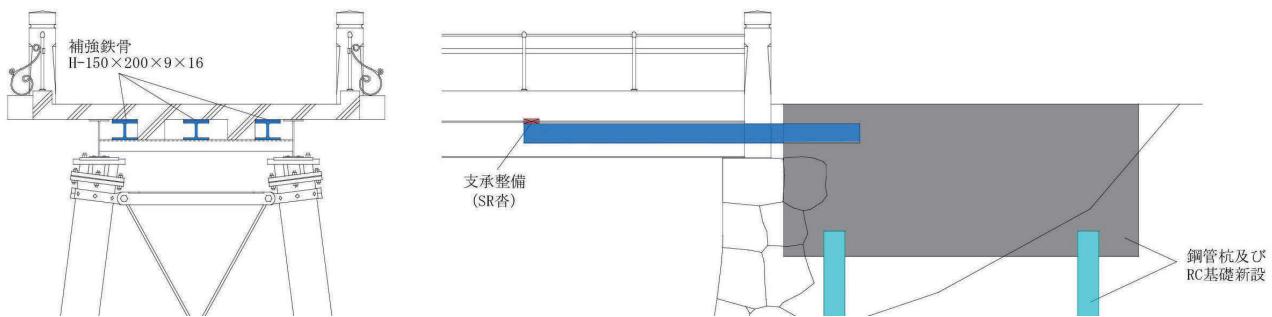
図3.5.6.4 上流側管理橋補強案（実施せず）

実施における検討と方針修正 既存の石積みへの考慮に加えて、補修後の橋桁には本来の性能が期待できないと仮定し、橋を床版による1スパン梁とみなした場合の補強について検討した。橋梁内は立入禁止となり、活荷重や固有振動を考慮する必要が無く、積雪荷重に対する検討のみで済むため、常時通行可能とした下流側管理橋に比べると小規模な補強となる（図3.5.6.4）。この案は検討

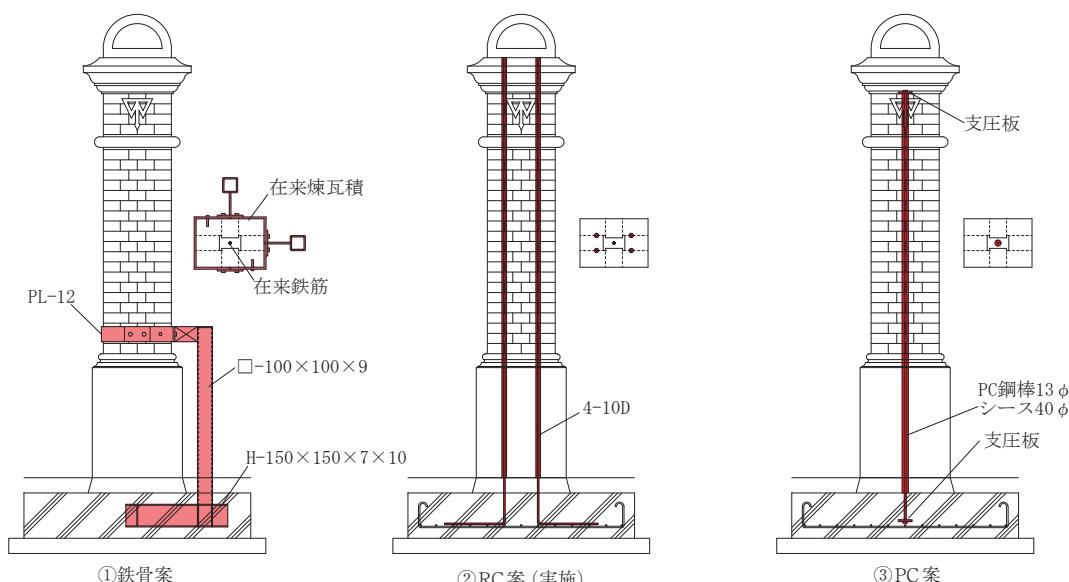
図3.5.7 門柱補強案

門柱は無筋コンクリートの基礎に礎石が据えられ、その上に煉瓦が付着力無しで積み上げられていると考え⁽¹⁾、それぞれの部位が転倒する時の震度を算定した。その結果、礎石と煉瓦の間、礎石と基礎の間でそれぞれ転倒が起こることが判明した。前者はX方向Co=0.17、Y方向Co=0.13、後者はX方向Co=0.22、Y方向Co=0.18のとき転倒するが、これは震度V弱～V強に相当する。

- (1) 古図面には門柱の中央に鉄筋が図示されており(古図4)、これによって礎石と煉瓦が連結されていると思われるが、解体しておらず詳細不明のため、付着力がないという前提で検討した。

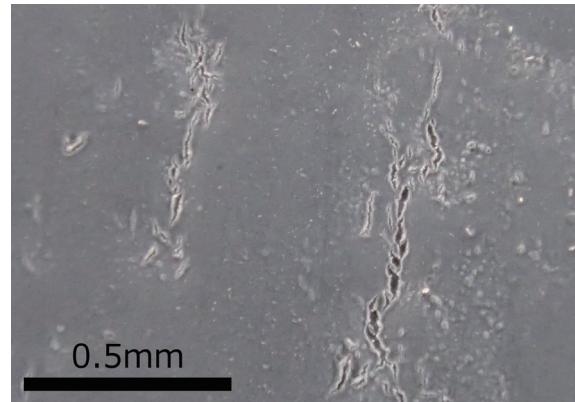
写真3.6.3.3 微細な縮み (手板④)

暴露試験結果 暴露試験の結果、目視では何れの手板にも剥離や亀甲割れ等の破損は確認できなかった。顕微鏡観察すると、暴露面・隠蔽面共に微細な縮みが確認できたが、これは乾燥材の量に起因するものである(写3.6.3.3)。暴露面の塗装に対してクロスカット試験(JISK5600-5-6)を実施したが、何れの手板にも欠陥は見られなかった(表3.6.3.3、写3.6.3.4)。

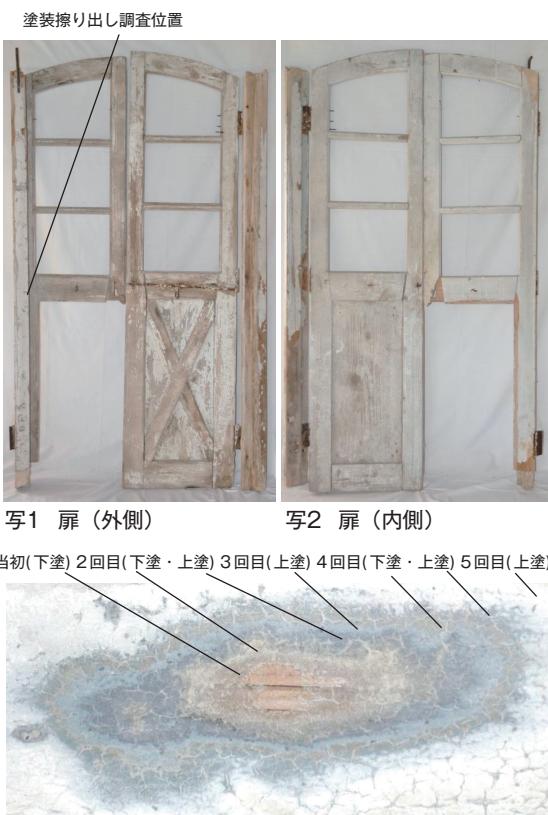
要旨一（一） 一号濾過池制水井上屋 建具塗装調査

現状の建具は白色のベンキ塗仕上げである。当初の上塗は確認できなかったが、三号及び四号の濾過池制水井上屋の塗装擦り出し調査及び資料より、当初は鼠色だったことが判明した。

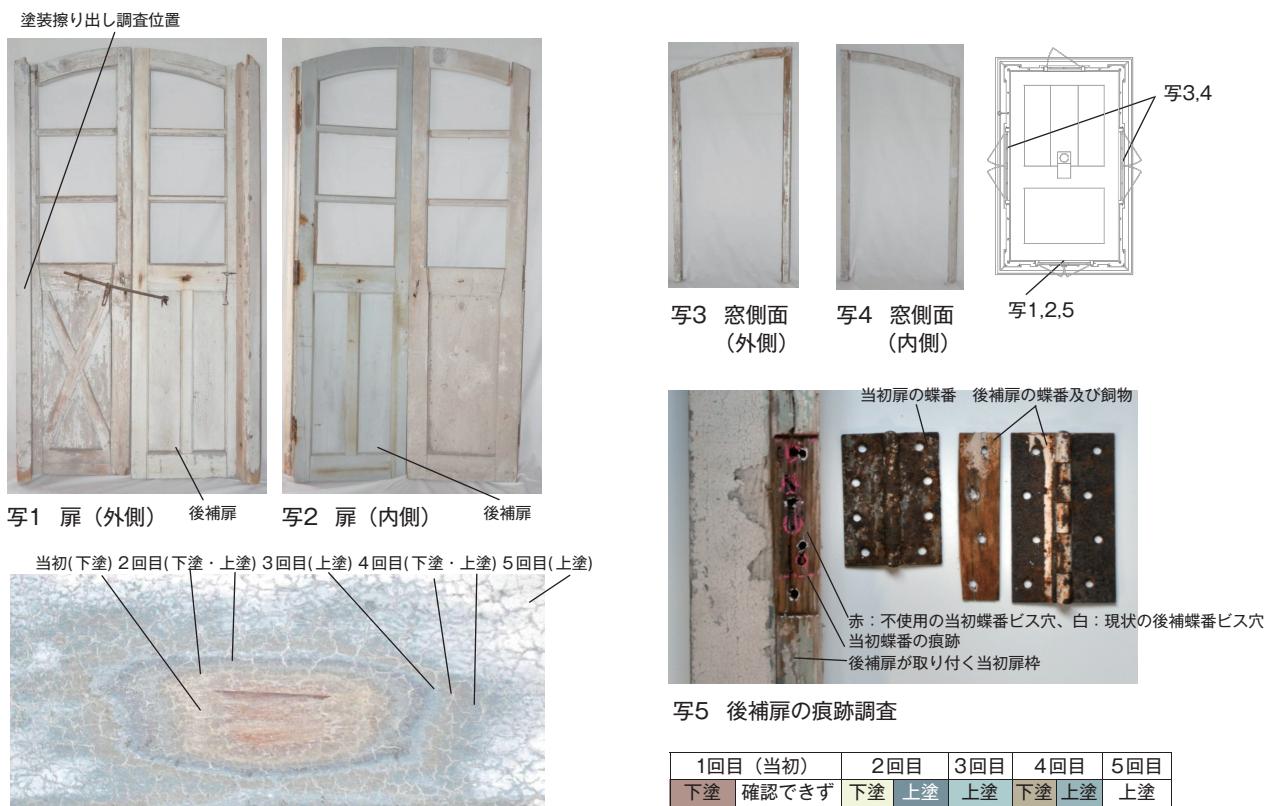
要旨二(一)(三) 二号濾過池制水井上屋 建具塗装調査・痕跡調査

現状の建具は白色のペンキ塗仕上げである。当初の上塗は確認できなかったが、三号及び四号の濾過池制水井上屋の塗装擦り出し調査及び資料より、当初は鼠色だったことが判明した。扉の片方(外側から見て右側)は後補材。

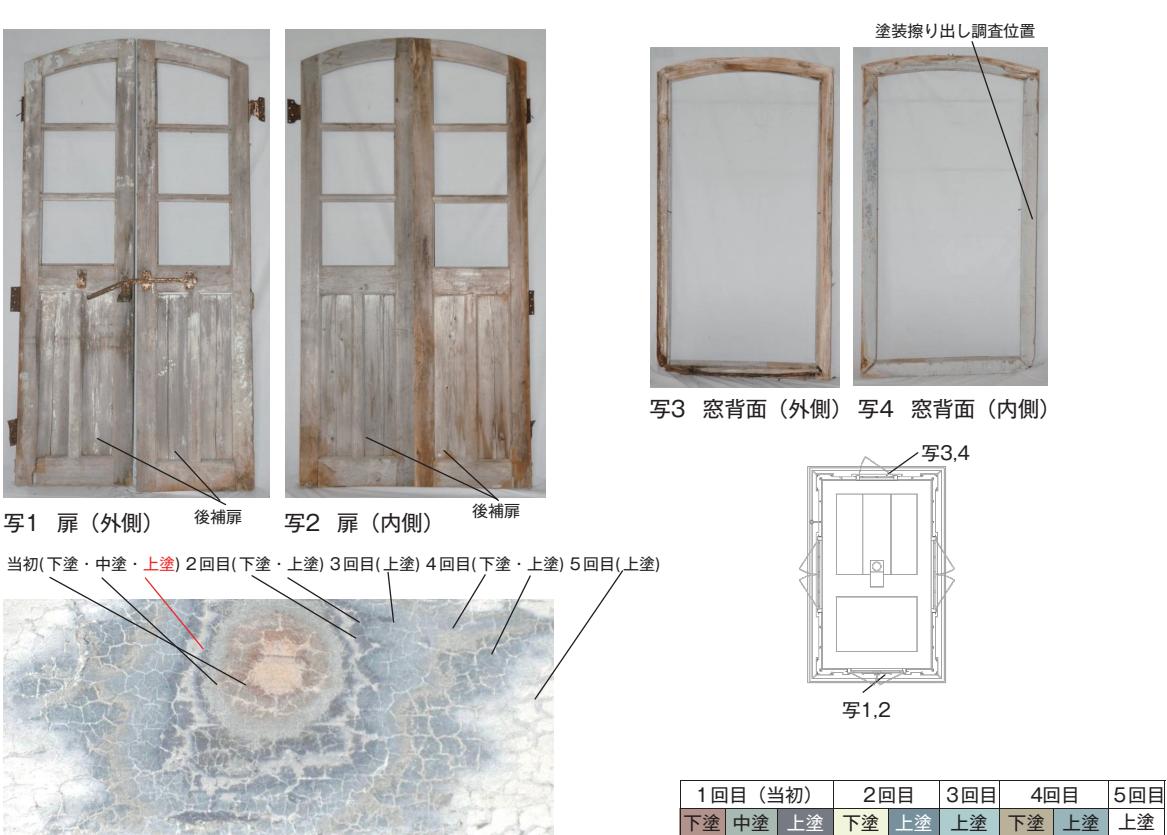
要旨三(一)(三) 三号濾過池制水井上屋 建具塗装調査

現状の建具は白色のペンキ塗仕上げである。塗装擦り出し調査及び資料より、当初は鼠色だったことが判明した。扉は二枚とも後補材で内側は素木。
