# 史跡 松本城総堀跡

— 発掘調査・石垣改修工事報告書 —

2006.3

松本市教育委員会

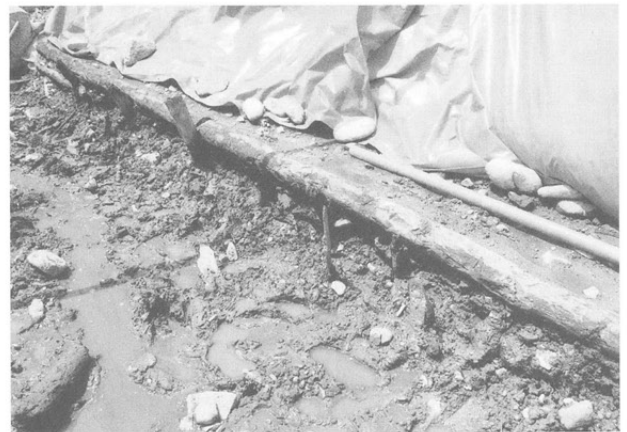
樹種はいずれも松で、胴木径は10～13cm程度、控木径11cm程度、杭はこれよりやや細い（南端付近のみ胴木径22cm程度、止杭径17cm程度）。胴木の継手には、突き付けと相欠きが用いられていた。

枕胴木と止杭の状況。(基準番号14付近)

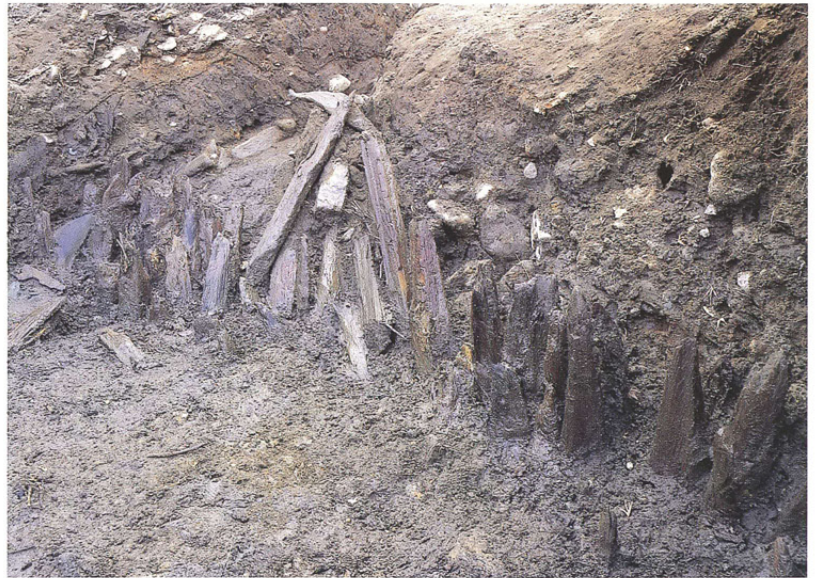
第1次調査  
(T1出土杭列)

**木杭列:**近代以降に積まれた石垣から西へ1.2～1.3m付近で木杭列を検出した。杭は、幅3mの調査区の中で42本を検出した。これらの杭はクリ・アカマツ材で、長さ50～75cmを測り、両端が鋭利に削られている。これらの杭列の一部には、被熱痕が観察されるものもみられた。杭列の配置状況は、トレンチ北端から1.8mまでは直線的に位置しているが、この南側は堀側(東側)へわずかに屈曲している。絵図等の資料から、調査区南端脇に堀を仕切る水切土手が存在していたと考えられ、発見された杭列は、この土手に沿って東へ屈曲しているものと考えられる。

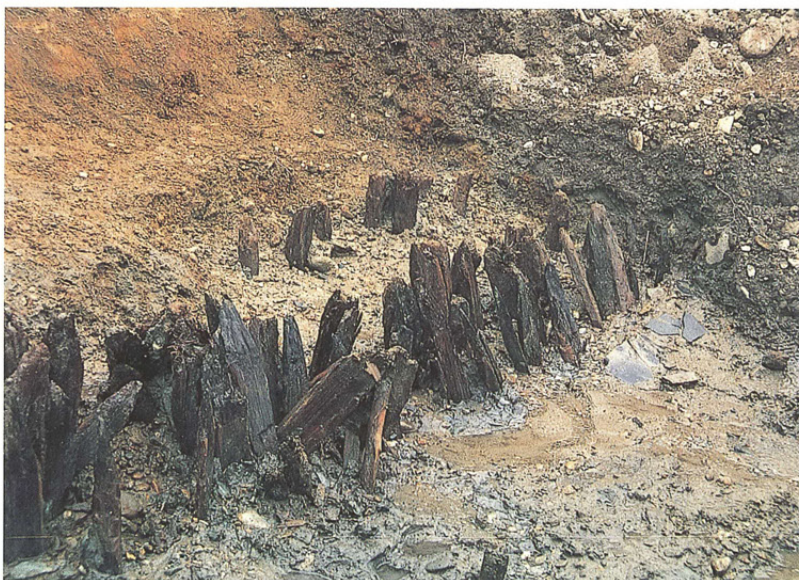
第2次調査  
(杭列)

幅5m、長さ7mの範囲をトレンチ掘削した。現地表下75cmまでは近代以降の盛土である。第1～4・6～9は近代以降の攪乱層である。第31～34層は地山層、第35層は堀の埋土、それ以外が土塁盛土層と考えられる。地山層は、女鳥羽川系流路の黄褐色砂礫土の堆積である。土塁盛土層を観察すると、地山直上には黒褐色土質の17・18・23～25層（第6図）がみられる。25・26層は、地山層をやや掘り込んだ箇所に堆積したものである。これらの上層には、地山にみられる黄褐色砂礫土が80～100cm（残存高）盛られている。その上層には、褐色・暗灰色の粘質を帯びたシルト質の14・15層がみられる。土塁法面では、地山を斜めに削平し、堀側の裾部には犬走り状のテラスが設けられている。このテラス状の箇所からは、両端を鋭利に尖状に加工した杭列が発見された。このテラス状の段の内側から堀の立ち上がりが確認された。杭は、長さ40～80cmで、両端が鋭利に加工されている。材質は、松・カラマツ・クリ材が見られ、割杭材と芯持ち加工材がある。これらの杭の中には、先端部に被熱痕が観察できるものがあった。杭列はトレンチから南側26mにわたって総計427本発見された。これらの杭列は地山面に突き刺してあり、杭の間には堀の埋土が堆積していた。

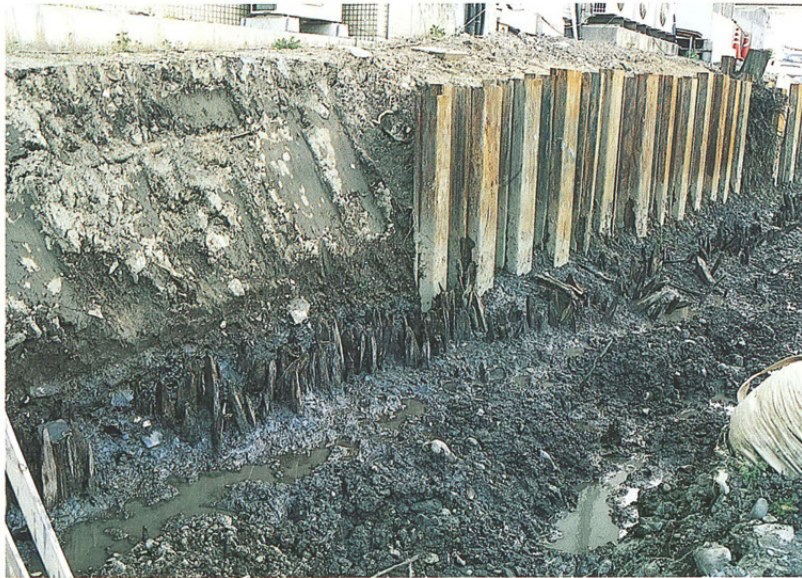
第2次調査  
(杭列・南側より)

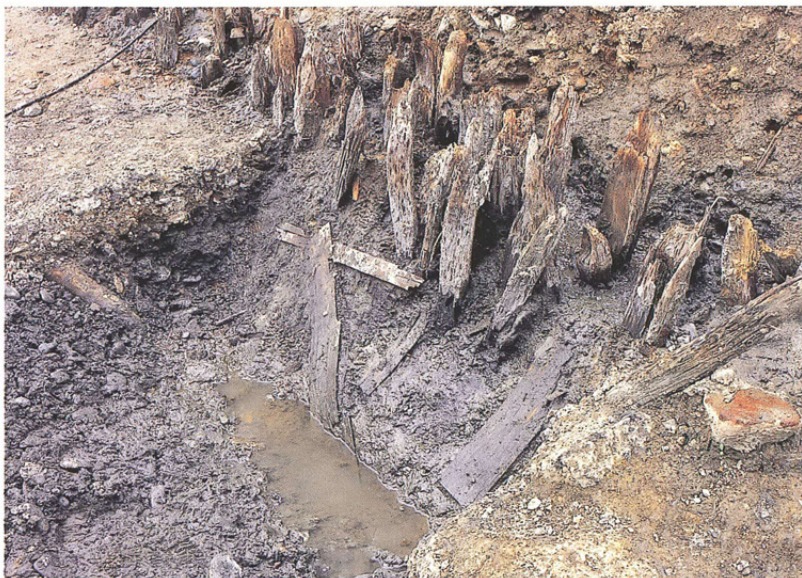
第2次調査  
(堀の立上がり)

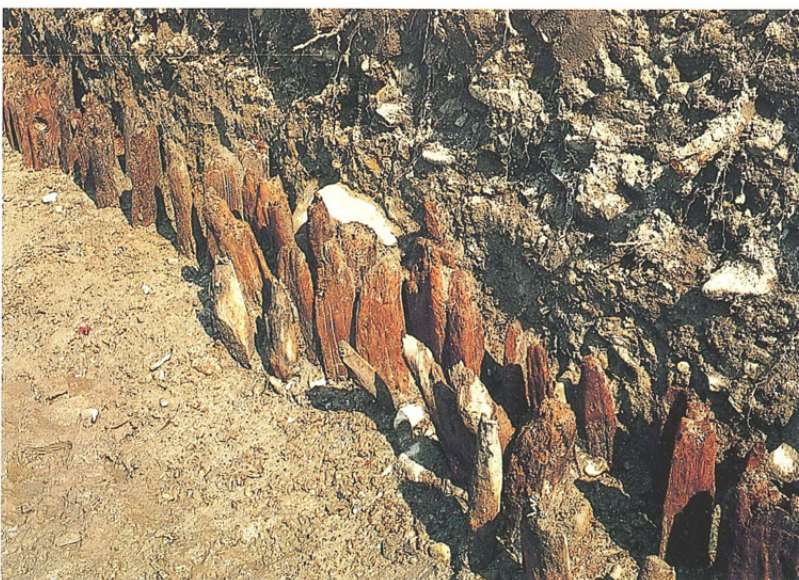
第3次調査(南区)  
(杭列)

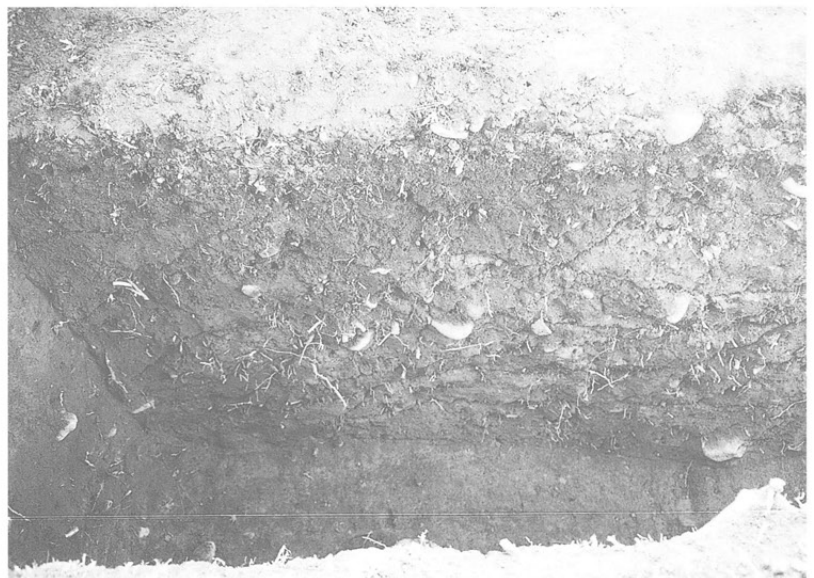
第1次調査地  
トレンチ2 土層断面

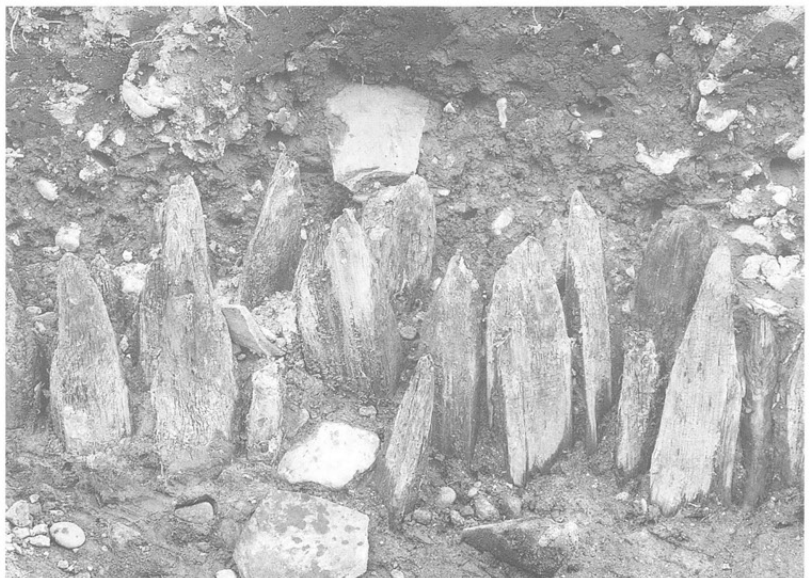
第2次調査  
杭列

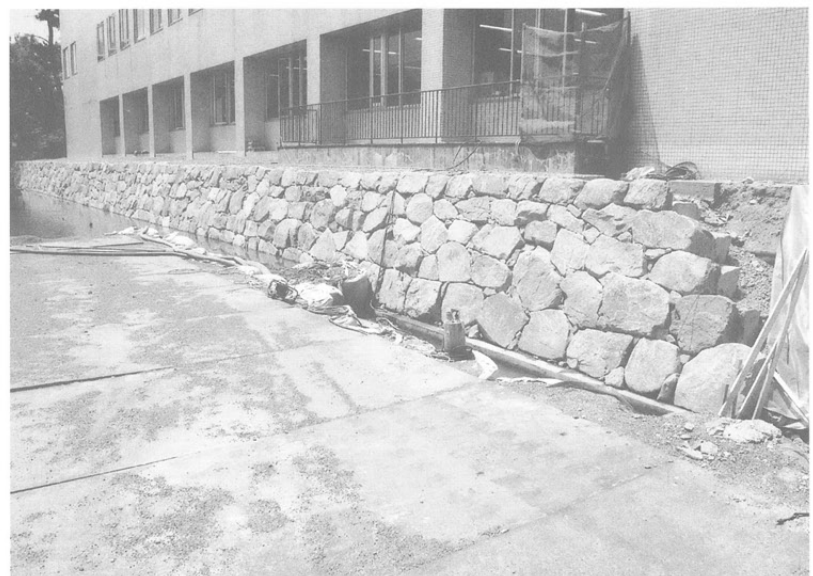
15年度分の石積み完了状況

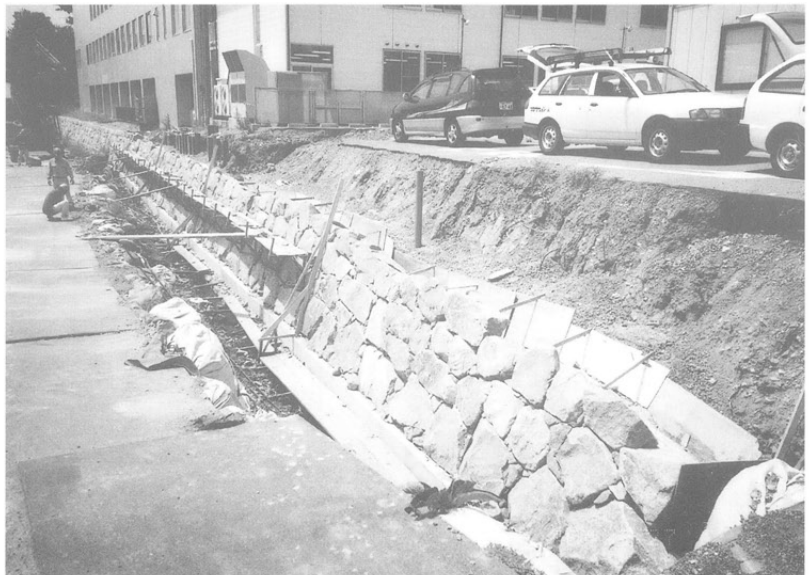
石積み状況  
(折点より北側)
