史跡 森將軍塚古墳
—補修事業報告書—

平成10(11)年度

長野県更埴市教育委員会

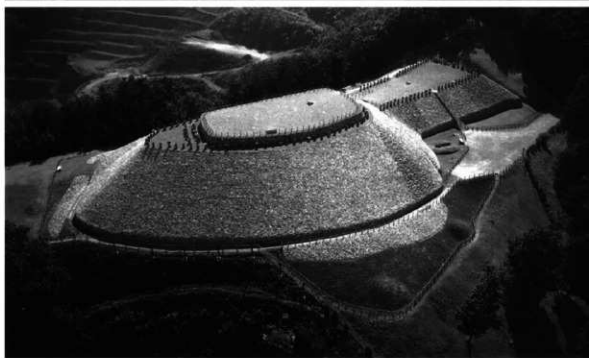
墳丘北側

裾石垣部は、葦石部の最も破損が激しい範囲と同じ後円部西側・北側・背面で一部の石積崩落と石材のせり出しやはらみ出しが生じていたことから、石組はすでに構造的に不安定な状態となっており、葦石部の変動と相まって急速に変動が進行し、石積の崩落が生じると判断された。

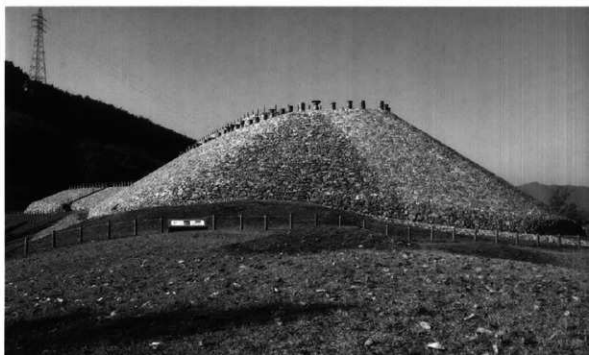
墳丘東側

前方部西側や東側などでは葦石材の抜けや破砕は少なく、石材の沈下変動が部分的に、あるいはわずかに発生するにとどまった。北側と比較すると、方位と気象条件から凍結・凍上・融解の影響は少なく、砕石の目地材が機能していたことから早急に変動が進行することはないと判断された。しかし、部分的に、あるいはわずかに発生した破損部から、徐々に破損が拡大することが予測された。
