埋蔵文化財試掘調査報告XVI

香川県内遺跡発掘調査

平成15年3月

香川県教育委員会

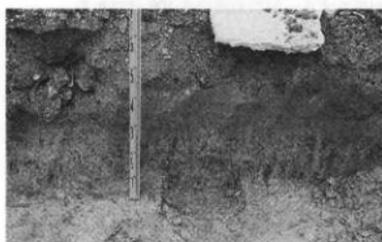
写真1 ②トレンチ検出遺構

トレンチを5箇所設定した。その結果、全てのトレンチで遺構ないし遺物包含層が確認できた。主体となるのは古代後半(9~10世紀)であり、ピット・土坑など集落構成遺構が比較的多い。この時期に調査対象地を含む丘陵上で集落が形成されたと考えられる。ただし、トレンチ①南半で検出された谷の平準化(耕地化?)層に中世土器が含まれることから、対象地内の集落が中世前半まで継続する可能性もある。また遺物包含層は、遺物を比較的多く含む。

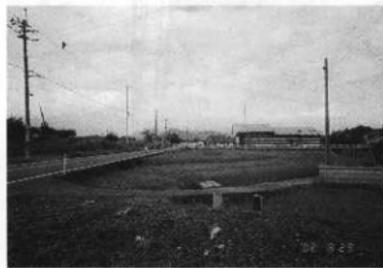
写真2 調査区全景

以上から、調査対象地がかなり削平、掘削されていることが解り、それぞれの堆積層上面及び基盤層上面に遺構が所在しないことから埋蔵文化財に関する事前の保護措置は不要である。

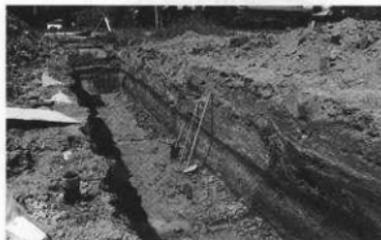
写真8 ①トレンチ全景

①トレンチでは、中世後半と考えられる第3・4層で畦畔状の土色の変化と杭が検出されたのにとどまる。中世の水田とも考えられるが畦畔状の土色の変化は極めて漸層的で、より上位の近世耕土の畦畔の存在を示す「擬畦畔」の可能性もあり、断定は難しい。なお下位の第5・6層は、下面に顕著な凹凸が認められる強粘性土であり、付近は中世以前に湿潤な環境にあったことが推測される。遺物は中世後半を主体に若干量出土したが、これらは北側の丘陵から流入してきたと考えられる。

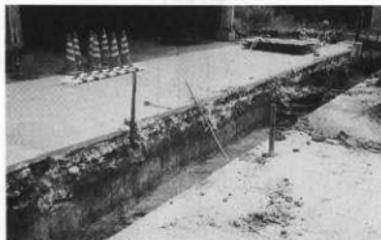
写真10 ②トレンチ

②トレンチでは東半部を中心に、耕作土・床土下に暗黒褐色粘質土が水平堆積しており、その下に基盤層である暗黄褐色～暗赤褐色粘質土がみられる。基盤層は、全体に粘質土と砂質土が漸層的な互層をなす。また暗黒褐色粘質土は、西半部では薄くなり、代わって淡灰褐色粗砂が主体をなす。これらの層に遺物は包含されておらず、形成時期は明確にしない。遺構としては、西半部西端で南北方向（N-28°-E）に延びる溝が1条検出された（SD 01）。この箇所は、周辺に良好に残る条里型地割の坪界線にあたる。現在も土地境であるため全掘できなかったが、本来の幅は1.6m前後を測る、比較的規模の大きな溝と捉えることができる。埋土中からは土師質土器足釜・鍋などが出土しており、中世後半（15～16世紀）の埋没と考えられる。埋土上層は近世以降の旧耕土と考えられ、この層から木杭1本が検出されている。

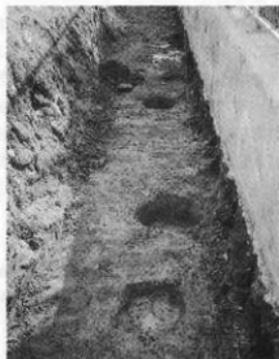
写真17 ②トレンチ検出遺構

微高地縁辺に近い箇所でも溝1条、微高地上でピット6基を検出した。溝は幅1mを測り、弥生時代後期末頃の土器を包含していた。ピットは、条里型地割に規制された方位の掘立柱建物構成するようである。やや規模の大きなSP05では、7～8世紀頃の須恵器甕が据えられたような状態で検出されている。

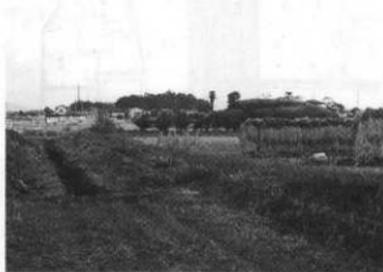
写真19 ①トレンチ（右奥は盛土山古墳）

であり、微高地の範囲が極めて限定されたものであることが判明した。対象地の東端（中東遺跡の西側隣接地）は用地買収の関係でトレンチを設定できなかったが、①・②トレンチよりも低位なため、ほぼ全面に旧河道が広がり、遺構の広がりは限定した範囲であることが想定される。

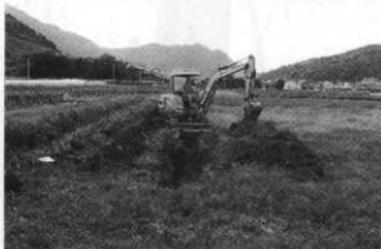
写真20 ③トレンチ

また微高地上では中世の遺構が、丘陵上では弥生時代～古代の遺構が検出された。いずれも大半が不安定な砂礫層を構築面としており、わずかに④トレンチ付近で安定した基盤層が検出されるにとどまった。③トレンチでは石組井戸が検出され、中世後期の土師質土器足釜や備前焼甕が出土した。なお微高地と丘陵部の間（⑤トレンチ付近）は旧地形の改変が顕著であり、遺構は遺存していないと判断できた。（まとめ）

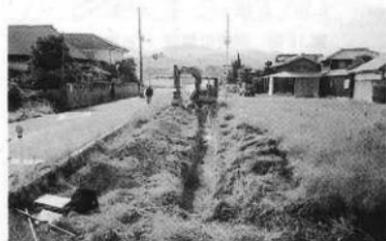
写真23 トレンチ2全景

試掘調査の結果トレンチ1～5余てにおいて耕作土・床土直下(一部薄い堆積層あり)茶色系の砂層・砂礫層が2m以上堆積していることが確認できた。堆積層は無遺物で、それぞれの堆積層上面に遺構は検出できなかった。

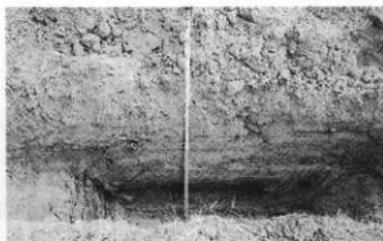
写真24 トレンチ3土層

③	0.8×7.0	なし	なし	耕作土・床土下約35cmから茶色系の砂層の堆積層が約26cm確認でき、その下に灰色シルト層、更に灰色系の砂混じり粘質土を確認した。概ねトレンチ2と堆積状況は共通している。堆積層は無遺物で、それぞれの堆積層上面では遺構を検出していない。
④	0.8×7.0	なし	なし	トレンチ3と同様な堆積状況である。
⑤	0.8×9.0	なし	なし	耕作土下灰色系の砂混じり粘質土を確認し、その下に茶色系の砂層を確認した。堆積層は無遺物で、それぞれの堆積層上面では遺構を検出していない。

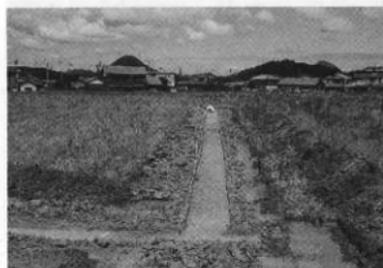
写真29 トレンチ1全景

番号	規模 (m)	遺構	遺物	地形・土層堆積状況
1	1.0×110.9	溝・土坑・柱穴	須恵器 土師器 黒色土器	耕作土・床土直下約30cmで、明茶黄色粘質土(ベース)の遺構面となる。遺構面となる土層は部分的に砂礫を含む茶灰色砂層となり、一定しない。遺構は東西方向の区画溝と考えられる溝を中心に、同一面で土坑・柱穴を確認した。若干削平されているものと考えられるが、溝の深さは50cmと残りが良い。時期は出土遺物から古代末～中世初頭と考えられる。遺構面は一面である。
2	1.0×22.5	なし	なし	耕作土・床土下約30cmで、湯灰色粘質土(ベース)となる。
3	1.0×22.3	溝	土師器	耕作土・床土直下約38cmで、5～10cmの礫を含む茶黄色粘質土(ベース)の遺構面となる。
4	1.0×48.4	溝・土坑・柱穴	須恵器 土師器 黒色土器 土師質土器	耕作土・床土直下約20cmで、茶黄色粘質土(ベース)の遺構面となる。遺構は南北方向の溝を中心に土坑・柱穴を確認した。若干削平されている。時期は出土遺物から古代末～中世と考えられる。遺構面は1面である。
5	1.0×29.5	溝	なし	耕作土・床土直下約40cmで、明茶黄色粘質土(ベース)の遺構面となる。遺構は南東～北東方向の溝を確認している。遺構面は1面である。
6	1.0×31.3	溝	須恵器	耕作土・床土直下約33cmで、明茶黄色粘質土(ベース)の遺構面となる。遺構は東西方向に並行する溝を1条確認した。遺構面は1面である。
7	1.0×46.0	自然の落ち	須恵器	耕作土・床土下約23cmに東西幅約34mの自然の落ちを確認した。灰色粘質土を堆土とするもので、堆積中にはほとんど遺物は含まれていない。これ以外の遺構なし。
8	1.0×51.0	なし	なし	耕作土・床土・黄灰色粘質土の包含層下約40cmで、淡灰茶黄色粘質土(ベース)となる。
9	1.0×24.2	なし	なし	耕作土・床土・黄灰色粘質土の包含層下約40cmで、淡灰茶黄色粘質土(ベース)となる。

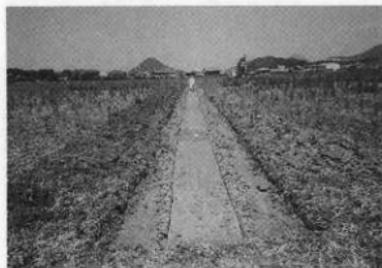
写真30 トレンチ4全景

試掘調査の結果、試掘調査を必要とする範囲内では、微高地と考えられる部分に設定したトレンチ3～6において古代末～中世にかけての溝・土坑・柱穴を多数検出した。これらの遺構は削平を受けているものと考えられ、耕作土・床土直下に遺構面が所在する。

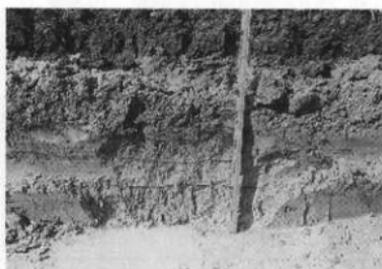
写真 32 トレンチ 7 土層

またトレンチ7では緩やかな落ち込みを確認し、明確な遺構はなく、また水田遺構も認められない。

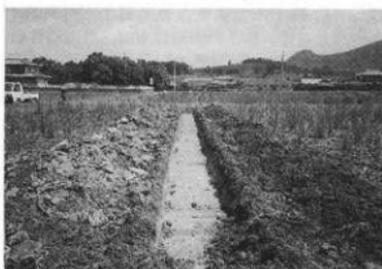
写真 33 トレンチ 9 全景

トレンチ8・9では遺構を検出していない。

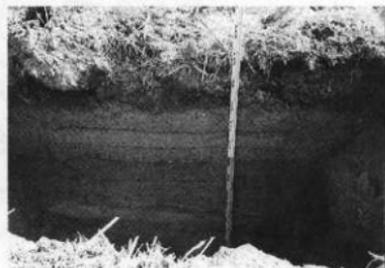
写真38 トレンチ2土層

トレンチ2・3においても現地表下約60 cmではトレンチ1・4～6と同様に砂層・砂礫層となり、神田川の氾濫源と考えられるが、その上部には暗褐色灰色砂混じり粘質土の遺物包含層を確認した。出土した遺物は土師器杯・小皿で、時期は中世後半と考えられる。

しかしこの遺物包含層の上面・下面ともに遺構を確認できなかった。

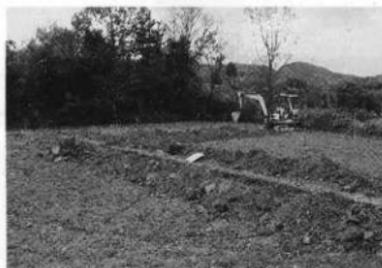
写真 39 高須1号墳付近

a. 高須1号墳 丘陵斜面を造成した水田面に2箇所のトレンチを設定した。その結果、造成に伴う盛土層と削平面を確認し、現在の水田は数段の小規模な耕地を1枚に整理したものであることが判明した。想定される旧地形は丘陵前面の急傾斜地で、古墳の存在を示唆する遺物も出土しなかったことから、古墳の存在は考え難い。

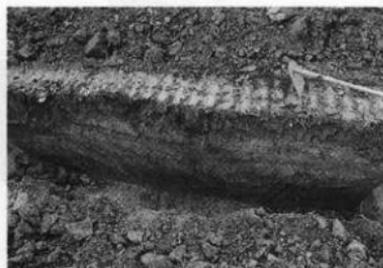
写真 40 高須・①トレンチ土層

番号	規模(m)	遺 構	遺 物	地形・土層堆積状況
高須・①	0.8×21.0	なし	なし	尾根先端斜面。段状に顯著に削平され、その後、盛土により平坦面を造成。昭和40年代に段々畑を1面に造成した痕跡(聞き取り)。
高須・②	0.8×9.0	なし	なし	同上。
大塚・①	0.8×8.0	ピット4(古代以前)	なし	微高地上。大塚神社古墳の南側。耕土直下に基盤層(マンガン粒を含む淡褐色粗砂)。
大塚・②	0.8×9.4	周濠(葺石)	弥生土器(終末期)	古墳西側。耕土直下に旧耕土。その下に基盤層(暗茶褐色粘質土)。削平顯著。
大塚・③	0.8×15.2	周濠(葺石)	土師質土器小皿、 壺形埴輪、 弥生土器(終末期)	古墳西側。耕土直下に旧耕土。その下に基盤層(暗茶褐色粘質土)。墳丘側の葺石は二次的に移動しており、下面から埴輪出土。周濠内埋土は上層(暗灰褐色粘質土)・中層(暗茶褐色粘土)・下層(暗灰色粘砂)に分けられ、上層から中世土器出土。削平顯著。
大塚・④	0.8×16.4	周濠(葺石)・ ピット2(古代以前)・溝2(弥生)	弥生土器(終末期)	古墳南側。耕土直下に基盤層(暗赤褐色粗砂)。SD 01 から多量の弥生土器片が出土。
大塚・⑤	0.8×9.2	周濠(葺石)	弥生土器(終末期)	古墳南西側。耕土下に旧耕土。その下に基盤層(暗赤褐色粗砂)。
大塚・⑥	0.8×9.4	周濠	弥生土器(終末期)	古墳東側。耕土直下に基盤層(暗赤褐色粗砂)。
大塚・⑦	0.8×14.2	周濠	なし	古墳東側。耕土直下に基盤層(淡茶褐色粗砂)。
大塚・⑧	0.8×16.3	なし	なし	古墳北側。耕土直下に基盤層(黄褐色砂質土)。削平顯著。
大塚・⑨	0.8×9.3	周濠・溝1	なし	古墳南側。耕土直下に基盤層(暗黄灰色砂質土)。SD 03は大塚・④トレンチのSD 02と同一遺構か。

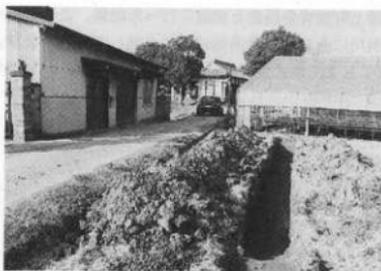
写真 46 大塚⑨トレンチ

このほかの遺構としては、①トレンチでピット4個、④トレンチでピット2個・溝2条（SD 01・02）、⑨トレンチで溝1条（SD 03）が検出された。①トレンチのピットはほぼ等間隔で南北に並び、埋土も近似することから掘立柱建物を構成するものと推測される。時期は古代以前であろう。④トレンチSD 01は多量の弥生後期末の土器（第32図7～10）を包含しており、周辺での集落の存在が予測される。

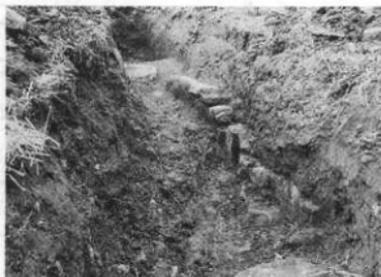
写真 48 大塚池 2 号墳（①トレンチ）

大塚池に向かって突出する池畔に50cm前後の安山岩が露出しており、石室石材の可能性が考えられたため、この地点の上側の水田面にトレンチを1箇所設定した（①トレンチ）。排土置き場も含めた作業範囲用地買収予定地内で完結させる必要があったため、いびつなトレンチ設定になったが、トレンチ中央部で横穴式石室を1基検出した。

石室は全長5.9m、玄室長2.2m・同幅1.6m前後を測る。池畔に露出していた石材は、羨道前端の側壁にあたるのが判明した。羨道幅と玄室幅はほぼ同じであり、玄門部の袖石は内側に突出する。また石材は、石室基底部は安山岩のやや大きな塊石であるが、上部には非常に小振りの安山岩板石が使用されている。石室内には多量の礫が充填されており、須恵器片とともに14世紀頃の土師質土器皿・足釜や東播磨須恵器捏鉢が出土した。須恵器は蓋杯・長頸壺・提瓶があり、7世紀前葉（TK 209型式併行期）の所産と考えられる（第37図）。

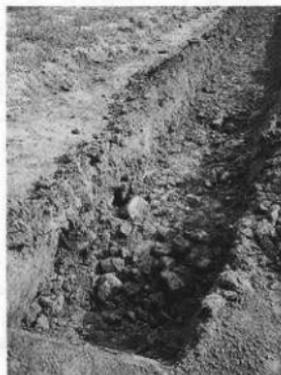
写真 49 常政工区④トレンチ基盤層

番号	規模(m)	遺構	遺物	地形・土層堆積状況
①	1.75×12	ピット1	なし	友国池のある谷の東側斜面。耕作土直下に基盤層（礫混じりの淡黄色シルト）。かなり削平されている。
②	1.25×15	なし	なし	友国池の谷の西側斜面。耕作土・床土下に盛土層。その直下が基盤層で、顕著に削平を受けている。盛土の包含物からみて、削平は現代と考えられる。
③	1×22	なし	IV類白磁碗・近世陶磁器細片	耕作土・床土直下に現代と考えられる盛土（花崗土）。その直下に基盤層。削平顕著。遺物は耕作土中から出土。
④	1.5×22.5	なし	近世陶磁器細片	耕作土・床土直下に褐灰色シルトの基盤層。その直下に礫層が分厚く堆積。遺物は耕作土中より出土。
⑤	1.5×24	なし	なし	耕作土・床土直下に基盤層（淡黄灰色粘質土）。
⑥	1.25×21	なし	なし	耕作土・床土直下に基盤層。
⑦	1.25×8	なし	なし	耕作土・床土直下に礫混じりの褐灰色シルト。
⑧	1×6	なし	なし	耕作土・床土直下に基盤層（黄褐色シルト・褐灰色シルト）。その下に砂礫層。
⑨	2.0×19	ピット4。掘立柱建物を構成する可能性あり。	なし	耕作土・床土直下に基盤層（黄灰色シルト～粘質土）。その下に黒灰色粘質土・褐灰色シルト・砂礫層。付近の地形面形成に先立つ旧河道か。
⑩	1.5×3.25	なし	なし	⑨トレンチと同様。

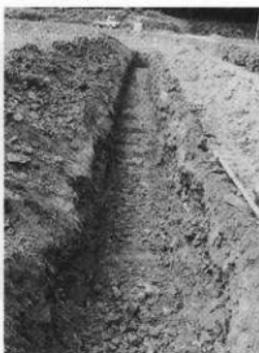
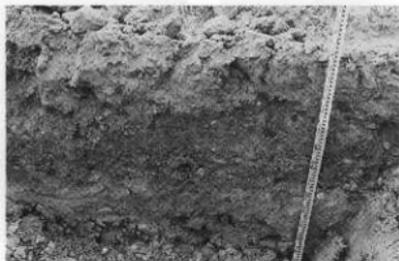
調査の結果、宝光寺周辺の①～⑥トレンチでは耕地化に伴う地形の改変（削平）が顕著であり、遺構・遺物は全く検出されなかった。また扇状地の⑦～⑨トレンチでは、削平・盛土による地形改変が顕著であり、基盤層上で検出されたピット（⑩トレンチ）は近世以降の所産であろう。盛土の主体をなす砂礫は、相対的に高い地形を削ったものと考えられるが、同層からは近代の陶磁器が出土したことから、近代以降に大規模な耕地開発が行われたことが推測される。宝光寺東側の谷部を塞ぎ止めた藤九郎池は明治期の築造であり、耕地開発はこれと連動するものであろう。

写真 52 狩居川工区⑩トレンチ

写真 53 狩居川工区⑩トレンチ土層
