出雲神庭荒神谷遺跡

第4冊

(史跡整備、保存修理報告)

島根県教育委員会

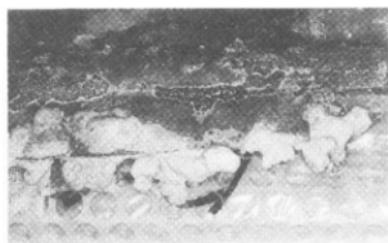
を取り巻くように鏽が発生しているものも認められた（埋納時、刀を立てて置かれていたことに起因すると思われる。写真12）。しかし、これらの銅剣も刃部や元部は腐食が進行しており、わずかな衝撃でも崩壊する可能性があった。

写真12 刃部に発生した錆

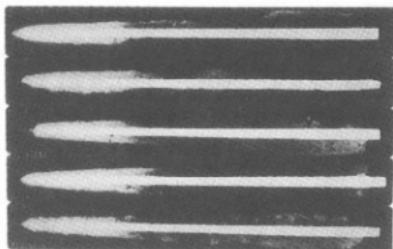
鏽の進行状態等を確認するためのX線フィルムは、東京国立文化財研究所で撮影されたものを借用したが、必要に応じて当研究所においても撮影を行い、参考資料として用いた。X線フィルムでは肉眼では観察できなかった細かい亀裂や腐食状態、鏽かけ等が確認できた。全般的に鋒部から脊部にかけては金属質がよく残存していたが、翼部や刃部は腐食が著しく、金属質はほとんど残存していなかった。X線フィルムで白っぽい部分は金属質が残存している部分、あるいは厚みのある部分で、黒化している部分は鉱物質化てしまい金属質が消失している部分、あるいは厚みの薄い部分である（写真18）。

写真18 銅剣のX線写真

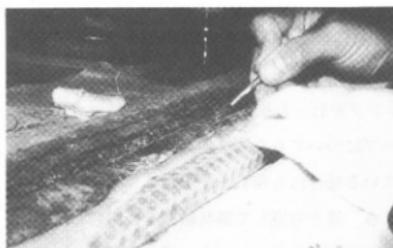
写真20 第2次クリーニング

まず第1段階として銅剣の表面を覆っている土の除去を行った。発掘時の取り上げ作業の際に塗布されたアクリル樹脂を溶解させるためにエチルアルコールとイオン交換水を混合した溶液を用いた。この液を軟らかい筆に含ませて土ごと洗い流すという方法を探った（写真19）。その際細かい破片や粉状の鏽が流出することのないよう留意した。次に水分を常温下で充分に蒸発させた後、脆弱な部分の強化や細かい破片の接合を行った（詳細は（4）参照）。第2段階では銅剣の表面に付着している比較的軟らかい鏽をカッターナイフやニッパー（工具の一種）、医療用メスを用いて除去した（写真20）。第3段階は銅剣本体を樹脂含浸により強化した後に行った。非常に硬い鏽や刃部を取り巻くように発生している鏽を除去した。ミニターと呼ばれる精密加工機を利用して硬い鏽を銅剣の表面直上まで切断し、残った薄い鏽層を医療用メス、竹串等を用いて除去した（写真21）。この段階は電動工具を使用するため、残存状態の悪い箇所が影響を受けないようにと留意した。

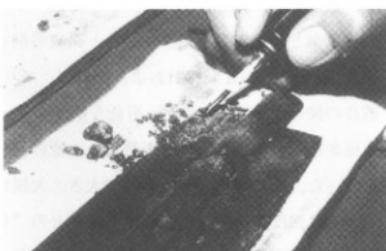
写真21 第3次クリーニング

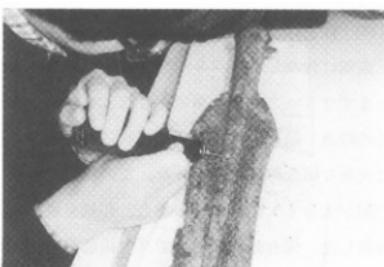
写真31 クリーニング

銅矛については⑪の段階でクリーニングを並行して行ったが、軟らかい錆の除去はこの段階で行った。No.6号銅矛とNo.12号銅矛はコブ状の硬い錆が表面に発生していたため樹脂含浸後に錆を除去した（写真31）。

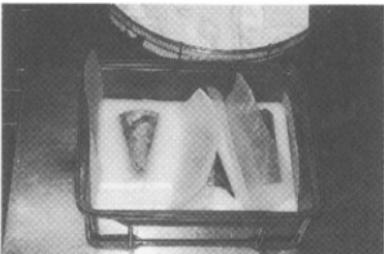
写真32 樹脂含浸溶液中の銅鋒

次にアクリル樹脂（Paraloid NAD-10／30%ナフサ懸濁液：前出）による樹脂含浸を行い遺物本体を強化した。銅鐸については銅剣の場合と同じ方法を用いて行った（写真32）。銅矛については残存状態が良好だったので、樹脂含浸後の液中での放置時間を一昼夜とした。

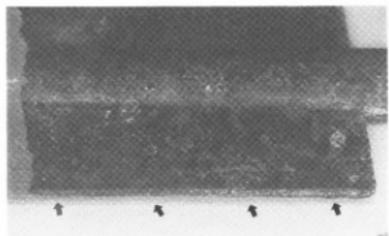
写真34 元部の鋳型のズレによる段差 (D71)

全体的にみて元翼端部に鋳型のズレと思われる段差を持つもののが多かったが（とくに著しいものについては一覧表に記載した）、基本的に端部は甲張りを研磨して銅剣の形状を整え、表面調整等を行っている。残存状態の良好な銅剣では製作時の研磨痕や表面に生じた粗い研磨痕、タガネ状工具で切断したと思われる痕跡、元部や刃部の鋳型のズレ等が観察できる（写真34～41）。また茎下端面の調整方法もさまざままで、下端面を研磨して仕上げているものや鋳込み時の気泡が残っているもの、人为的に穿たれたと思われる穴を持つもの等が確認できた。形状もさまざままで丸みのあるもの、扁平で薄いもの、型ズレを起こしているもの等が存在する（写真42）。

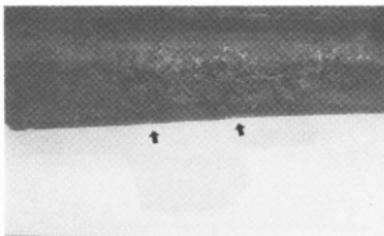
写真35 刀部の鋳型のズレによる段差 (C32)

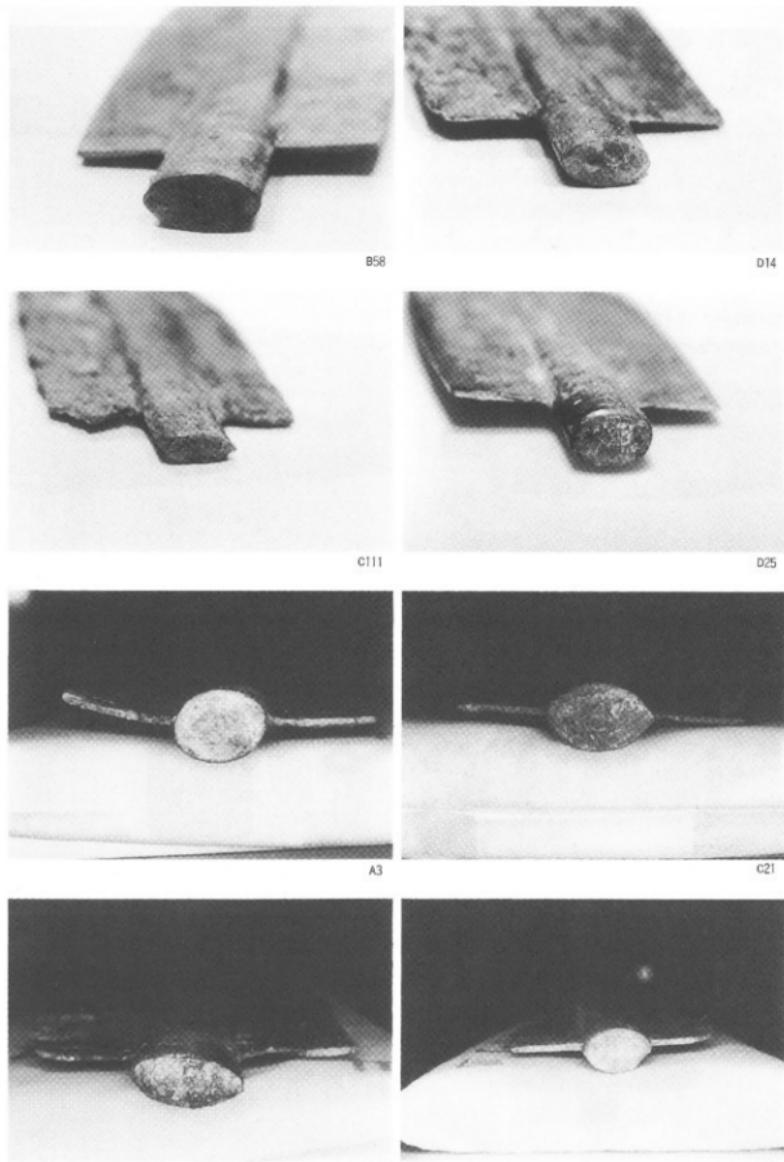
写真42 基下端面の状況

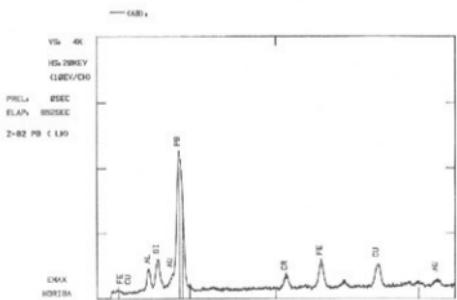
第12図 C104号銅剣 鑄の電子線マイクロアナライザーチャート図

に腐食した状態で(写真43)、濃緑～緑灰色を呈していた。一般的に残存状態の良好な銅剣には硬い鏽が付着するという傾向がみられた。これらの硬い鏽は刃部を取り巻くように発生しているものが多く、銅剣の刃を立てて埋納されていたことに起因すると考えられる。同様に埋納時上方(表土に近い方)だった刃部の腐食、崩壊が下方に比して著しかった。また残存状態の良好な銅剣で、内部の鏽が膨張して表層部を持ち上げるように膨らんでいるものがあった(写真44)。分析からも綠塙銅鉱^{b3}が確認されており、プロンズ病の発生が懸念される。一部の銅剣で表面に白色の鏽が認められたが、これらは分析の結果、鉛が析出したものであることが判明した(写真45、第12図)。全体的に山側に埋納された銅剣に群青色の硬い鏽(藍銅鉱)^{b4}の発生が多い傾向にあった。また癒着した銅剣ではどちらか一方の残存状態が悪いといった傾向が見られた。銅剣の表面を覆っていた土は粘土質では全個体にわたって同じ状況であった。発掘時銅剣の上に黒褐色の薄い土の層が認められ、有機質状のもの(布)^{b5}で覆っていた可能性があるとのことであったが、銅剣の表面に布等の付着物は認められなかった。いくつかの銅剣で黒っぽい土が付着していたが、上述の土との関連性については不明である。

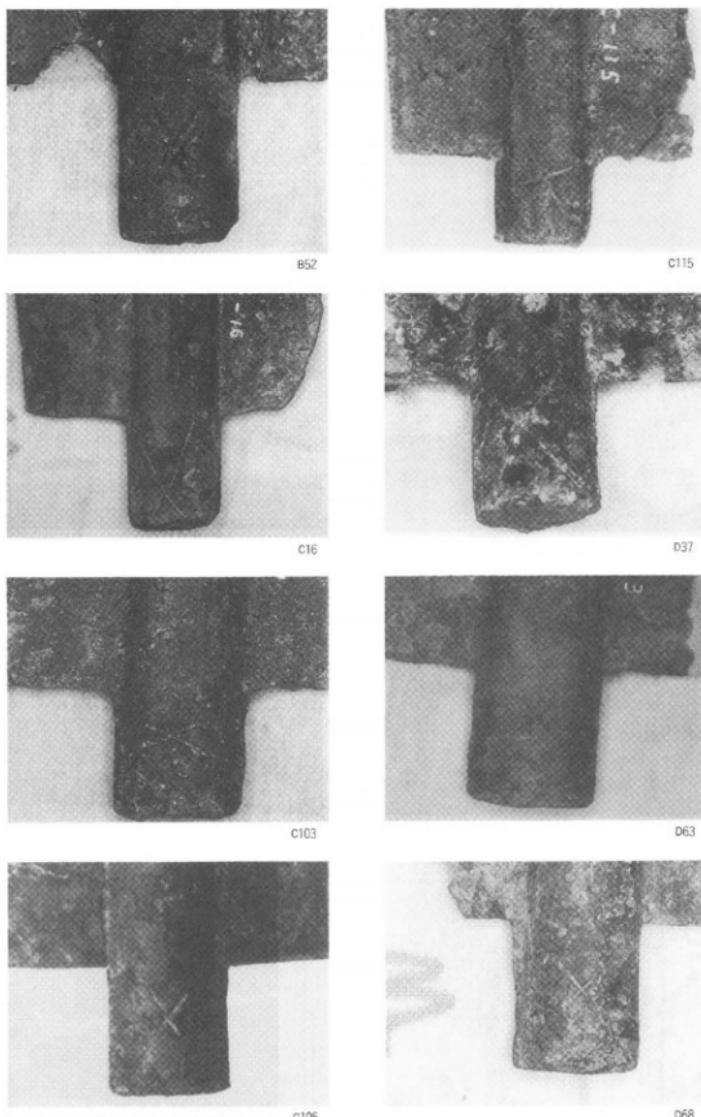
次に茎部分に刻まれた×印について記す。358点中344点に確実に認められ、このうち2点には両面に刻印されていた(C27, C67)。確実にないものは3点で、それ意外のものは鏽の進行によって茎部分が崩壊し×印の有無がはっきりしない。×印は銅剣を鋳型から取りだした後、タガネ様の工具で刻印されたと推定される。一部の銅剣では×印の／線と＼線の切り合い関係が確認できる。また残存状態の良好な銅剣を観察すると、表面調整のための研磨痕の上から×印を刻印しているのが確認でき、×印は銅剣の表面調整の後に刻印されたものと推定される。×印の形状は様々で、鋭利な刃先で刻印されたものや×印が茎下端からはみ出しているものも見られる(写真46)。

写真46 基につけられた×印

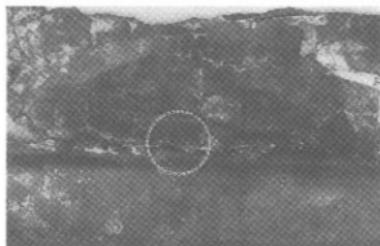
次に冶金学見地から得られた知見について記す。保存修理前の調査の項でX線写真的画像より銅剣の腐食状態等が把握できることは述べたが(詳細については「第3節 X線の所見」参照)、いくつかの銅剣で鉢掛けが確認できた。鉢掛けは不定形なものや人為的に穿たれたと思われる正円に近いもの、楕円形を呈するもの等が存在する。また鉢掛けの方法としては、①鉢掛けようとする穴の周間にさらに小さい穴をあけ湯を引っこかり易くしたもの、②穴の周間に細工を施さないものの、二通りが認められる(写真47～49)。銅剣の表面に細かい穴があいているものがあったが、これらは表面に近い部分で生じたものと考えられる。また脊部が折れている銅剣で、破断面に大きな巣を持つものが確認できた(写真50)。これらの銅剣は脊に生じた大きな巣の部分に荷重がかかり折れたものと推測される。

写真47 元部の鉄掛け (A 1)

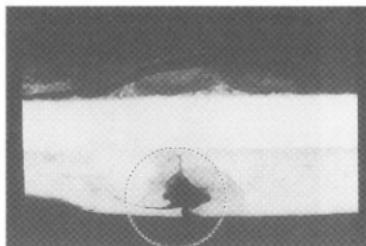
写真48 元部の鉄掛け (X線写真)

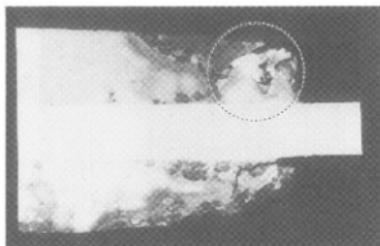
写真49 間部の鉄掛け (X線写真)

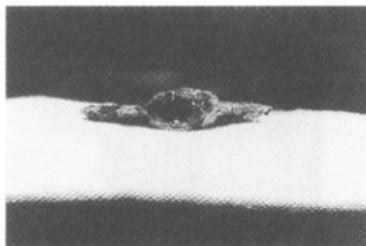
写真50 脊部断面に生じた巣

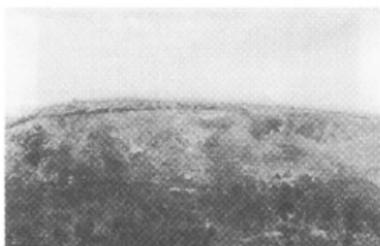
写真51 元部に付着した朱

いくつかの銅剣で茎下端面の凹部や元翼端部の段差部分（鋳型のズレ）等に赤色の付着物が認められた。とくにB25号銅剣はほぼ全面に塗布されたような状況であった（写真51）。付着物の一部を採集して電子線マイクロアナライザーを用いて分析した結果、水銀（Hg）と硫黄（S）が検出され、水銀朱であることが確認できた（第13図）。これら朱の付着した銅剣の出土地点は各列にわたっているが一定の法則性は見いだせない。

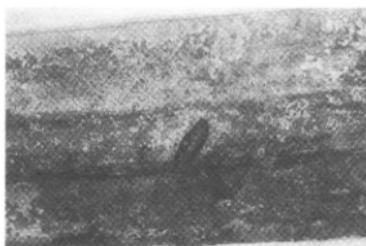
写真52 脊部に生じた巣 (B 9)

B9号銅剣は脊部に巣と思われる大きな穴を生じていた（写真52）。

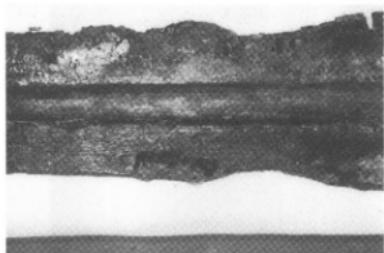
写真54 甲張りを落としただけの銅剣（B62）

B62号銅剣は甲張り落としを行ったのみで埋納されており、刃部の研ぎ出しや表面の調整は行われていなかった（写真54）。

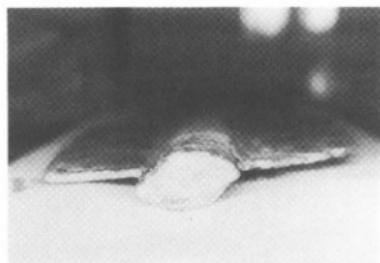
写真58 脊部のズレ（鋳型のズレ D68）

D68号銅剣は茎下端面で脊部のズレ（鋳型のズレ）が確認できた（写真58）。

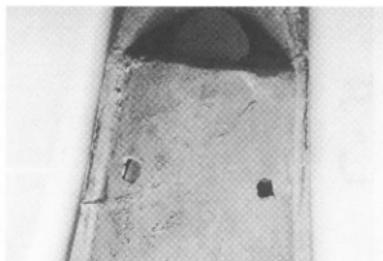
写真64 錫型の割れと思われる突線 (3号錆)

3号銅鐸：A面に鋳型の割れにより生じたと考えられる不定形な突線が認められる(写真64)。この突線より上半分で巣が多いことがX線写真で確認できた。またわずかであるが裾部に硬いコブ鉢が発生していた(写真65)。

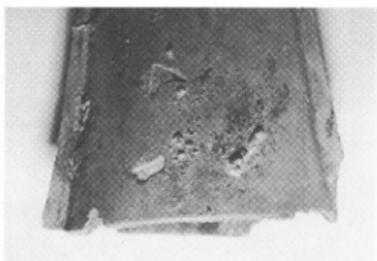
写真65 柵部の瘤状の錆

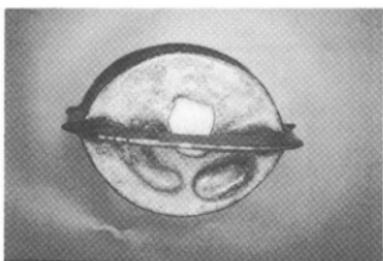
写真66 湯冷えによる凹み (4号錆)

4号銅鐸：B面で型持孔の周辺に亀裂の発生が著しい(写真67)。また鱗や凹んだ部分、舞の内面等に赤色物質が付着していた。この一部を採集し電子線マイクロアナライザを用いて分析した結果、鉄(Fe)が主成分であることが判明したが、この時期に水銀朱とならんで赤色顔料として使用されたベンガラと判定するには至らなかった(第14図)。B面右上舞と鐸身との境付近と舞部分に鉢込み時のストレス、あるいはガス溜まりと考えられる凹みが認められる(写真66)。

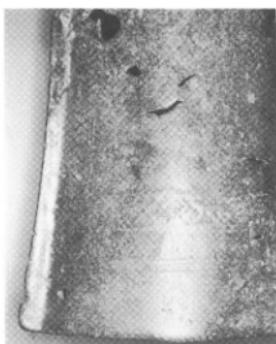
6号銅鐸：裾部分の損傷が著しく、部分的に鉛物質化している。また鉢込み時のストレスと考えられる割れや凹みが生じている(写真69)。裾部の内側で白色の鉢が析出しており、銅剣の場合と同様、鉛が析出したものと考えられる。左右の鱗にはほぼ対称に鋸歯状の刻目が認められる(写真70)。刻目はなめらかに調整されており、鱗の破損ではなく、意図的に刻まれたものと推定される。同様のものは桜ヶ丘1号銅鐸等にも認められる。

写真69 錫込み時のストレスと思われる
クラック（6号鋸）

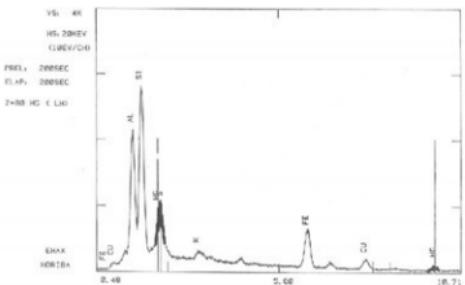
第15図 写真82の赤色顔料の分析チャート図

4・6号銅矛で赤色顔料が認められ、電子線マイクロアナライザによる分析の結果、6号銅矛耳部から水銀朱（HgS）¹¹⁹が（写真82、第15図）、その他の部分からは鉄（Fe）が検出された（第16図）。これについては銅錆と同様、ベンガラと確定するには至らなかった。

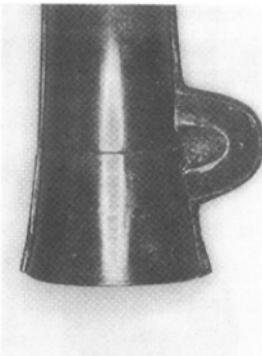
写真76 節帯部の研磨痕
（15号矛）

関部～袋部にかけては調整のための研磨痕が観察できる。研磨には最低2種類の工具が使用されたと考えられ、鋒部～関部は目の細かい工具が¹¹⁸（写真75）、袋部節帶～耳部は籠状工具が用いられたと推定される（写真76）。また鋒部の刃部端面には、斜め方向の粗い擦痕が認められ、甲張り落とし時の痕跡であると考えられる（写真77）。
