史跡高松城跡整備報告書第8冊

史跡高松城跡 (地久櫓台石垣整備)

2016年3月

高松市

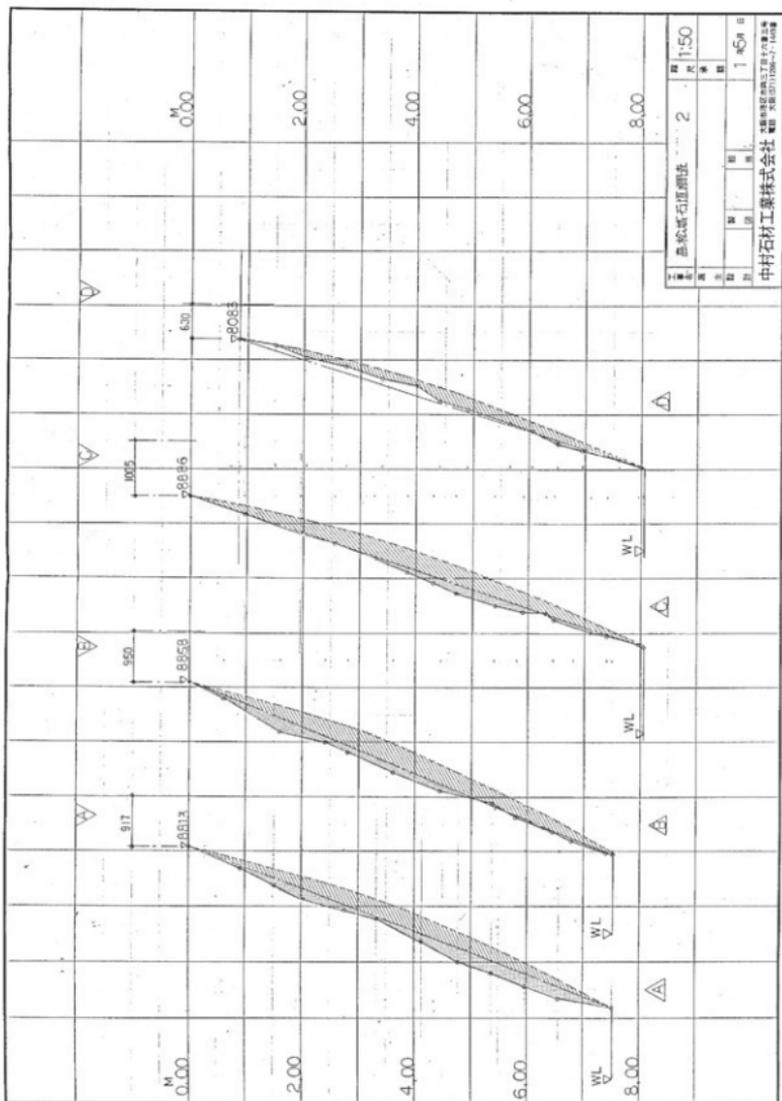
図3-2 石垣のハラミ出し量調査

調査項目	調査内容	考察
平均勾配	勾配上の問題	・イ面67~68度 口面、八面は71~72度でイ面が比較的緩い勾配になっている。
	その他	
はらみ部分の状態	石材の状態	・平石部は野面石積で、角石は割眼で打込みハギで構成されている石材のワレは、下部において、所々で見られ、海水面では、大きなズレも見られる。
	石組の状態	
はらみ部分の範囲	局部的状態	・大きなハラミは見られないが、西側角部（鉄道添）で見られる。口面の中央部で1石が突出しているが、程度は少ない。八面は特に問題がなく、比較的良好な姿である。
	面的状態	
周辺部分の状態	角石の状態	・イ面西側の角石上部が、全体に窪んでいる。中部付近では、平石の陥没が見られ、石材が乱れている。
	入角の状態	
	植栽の状態	
施工上の問題	高さの問題	・海水位も低く、干潮時には、地盤も見られる。当現場は琴平電鉄の軌道敷に接しており、施工時の安全性の確保が大きな問題となる。
	石材置場	
	重機搬入	
	資材の搬入	
	一般利用者への安全性	
	その他

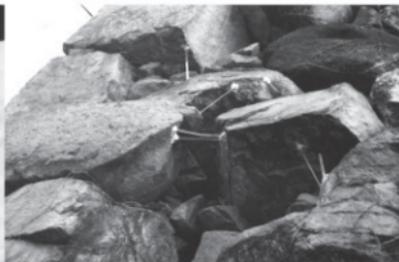
写真 3-2 同一箇所に複数回のガラス棒接着

その後、平成 2～5 年度まで、天守台や廉櫓台などとあわせて地久櫓台も危険箇所にガラス棒を設置し、変形の経過観察を行っている。方法としては、ガラス棒を接着剤で石材に貼り付け、ワレや破損がないか観察し、破損した場合にはその変形量を計測する、という手法で管理している。一度割れた箇所には新たにガラス棒を追加して、継続的な変形の有無について計測を行っている。平成 3 年 3 月には、地久櫓南西部付近でガラス棒の破損が確認され、要因として石材が徐々に動いていることが推測された。この際に電車の振動を主要因として推測したため、振動調査を実施している。詳細は第 5 章第 5 節を参照いただきたいが、結果として電車軌道よりも国道の自動車（トラック）の振動のほうが影響が大きいという調査結果が出ている。その後も平成 5 年 12 月まで調査を継続しているが、特に地久櫓南西隅角部では何度もガラス棒の割れが確認されており、石垣が徐々に変形していることが観察結果として得られた。

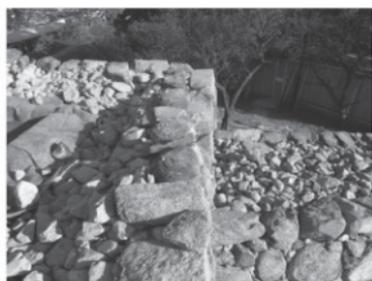
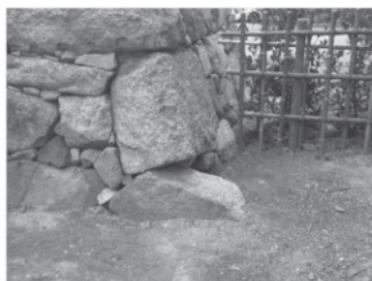
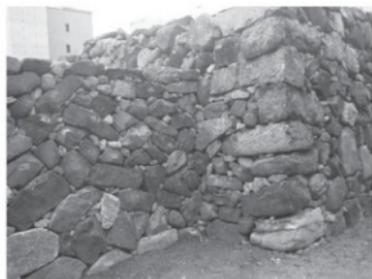
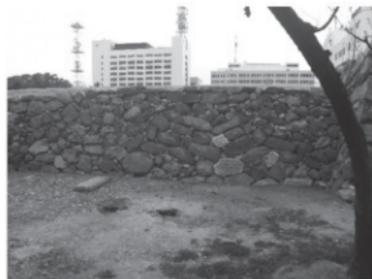
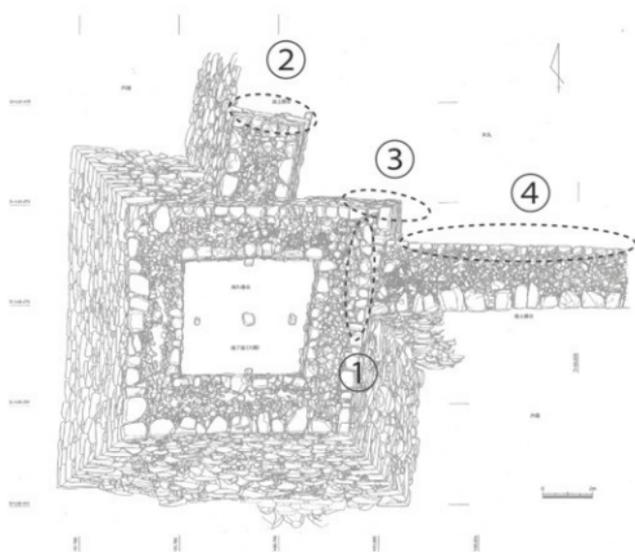
図3-18 石垣改修想定箇所位置図

石垣改修の痕跡については、解体時の所見が全く作成されておらず、写真や修理工事の実施時の所見による。解体時の所見としては、南北断面図から、盛土にまで及ぶ大規模な石垣修理は行われていない蓋然性が高い、という程度のことと言えるのみである。修理中に確認した石垣改修の痕跡としては、大きく①天端に関するもの、②多間櫓台に関するもの、③北面東側石垣（隅角部周辺）に関するもの、④本丸南面石垣、の4点が挙げられる（図3-18）。

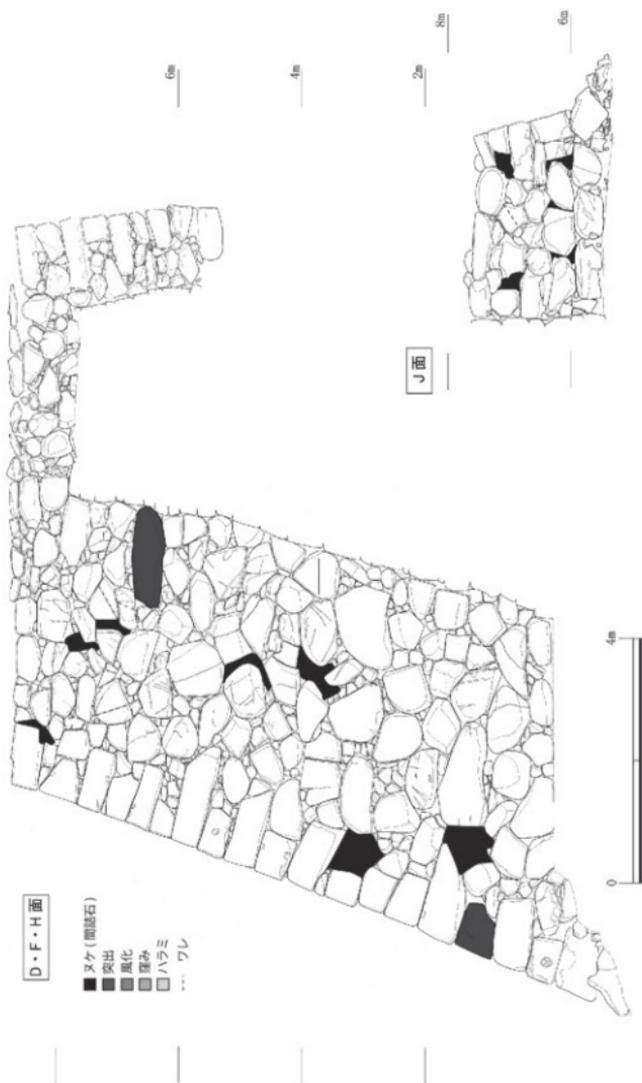
図3-22 D・F・H・J面石垣変形位置図

東面(D・F・H面)は中央部で高さ8.6m、勾配77度を測り、全長は天端で約9.0mである。両隅角部は出隅であり、本丸南側多間櫓台に連結する部分は入隅となっている。破損状況についてであるが、間詰め石のヌケが認められるものの、概ね良好な状態であった。

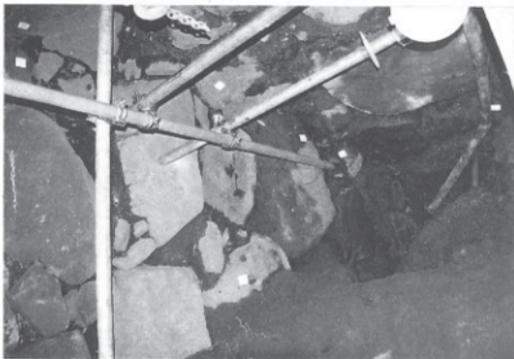
-0.4m付近の石垣

堀の埋土は地表面下80cmまでは現代の客土で、以下は粘質シルト及び砂混じり粘土層であった。また、埋土中には30cm～1m大の石材が多く含まれており、明治期の堀の埋立て時に石垣上部の石材の投棄が行われたことが予想される。以下の掘削については潮の干満に伴う湧水が著しく、土砂の流出もあり困難を極めた。標高-0.4mまで掘削したところ、大型の石材に当たり、下部をピンボー

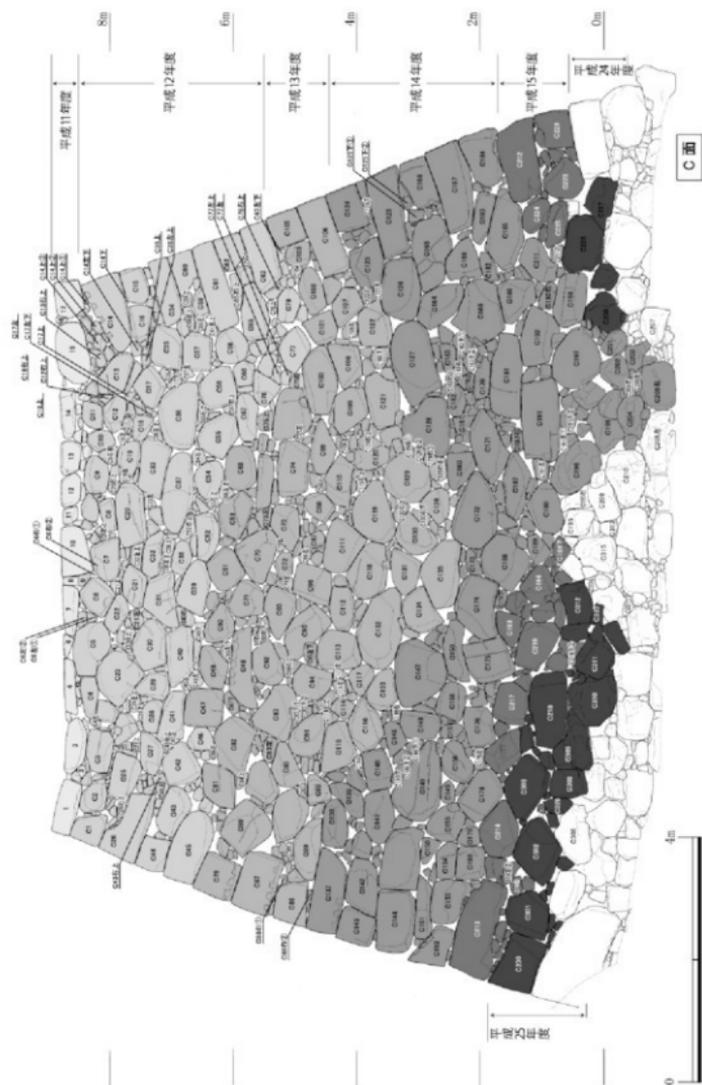
图 4-3 C面年度別解体範圍圖

平成24年度にはC面東半の根石付近を検出した際、一部石材にハラミヤワレが見られたため、第20回石垣整備会議にて協議を行い、追加で解体を実施した。
