## 第6章 石垣の総合的評価と修理計画

## 第7章 石垣修理工事

## 第2節 各年度の修理工事

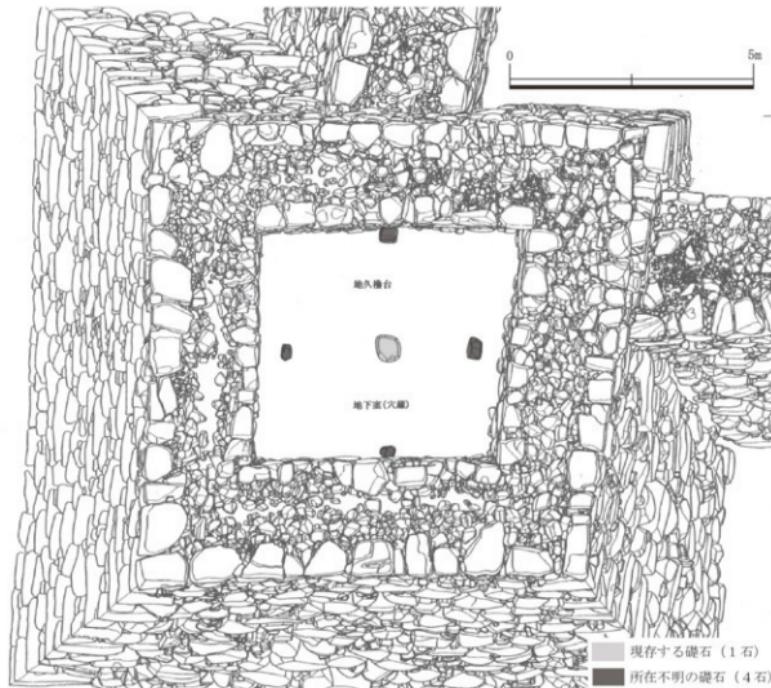
図7-50 所在不明礎石位置図

第4項の調査結果を受け、文化庁に報告するとともに史跡高松城跡整備会議委員に資料送付及び経緯の説明を行った。また、石垣整備工事に直接関係する事柄であることから、第24回史跡高松城跡石垣整備会議にて経緯を説明するとともに、修理方針の一部修正案について提案を行った。内容は、所在不明の礎石について、平面図等記録を基に新石を加工し、代替として設置するというものである。併せて、新補石材であることを文字で石材に明示することとした。委員からは、礎石の所在不明は文化財の修復にあたり原則としてあってはならないことであるので、再発防止に十分努めることを指摘された。また、対応案に関しては、新石の設置を仮据えと位置づけ、もし所在不明石材が発見された時には、原位置に戻すよう検討すること、という意見を受けた。こうした意見を基に、新石を加工して礎石のあった場所に充当するという工法を定め、実施した。工事の具体的な内容は図7-26・32・51、本章第3節第12項のとおりである。また、この礎石据付のうち、第3節第15項に記したとおり、穴蔵内部は雨水対策のため、埋め戻している。

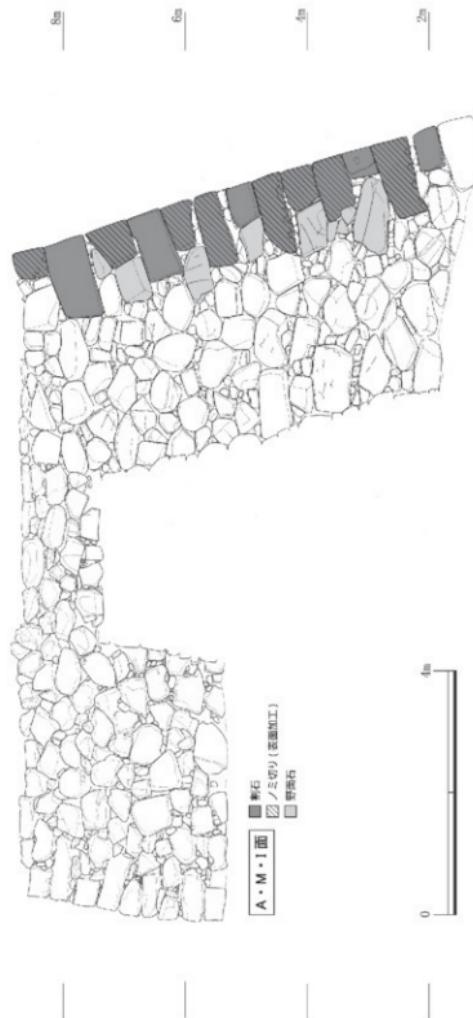
図6-1 A面角石・角脇石の加工方法

地久櫓台石垣の外周の4面のうち、堀に面する高い石垣の構造について概観する（図6-1～4）。石垣の勾配は60～70度であり、石垣の上部にわずかに反りを持っている。隅角部は堀水面面上の、いわば目視可能な範囲は花崗岩の割石の算木積みで構築されている。短辺に対して長辺が2倍程度長い石材を用いている。石材には10cm前後の大振りな矢穴が残り、打割したもの用いている。打割後の形状は石材によってまちまちで、特に石尻など、石垣表面に現れない部位については不定形である。自然面を残す、もしくは粗割り後の整形にあまり労力が投下されていないものと考えられる。小面と大面の形成する角度は、基本的に90°弱の鋭角をなすが、これも石材によってまちまちで、場所によっては小面が石垣内側に大きく凹んだような箇所もあり、結果として石垣表面に凹凸を生じている。一方で南東隅の標高0m前後の石垣根石に近い部分では、隅角部に未加工の野面石を用いている。控えが短く、算木積みとは呼称しがたいような状況である。おおむね堀の水面下に隠れる部位であることから、省力化の表れと評価できるかもしれない。

また、矢を用いた打割後に、表面の平滑化のためにノミ切りが面的に認められる石材が一定程度認められる。また、大面よりも小面で調整の占める範囲が広い傾向にある。図中に範囲を示すことは出来ていないが、いずれも表面全面にノミ切りが認められるものは少なく、石面の突出面の平滑化を目指した局所的なものが目立つ。全ての石材・全ての石面に施されるわけではなく、一部に、かつ局所的に行なわれているため、一見して自然面や粗割りした打割面が目立つという特徴を有する。なお、城内の桜御門や良櫓台などに認められるようなスダレ状の装飾的なノミ切りではなく、面的な敲打である。

角脇石は、最も力学的な荷重のかかる隅角部の補強として機能的に重要な部位であるが、地久櫓台ではいずれも野面石を用いており、1石を充填する場合が多いが部分的に2石以上を用いている。隅角部の石材は上記のように打割されているが、角脇石と接する小口面の石尻部分については、形状を整えるための調整がほとんど認められない。角脇石自身も野面石を用いており、形状が多様であることから、必然角石と角脇石との間に空隙が大きく発生するが、その部位には間詰石を多用し、充填している。図上では、間詰めの石材に直接角石が乗るように見える箇所もあるが、多くの場合1段上の角石と角脇石は胴部で接しており、荷重は角脇石にも伝達されていると考えられる。

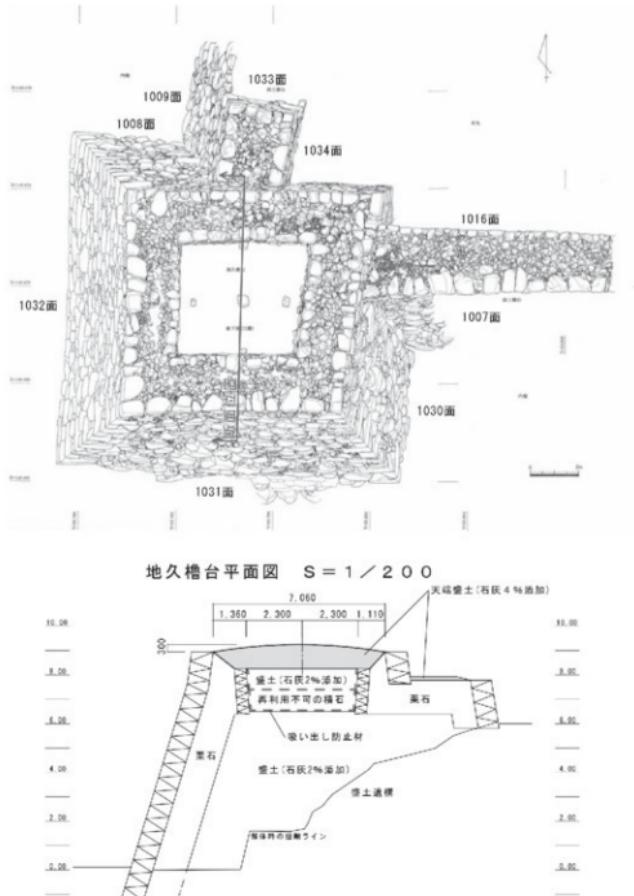
南北断面図 S = 1 / 200  
図 6-6 雨水対策実施模式図

地久櫓台内部に雨水が浸透することで盛土が不安定となり、石垣の変形を招くおそれがあることから覆土案を採用した。なお、掘削法面からの湧水は確認されなかったことから、排水層は設置しないこととした。

天端盛土は、中央で天端石より約30cm高くして、天守台と同様に石灰を4%添加した。穴蔵内部は下部に再利用不可の割れ石を投入して、上部は石灰を2%添加した土で埋め戻した。なお、穴蔵床面及び穴蔵を画する4つの石垣面、投入した割れ石上面に吸い出し防止材（厚み10mm）を敷設した。

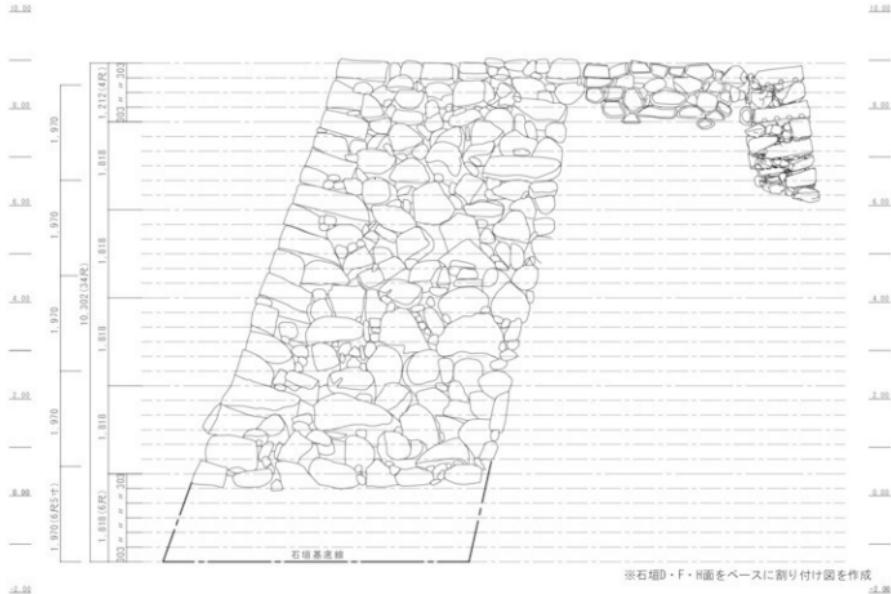
図6-7 石垣高さ基準と割り付け図 ( $S = 1/100$ )

地久櫓台南東隅は、かつて堀に接していた3つの隅角部の中で一番残りがいいことから、これを石垣高さの基準とした。根石の高さから1尺(303mm)毎に割り付けていくと、下図のように天端石で34尺となる。ちなみに、天守台の高石垣が8間(1間=6尺)であったのに対して、地久櫓台は5間4尺となる。1尺毎に割り付けた高さを基準として、解体前の等高線図を次頁に示す。

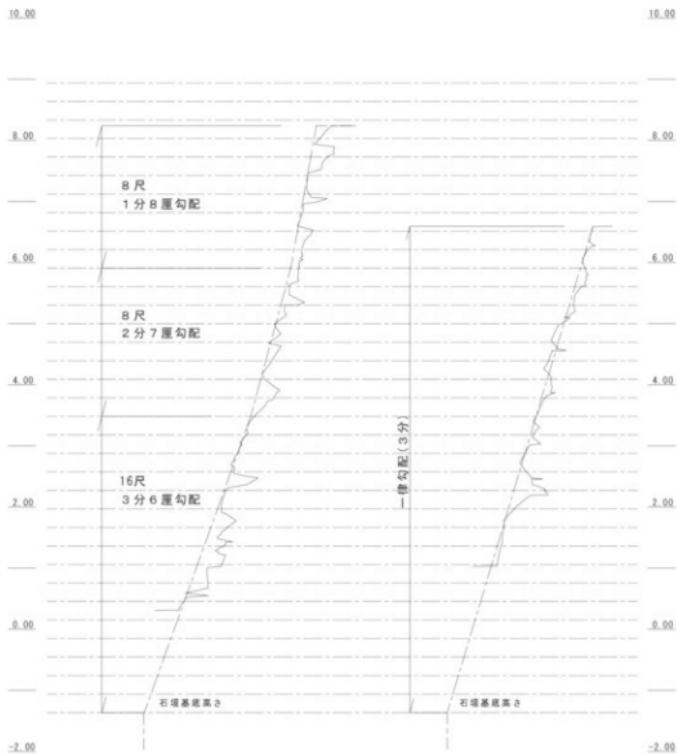
図6-21 E面西側、L面南側断面検討図 ( $S = 1 / 80$ )

石垣E面及びL面は、目立った変形がないことから、解体前の形状（勾配）に復した。

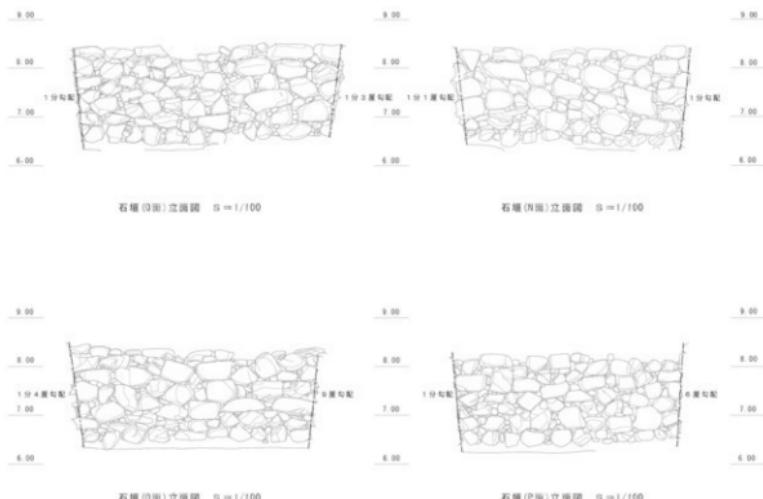
図6-24 穴藏各面断面検討図 ( $S = 1/100$ )

Q面及びN面は近代に積直しが行われた可能性もあるが、それ以前の形状を示す痕跡や資料がないことから、解体前の形状(勾配)に復することとした。穴藏各面の勾配は、東面の北隅が1分3厘、南隅が1分4厘、南面と西面が1分、北面東隅が1分1厘、西隅を6厘とした。

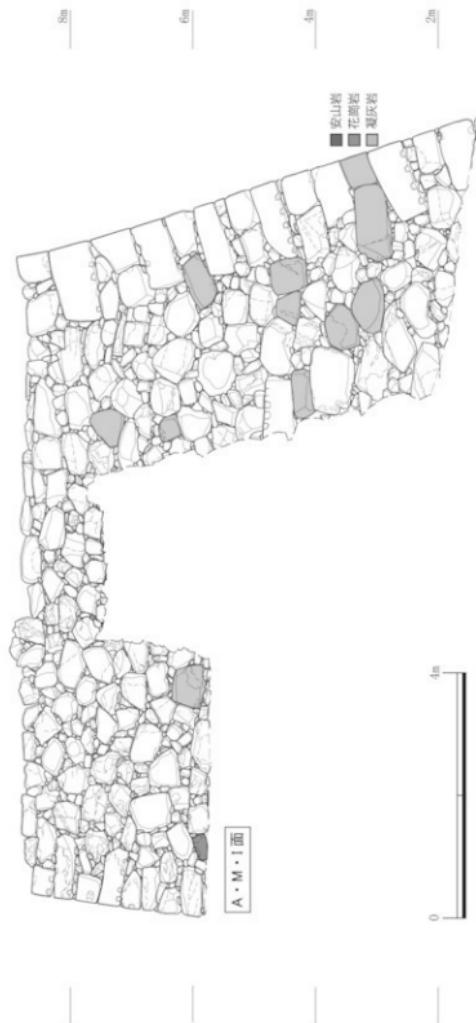
図8-10 A・M・1面 新補石材交換位置図

一方で、新石の交換は図8-10～16に示したとおりである。主に石垣の中央部よりも下半に位置する石材にワレが多く、新石に交換した。交換比率は安山岩よりも花崗岩のほうが高い。交換率

は全体の9%程度（ $32.8\text{m}^2 / 359\text{m}^2$ ）である。天守台石垣の新石交換率は9%程度であったことから、同程度の交換率であるといえる。新石に交換することで、石垣のオリジナリティーは部分的に損なわれたが、強度は向上しているものと考えられる。

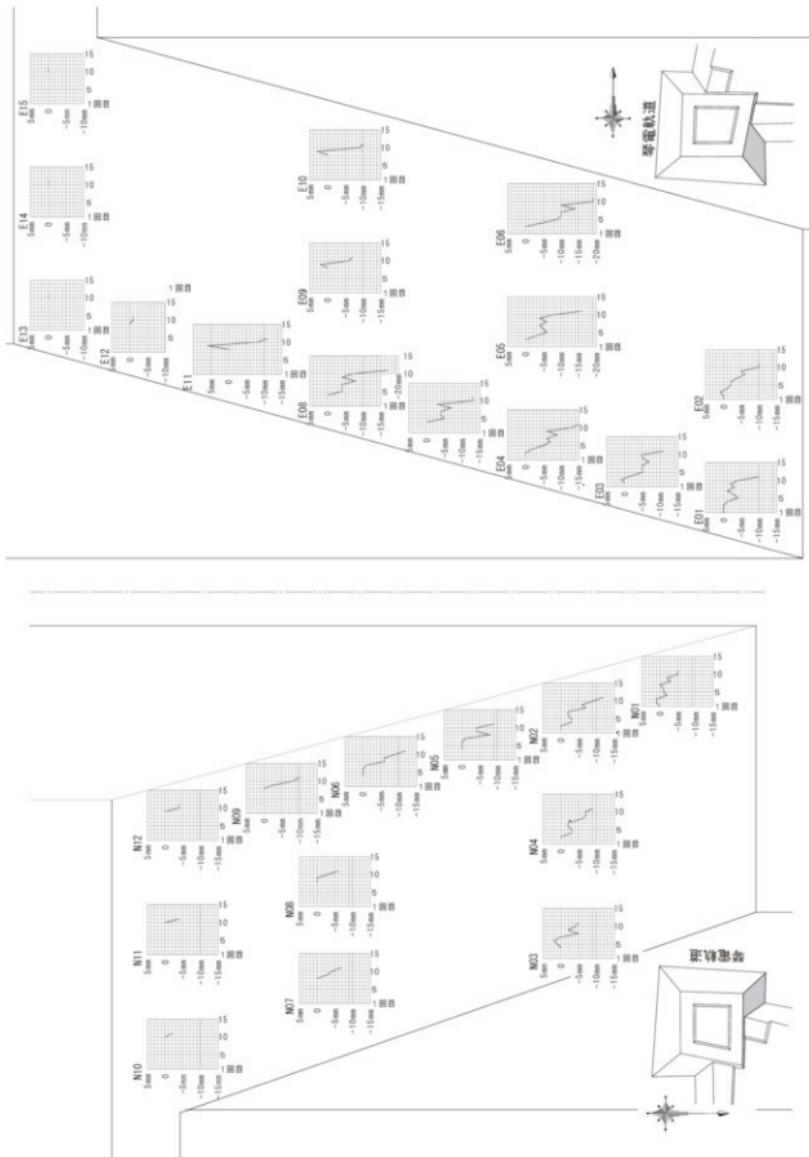
図8-20 水平方向の観測結果①

積直し工事の定点観測で許容値を超える観測点はなかった。今回の観測で最も移動した点は南面S-12で14mm移動した。直ちに施工を中断し、再度解体して積直しを行ったり、何らかの安全対策が必要となる事態には至らなかった。平成25年度工事完了後から、平成26年度工事開始までの4カ月における移動は、ほとんどが4～6mm程度石垣外側に移動した。
