屋嶋城跡

—城門遺構整備事業報告書—

高松市教育委員会

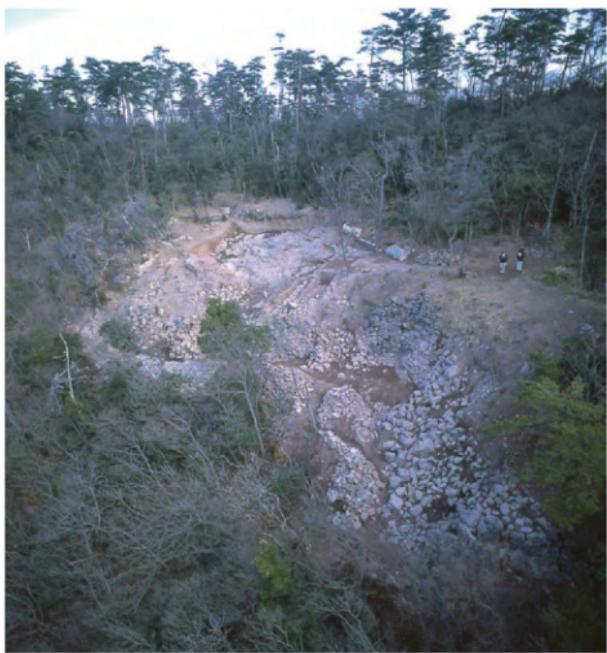
卷頭写真 11 修復前の城門と城壁（南西から）

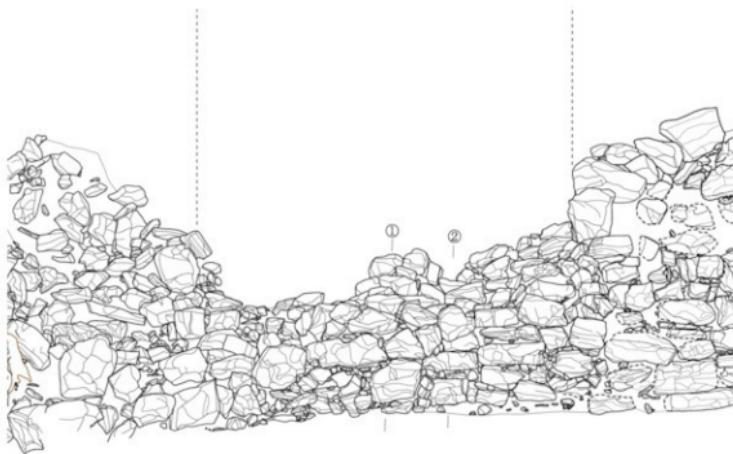
発掘調査によって、城門前面には最大で1.8mほどの高さの石積みが残存しており、2mほどの段差を設けていたと考えられ、城外側の石積みと連続した「懸門」構造であることが判明した。国内では初めての確認例であった。

城門の前面石積みは北側（城外からみて正面左手側）が城外側に大きく崩れ、南側（正面右手側）が天端から高さ約1mの範囲が門道側に大規模に倒れ込んでいた。石積みの上半部分は流出していたが、後述するように、施工単位と考えられる城外側の石積みと連続する横目地が認められ、布積み状の石積みによって施工されている状況を確認することができた。これらの石積みの背面及び下部（図11）には、屋島山上に由来する屋島縞層の風化土が堆積しており、懸門が崩落及び埋没の過程で、多量の雨水等に

図10 城門前面立面図 ($S = 1/60$)

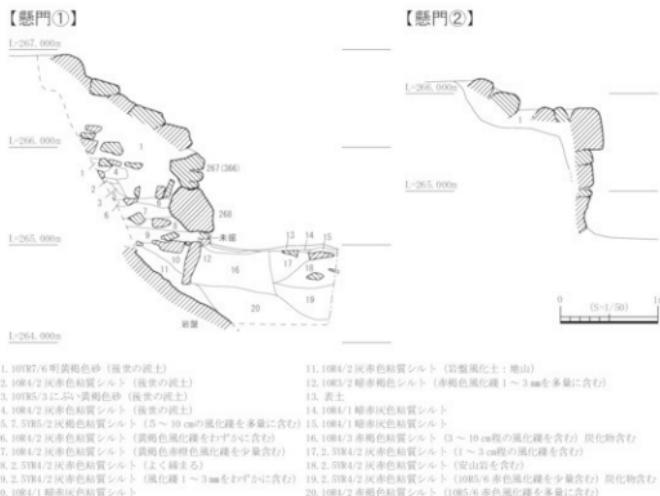
図11 城門前面の断面図 ($S = 1/50$)

よって本来の裏込め土は流出するとともに土砂が流れ込んだと考えられる。なお、城内側に倒れた石積みを修復すると懸門の高さが少なくとも約2.5mであったことが明らかとなった。後述する排水溝の水口は流失していた。

懸門の前面は、城外側に向かって緩やかに傾斜している状況を確認している（図11）。

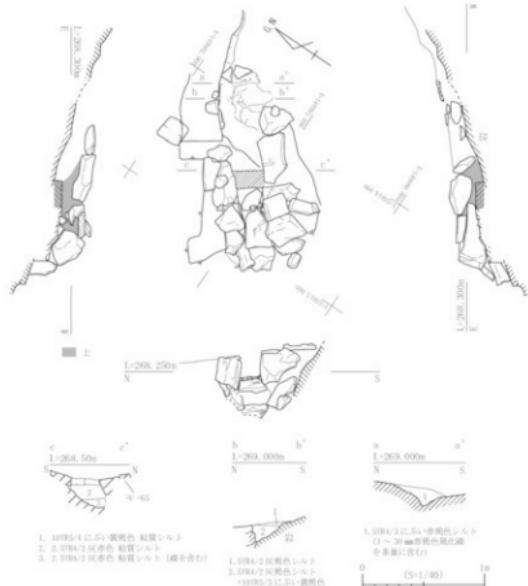
図13 排水溝最上部平・断面図及び立面図 (S = 1 / 40)

城内側のものは安山岩の蓋石が残存し(図13)、溝の内部は多量の土砂で埋まっていたが、側石、敷石も残存し、排水溝の構造を最もとどめていた。調査当初は蓋石が門道床面に見える構造(開渠)であったと想定していたが、北側の柱穴検出レベルよりも蓋石の設置レベルは低く、門道の流失状況から、暗渠構造であったと考えざるを得なくなつた。城内側の最も残りの良い箇所の観察によれば、構造は厚さ2~4cm程度の板状の石を敷き、その両端に少しかかるくらいの箇所に側石を設置し、蓋をかけている。裏込めは土で、排水溝の南側は岩盤がせり出しており、岩盤の上に直接設置している箇所もある。側石の形状は様々で必ずしも方柱状のものとは限らないが、溝の内側に平坦面を使用する傾向が認められる。蓋石は、中央部との境界部(段差箇所)に横長で大ぶりの安山岩の板石を使用

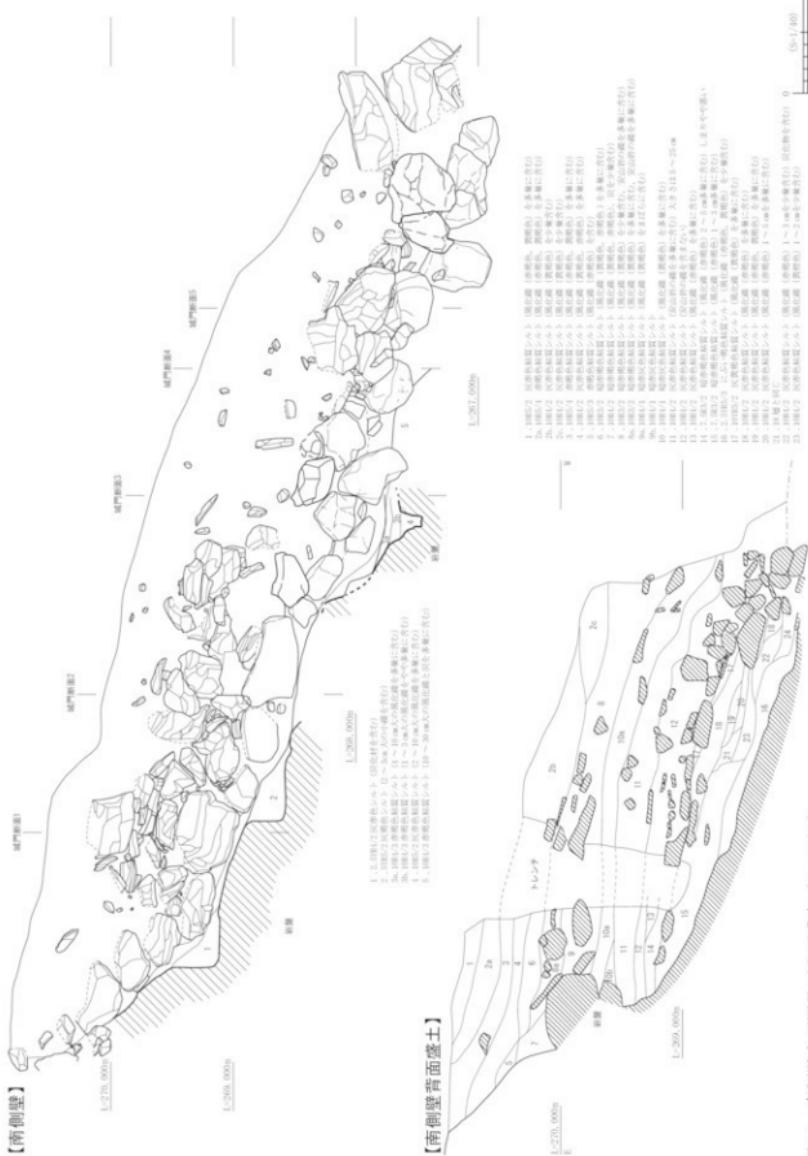
図21 南側壁立面図及び背面盛土。(S= 1 / 40)

残りが非常に悪く、残存している範囲は根石とその直上の石程度で高さ1m程度であったが、隅角部（角石）においても、かろうじて一部、石積みが残存していた。使用されていた石材の平均の大きさ（図45～51）は、幅0.33m、厚み0.22m、控え0.38mである。

石積みの背面は盛土である図21の土層の12層は石を多量に含む層で、城壁前面に向かって面的に認められるようである。これ以外の部分は基本的に土を層状に積み上げている。ただし、根石の背後は城壁の石垣背面のように拳大の石を多量に使用しており、北側と類似する。この根石の背後は土の充填があまり丁寧ではなく(流出した可能性もある)、空隙が多数認められた。

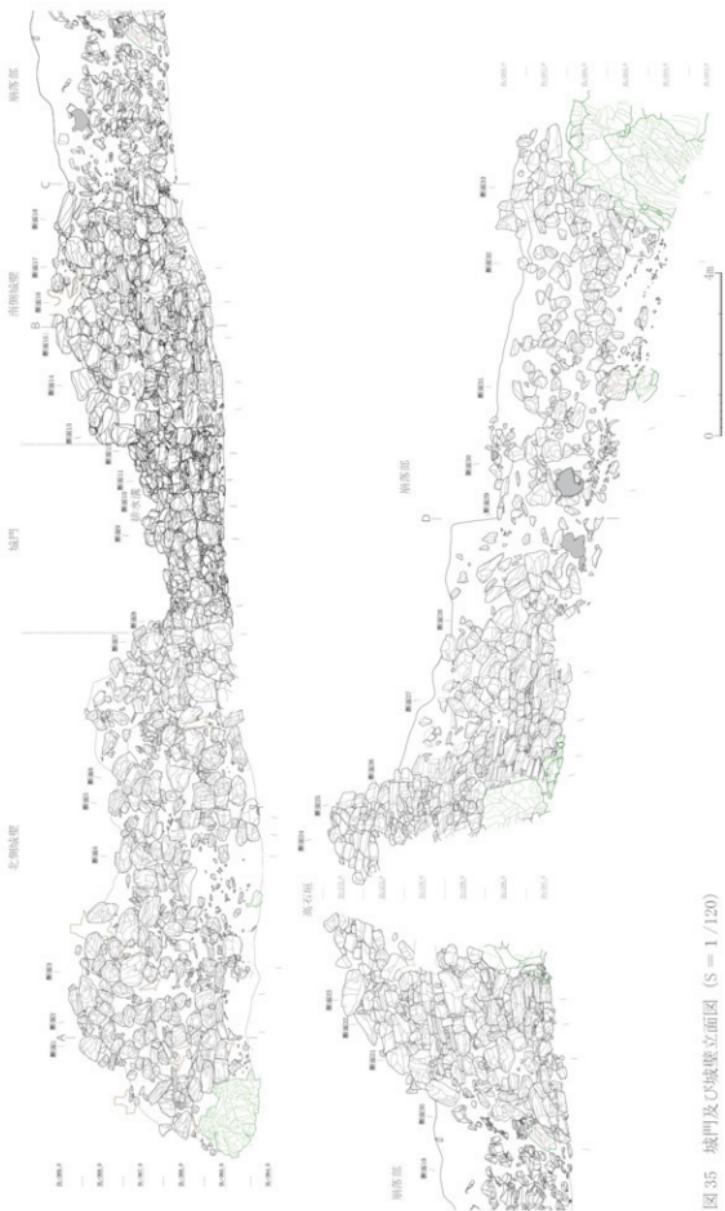
図35 城門及C3城壁立面図 (S = 1/120)

城門より北側城壁は次築構造で、残存している石積みは城外側が高さ約5m、城内側が高さ約1mに及ぶ。城外側と城内側で、石積みの天端の高さに約1.5mの高低差があり、城外側は安定勾配にいたるまで大規模に崩落したものと考えられる。調査時は石積みがある程度本来の形状を留めていると考えていたが、積直し工事等を通じて、見た目は石積み状を呈しているが、本来の形状を留めているのは後述する根石周辺のみであることが明らかとなった。北側城壁は谷部をふさぐように築かれていることから、城壁背面から侵入する地下水の上昇・増加等によつて城壁内部の盛土が流出し、城壁内部が空洞化、流土の流入と土の城壁内部での移動が顕著におこった可能性がある。そのため石積みは、城壁基底部（根石付近）等が大きく孕むことで上位が内側に倒れる若しくは沈下し、さらなる雨水や地震等によって、大規模な崩落や盛土の流出が生じ、築石がさらに様々な方向に移動したものと考えられる。隅角部は、完全に崩落してしまったと考えられる。その後、石積みが不安定な状況が次第に高まりながらも、石積みの前面部分が埋没していくことで、残存した箇所は、崩落せずにかろうじて残存することとなった。

石積みが高さ約5mに渡って残っていたが、ほとんどが大きく孕み、根石周辺のみが石積みと呼べる状況を呈していた（図35・36）。また、城門北側の隅角部分は、すべて崩落しており、後述する南側城壁より崩落が著しく、当時の形状を知ることができなかった。

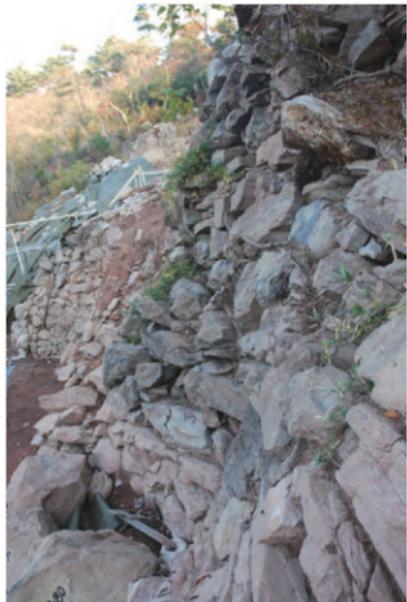
写真 20 解体前のテラス部分（南から）

高石垣の北側基底部は石の面が大きく上を向き、石がずれた部分が存在していた。当該箇所はテラス状を呈し（図 54、写真 20～24）、防御という点からあまり好ましくない構造であった。

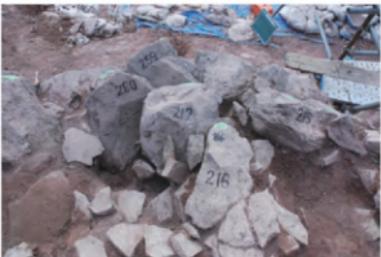
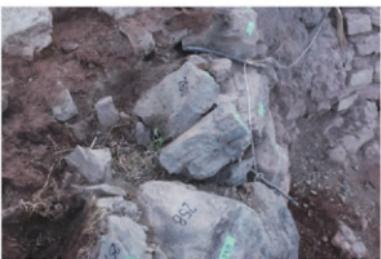
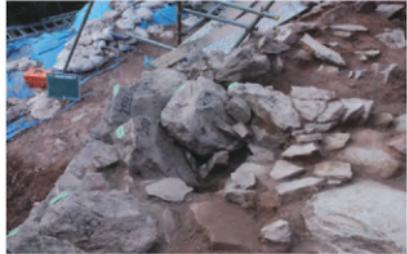
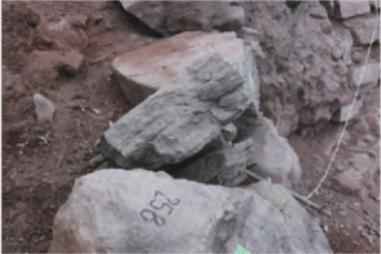
写真 22 上部解体後のテラス部分②（上から）

写真 23 上部解体後のテラス部分③

写真 21 上方解体後のテラス部分①（南から）

写真 24 上部解体後のテラス部分④

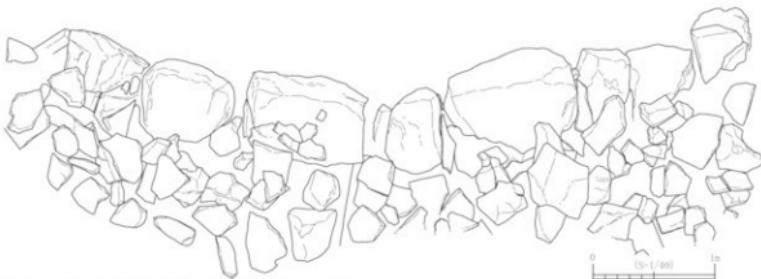
図55 高石垣の築石と背面の状況 (S = 1/40)

石積み及びその背面では、上下の石を固定／安定させるために、石積みを行う際に一般的に用いられる飼石を確認した（図55、写真25～27）。大きさは小ささまで、石の安定を図るために必要に応じて使用しているようである。そのため、まったく用いられていない場合もある。飼石の多くは小さな板石状を呈するものは、1300年以上に及ぶ荷重によって割れて破損している場合がほとんどであった。その中で、大きな石材も石積みの背面に及んでいるものがあり、これらは、石積みの安定化を図るために、築石の尻部を支えるものであったと考えられる。また、それ以外にも、築石間に入れ込んだようなものもあり、意図的に石同士の接点を多数設けること（せらす）で石積みの安定化を行ったものと考えられる。

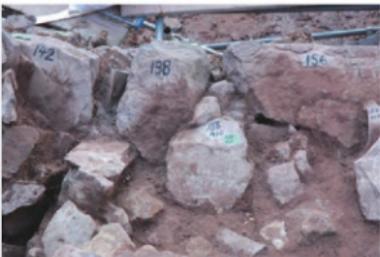
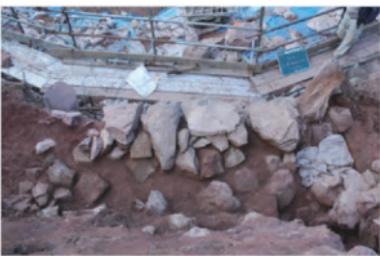
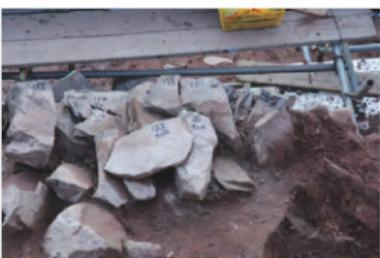
写真25 築石と背面の状況①

写真26 築石と背面の状況②

写真27 築石と背面の状況③
