史跡今市大念寺古墳 保存修理事業報告書

1988
出雲市教育委員会

1. 本書は、出雲市教育委員会が、国庫補助事業として実施した、史跡今市大念寺古墳保存修理事業の報告書である。
2. 史跡今市大念寺古墳保存修理事業は、昭和56年度から昭和58年度までの3カ年間で、石室羨道部付近の保存修理事業を実施し、「史跡今市大念寺古墳保存修理工事報告書」として、昭和58年度に発行している。本書は、昭和59年度から昭和62年度までの4カ年間に実施した、墳丘北側及び南側の保存修理事業を主体として報告している。
3. 本事業の組織については、本文中に別記（P34）している。
4. 本書の編集は、出雲市教育委員会が行ったが、執筆分担については、次の通りである。玉稿を賜わった先生方に、厚くお礼申し上げます。

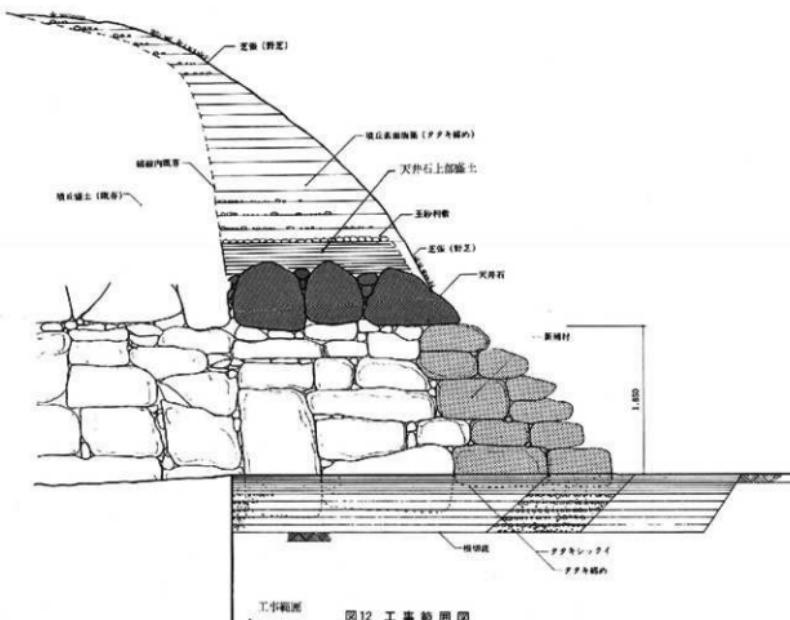
図12 工事範囲図

修理工事の概要是、調査結果を基に、現状の破損状況から羨道部の天井石で前面入口部分から3石分、約3mをその工事範囲として、天井石の解体、変形している羨道部両側壁の解体を行い、石室側壁の積みなおし、天井石設置及び上部盛土工事が主たる工事内容である。また、石室石積みの安定のための床の締固め（タタキシックイ）及び、上部盛土に張芝を施した。説明板や入口の管理用ドアを敷設して昭和59年3月に完了した。

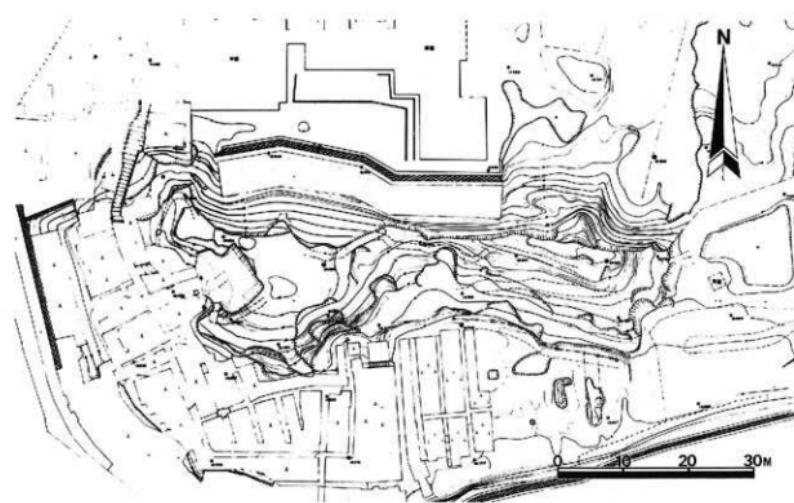
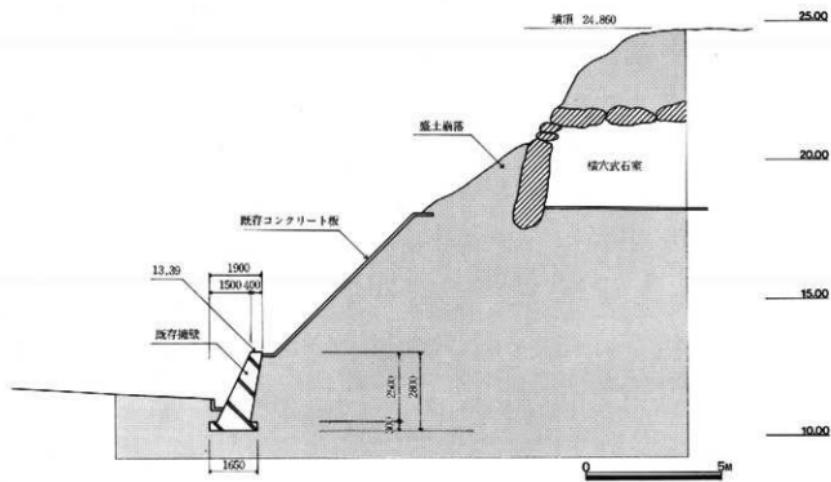
圖 14 北側墻丘斷面圖

大念寺古墳の墳丘は、墳丘主軸に沿った北側の約半分が割落・消失し、非常に不安定な状態を示している。大念寺本堂建物への封土崩落の危険性や古墳の主体部となる横穴式石室への影響など多分に予想される。比較的墳形を留める南側墳丘は、墓地に接し、一部封土の崩落や流失による破損個所が見受けられる。
