# 史跡旧奥行臼駅逋所主屋保存修理工事報告書

別海町教育委員会

**史跡旧奥行白駅通所主屋保存修理工事  
保存修理工事概要**

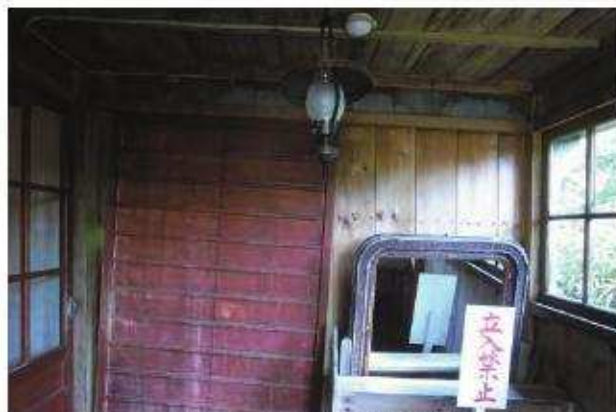
各所に経年による破損や腐朽劣化がみられるが、最大の問題は基礎の不同沈下等に起因する床の不陸及び柱の倒れであった。

写 3-1-2 床の不陸 (北棟便所)

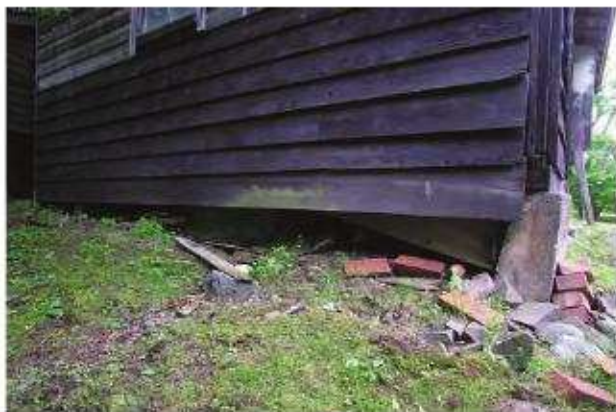
旧奥行白駅通所の所在する別海町は、1月から2月にかけて平年値で最低気温がマイナス14度を下回るなど酷寒の地であり、凍結深度は100cmとなっている。このため寒冷地特有の凍上を繰り返すことにより、礎石や基礎コンクリートが乱れていた。この他、すがもりによる雨漏りのほか融雪時期には上屋根からの落氷による下屋屋根面の破損、また、敷地の傾斜に沿って雪解け水が床下を流れるといった地域特有の環境に起因する被害が多くみられた。修理前は小屋裏を中心に多くのコウモリが棲みついており、床や壁を中心に糞尿による汚損が激しかった。床下は腐朽菌が多く発生しており、大引まで折損した箇所もみられた。

写 3-1-3 基礎の倒れ (南棟)

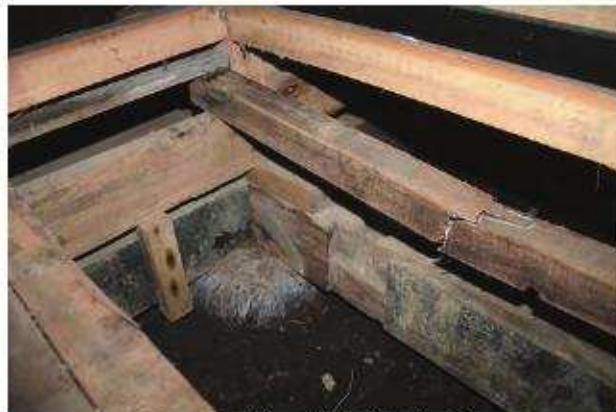
写 3-1-4 根太の腐朽折損 (茶の間)

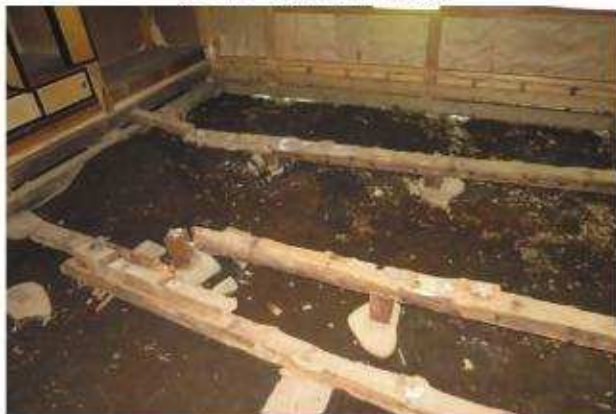
写 3-1-5 大引の腐朽折損 (仏間)

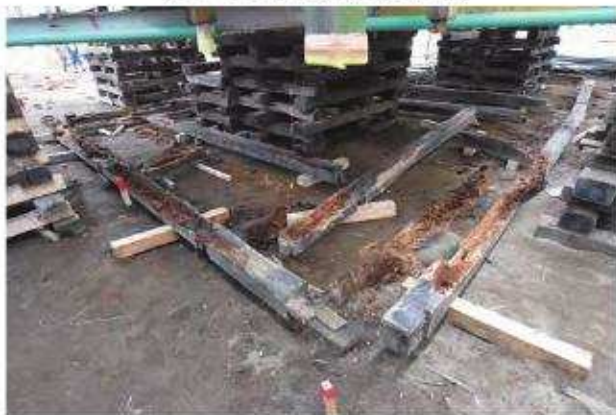
写 3-1-6 土台 (裏面) の腐朽 (北棟)

北棟付近は礎石が埋没し土台に接するほど土が盛られ土台を腐朽する一因となっていた。

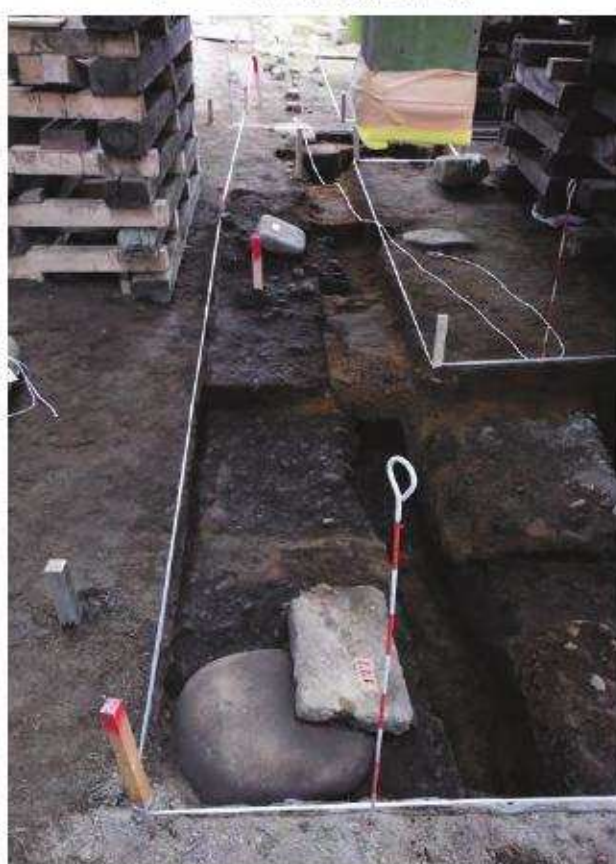
写 3-1-7 礎石の不陸 (北棟)

手前は沈下した礎石に差し込まれた切石。奥に見える礎石も沈下して転倒している。

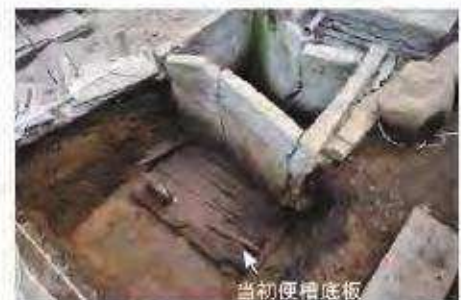
「北棟」便槽発掘状況

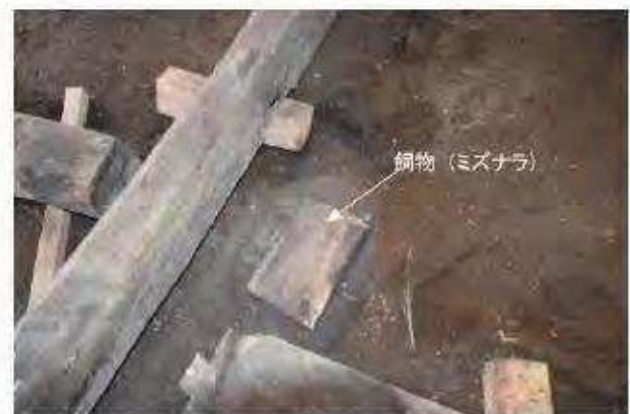
「北棟」はミズナラ180 mm角、最長で約6.5 mの材を使用していた。仕上は斧斫りでクレオソートとみられる黒色塗料が塗られる。礎石当たりは下端を削るがひかり付けまでは行っておらず、礎石との間に同材の飼物を入れてレベルを調整していた。土台同士の接合は、隅は襟輪納差、継手は金輪継、仕口は腰掛蟻としていた。

写 3-5-4 「北棟」土台下の飼物

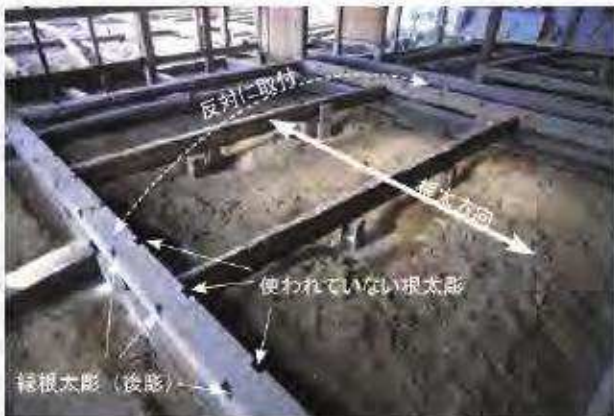
根太は使用人室以外は根太がすべて更新されるかもしくは古材脇に補足材を添え補強していた。いずれも1尺5寸(455mm)間隔で、50～55mm角のエゾマツ・トドマツ材を使用していた。昭和56年に入れられた後補材は45mm×60mmであった。根太の端部は、「南棟」・「中央棟」とも根太掛けに載せている。「北棟」は足固めに根太彫を入れ、大入とし釘打ちする。なお、客室5の東西の足固めには釘痕や圧痕、擦痕などの使用された形跡がなく彫り痕のきれいな根太彫が施されていたが、これは部材の取付間違いによるものであったことが番付調査によって判明した(本節「3.番付」参照)。このため、根太の向きは当初から現在と同じ南北方向に架けられていた。

写3-5-5 客室5の足固め

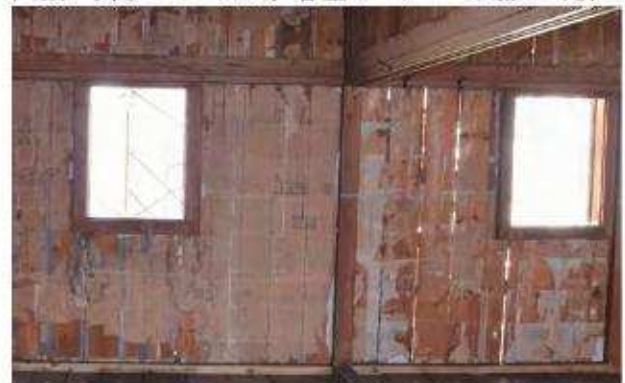
写3-5-39 客室6（左）と客室7（右）の下貼り遺存状況  
客室7はこれまでに2回下貼りの袋貼を撤去した痕跡があり、客室6は最初の貼り替え時に重ねて貼られたため下貼りの残存状況がいい。

上貼りを残しながらその後の修理で紙を貼り重ねられていたことから、最初の貼替え時に客室6は当初の下貼りまで剥がしていたのに対し、客室7では当初の紙貼りの上に貼り重ねたためと判断した。このため下貼りからの貼り替えが少ない客室6の方が新聞紙の残存状況が良かった。

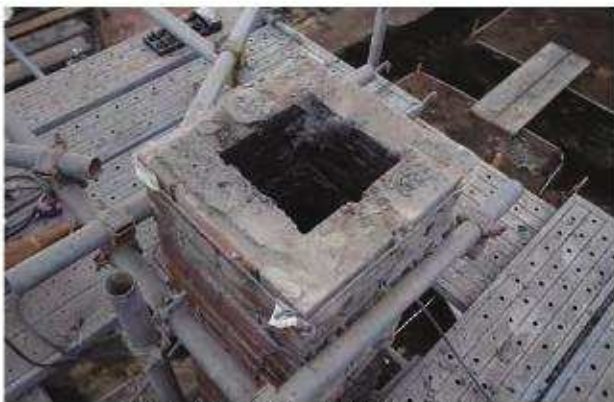
95 mm幅の煉瓦半枚積みとし、内部には円筒等を入れず中空で非常に不安定であるといえる。解体した範囲では目地や煉瓦に金物等の補強は施されていない。目地内部のはみ出したモルタルも押さえることなく、各所に空隙もある。横目地は非常に厚く平均で16 mm程度となるが、高さ方向に基準とした寸法体系を見出すことができなかつた。最下段から10段ごとに計測すると725 mm、713 mm、695 mmとなり平均で横目地がそれぞれ17.5 mm、16.3 mm、14.5 mmと徐々に目地が詰まる状況から基準を決めずに垂直に積上げたものと考えられる。

写 3-5-49 コンクリート充填範囲撤去状況  
煉瓦半枚積みで内部に円筒を入れず中空の状態である。

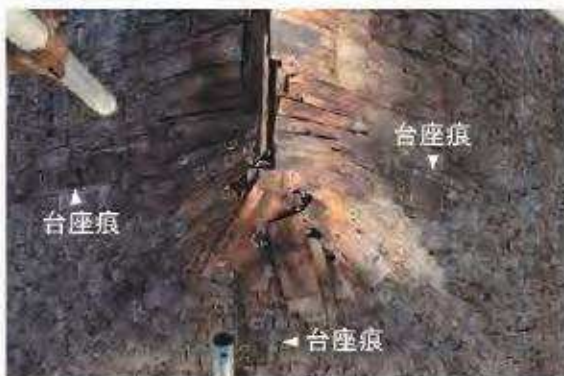
また、古写真から棟は当初木棟を置き、棟両端に棟飾りを据える姿が確認できる。棟飾りは尖柱の前方と両脇の三方に蕨手状の飾りを持つ。尖柱は角型で全長の約半分を占める尖った形状が特徴的で、類例建物や同時代の建物を写した古写真にもこれほど長く細い尖柱端部はみられない。この棟飾りは屋根を鉄板葺にした昭和16年の古写真にも写っており、少なくとも20年以上存在していた。古写真を解析することによって現在残る窓寸法と比較し、全長が約1.5mで幅が150mmの尖柱であることがわかった。遺存葺葺屋根には障泥板を付けた痕跡と両端部には三方に長さ650mm幅約120mm程度に蕨手の台座が取りついていた痕跡がみられた。

葺葺に残る棟飾り蕨手台座痕（西側）  
鉄板の下に当初の葺葺が遺存しており、棟の東西端部に蕨手状脚部の台座痕が三方にあった。

これらを基準寸法として全体の寸法形状を検証した結果、概ね当初の形状が明らかとなったため、これを復す。

創建時の仕様は柾葺の上に直接置き、大棟と蔵手部の釘のみにより固定していたが、安全性に配慮して補強金物を野棟木から立ち上げ、尖柱を柄差しで固定した。また、当初の材種が不明であるため、将来的な維持管理の向上に配慮して本修理工事では腐朽対策として青森ヒバの赤身材を用いた。先端の突針部が非常に長く割れによる折損等の可能性があるため尖柱には心去材を用いた。柾葺面に釘打ちする位置には粘着系改質アスファルトシートを敷き釘穴からの漏水が無いよう配慮した。棟飾りの土台の下面は柾葺面の形状に合わせて適宜研って調整した。

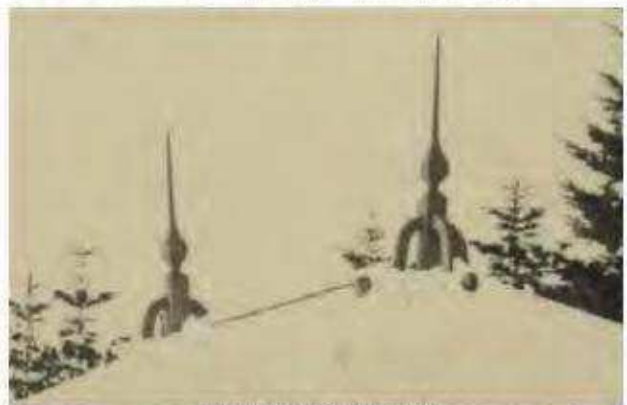
昭和15年頃の棟飾り詳細  
鮮明に写っており角柱であることがわかる。雪があり脚部が見えない。

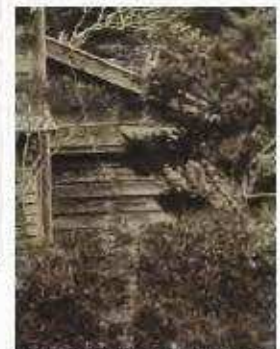
中古の改造を受けた洗面所（昭和初期）  
妻壁に底を設け張り出している様子がうかがえる。壁面に窓はなく板張りである。

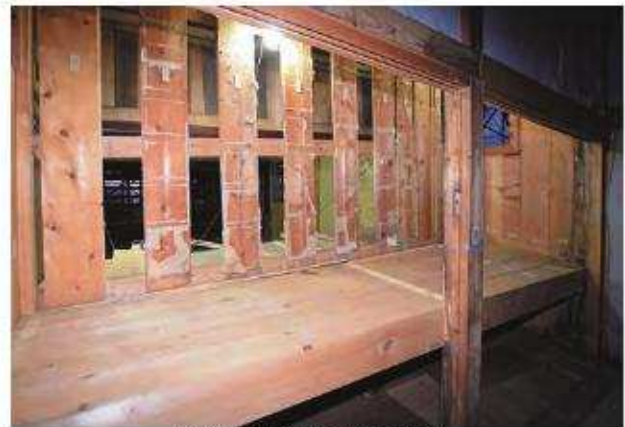
客室2と客室3境にはそれぞれの客室に付属する奥行半間幅2間の押入となる。同位置は日光が当たらず雪溜りや落雪、雨漏りなどに起因した部材の腐朽が顕著であり、過去にも周辺部材の取替が行われていた。この押入間仕切壁が窓中央にぶつかるなど仮設的な造作で明らかに後世の改造である。改造時期は壁板に貼られた新聞紙から昭和33年頃とみられる。

客室2・3境に設けられた押入  
間仕切壁は簡易的で窓にぶつかる。

これらのことから客室2と客室3境にあるそれぞれ奥行半間幅2間の後設の押入は撤去し、昭和16年の増改築時の1室の居室を復原する。

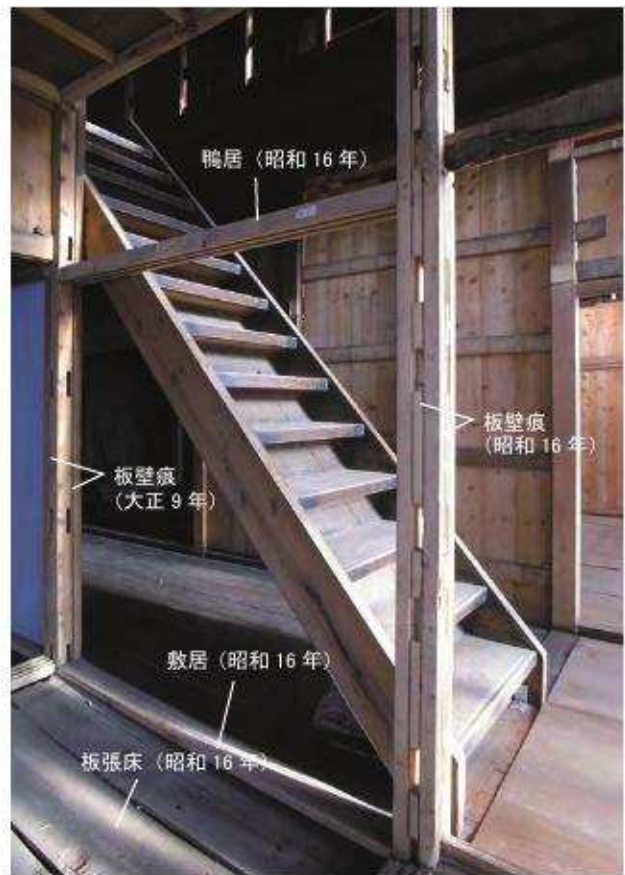
客室2・3境押入東面の壁板撤去状況  
壁板を撤去したところ旧開口部の敷鴨居が現れた。床板は天端を仕上げてあり板張であったことがわかる。「北棟」側の柱には「北棟」創建時の板壁であった痕跡(貫、板溝、下見板釘痕)がある。

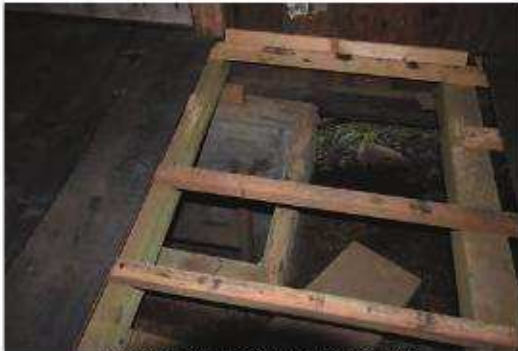
床下に遺存していたムロの開口部

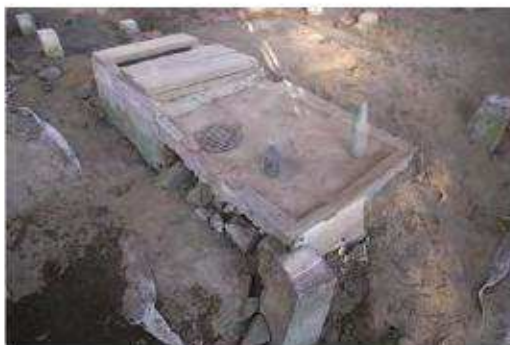
床組撤去後の洗い場（手前）とムロの開口部（南西よりみる）

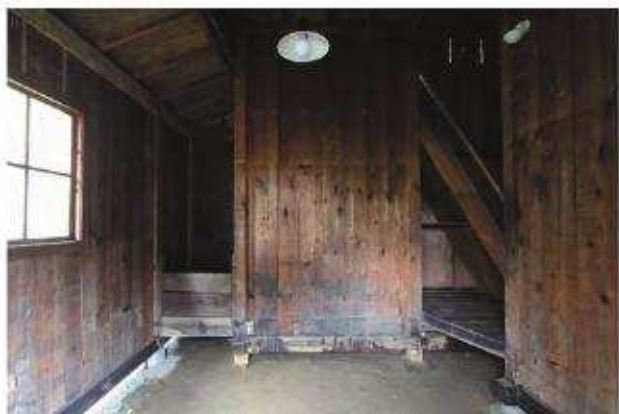
【竣工】 物置 南よりみる

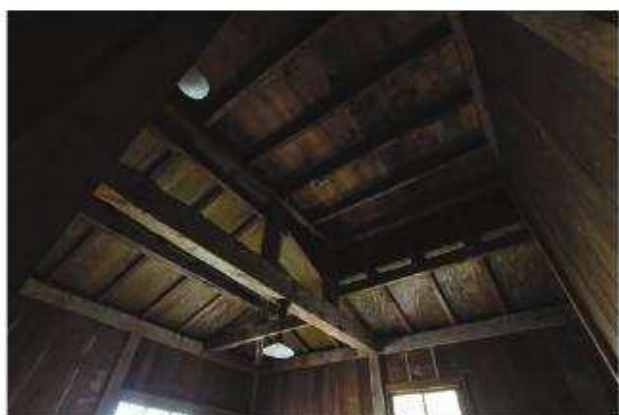
【竣工】 物置 小屋現わし天井

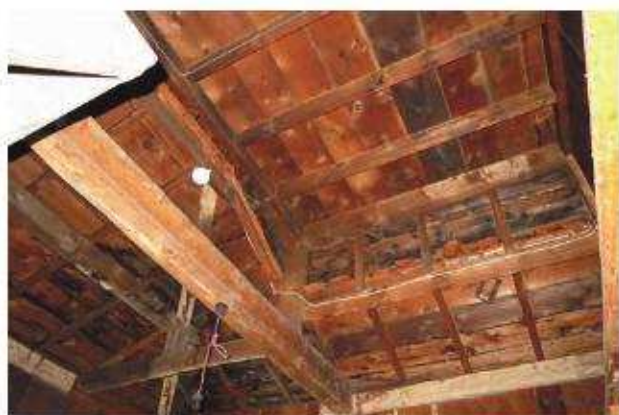
【修理前】 物置 小屋現わし天井

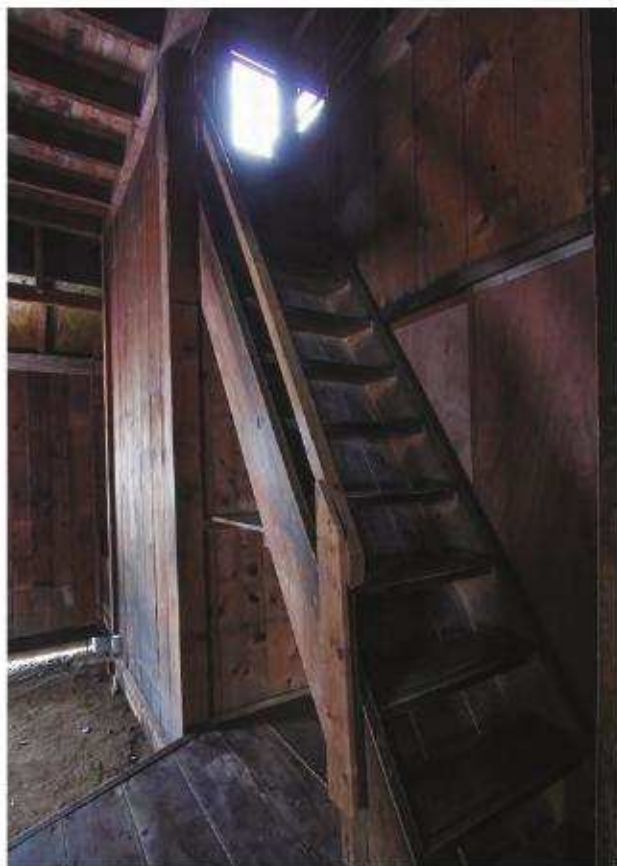
【竣工】「南棟」階段 南東よりみる

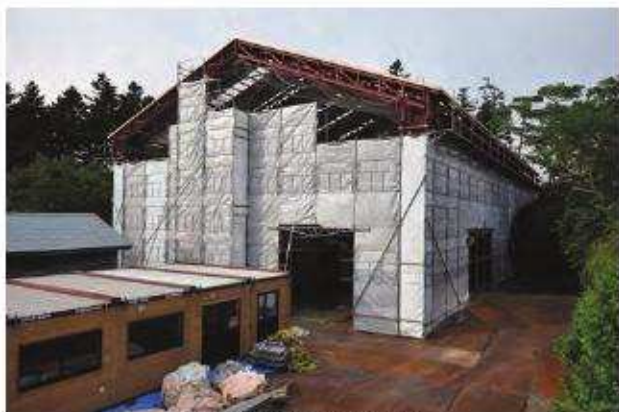
素屋根外観 南東よりみる

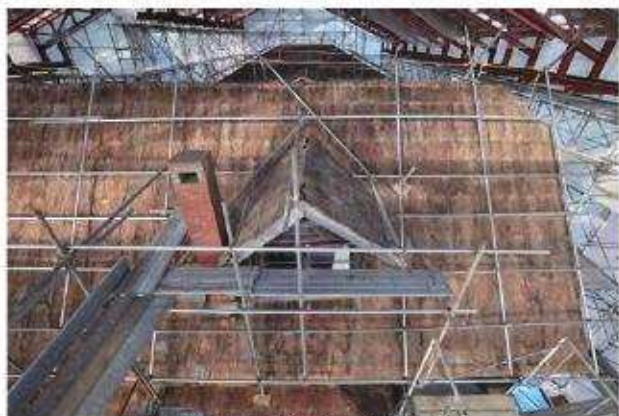
「南棟」屋根面足場 南よりみる

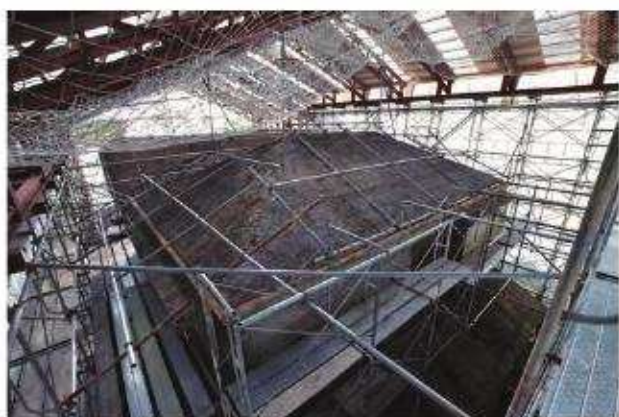
素屋根内部 北東よりみる

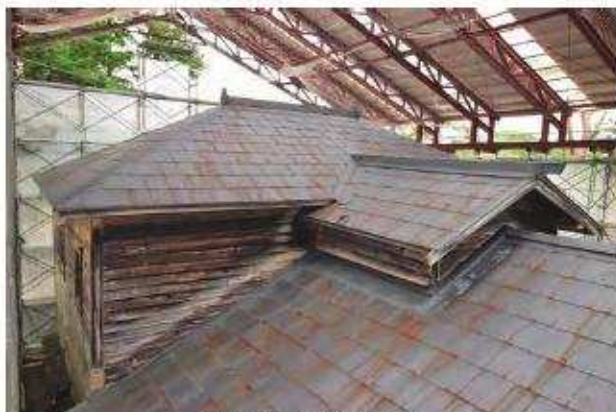
解体前状況 南西よりみる

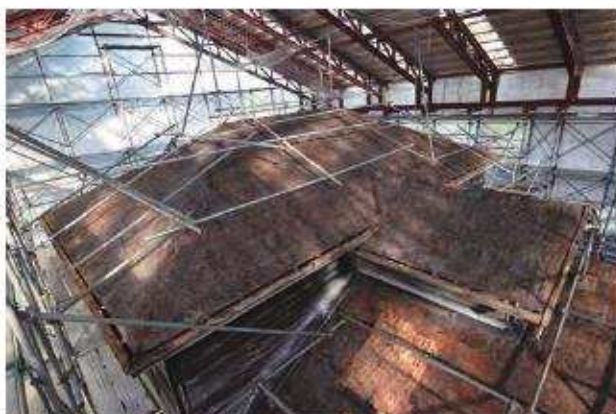
鋼板葺解体完了 桁葺

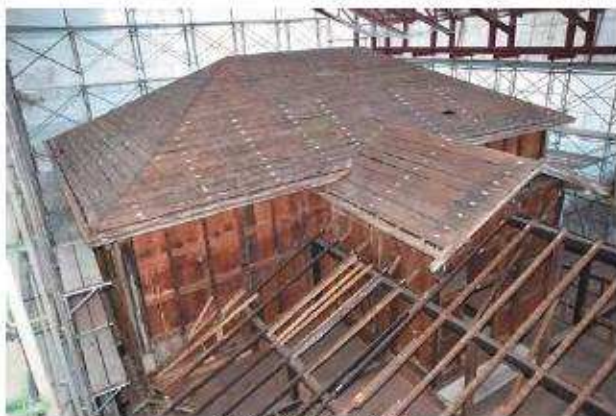
桁葺解体完了 野地板

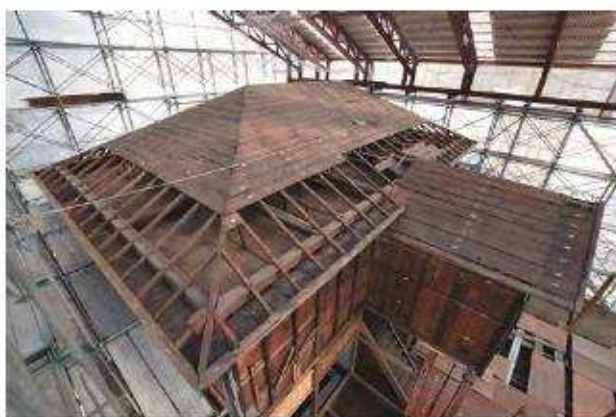
野地板解体完了 (軒先部)

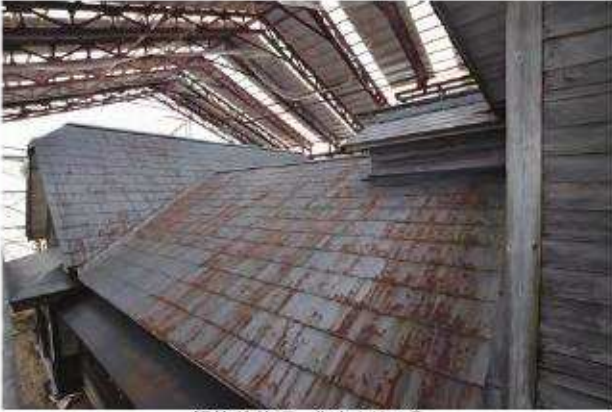
解体前状況 北東よりみる

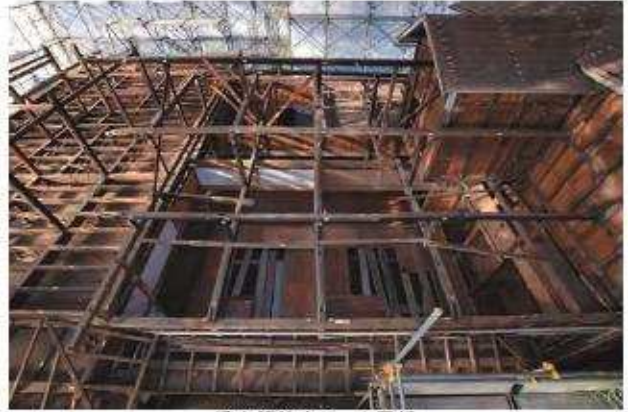
垂木解体完了 小屋組

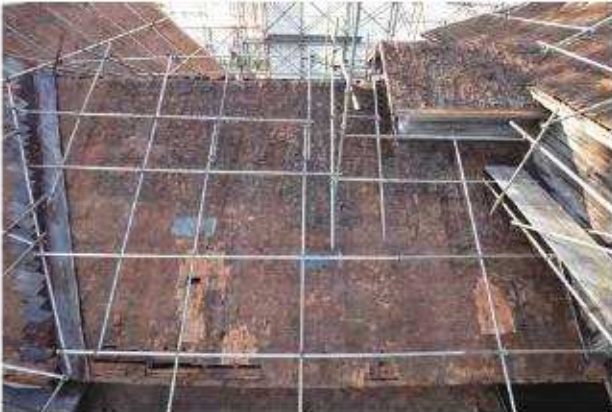
鋼板葺解体完了 東面桁葺

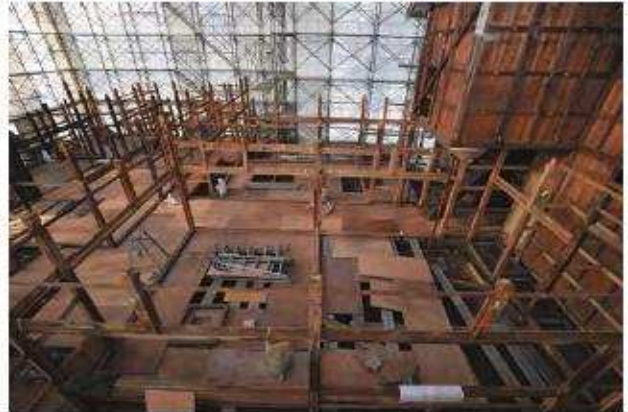
小屋組解体完了 軸部

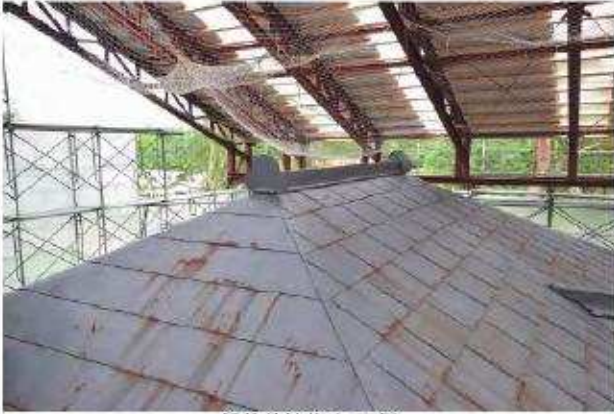
解体前棟飾り 西側

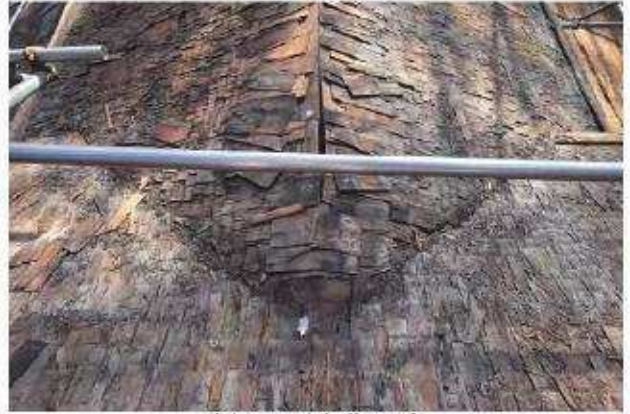
遺存していた桁葺の谷部

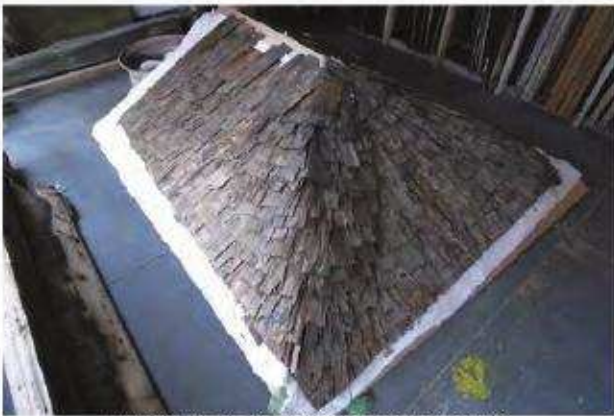
解体時に大バラシした棟飾り痕跡部分の桁葺

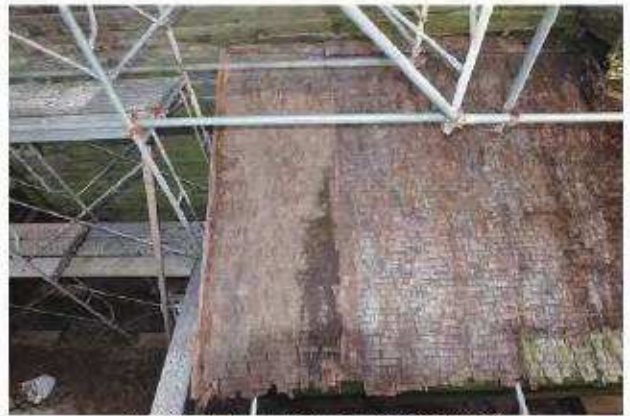
遺存していた「北棟」便所増築部の桁葺

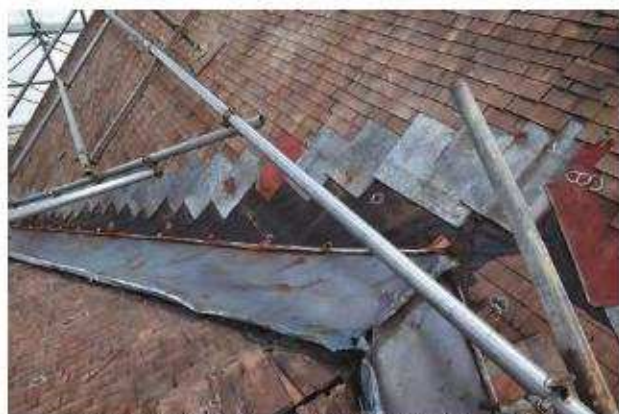
「南棟」との谷に差し込まれた旧亜鉛鍍鉄板（東側）

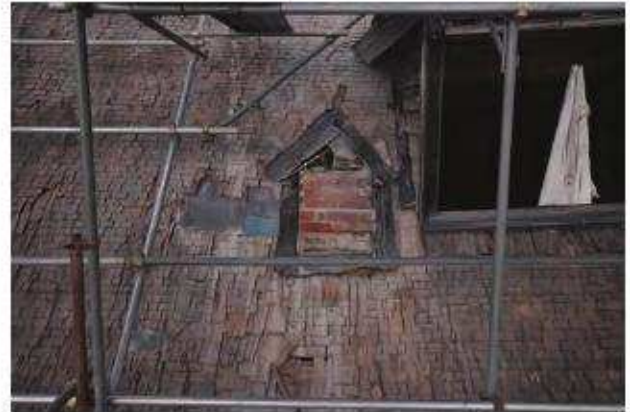
煙突の屋根突出部取付状況

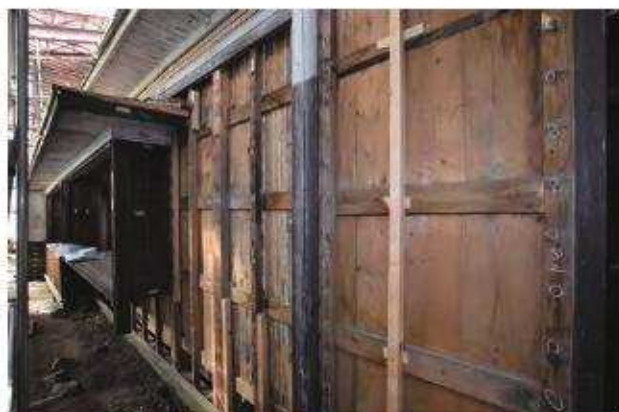
西面下見板解体完了 南西よりみる

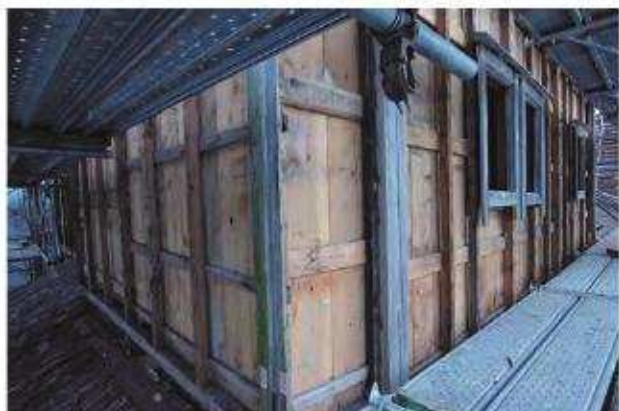
下見板解体完了 二階 北西よりみる

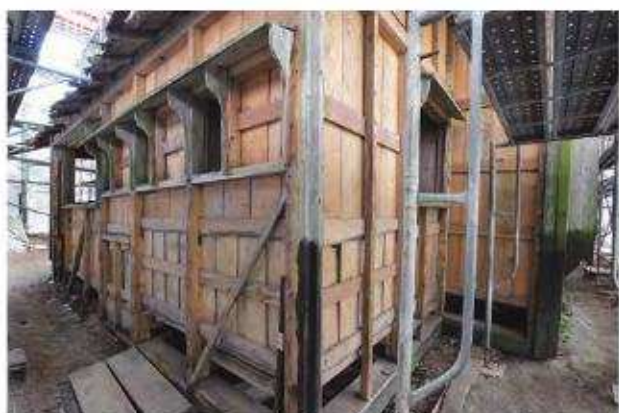
下見板解体完了 便所 北西より見る

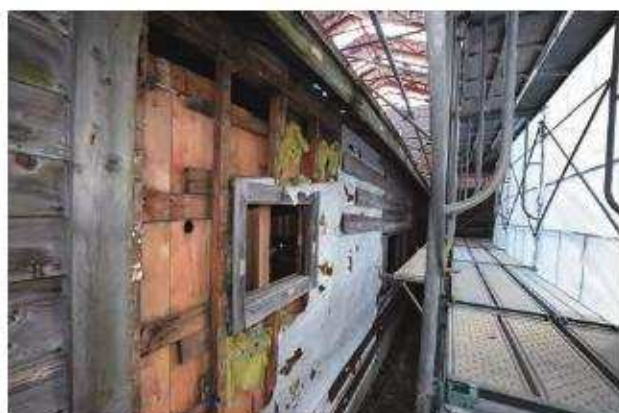
北棟取合い部西側下見板解体完了

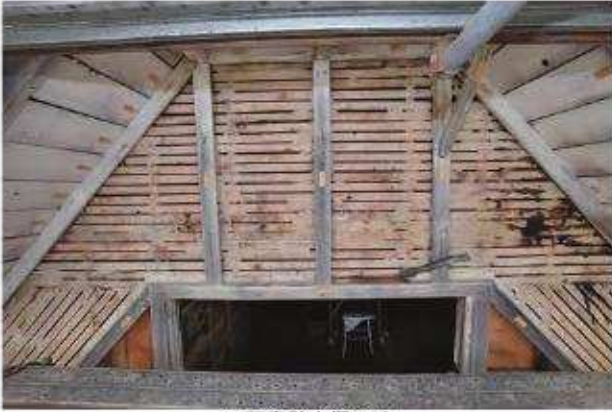
正面妻壁木摺下地

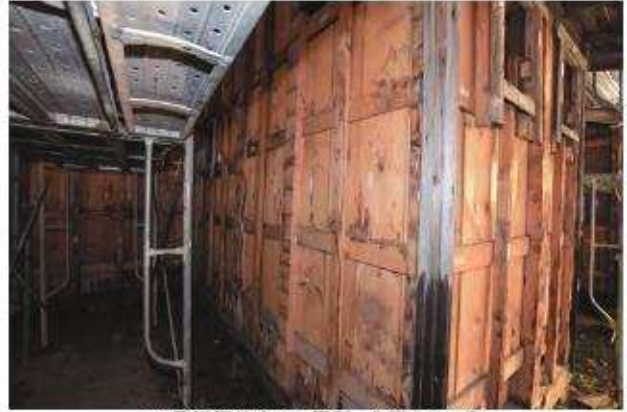
下見板解体完了 便所 北西よりみる

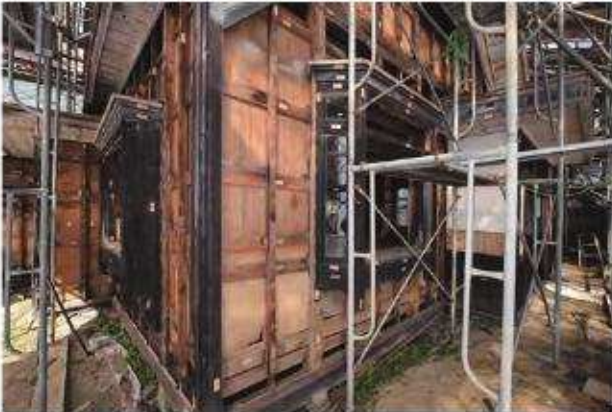
下見板解体完了 南東よりみる

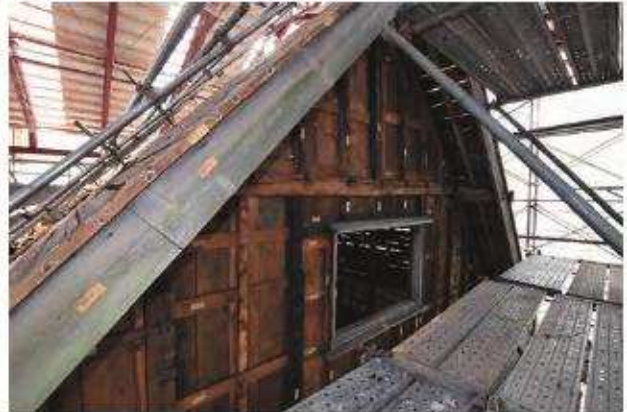
下見板解体完了 西面

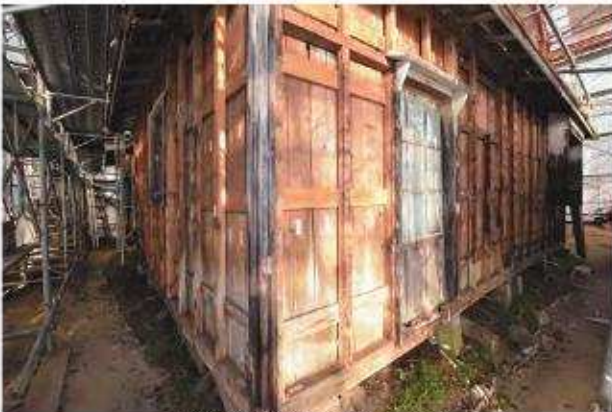
下見板解体完了 南西よりみる

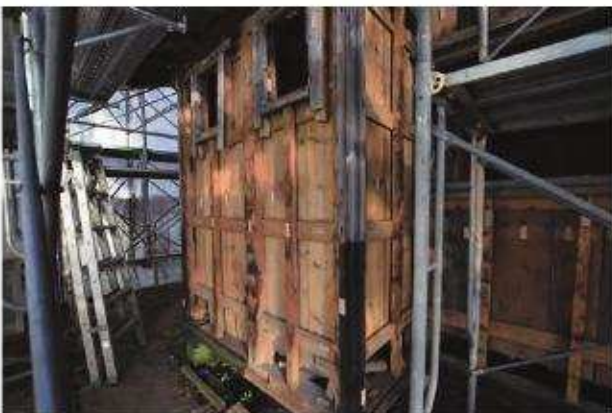
下見板解体完了 便所 南西よりみる

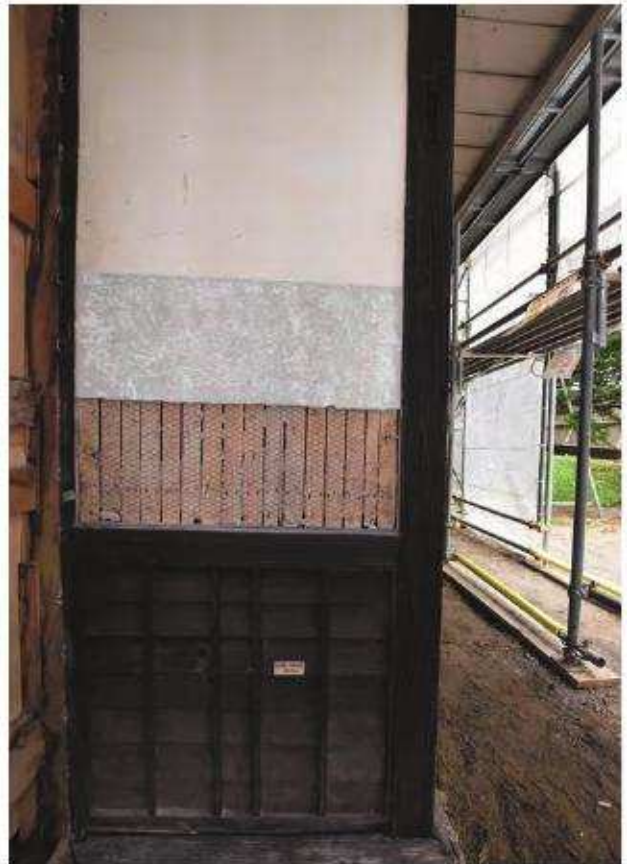
壁面層出し 玄関外廊壁 南面

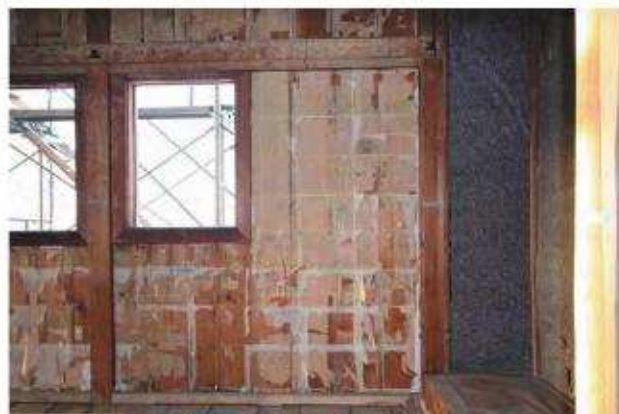
後設化粧板解体完了 客室7西面

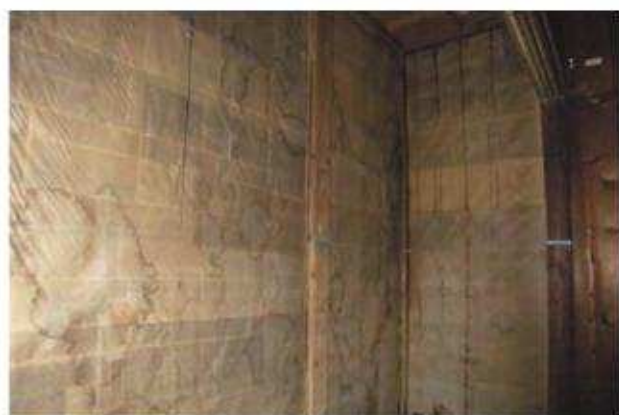
修理前袋貼仕上 二階廊下押入

細川紙薄口2尺×3尺判を八切に喰い裂き裁断し、袋貼り紙を作製した。袋貼り紙の喰い裂き部分の表側矩形部にまず糊付けした。裏返して裏側喰い裂き部分の矩形部に糊付けした。順次貼り付け壁の右上部分から一枚ずつ袋貼した。完了後は十分乾燥させた。

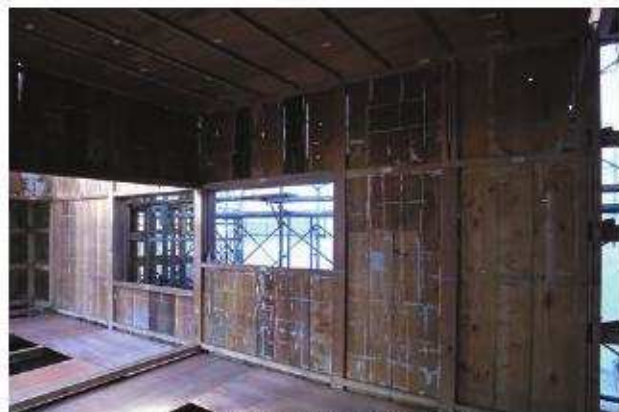
紙貼解体完了 客室2北東よりみる

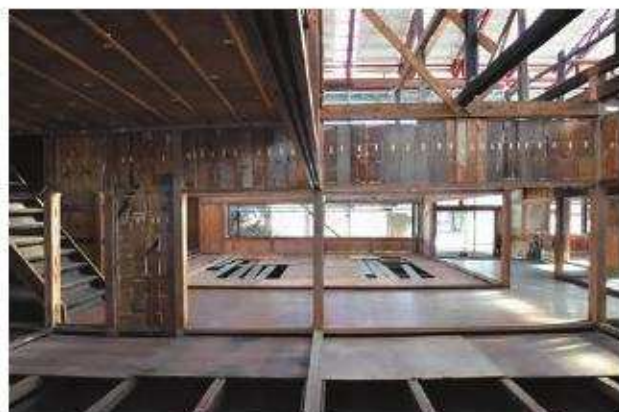
紙貼解体完了 客室1、客室2西よりみる

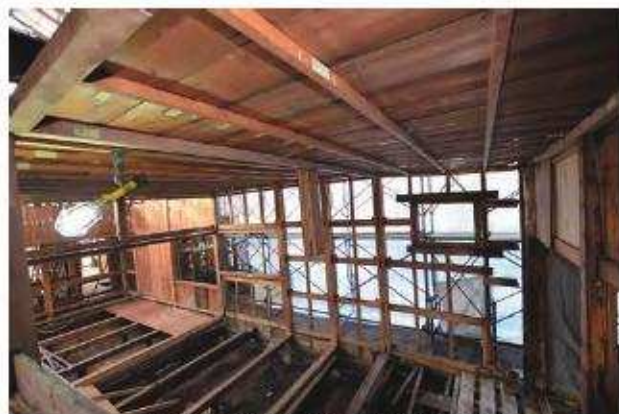
縦板張解体完了 客室2北東よりみる

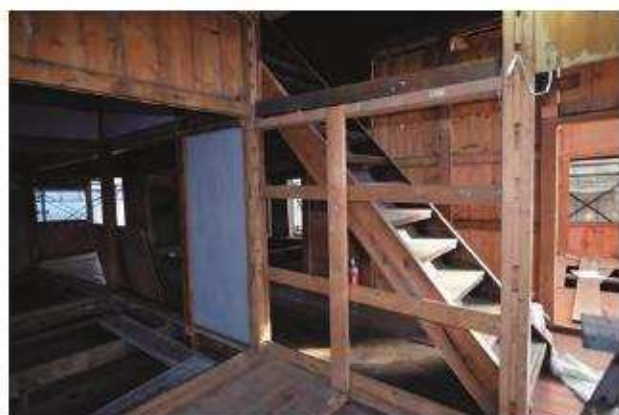
縦板張解体完了 客室2押入 南西よりみる

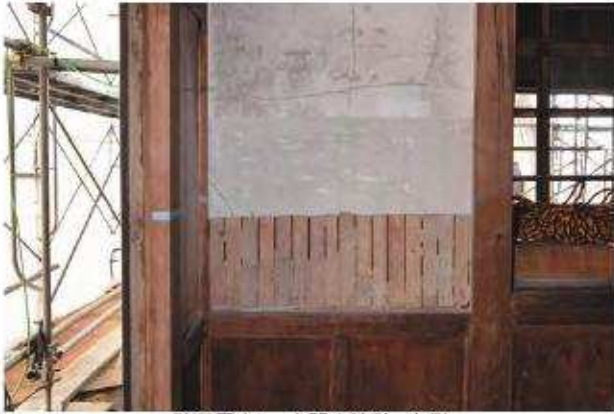
壁面層出し 玄関内脇壁 南側

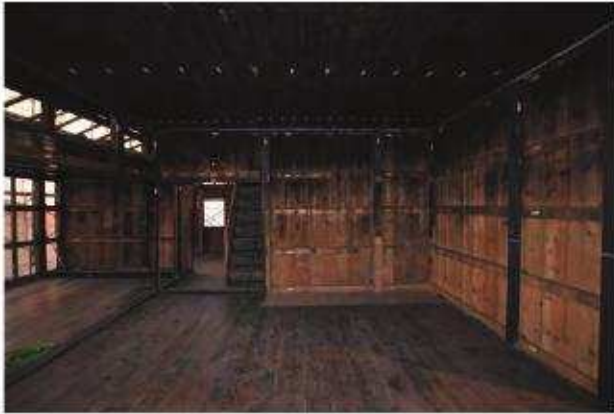
化粧板解体完了 居間 東よりみる

居間及び台所の壁面は、平成5年のテレビドラマ撮影時に黒色の塗料 (SOP 合成樹脂調合ペイント) が塗られていた。撮影以前はクリーム色 (OP 油性調合ペイント) の塗料が塗られていたが、これは昭和30年代に家族で煤けた壁を白く塗ったものであった。塗膜の剥離試験施工の結果、黒色の塗膜は剥離剤によって容易に除去することが可能であったが、クリーム色の塗膜は板の目に入り込み完全な除去が難しいことが判明した。また「南棟」は「維持修理」としていたが、町が寄贈を受けた後の改造は原則として取り除くこととし、黒い塗料を除去して旅館時代のクリーム色の壁を露出する方針とした。

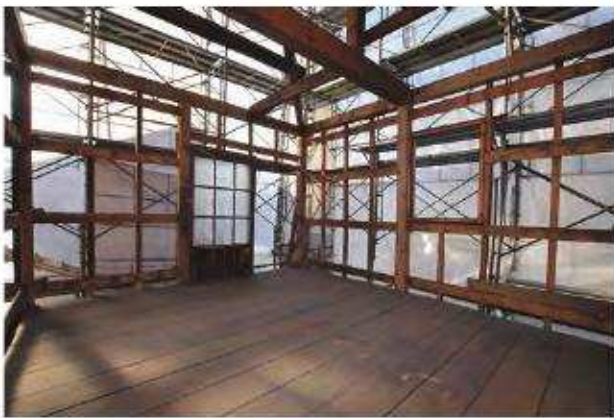
縦板張解体完了 物置 北東よりみる

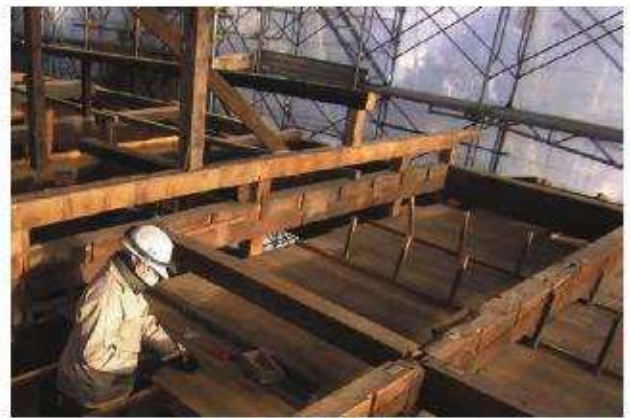
天井解体状況「南棟」廊下 南西よりみる

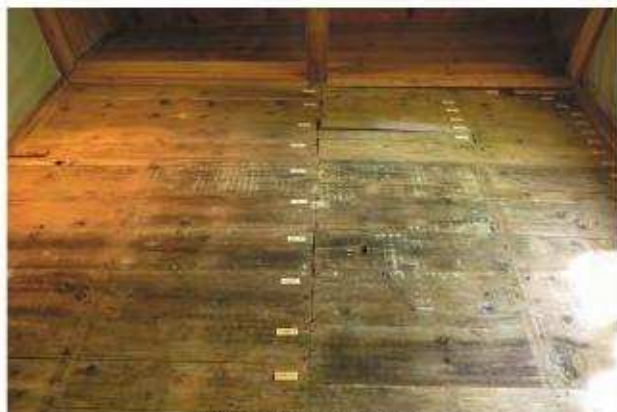
荒床 客室3 北よりみる

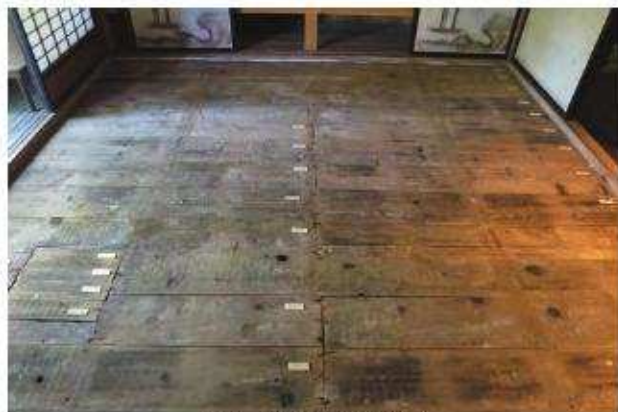
荒床 客室5 北よりみる

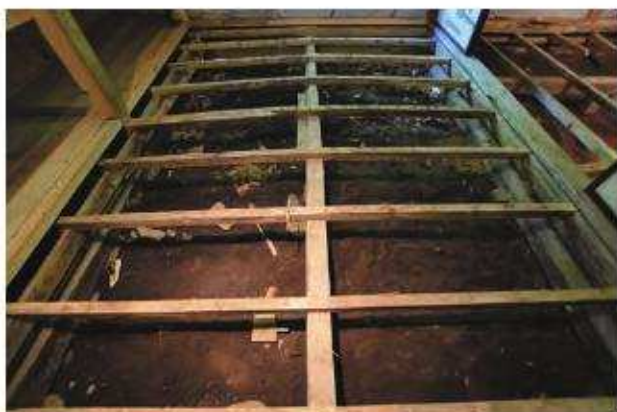
荒床解体完了 床組 客室3 東よりみる

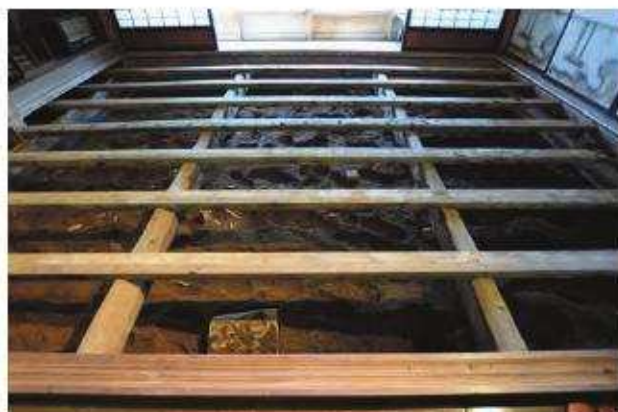
荒床解体完了 床組 客室5 西よりみる

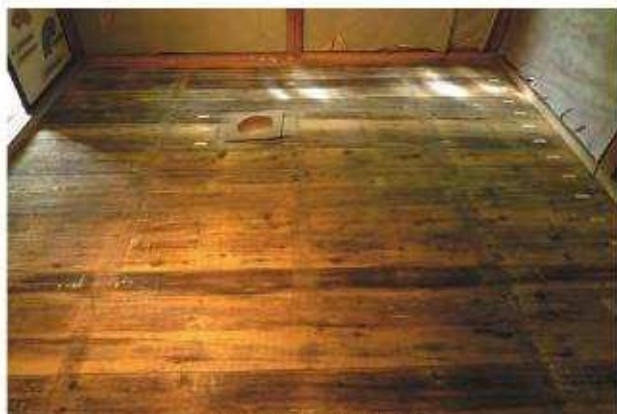
荒床 客室4 東よりみる

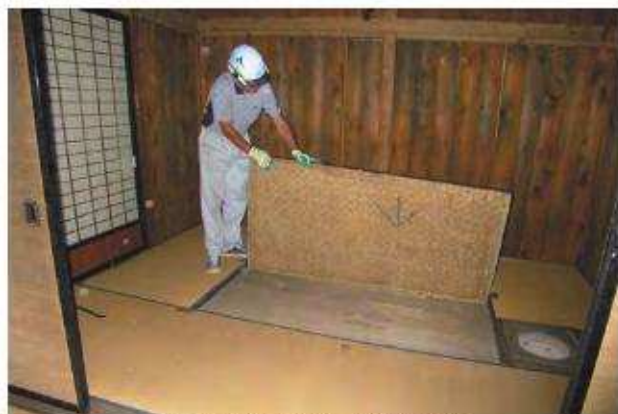
畳撤去状況 客室6 北西よりみる

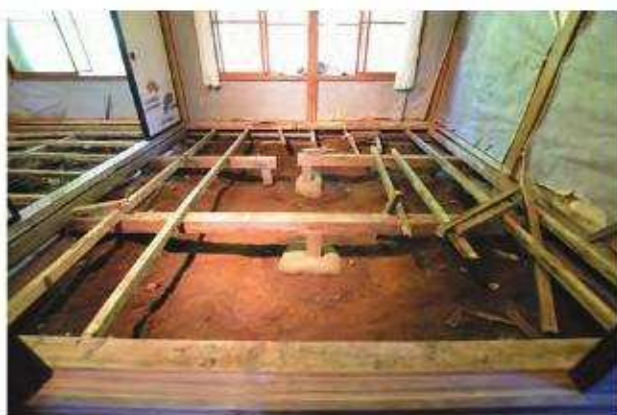
荒床解体完了 床組 客室4 東よりみる

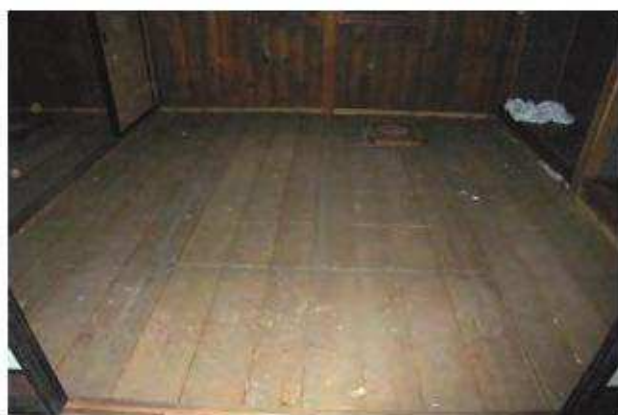
荒床 客室7 東よりみる

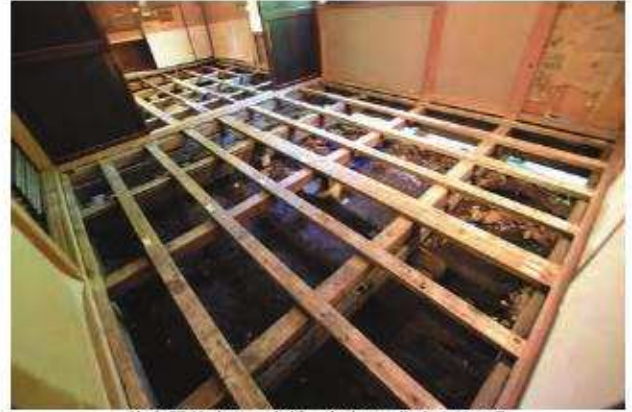
荒床解体完了 床組 客室2 北東よりみる

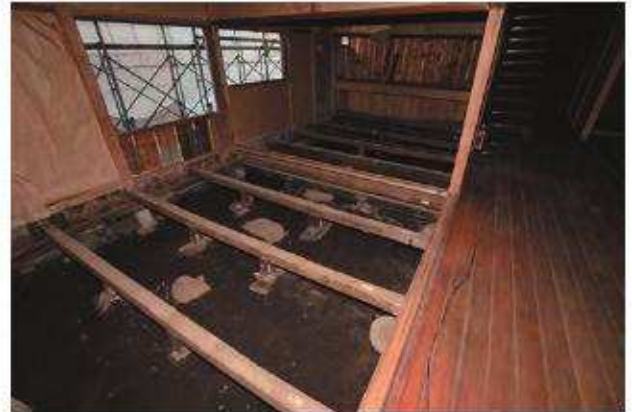
大引 客室1、2 南東よりみる

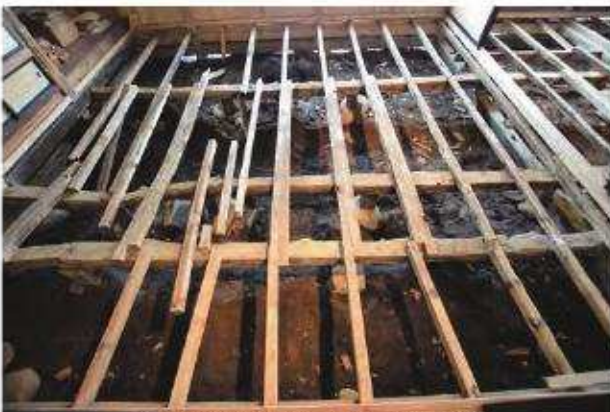
荒床解体完了 床組 仏間 西よりみる

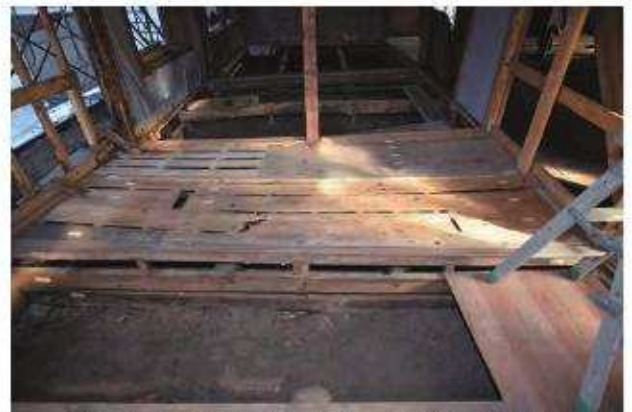
後設床板 客室2より客室2押入、客室3押入をみる

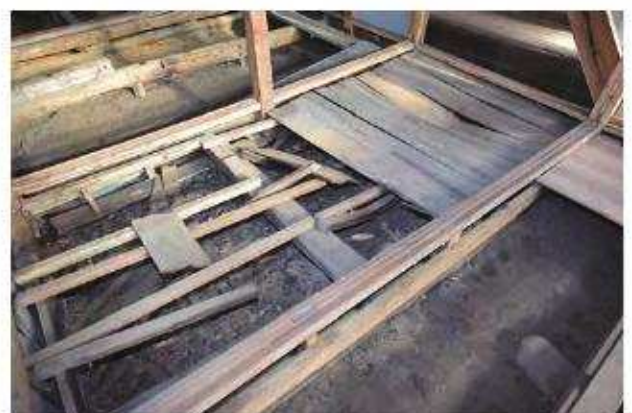
後設床板撤去状況 客室2より客室2押入、客室3押入をみる

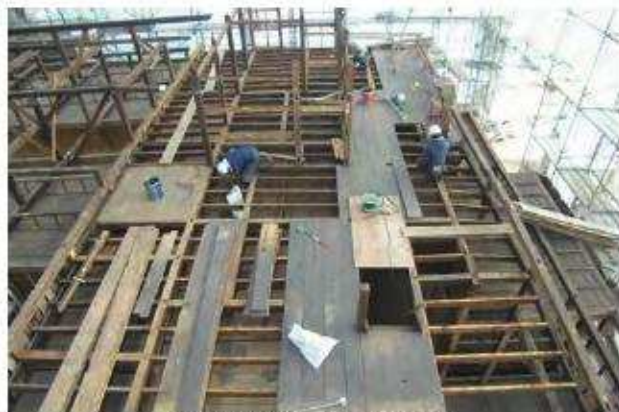
床板解体状況 二階 西よりみる

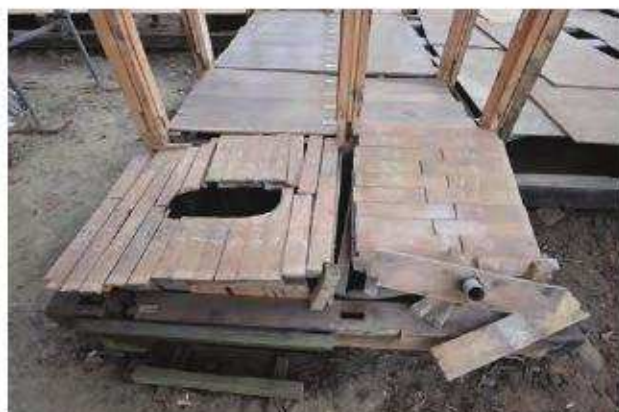
後設化粧床板 便所 西よりみる

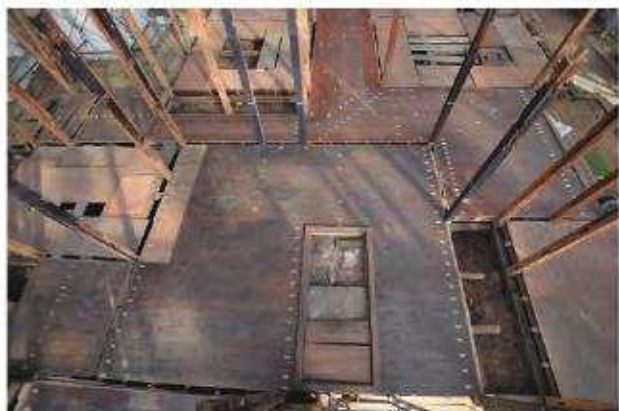
床板 居間 南よりみる

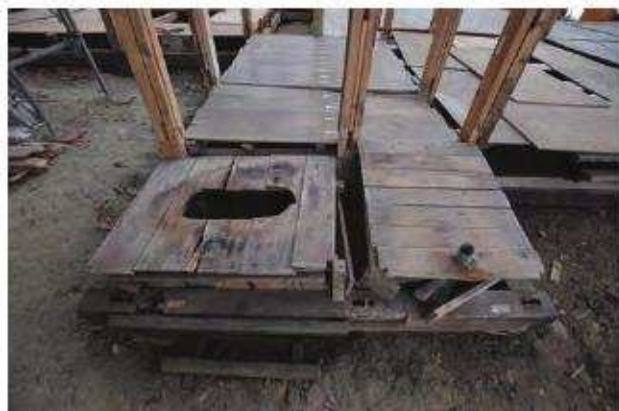
後設化粧床板撤去状況 便所 西よりみる

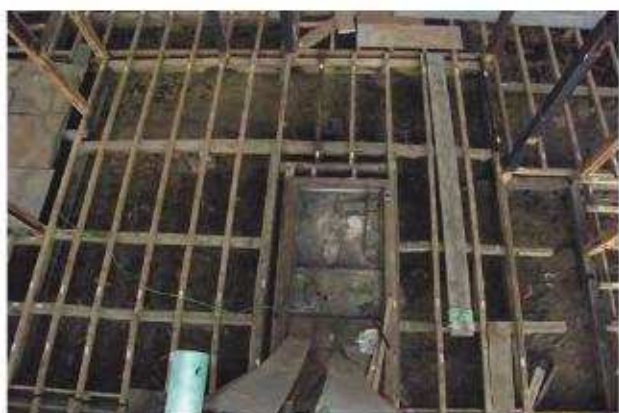
床板解体完了 床組 居間 南よりみる

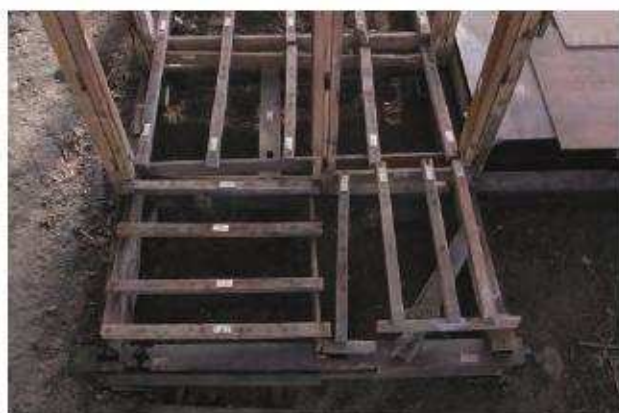
床板撤去状況 床組 便所 西よりみる

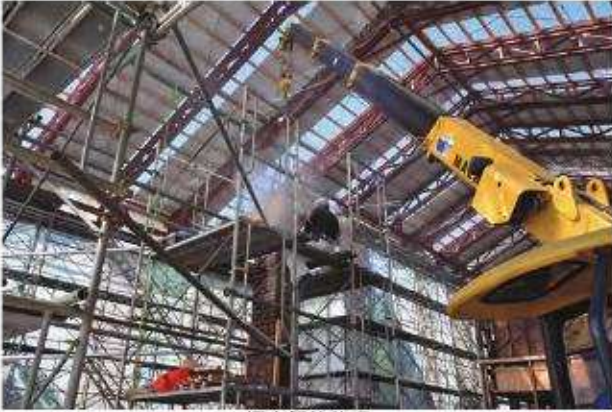
煙突解体状況

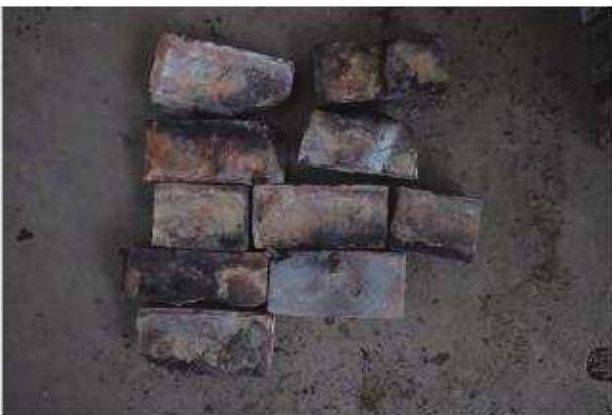
煙突煉瓦部材

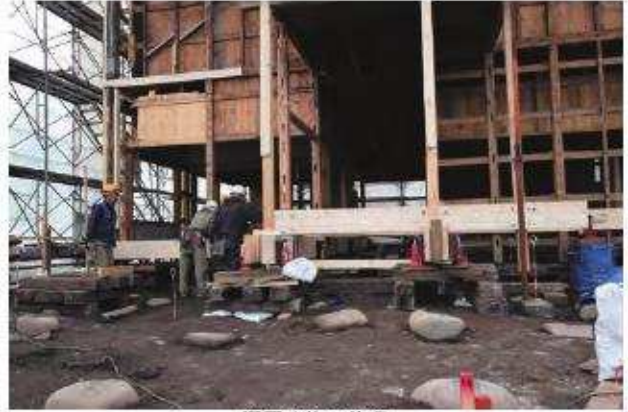
腰固め施工状況

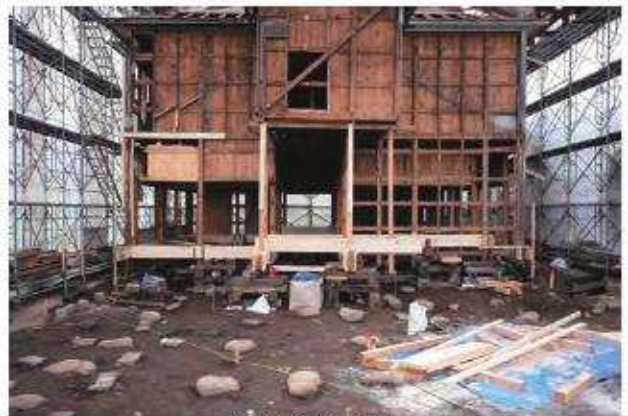
ジャッキアップ状況
