# 史跡旧奥行臼駅逋所主屋保存修理工事報告書

別海町教育委員会

**史跡旧奥行白駅通所主屋保存修理工事  
保存修理工事概要**

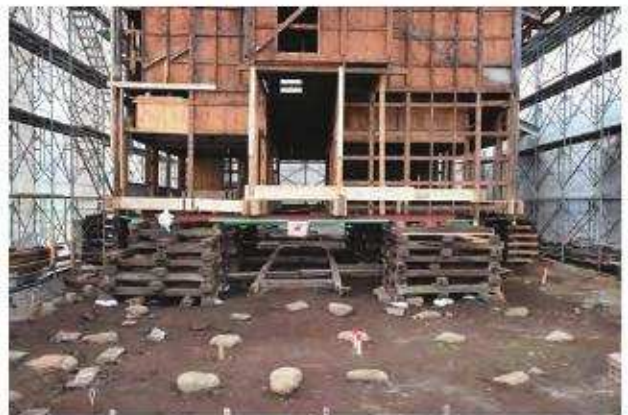
ジャッキアップ完了 (1.5 m)

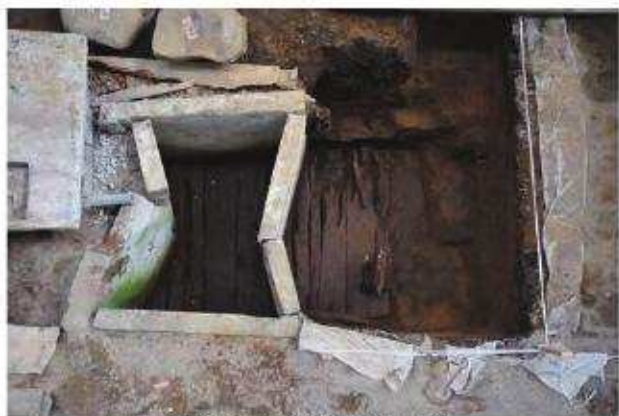
コンクリート便槽「北棟」便所

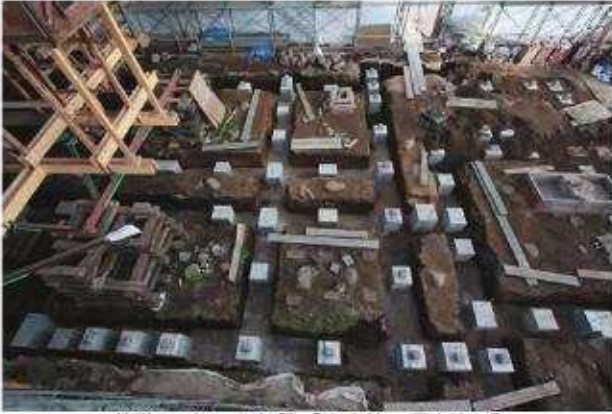
基礎コンクリート打設「中央棟」西よりみる

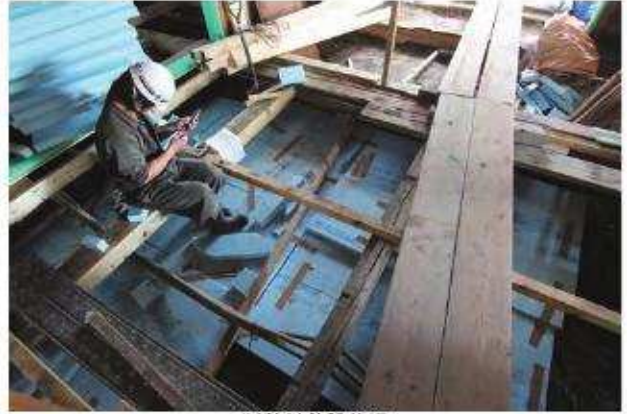
断熱材敷設状況

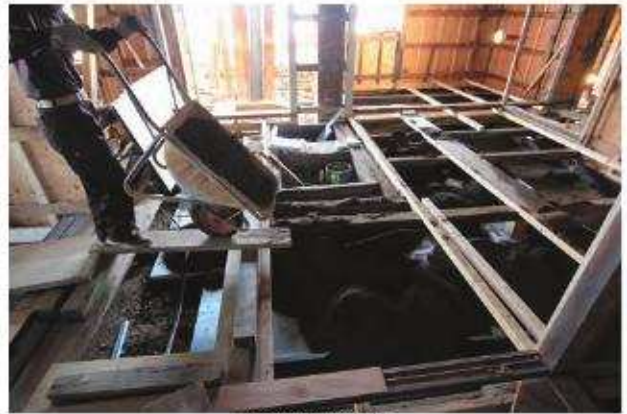
保護砂敷設状況

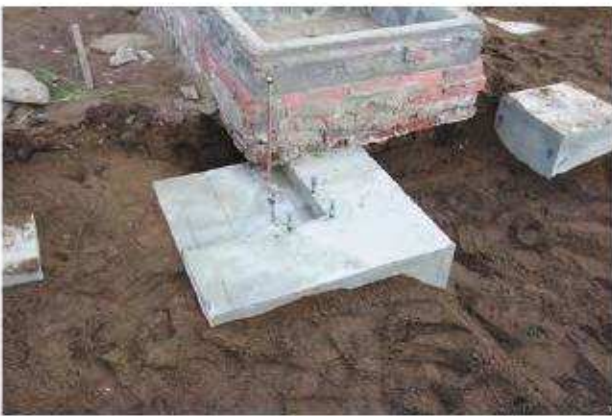
煙突部基礎コンクリート

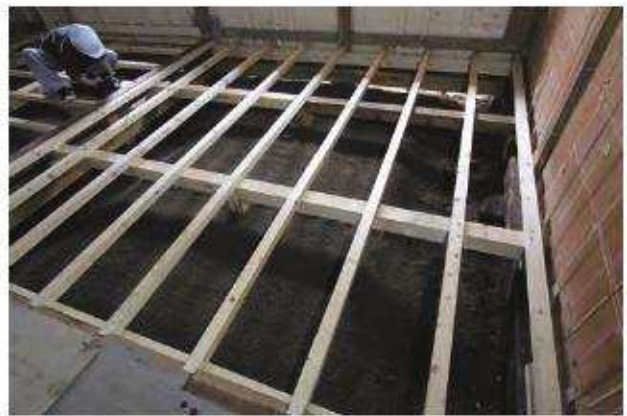
保護砂敷設状況「中央棟」客室2 東よりみる

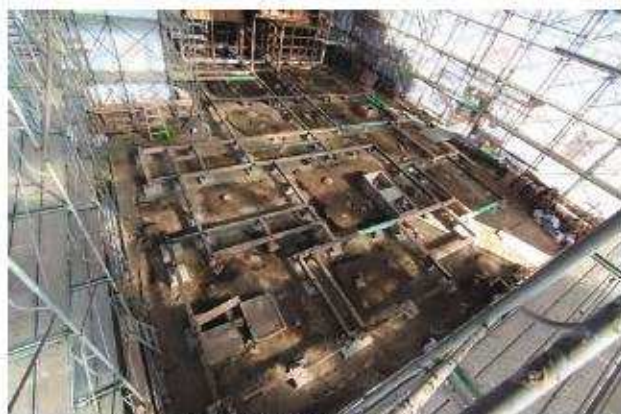
土台組立完了 南西よりみる

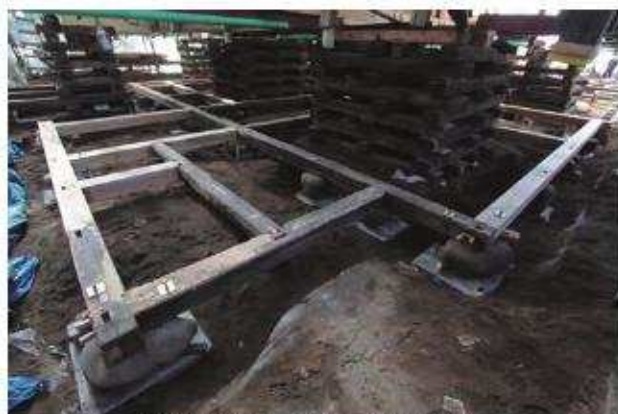
土台組立完了「北棟」北西よりみる

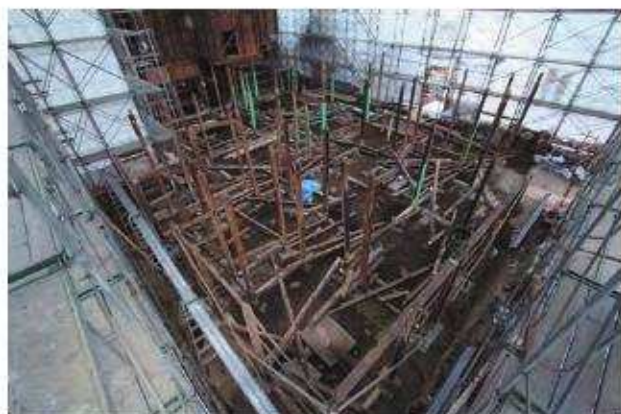
一階柱組立完了 南西よりみる

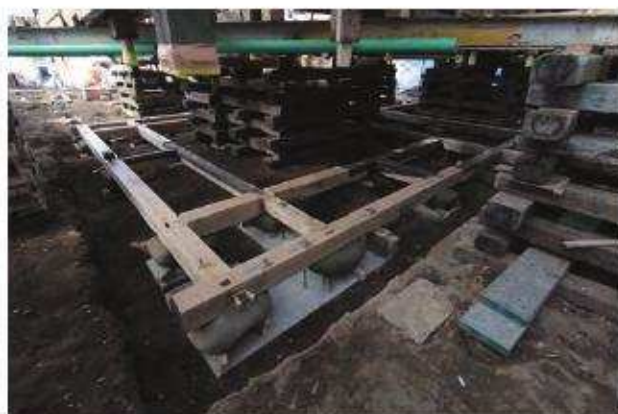
土台組立完了「北棟」北東よりみる

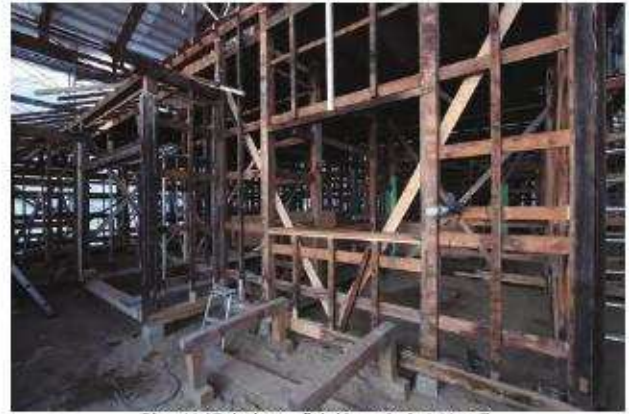
柱根継ぎ状況

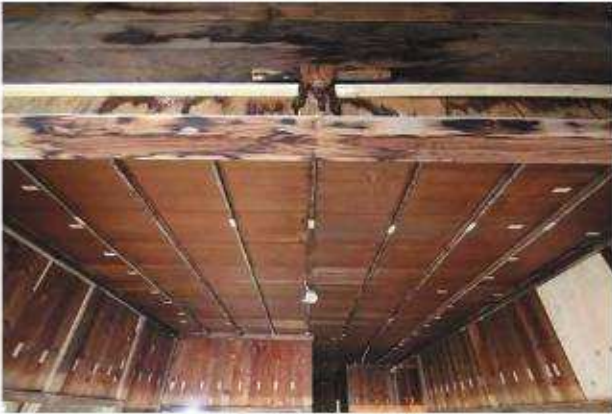
補修前 事務所腰板

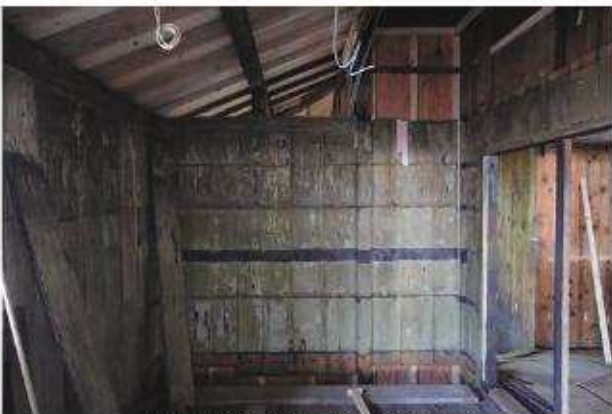
補修状況 事務所腰板

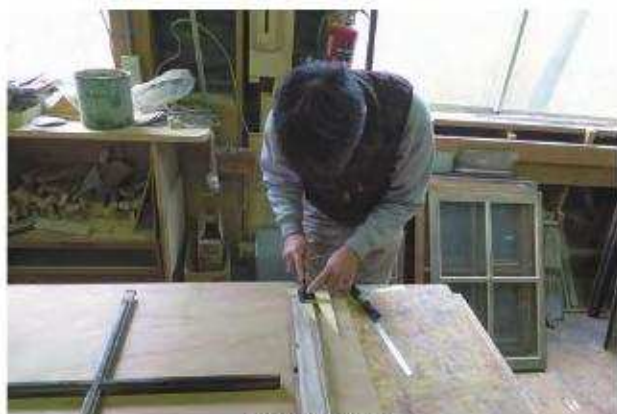
框組み作業状況

框、襖縁、棧は腐朽部や破損部を除去して健全な木部まで露出し、継木及び矧木を行った。框の強度が必要な箇所はエポキシ樹脂系の接着剤を併用した。取替

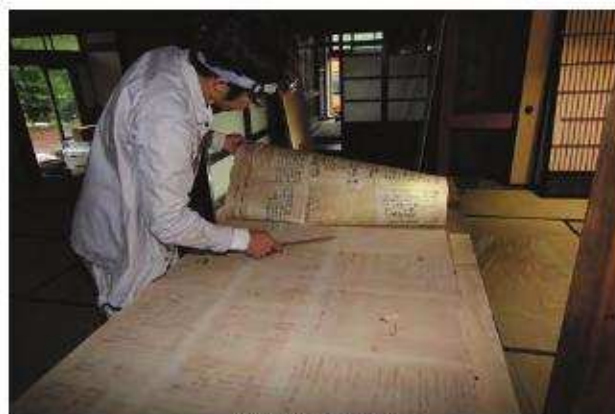
襖紙貼替作業状況

当初「北棟」では笹柄紋様、芭蕉柄紋様、葛布の3種類、「中央棟」・「南棟」では葛布の襖紙が主に使用され、仏壇の折戸に絹紐が貼られていた。内向きの部屋では転用された襖を入れていた。笹柄紋様、芭蕉柄紋様、葛布の襖紙のうち後世に貼替えられたものは調査の上すべて当初の仕様で貼り替えたほか、破損が著しいものも貼り替えとした。貼り替えは原則として上貼りのみとした。

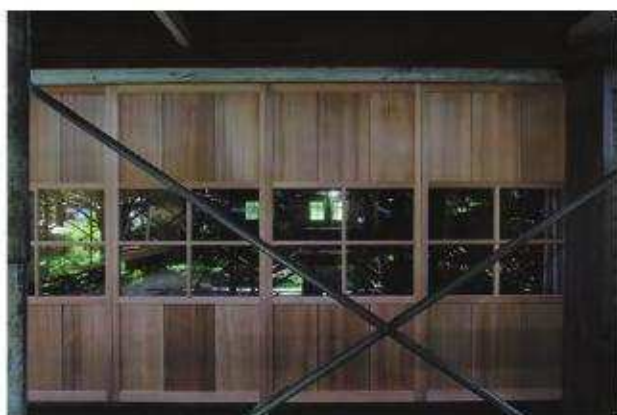
襖紙貼替完了

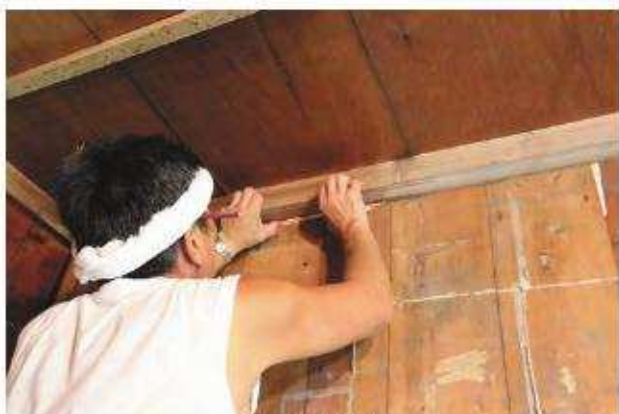
下地調整作業

床に養生を施し、下地の剥がし残し部分に水分を含ませ、へらやスポンジを用いて念入りに剥がし、その後十分に乾燥させた。下地から頭の出ている釘を打ち沈め、釘頭に錆止塗布を行った。

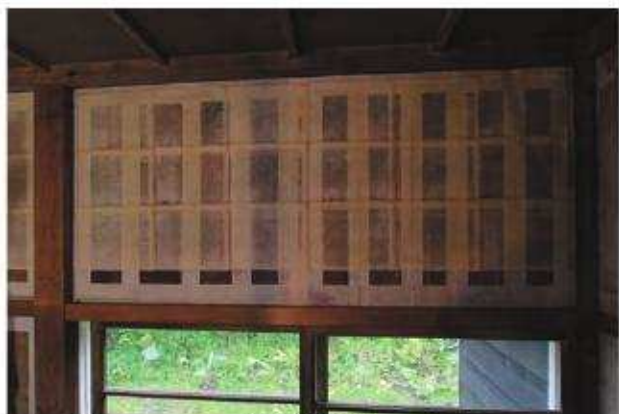
袋貼施工状況

細川紙薄口2尺×3尺判を八切に喰い裂き裁断し、袋貼り紙を作製した。袋貼り紙の喰い裂き部分の表側矩形部にまず糊付けした。裏返して裏側喰い裂き部分の矩形部に糊付けした。順次貼り付け壁の右上部分から一枚ずつ袋貼した。完了後は十分乾燥させた。

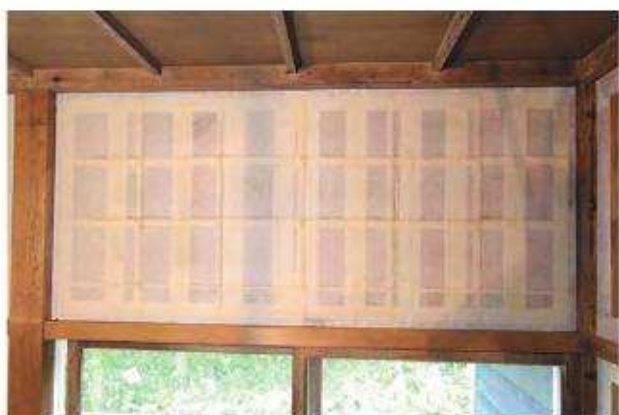
袋貼施工完了

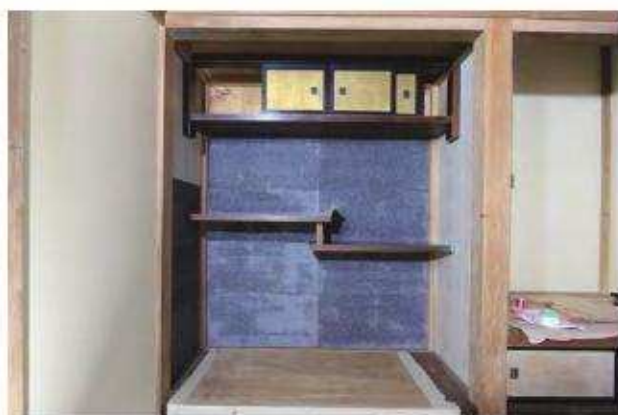
貼付壁施工完了「南棟」仏間床脇

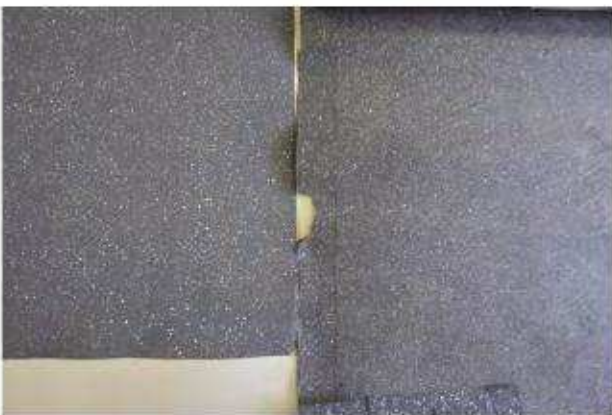
暗緑色具引き白斑模様紙製作完了（左：新規製作、右：当初紙）

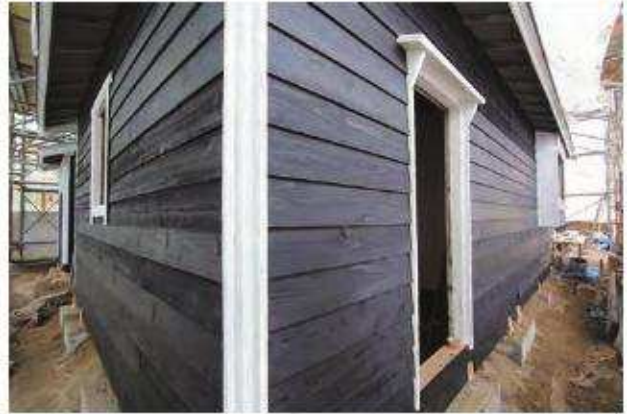
外壁塗装完了「南棟」南西よりみる

外壁は「南棟」・「中央棟」は昭和16年の塗装状況に合わせ、柱型、破風、妻板等は白色塗装とし下見板は黒色に塗装した。ただし南棟の南面及び東側蟻羽の軒天井は当初の塗料が比較的良好に遺存していたため現状を維持し、無色の防腐塗料のみ塗布した。

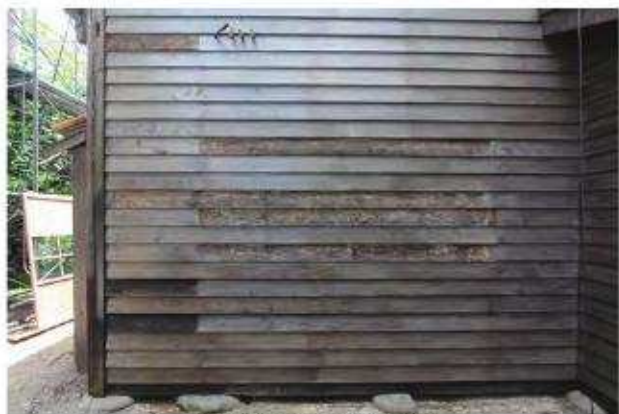
古色塗り完了「北棟」北面

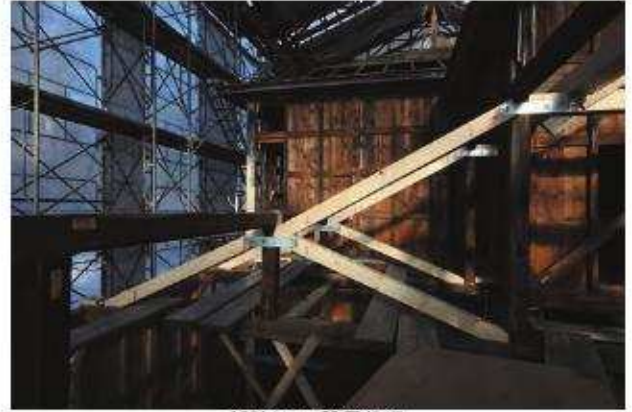
補強トラス設置状況

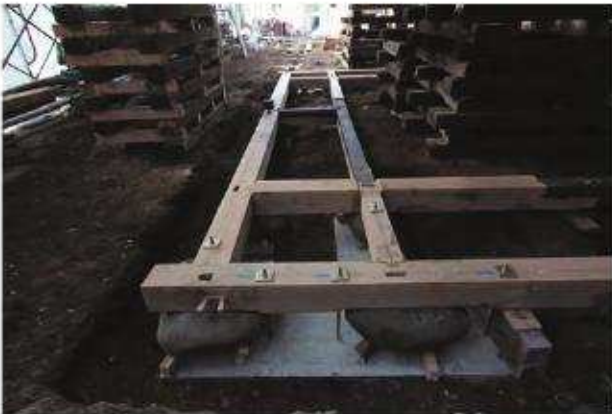
アンカーボルトと土台の緊結状況

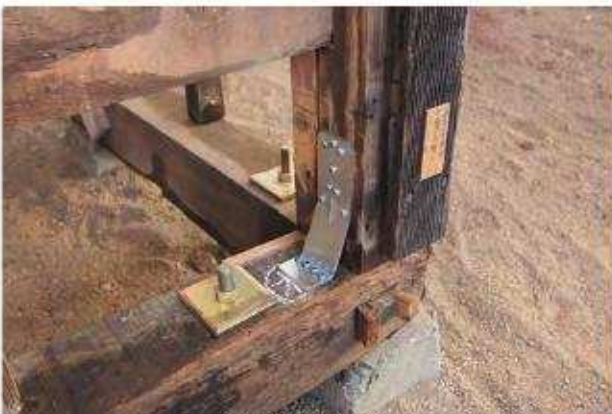
補強金物設置状況

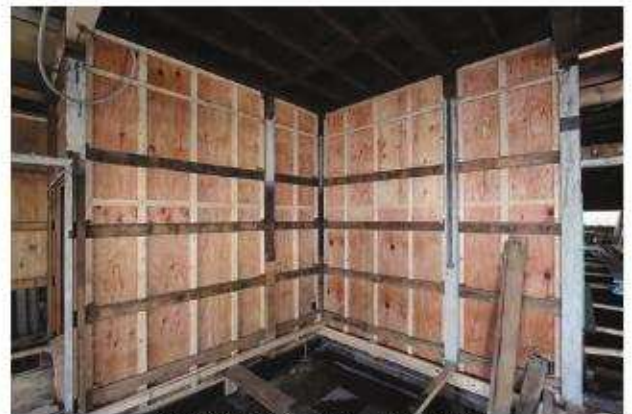
耐力壁施工状況 居間 南東よりみる

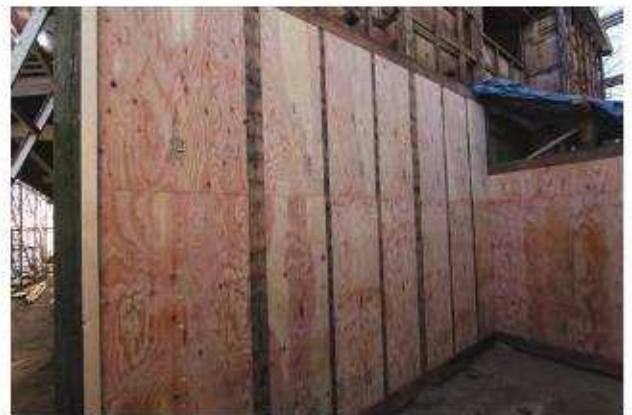
耐力壁施工状況「北棟」北面

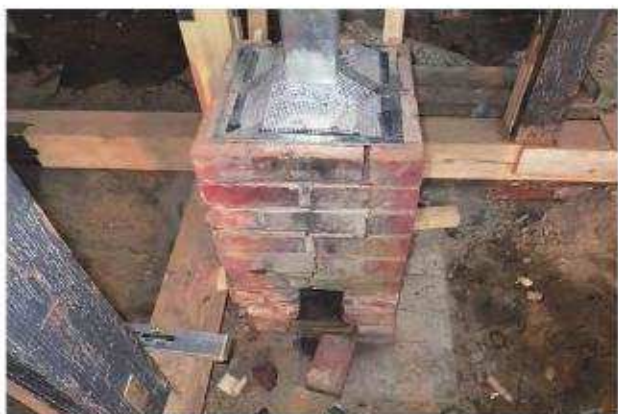
煙突補強鋼管とプレート施工状況

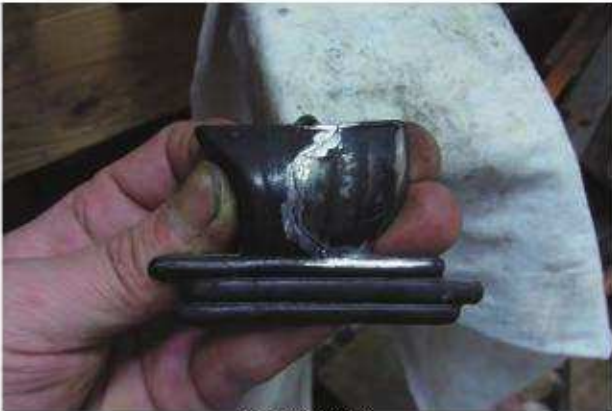
半田接合補修

建具引手金物及び釘隠しは、破損及び歪みが著しいものは補修をし、欠失したものは既存に倣い新規に製作して補足した。各金物の補修内容及び仕様仕上がりについて表5-2にまとめた。

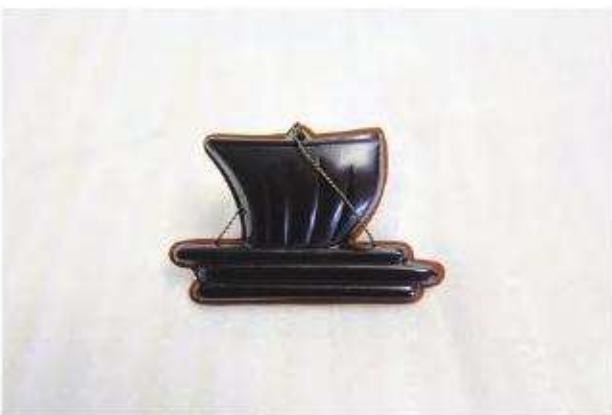
補修完了「北棟」客室7 釘隠し

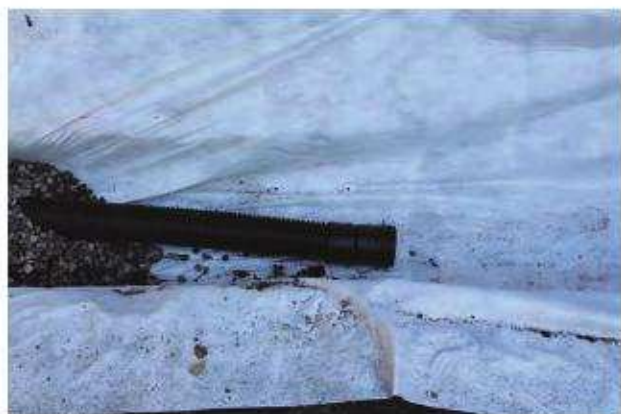
雨落溝有孔管、砂利敷設状況

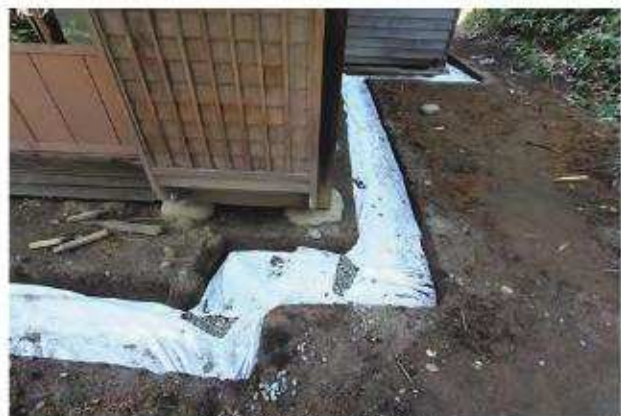
不織布透水シート施工状況

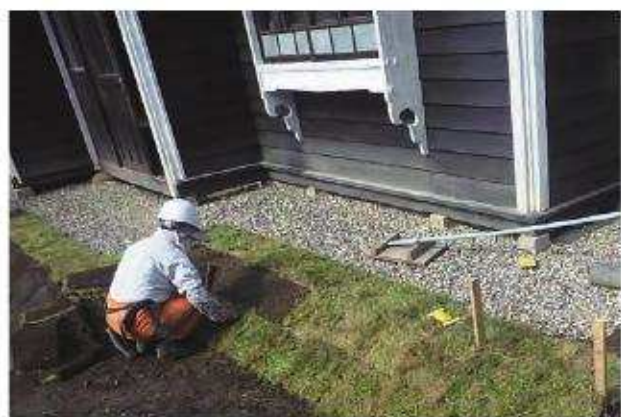
法面芝張施工状況

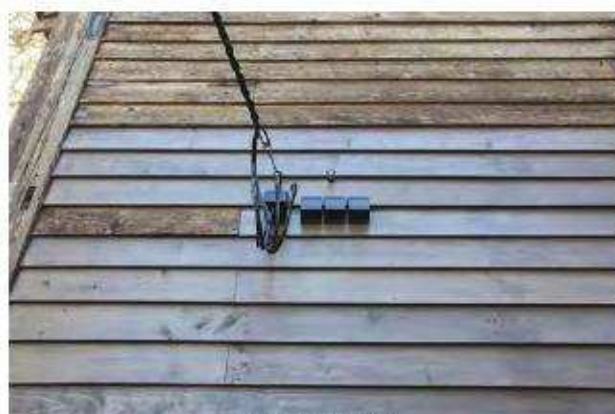
引込設備施工完了

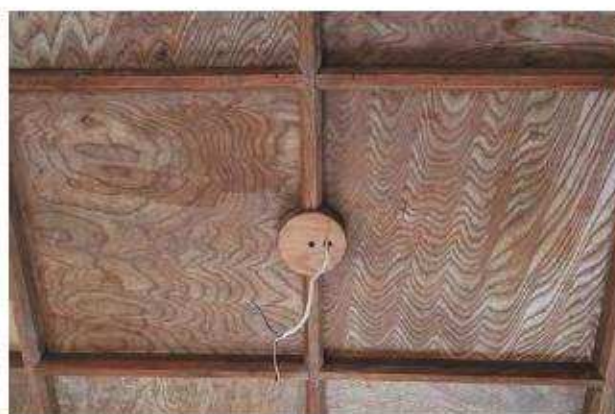
木台設置状況

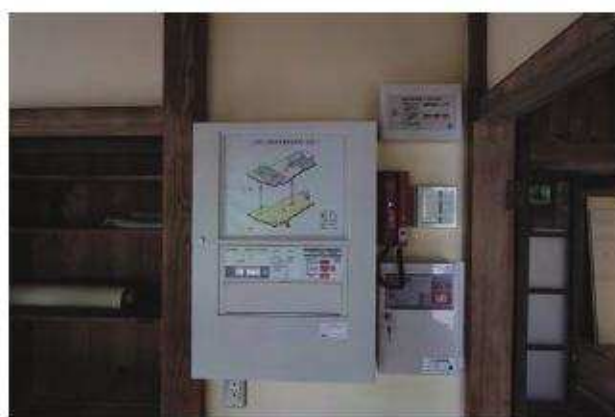
分電盤等取付完了

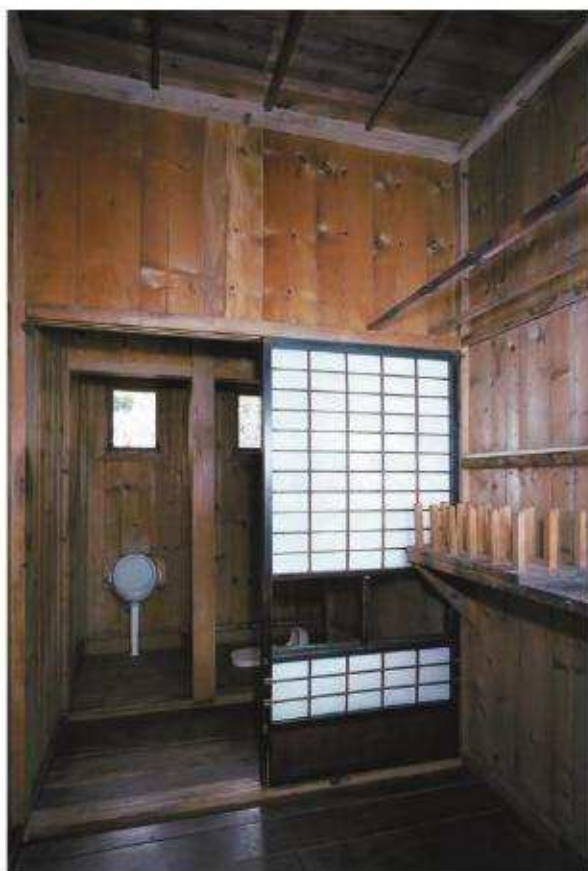
【竣工】ランプ室より便所を見通す

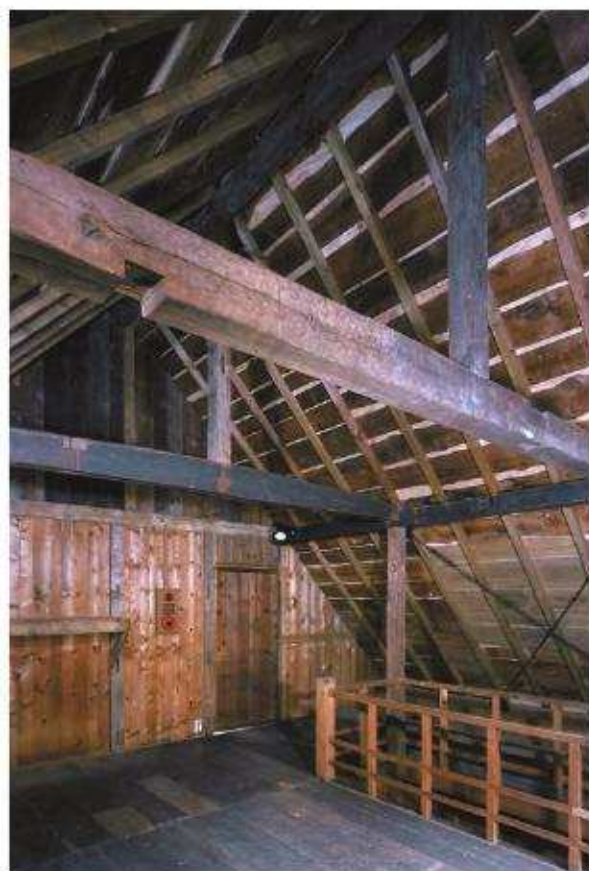
【竣工】小屋裏物置 北西よりみる

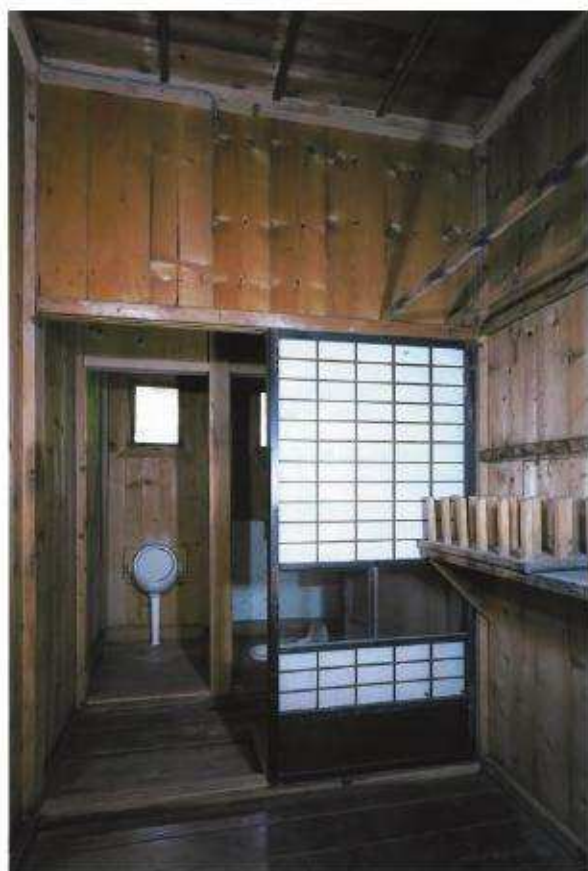
【修理前】ランプ室より便所を見通す

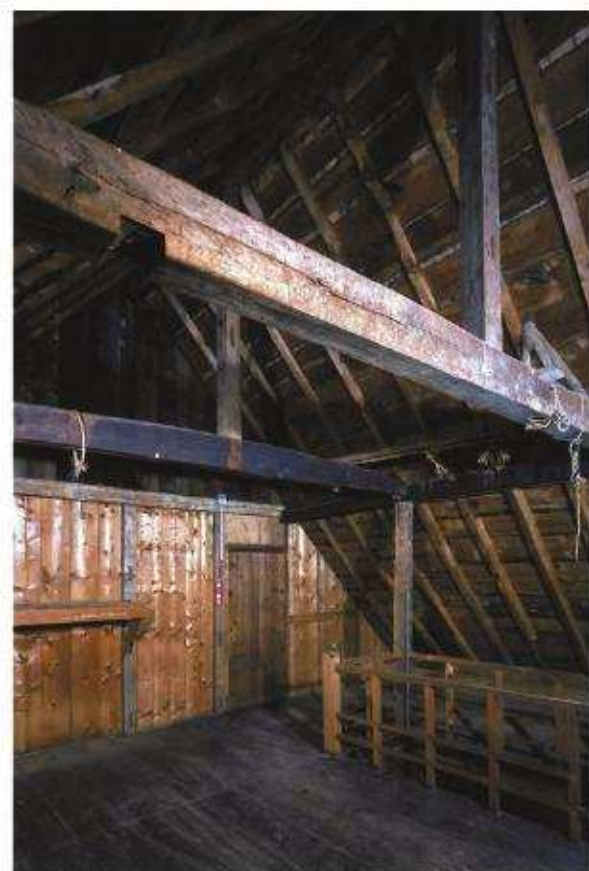
【修理前】小屋裏物置 北西よりみる

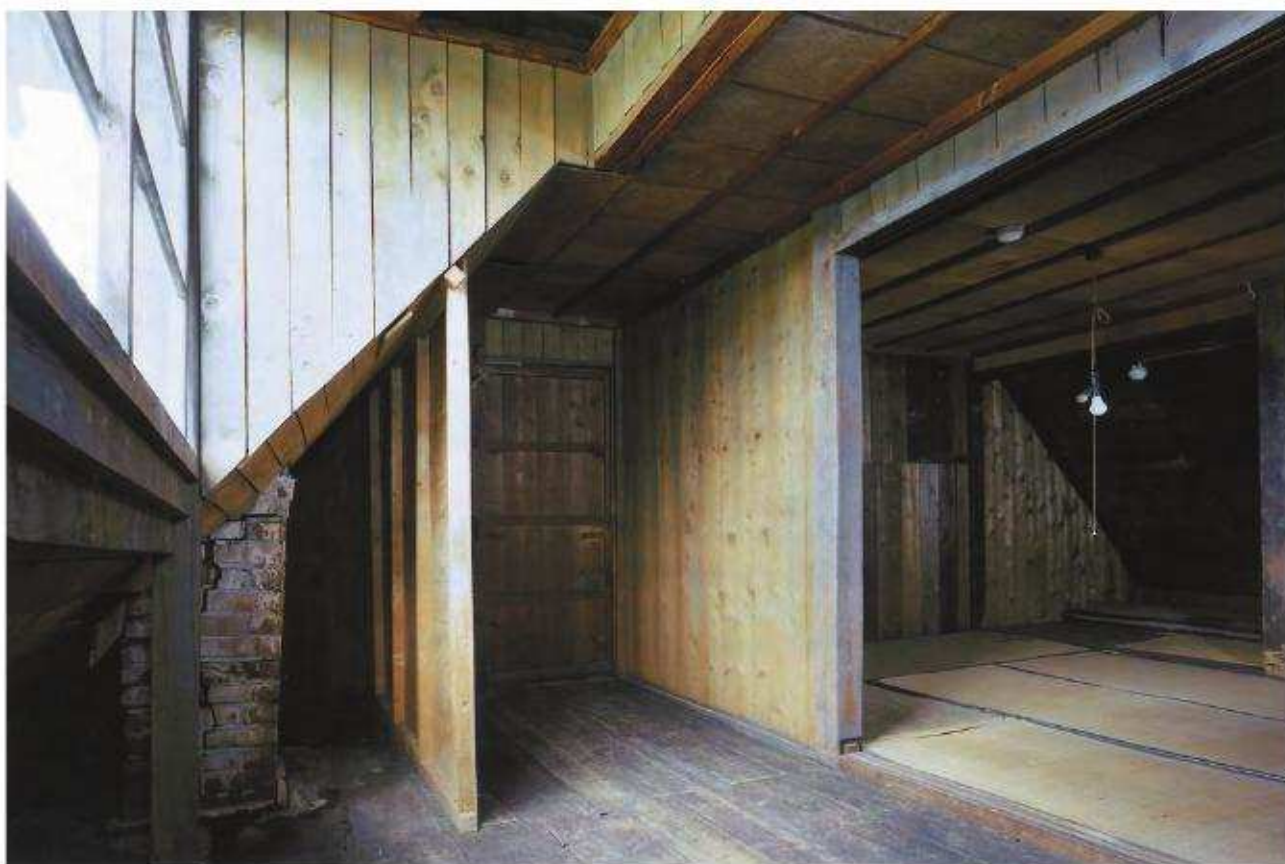
【修理前】小屋裏廊下南東より和室1を見通す
