# 国史跡 金隈遺跡・野方遺跡 改修事業報告

福岡市埋蔵文化財調査報告書第1384集

福岡市教育委員会

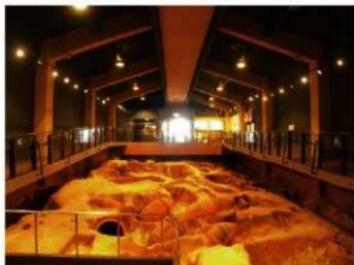
金隈遺跡は花崗岩風化土を基盤とする丘陵上に位置し、北部九州に特徴的な墓制である甕棺墓を中心とした弥生時代の墓地である。第3次調査範囲のうち、中心部ともいべき最高所に「金隈遺跡甕棺展示館」を設置している。館内では遺構および人骨を含む遺物の露出展示を行っており（写真3），発掘調査当時の現場の状況がほぼそのまま実物をもって表現されている。

写真3 展示館の内部

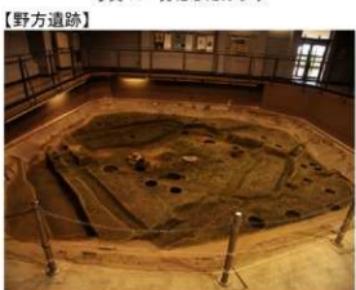
野方遺跡は、砂礫層によって構成される扇状地上に位置する、弥生時代後期後半から古墳時代前期の集落跡である。発掘調査で発見された環濠の内部に「野方遺跡住居跡展示館」を設置し、竪穴住居数軒について遺構および遺物出土状況の露出展示を行っている（写真13）。

写真 13 露出展示中の竪穴住居

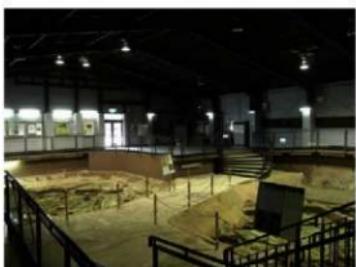
館内においては、露出展示遺構がエントランス正面に展開しており（写真15）、遺構そのものの観察には非常に適しているが、展示・解説スペースが入り口の左右2か所に分かれ、動線が錯綜していた。説明板は金隈同様に類例の増加や研究の進展など、新たな情報が反映されていないほか、板面やフレームの劣化も進んでいた。また、出土遺物を大型の展示ケースを用いて展示していたが、遺構説明板との位置が乖離しており、一体的な理解に支障をきたしていた（写真16）。また、液晶モニタとDVDプレイヤーを用いた映像展示を行っていたが、システムを収納するケースが過大で、館内における

写真 15 展示館の内部

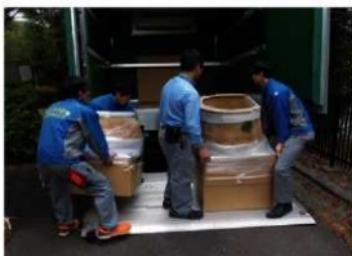
写真53 銀棺等搬出状況

展示・解説スペースを改修するにあたって、これまで陳列していた実物の甕棺等をすべて撤去し、改修後に展示するもの以外は本市埋蔵文化財センターに搬入した(写真 53)。既存の説明板もすべて撤去したほか、遺物を陳列していたステージとその前面の金属柵、遺物展示用のガラスケース等を撤去し、見学者がウォークイン可能なスペースを確保した。そのうえで広い平面を確保して全体に解説機能を付加し、説明文や写真・図面のレイアウトの自由度を向上させるため、説明板を撤去した3面の壁面に造作パネルを設置し、一体化した展示・解説スペースとして機能するようにした(図 6)。

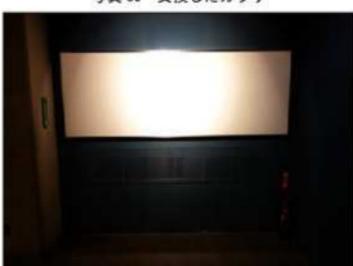
写真 67 新設した掲示板

展示館内には掲示板が設置されていたが、前述の現状における課題を克服するため、既存の掲示板等を撤去し、リーフレットラックを一体とした大型の掲示板を新設した（写真 67）。

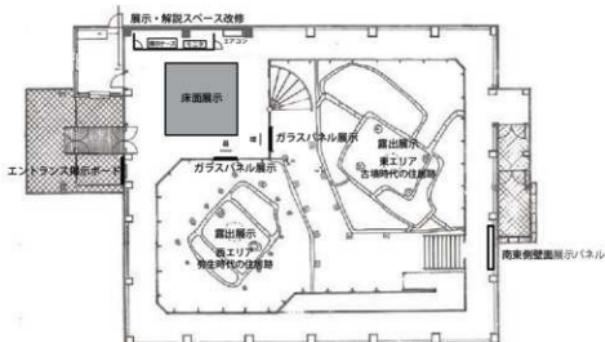
図7 野方遺跡平面図 (S=1:300)

現在、遺構高位置の乾燥した部分に軽微な表層劣化があるものの、形状を大きく損うような破損は見られない。これは遺構が周囲地盤より低く、遺構内へ水分供給が年間を通じて行われる環境のため、土の湿潤状態が保たれていることが要因である。結果、外気温変化に伴う遺構表面の乾燥があまりないため、土の変位が小さく、塩類風化はあまり見られない。しかし、土が湿潤することで藻類が発生し開館当時と印象が大きく異なっている。この藻類はブラッシングで容易に除去することができ、草本のように遺構内に根が侵入していないので、遺構の破損には現在の段階では繋がらない。

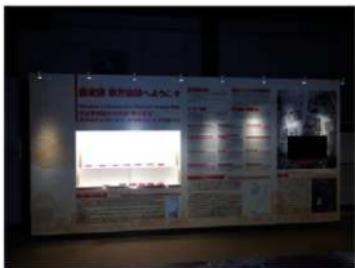
写真 77 改修後の展示・解説スペース

まず、既存の説明板と展示ケースをすべて撤去し、館内のエントランスに遺物展示・解説スペースを集約することとした（図9）。遺物および映像展示は造作パネルと組み合わせることとし、パネルの広い平面を活用して全体に解説機能を付加し、説明文や写真・図面のレイアウトの自由度を向上させ、パネル全体が説明板として機能するようにした（写真77）。

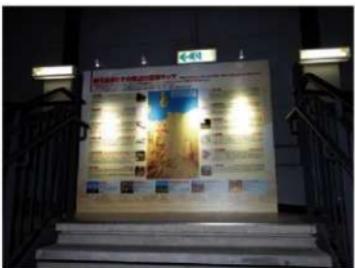
写真 78 主要史跡・施設紹介パネル

また、野方遺跡が位置する早良平野を中心に主要な史跡や文化財関連施設を紹介するパネルをエントランスの対面に新設し、館内の周遊性を図ることとした（写真78）。

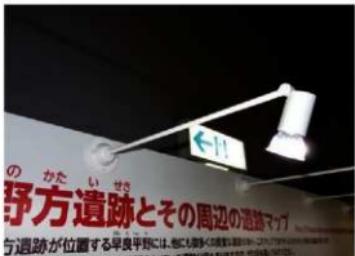
写真 79 アームスポットによる照明

これらの造作パネルにはLEDライトを用いたアームスポットを設置して照明とし、展示見学の便を図ることとした（写真79）。

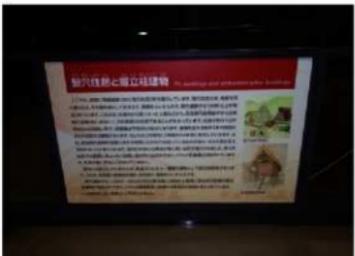
写真 80 ガラスパネルの説明板

造作パネル以外に、手すりのガラスパネルにラッピングを施し、竪穴住居等の説明板とした（写真80）ほか、竪穴住居の柱等を出力した透明フィルムをラッピングし、床面の立ち位置表示から見学者がパネルを透かして露出展示構構を見ることで建築当時の竪穴住居の主柱をイメージできるようにした（写真81）。また、エントランスの床面には衛星写真を出力したフィルムをラッピングし、見学者が早良平野における野方遺跡の位置を視覚的に理解できるようにした（写真82）。

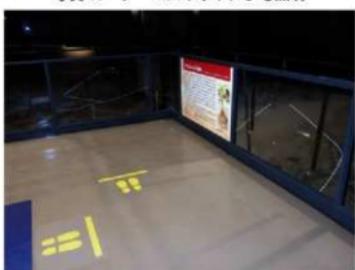
写真 81 透明フィルムのラッピング

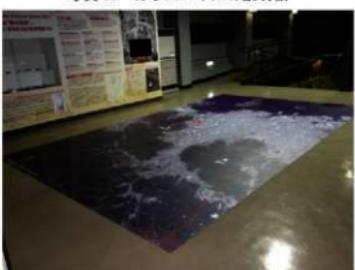
写真 82 床面の衛星写真
