多度津町文化財調査報告書 1

JR 四国多度津工場 会食所 1 号

JR 四国多度津工場更新工事における登録有形文化財の記録保存調査 1

多度津町教育委員会

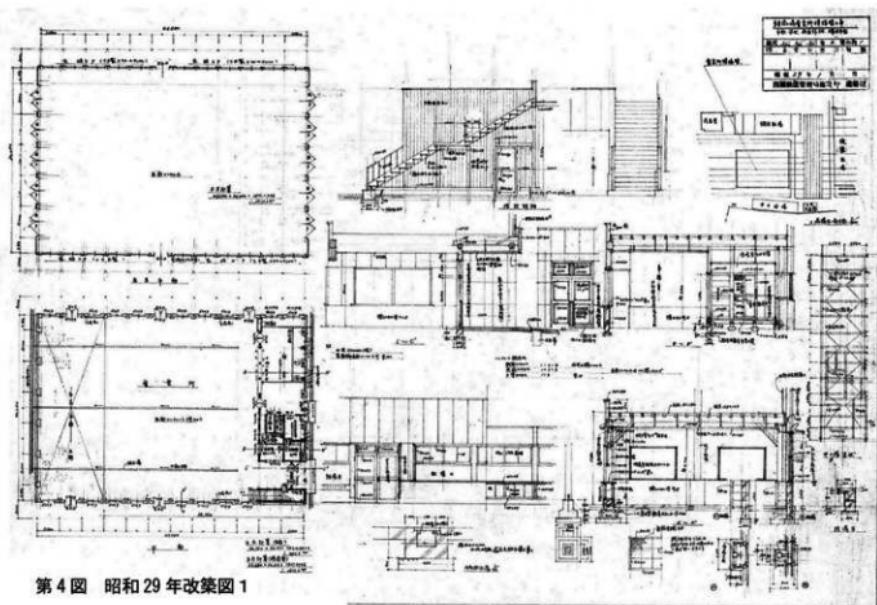
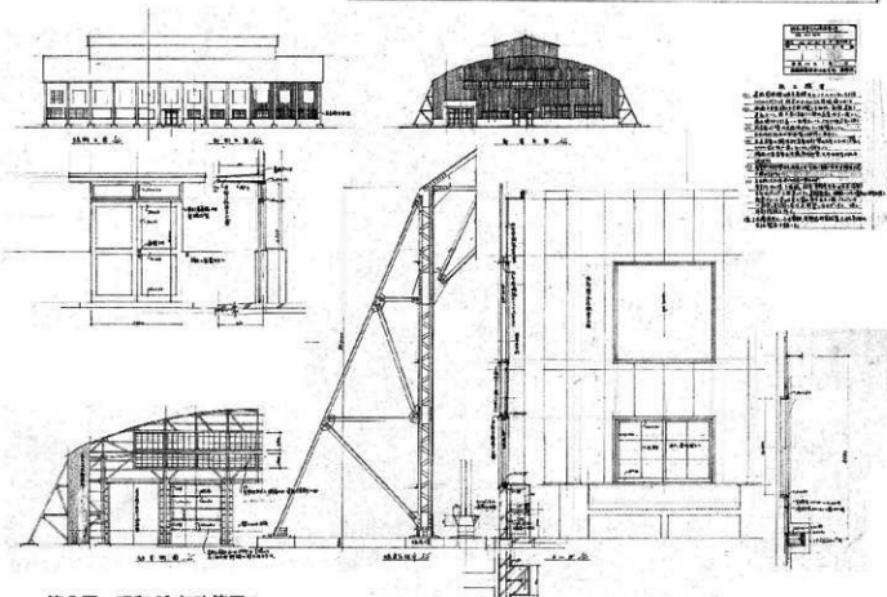
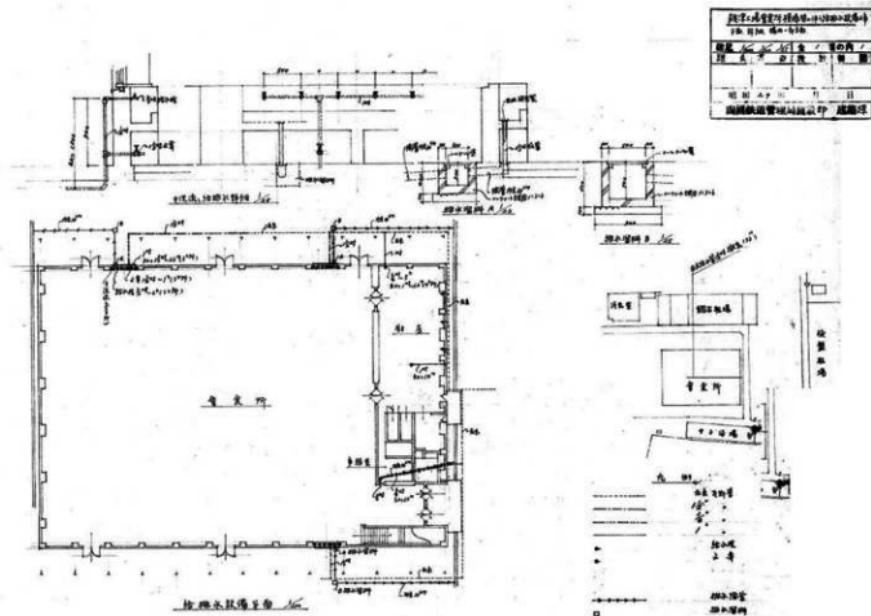
会食所1号の竣工自体は昭和23年であるが、以下の図面は昭和29年に改築した時のものである（第4～6図）。この段階で食堂としての設備が追加されたと考えられるため、会食所として機能したのは昭和29年

以降ではないかと考えられる。それ以前は格納庫をそのまま移築し、単純に倉庫として、そして比較的設備もそのままの状態で途中から食堂として使用していたのではないかと考えられる。元々は戦争関係の遺構であるため、当時の図面等は残っておらず、初期の構造を確認することはできない。昭和29年の改築時の施工概要には基礎の補強や窓や戸口などの開口部の付け替え、妻面の壁を石綿スレート材に張り替えるなど、会食所としての機能を拡充させるための厨房内の排水施設を設置しているようである。以下では現状との比較も行いながら各部を外部施設の各面、内部施設と区分けして観察していくこととする。

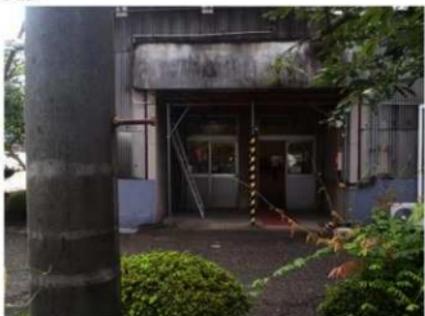
会食所正面は本来、戦闘機格納庫の開口部であったが、西条から多度津へ移築された際に塞がれており、改変も著しい。移築された直後は倉庫であった可能性があるため、会食所として調理室を増設する際に開口部や窓、更に換気口など断続的に変更を加えていると考えられる。特に本来の正面左側に設置されている正面出入口は開口部の枠全てを使った観音開きの構造であったが、直近の状況では引戸になっている。

図版1 正面玄関（東から）

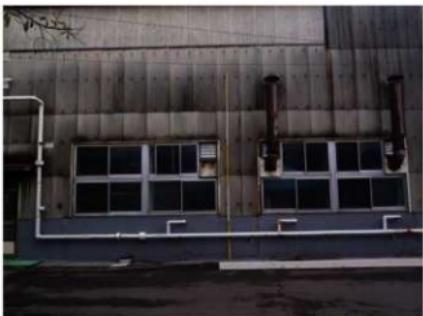
正面の窓は昭和 29 年段階では格子桟の入ったものであったが、現状においては 1 枚ガラスのものに変更

されており、サッシごとの隙間もなくなっている。さらに中央部の勝手口は開口部が3つあったものが2つになっている。

図版2 正面窓（東から）

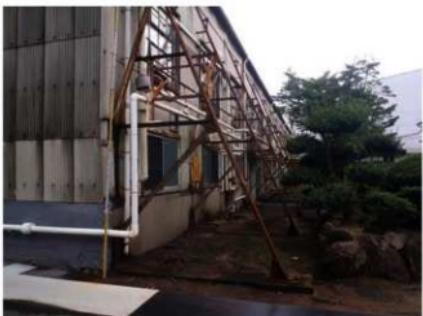
また建屋を南北から支える鉄骨による補強材は建屋内部で使用されている鋼材よりも大分薄く、黄橙色塗布された縦横50mm、厚さ5mmのL字(山形)鋼材を2本合わせて、T字鋼材のように用いている。建屋内部の骨組みと明確な組み合わせ関係は見られないため、格納庫時代からあったものでは無いと考えられる。補強材の基礎部分との設置状況(第8図)は補強材との接点は鉛留、基礎にはボルト留を施している。移設当時の多度津はまだ埋め立ても進んでおらず、海からの直接的な風にさらされ、地盤も砂州上であり安定しないことから、移設後に補強のためにつけられたと考えられる。また外壁の補強で波板を重ねて言っているため、平面状昭和29年段階では補強材の取り付け部分は顕在であったが、令和3年段階では一部埋没している。

図版4 側面北側補強鉄骨（東から）

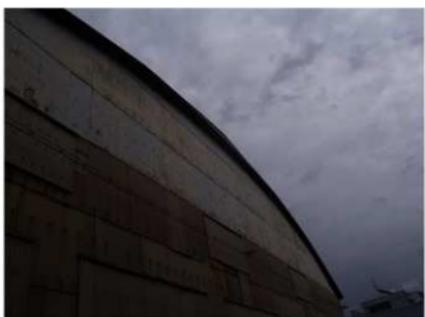
しかし正面とは異なり、格納庫時代の開口部の影響を外部の観察によっては確認することはできない。そして裏面の構造は現状では内側がステージとして仕切られているため、窓やドアなどが塞がれている。

外壁の構造は正面部と同様のスレート波板・最下端は樹脂製波板である。内部から観察してみると、鉄筋の組み方から元々は大きな開口部が3つ並んで空いていたのではないかと思われる(写真5)。古い写真を確認しても会食所の西側に大きな開口部は確認できておらず、旧図にも正面の図面しか表現されていないため、おそらくこの部分の内部構造は移設前の格納庫時代の痕跡が色濃く残っているのではないかと考えられる。

図版5 妻面裏面（西から）
