# JR 四国多度津工場 倉庫 4・倉庫 7号・職場 17号

JR 四国多度津工場更新工事における登録有形文化財の記録保存調査2

多度津町教育委員会

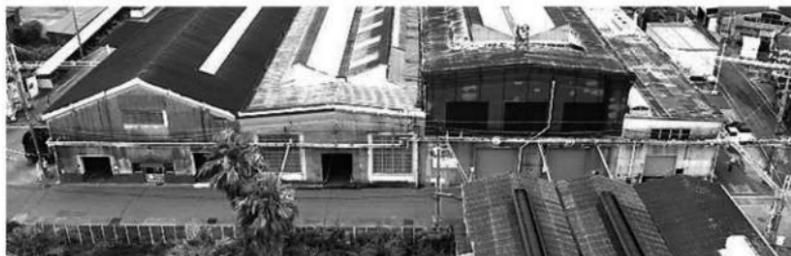
写真5 倉庫4号及び職場17号の屋根の形状（東から）

職場17号についてそれぞれの部位で見ていくと、まず小建屋は外壁の構造材は基礎から屋根部直下までコンクリート造りで、屋根部表面に関しては倉庫4号度と同様にトタン張りである。屋根の形状は緩勾配の切妻屋根でその上に自然光を採光のためにバタフライ屋根(写真5)を立ち上げている。現状では窓に関してはトタンの波板で覆われているが、昭和58年段階からみられる鋼製サッシューパー格子亀甲金網入りガラス窓で縦3枚横3枚を1単位としたガラスが縦2単位横3単位ずつを一まとめとした初期の構造が二箇所ある。ちなみに本来は初期の窓枠が縦にもう一段あったと考えられるが、昭和58年段階で1単位分のスペースを鉄棒の引き窓に変更されている。上位2列分の窓枠に関しては令和3年度に調査した会食所1号が昭和29年段階に既に設置されていた窓枠と同一形状であると考えられる。そのほか向かって左手のシャッターの横に扉が一つ設置されている。昭和58年段階の構造は定かではないが、配置はそのままで、現状では一般的なアルミ製の金属ドアである。以上の点からも小建屋の妻面東側は比較的古い段階に造られたときの形を色濃く残している場所の一つである。

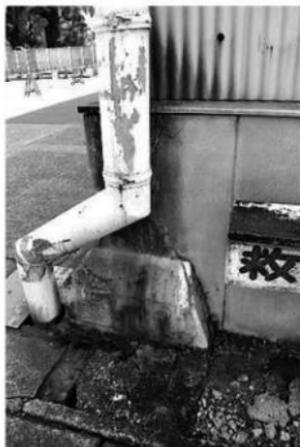
写真 6 張り出し部分

増設棟に関しては昭和 11 年から 22 年の間に増設されたものであり、小建屋や大建屋よりも比較的新しいものであるが、職場 17 号の中では一番改変多い建屋になる。外壁材は基礎部分から 1.4m までは波板を貼らず、コンクリート剥き出しの状態である。そこから令和 5 年段階のものでは屋根部直下までは倉庫 4 号と同様のスレート波板が張られている。そして屋根部はこの建屋だけは片流れ屋根のコンクリート造で防水シート葺である。ただし外壁に関しては昭和 58 年図面を見るかぎり、波板表現はされておらず、屋根部がコンクリート造であることから、他の建屋同様に全体がコンクリート造りの構造だったものが、昭和 58 年より後の段階でスレート張りに改変されたようである。そして終始コンクリート造の基礎を接続する部分については、令和 5 年に確認した段階で、昭和 58 年にはなかった内部の柱部分にリンクする形で、意匠と補強のために設置された張り出し部分(写真 6)が追加されている。ただし昭和 58 年図面はかなり模式的に書かれたもので、この張り出しはどの段階で製作されたのかは定かではない。また窓の構造も昭和 58 年段階では他の建屋と同様の鋼製サッシスーパー格子亀甲金網入りガラス窓の縦 3 枚横 3 枚を 1 単位としたガラスが縦 1 単位横 3 単位ずつある窓が上下 2 列設置されていたが、令和段階ではアルミサッシの引き窓に変わっている。

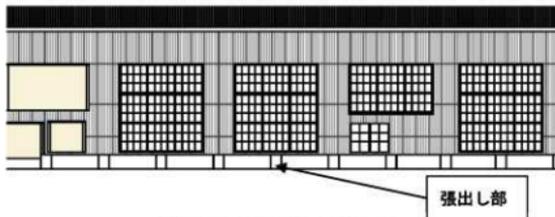
第18図 倉庫4号 張出し部

倉庫内部の柱の基礎部分と、おそらくは外側からの見た目をよくする意匠のために張出し部が造られている(第18図)。さらに連結している倉庫7号は基礎部分から1.3mまではコンクリート剥き出しで、しかも倉庫4号の建屋部分に一部食い込んでいることから実際に建造された順番が7号か4号という順序であることがわかる(写真13)。そこから上はスレート波板が屋根根部下まで張られている。

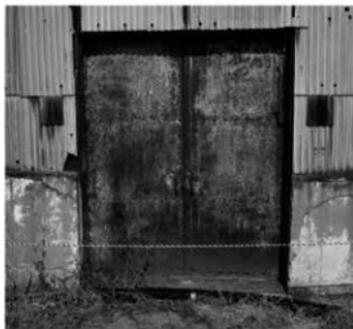
写真15 鉄止鋼鉄製の両開扉

窓は建屋南側が比較的古い段階の様相を色濃く残しており、鋼製サッシュペーパー格子魚甲金網入りガラス窓が縦3枚横4枚を1単位としたガラスが縦横3単位ずつまとめた初期の構造がそのまま残っている(写真14)。ただし向かって右から2・8・9・10面目はトタンで一面が覆われており、7面目おそらく12面目と同じような構造で、窓と開口部にそれぞれ合わせたトタン張りになっている。14面目は大型シャッターの開口部であり、15面目はアルミサッシの引き窓が2列に変更されている。開口部のある12面目は上部に縦2枚横4枚を1単位としたガラスが縦2単位、横3単位ずつまとめた窓枠の構造になっている。また12面の開口部に関して、その他はすべてアルミ製の新しいドアになっている中で、ここだけは昔ながらの鋸止めした鋼鉄製の両開扉(写真15)を残している。

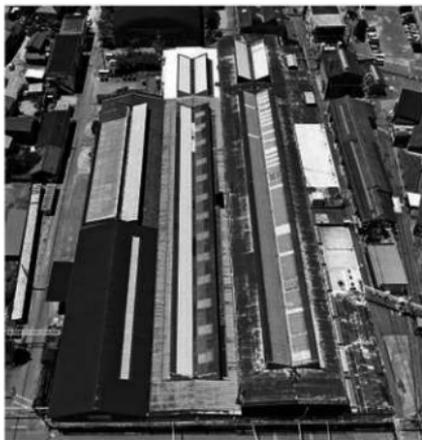
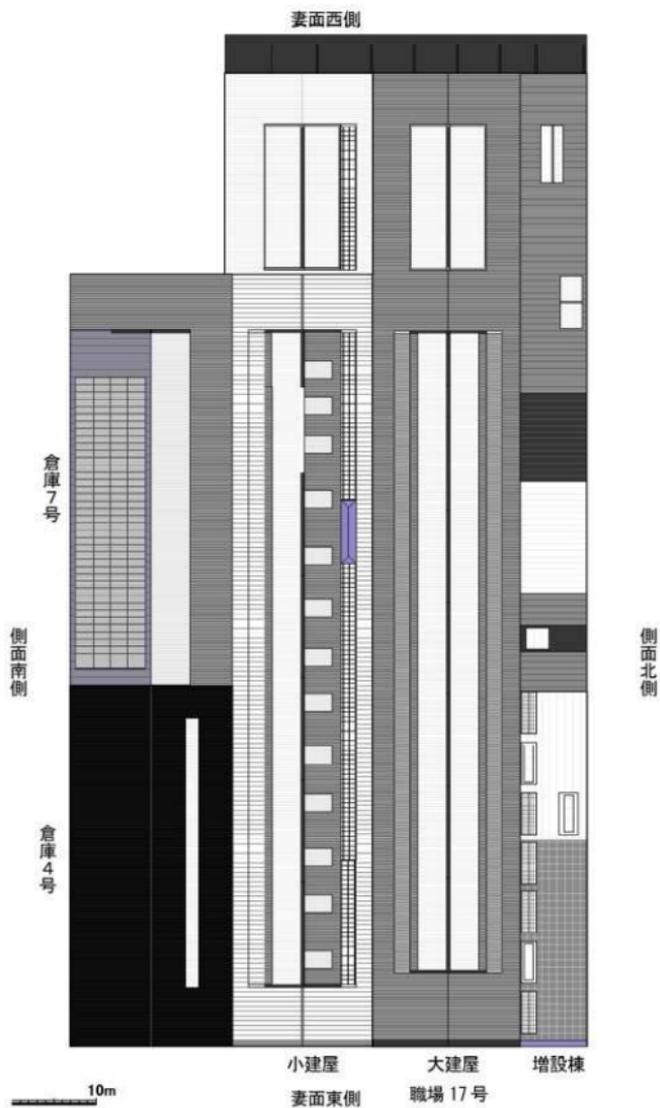
第19図 倉庫4号・倉庫7号・職場17号 屋根部平面図 (S:1/600)

屋根部に関しては過去の図面は無く、過去や現在の航空写真や JR 四国提供のドローン撮影写真から模式図を作成したものである(第19図・写真17)。これらを見てみると、職場17号が立面上では小建屋・大建屋・増設棟の3棟が合体しているように見えていたが、屋根部からの平面を見てみると実際は小建屋と大建屋はバラフライ屋根が分割されている部分で2つに分かれるように見える。そこから職場17号は小建屋が2ブロック、大建屋が2ブロック、増設棟が1ブロックと5つのブロックに分かれていたのではないかと考えることができる。倉庫4号と7号に関しては立面上においては接続されて境界は曖昧になっているが、屋根部から見ると明確にその境目を見ることができる。

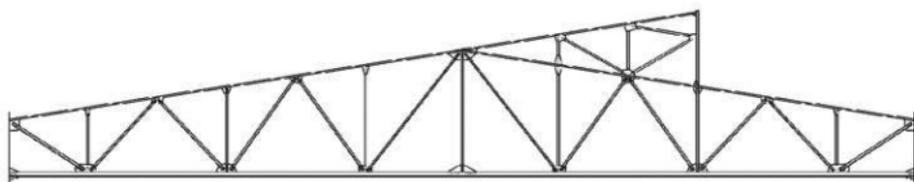
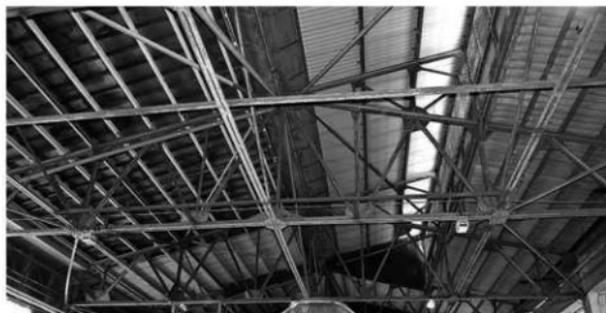
第 22 図 倉庫 7 号 鉄骨鉛直材付ワーレントラス模式図

ことを行ったため、現在のような構造になったのではないだろうか。架構構造は梁方向が鉄骨の柱の上に鉄板にリベット留めの鉄骨鉛直材付ワーレントラス(第 22 図・写真 21)になっており、南側の桁方向は鉄骨ラチス構造状にして鉄板にリベット留めの鉄骨ダブルワーレントラス(第 23 図・写真 22)を組み合わせたものになっている。鉄骨部の構造は厚さ 7.5 mm L 字形鋼のアンクル部材が使用され、部位によってはアンクルが抱き合わせられ、組み合わせたものもあった。

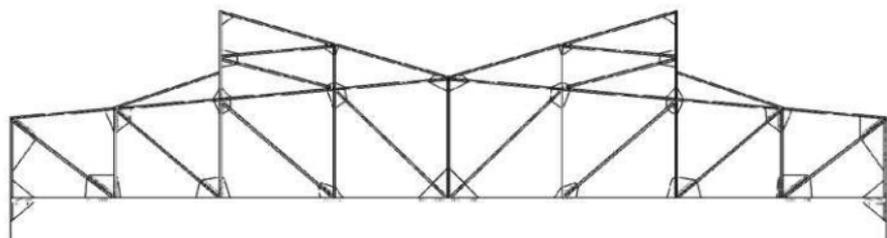
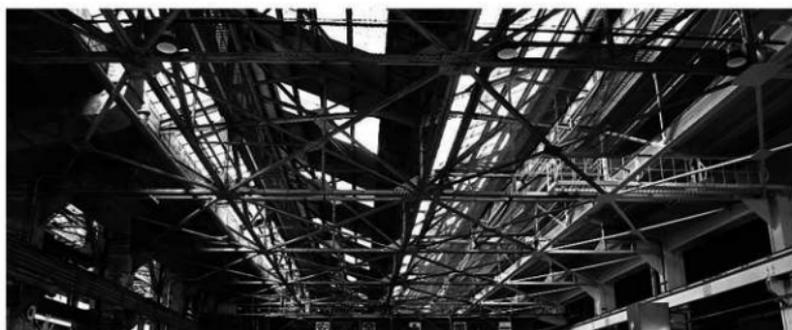
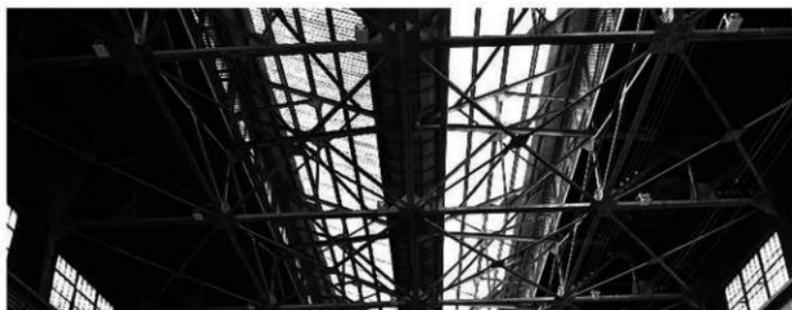
第 24 図 職場 17 号 小建屋及び大建屋鉄骨プラットトラス模式図

架構構造は小建屋と大建屋の構造は基本的に同じ構造になっており、梁方向がコンクリート柱に接続する形でのリベット留めの鉄骨プラットトラス(第 24 図・写真 23・写真 24)になっており、小建屋と大建屋の接続部の桁方向はリベット留めの鉄骨ワーレントラス(第 25 図・写真 25)を組み合わせたものになっている。また増設棟に関しては、片流れ屋根に沿わせた鉄骨トラス柱と鉄骨平行弦トラス梁の架構構造(写真 26)である。

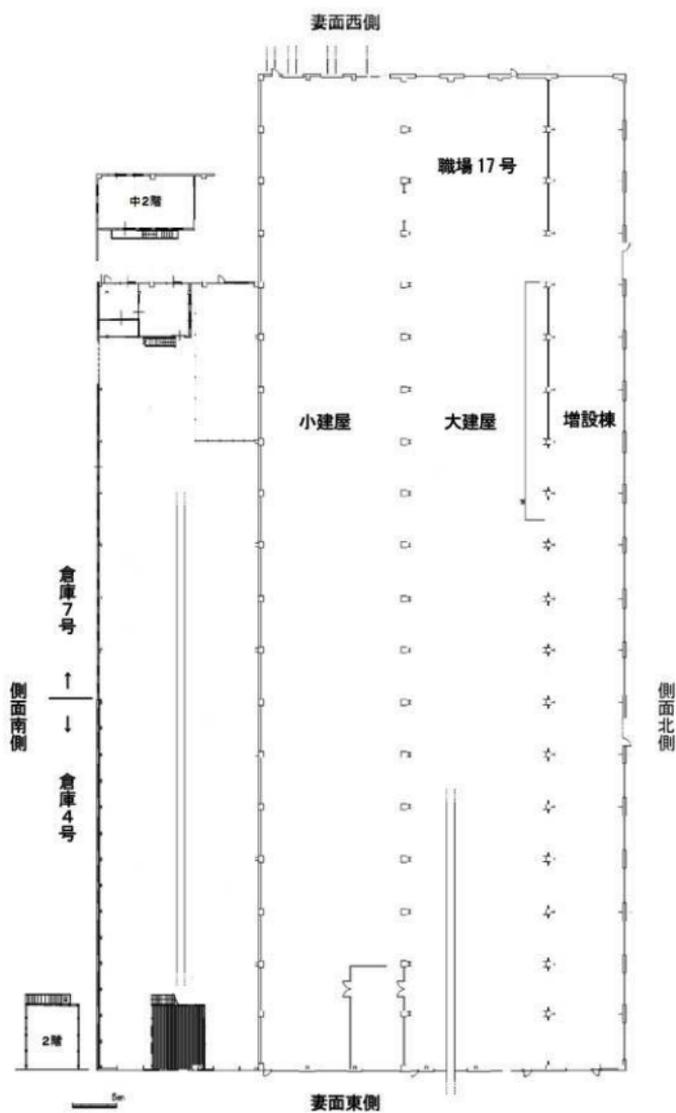
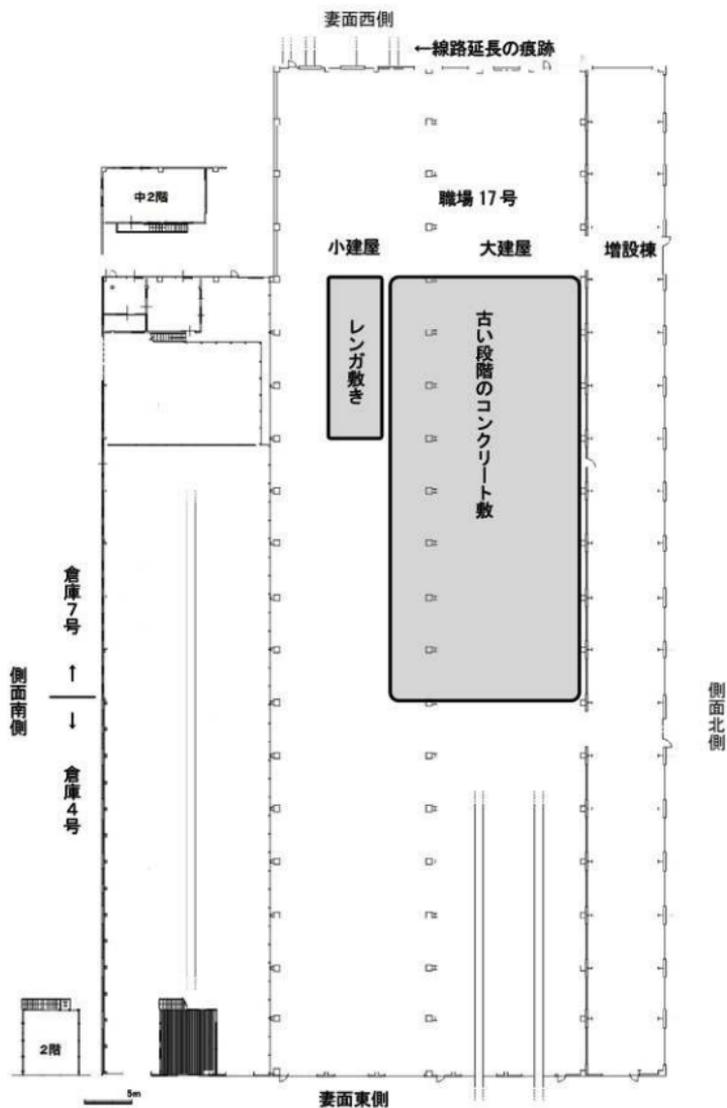
まず平面図としては昭和 58 年段階と令和 5 年段階の 2 枚を併記した(第 26 図・第 27 図)。そのアウトラインに関しては改変されている点がなく、施設ごとのパーテーションと開口部に若干の変更点がみられる程度である。

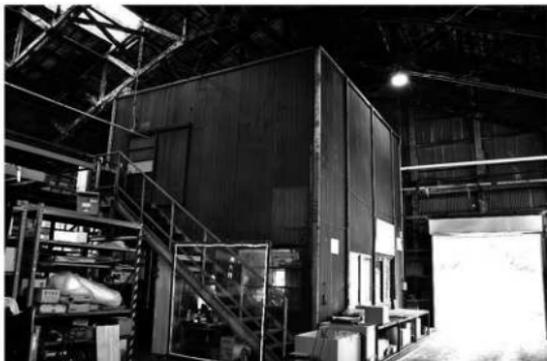
写真 27 倉庫 4 号 屋内小建屋

倉庫 4 号は床面が一面コンクリート敷きで、柱の配置は桁方向に柱間は 2.5m の 14 間あり、梁間に関してはトラス構造であるため柱間は 1 間ということになるが、表面東側の外壁裏側の柱を確認すると柱間は約 1.8m と狭い柱間が 10 間確認できる。内部には旧図上では 1 階詰所、2 階倉庫と書かれた管理事務所のような 2 階建の屋内小建屋(写真 27)がある。これは金属製の枠に板張り造りで、プレハブ小屋のような簡易的造りの建屋である。これに関しては昭和 58 年段階から存在している。ただし、図上でもわかるように中央部分にレールの

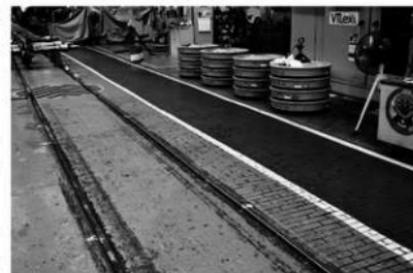
写真31 職場17号小建屋

職場17号について床面は大部分がコンクリート敷きに緑色と赤色の塗料を塗布している。しかし第27図で示している範囲内だけはレンガ敷きの痕跡を残している(写真31)。また小建屋と大建屋内

レンガ敷き及び古いコンクリート敷きの痕跡

の同じく図上で示した範囲はコンクリート敷きではあるが他の床面に比べてかなり劣化が進んでおり、内在する砂礫のサイズ感も異なることから、この部分も比較的古い痕跡が残っている場所ではないかと考える。そのため今回の調査対象である3つの設備の中で1番古い建屋である職場17号は建造当初は一面コンクリート敷きではなく、範囲は不明であるがレンガ敷きとコンクリート敷きの折衷の床面であったと考えられる。これに関しては先行して調査をした会食所1号でも解体の際に地床面下よりレンガが出土したこと、そのレンガのうち1点が基礎材に接合するようにして出土していることから多度津工場の比較的古い(昭和初期以前)施設に関しては床面にレンガを敷いていた場所もあったと推定することができ、現状においてコンクリート敷きになっている下に埋設する形でレンガ敷きであった部分が残っている可能性もある。図面に記載しているように、そして妻面西側の項目で紹介した外側に伸びる線路の痕跡が残っており、小建屋から伸びる3列の線路については隣接する会食所1号が前段の作業場や倉庫であった際に連結していたのではないかと考えることができる。

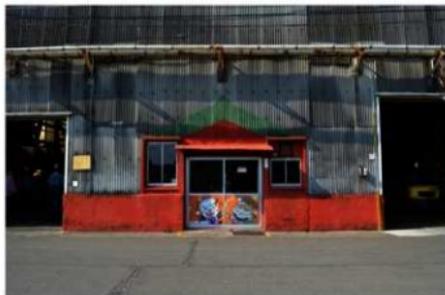
態である。ただしコンクリート面には赤褐色の塗料が塗布されている(平成 16 年段階は緑色)。そこから屋根材まではスレート波板を採用している。もともとは横目地が通った見目をしていたと思われ、実際にその痕跡も確認することができるが、現状では破損するたびに継ぎ接ぎのように修繕されているため外壁の見目はかなりいびつなものになっている。そしての切妻屋根部分はトタン張りである。そして開口部(写真 4)に関してはシャッターのものが二箇所、アルミ製の引き戸が一箇所、その左右に同じくアルミ製の窓が二箇所ある。左右二箇所シャッター部分は現状大きさが異なるものになっているが、向かって左側、小さい側のシャッターの周りに明らかに作り直したことがみとれるスレート波板の張替え痕跡があるため、もともとが作業棟で車両が入り込んでいたときは向かって右側の大きい開口部のサイズでシンメトリーになるような開口部の構造であったことが想定できる。そしてドアの上部に比較的新しいス

図版4 倉庫4号開口部周辺(東から)

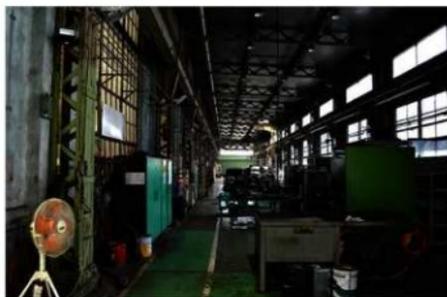
図版 31 職場 17号増設棟内部 鉄骨組 (東から)

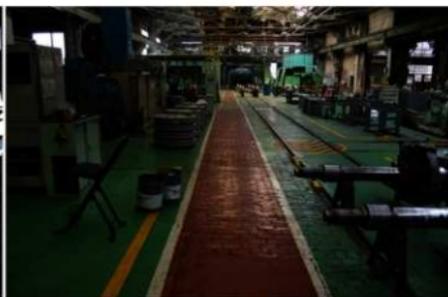
図版 32 職場 17号小建屋内部 レンガ敷きの床面 (東から)

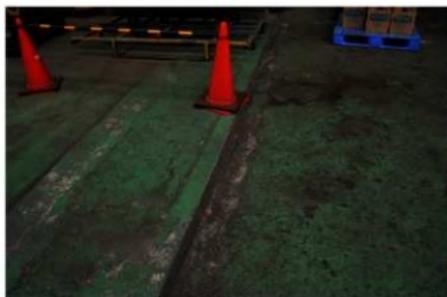
図版 33 職場 17号大建屋内部  
古い段階のコンクリート敷きの床面 (南から)
