## 5 法面保護工事

### (1) 法面保護工

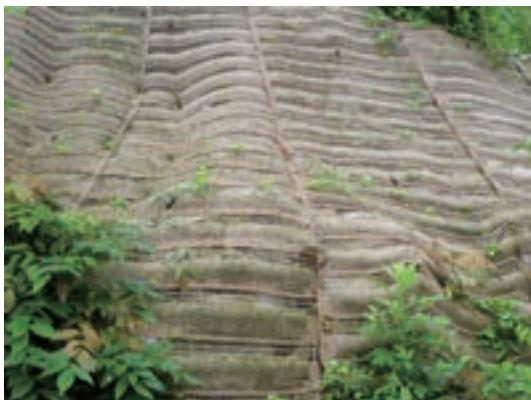
Fig.118 北側斜面西寄り 近景

史跡指定地北側斜面西寄りは、崖面が崩落してオーバーハングしている状態であった。斜面下部には地蔵が祀られており、盛土の安定勾配での斜面保護を行うと、地蔵が盛土の中に埋まることとなる。また、斜面上部には尾根筋があり地形と景観を保護する必要があるため、切土の安定勾配で切土することも不可能であった。このため、オーバーハング部分の樹木を伐採し除根を行い、斜面に土のう積みにより盛土を行い、植生マットを施して斜面保護を行った。

植生マット及び植生土のうは、在来の野草種タイプのものを使用した。竣工後3ヶ月の状況を示した(Fig.117-119・121)。
