石峯寺境内出土の銅板製鍍金経筒

- 保存処理作業報告 -

阿部 功

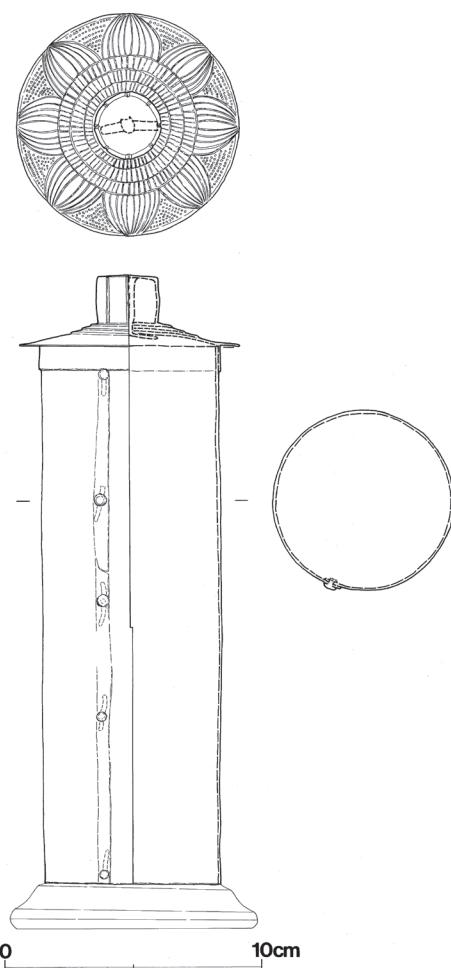
図3 経筒実測図

被蓋式の傘蓋に分類されることが判明していたが、極めて薄い銅板で製作されていることが確認できた。筒身への被せ部となる環状の筒形の部材に、傘の部品を組み合わせて蓋を構成しており、傘の上半部には円盤状の板3枚を重ねている。傘の端部は外方へややはね上がるような形状である。

傘の表面には魚子状に細かな円形の打刻を行い、八弁の蓮華文を刻んでいる。花弁には8本の縦線による脈の表現がある。傘に重なる3枚の板表面には、放射状の刻みが施されている。つまり表面には側面に縦方向の線刻を施し、頂部の端に円形の線刻を巡らした中に、花弁に対応する打刻を八ヶ所に施して花托を表現している。つまり頂部の中央がやや高く外方へ緩やかな斜面を持つ。

筒身は極めて薄い銅板を円筒形に丸めて、端部を5mm程度重ねて5本の鉢で留めている。鉢の形状は頭が丸く、先端は割ピン状を呈する。筒身の下半部は大きく損壊して内部の木芯が見えている。表面観察とX線透過写真では、筒全体に亀裂が入り非常に脆い状態が確認でき、木

なお、筒身表面に陰刻や墨書などによる銘文は確認されなかった。

底部は失われて本来の形状は不明である。前述した景山春樹氏による、昭和32年の報告文⁽¹²⁾の写真では、底部が一部損壊している状況が認められる。現状からは外側から底板をはめ込む形状も想定できるが、確定はできない。X線透過写真による観察では、筒身の底部端面は平坦ではなく波打つような形状が確認でき、腐朽によって本来の形状が失われている可能性も想定される。鉢留などのための孔などは確認できない。
