史跡 葦山反射炉

NIRAYAMA
REVERBERATORY FURNACE

保存修理事業報告書

平成元年3月

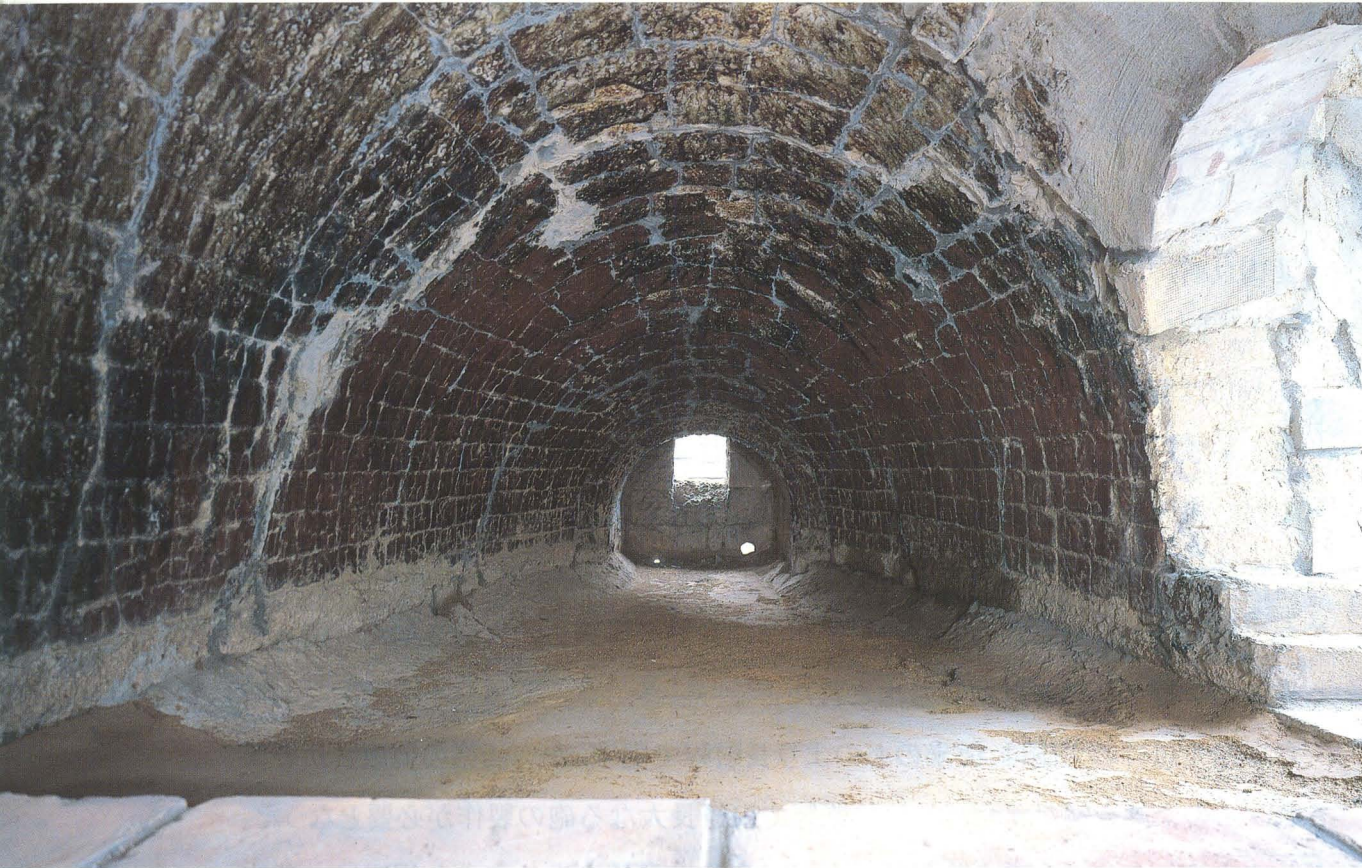
写真-2 炉内
(南B炉の中
から出湯口
側を見る)

正面の四角な窓が胴窓、右下の小さな円が出湯口である。また右側の大きな窓は鑄口。
 炉床は、なだらかに出湯口に向かい下がっている。
 天井部分の煉瓦の表面は、炉の実績をものがたるように熱融解ガラス状に変質している。

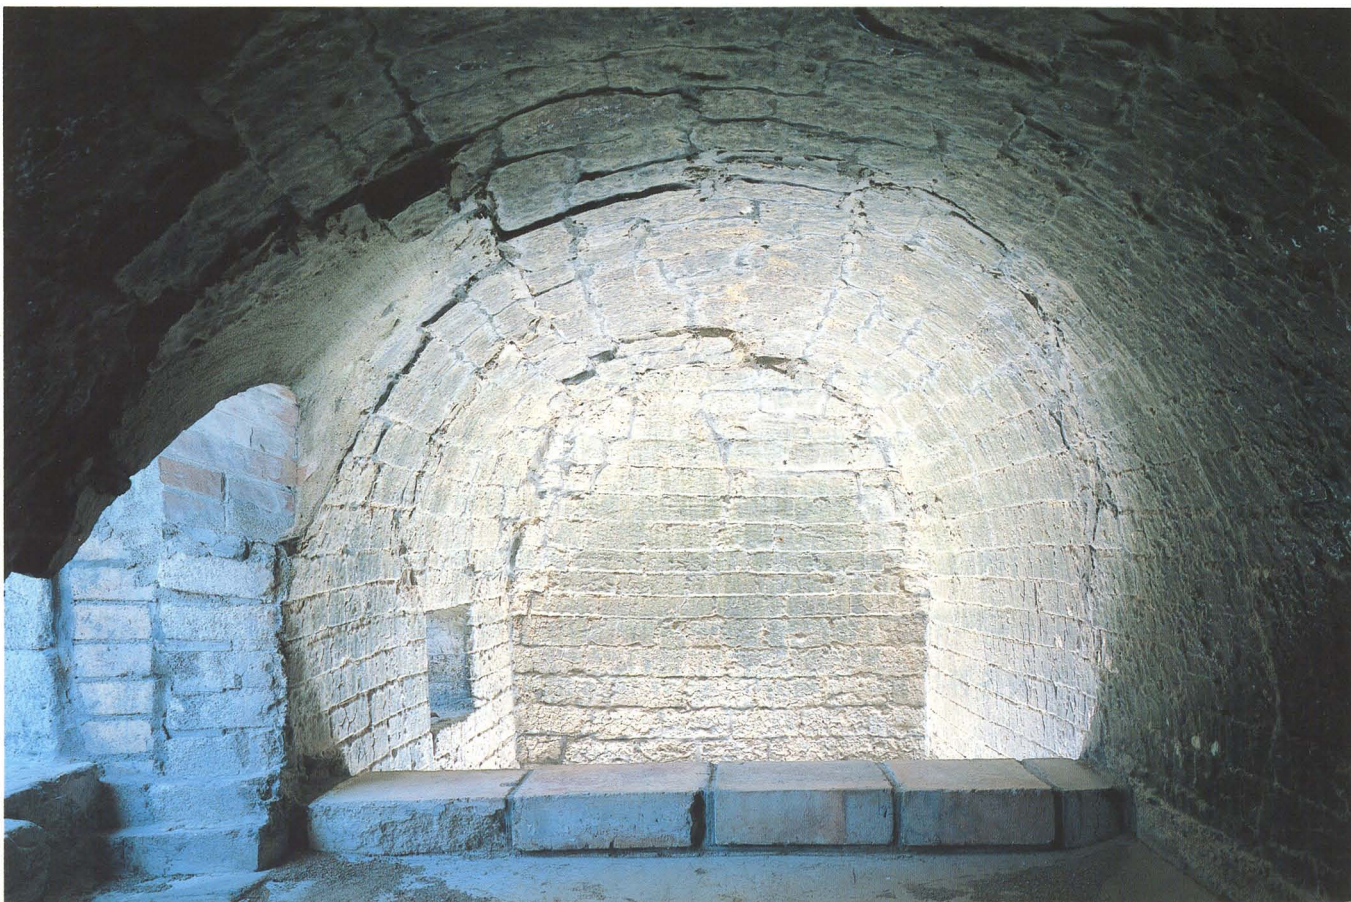
写真-3 炉内
(南B炉の中
から鑄口側
を見る)

左側の大きな窓が鑄口。その横が焚口でここから燃料が投入された。

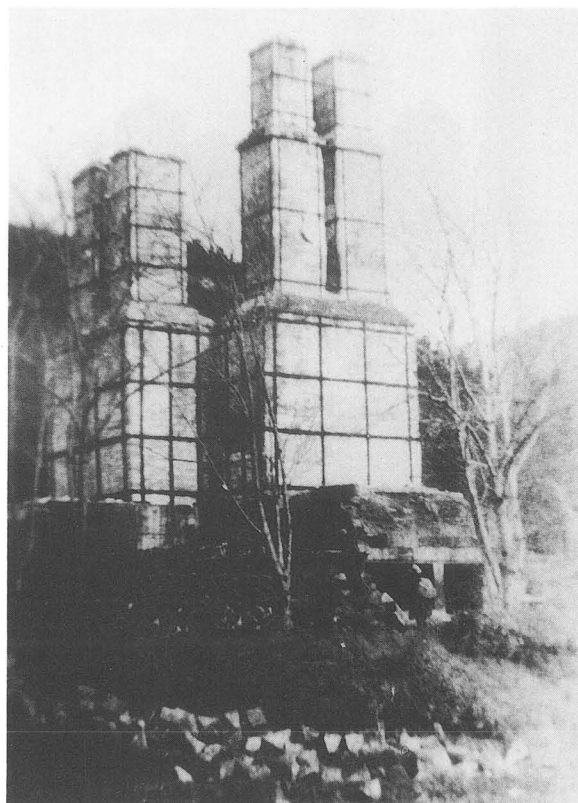
第1章記載のとおり、明治42年（1909年）に陸軍省によって実施した修理事業の効果は、その後の炉体保全に顕著に現われている。即ち、大正12年（1923年）9月1日発生に関東大震災においては、外観上で煉瓦及び石積み部に若干のズレが生じた程度の被害にとどまり、更には昭和5年（1930年）11月26日の北伊豆地震（マグニチュード7.3、震度VI烈震）に際しても、近隣町村の蒙った大被害の中で、葦山反射炉は、北炉の2基に、煙突最上段部の崩落と、南北両炉の煙突内部に亀裂を生じた被害こそ受けたが、炉体倒壊の事態からは免れている。

写真-21 北伊豆地震崩壊直後の反射炉

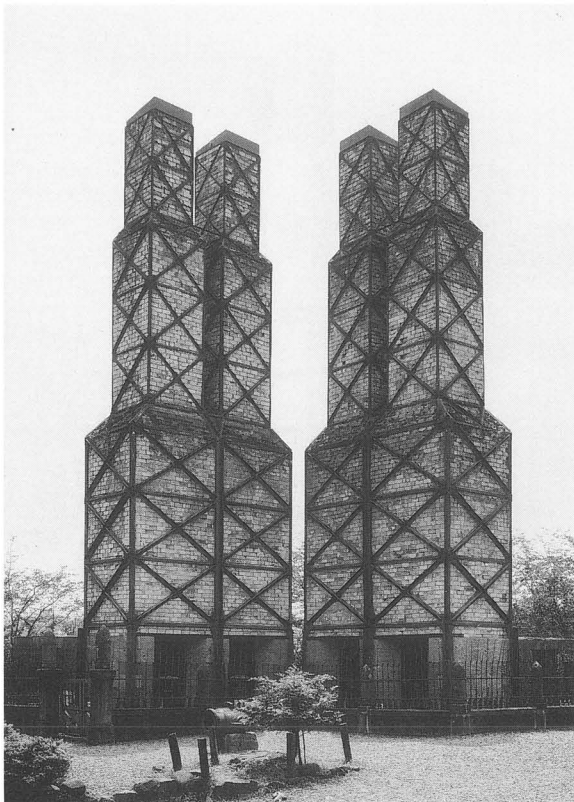
写真-22 工事前の反射炉 北東側

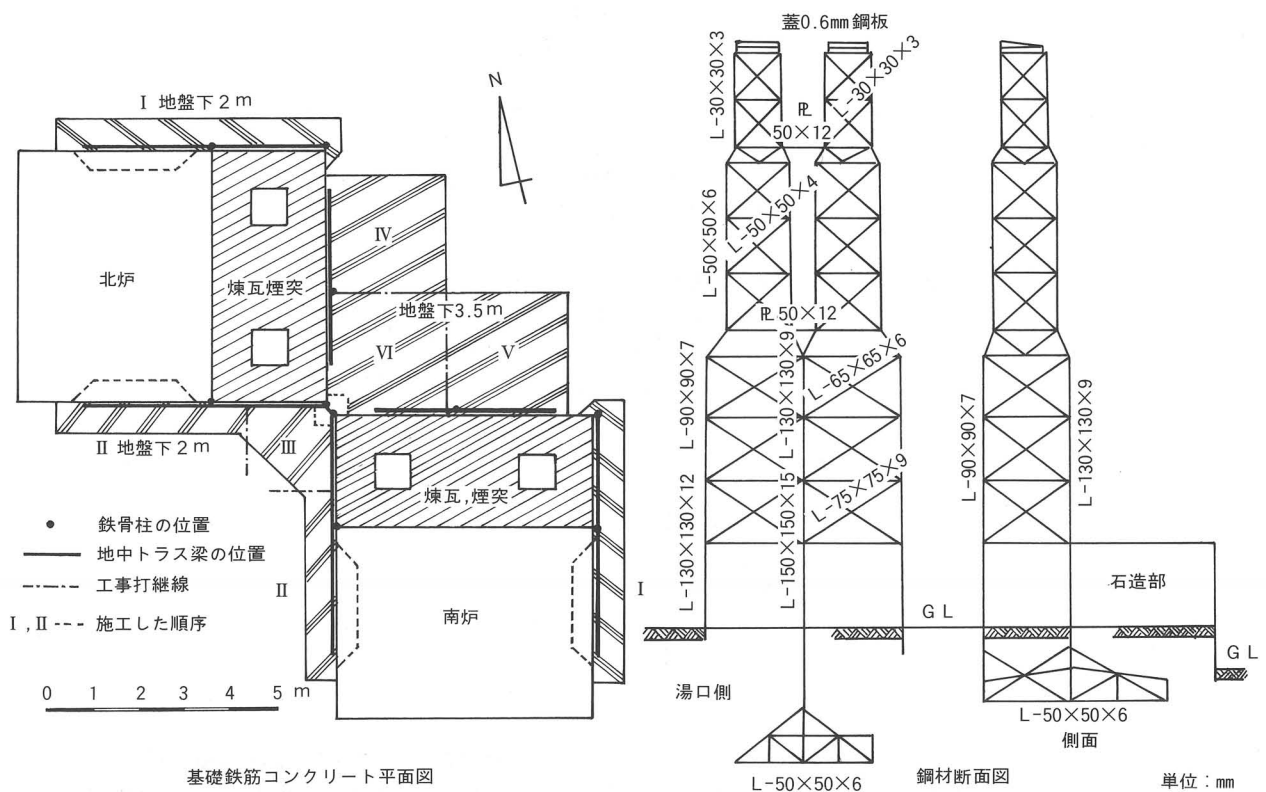
図-14 昭和32年補強工事設計図

先きの陸軍省当時の修理では、一応帯鉄で煉瓦煙突を補強してはあったが、煙突の各階段部では上下の鋼材に何の連絡も無く耐震上不安で、伊豆地震に際し崩れた。今回の補修は現状の趣きを可及的に保存し、しかも耐震上の安全を期し、また自然風化防止を達成することとし、耐震的には鋼材による補強方法をとる、煉瓦および目地の風化・破損に対しては十分な補修を加え、外部から撥水塗装を行うこととした。

主として反射炉の規模・構造・煉瓦の風化・基礎および地盤の状況を調査し、設計方針の検討を行った。煉瓦積煙突の各柱体は各段毎に今迄の地震によって僅かに動いており、更に傾斜と捻れを呈しているが、その変形図を作り、煉瓦および目地の風化・破損の程度をも記入した。地盤は堅い砂混り粘土で、基礎は径約1.5 m程度の大理石が使用してあった。

(6) 煉瓦補修工事 先きに述べた如く煉瓦の欠損・風化は著しかったが、表面は風化していてもその程度は内部迄変質したものでないために強度も保持しており、この中に混入して使用してあるやや質の落ちる煉瓦の欠損が甚だしかった。設計方針の、現状を可及的に保存するという主旨に基き、欠損甚だしい部分や、混用してある質の劣る煉瓦の風化の著しいもののみを取り替え、他はモルタルで補修塗りを行い、現状になるべく近い色に仕上げることとし、取り替える煉瓦は、白色セメント・顔料・川砂・浅間産軽砂利を使用して煉瓦と同寸・類似色の軽量コンクリートブロックを作り(容量1.7 t/m³で煉瓦とはほぼ同一)これを積むこととした。

(4) 煉瓦補修工事 創立当初からの漆喰塗りの部分および陸軍省修理時のモルタル補修面のうち容易に剝げ落ちる傾向にある箇所は全てはつり落し、目地の破損部分、および煉瓦の風化した表面はよくかき落したのち顔料を加えた白色セメントモルタルで被覆し、欠損・風化した目地はすべて新しくモルタルを充填した。北側第2段の上部は上質煉瓦の使用が少く風化が激しかったので、前述の軽量ブロックで積み替えた。

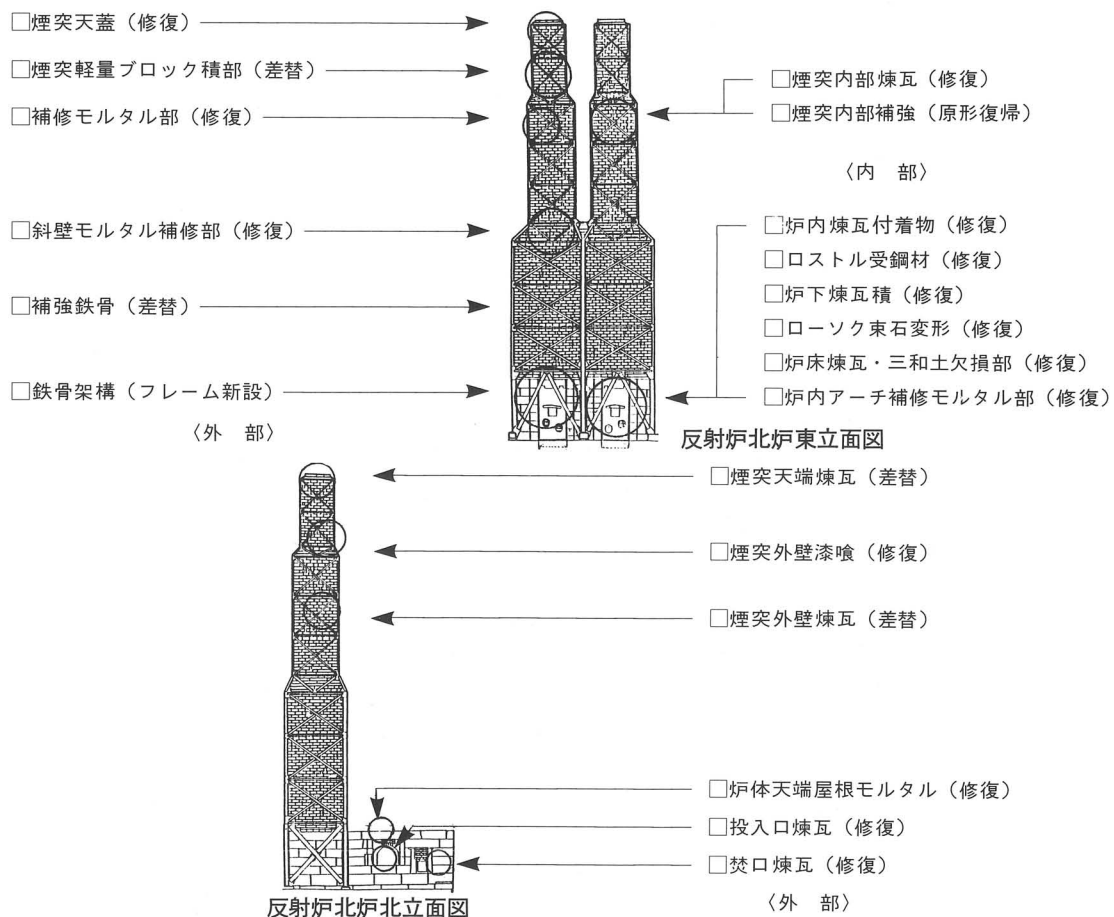
図-17 設計基本方針

この調査結果によると過去における近域地震の影響による煙突煉瓦積部の傾斜変形がみられ、煉瓦・目地の風化は予想以上に著しく、煉瓦と目地の接着力への期待は薄くまた煙突外面及び内面には、大小無数の縦亀裂、せん断亀裂が発生しており、反射炉を組積造とは見なせない状態であった。この他、補強鉄骨の発錆に伴う一部欠損、破断も認められ、耐震性能の著しい低下が認められた。振動調査においても、反射炉の固有振動数が2～3 Hzであり、煉瓦、目地の風化や亀裂に伴う炉全体の剛性の低下が認められた。また、地盤調査結果によれば、岩盤が深さ6～9 mにあるが、中間は砂礫層となっており、軟質地盤といえる。よって、現在の反射炉につ

前述の調査結果を基に，図17に示すように各部位ごとに修復の範囲と方法を計画した。昭和32年の補強計画との対比を表11に示す。なお，補修用煉瓦目地接着力，伊豆石補強定着力などは実験によって構造強度を確めた。

- ① 風化35mm以上の煉瓦部分及び既存補修モルタル部分の煉瓦を新しく製作した煉瓦で差し替えると共に北炉疑似煉瓦部を補修用煉瓦で積み替える
- ② 剥離及び基準面より5mm以上浸食している煉瓦目地に，セメントモルタルを，充填補強する
- ③ 残存する漆喰は，ステンレスピン止め及び高粘度エポキシ樹脂を充填して保存する
- ④ 煉瓦，伊豆石表面に，風化防止のために無機質の浸透性含浸剤を塗布する
- ⑤ 煙突内部の亀裂部にモルタルを充填し，更にセメントスラリー，エポキシ樹脂注入剤で補強する。従って既存の補強用木製枠は，除去する
- ⑥ 炉体天端は，上部外周2段の伊豆石をステンレス棒（内部挿入）により補強した後，炉体内部の空隙をセメントスラリーで充填し，ガラスクロス補強のコンクリート押え防水仕上げとする
- ⑦ 炉下東石は，根巻きコンクリートで補強する
- ⑧ 炉床の表層部分（三和土）は，欠損部を修理する

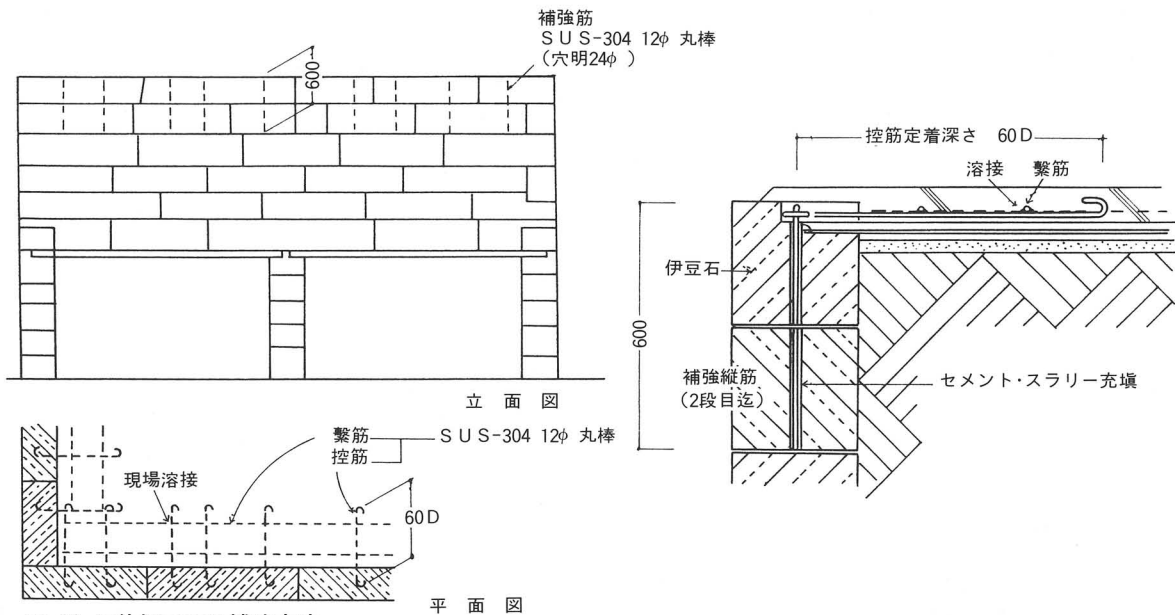
図-21 炉体伊豆石の補強方法

炉体は，地震の挙動等長い年月を経過した結果，伊豆石のつき合わせ目地に所々隙間を生じ，炉体自体がせり出し，はらみなどかなりの変形を生じていた。炉内の耐火煉瓦にも亀裂が生じ，また，伊豆石自体にも数カ所亀裂が生じ，このままでは地震時に崩壊する危険性があるため，今回，次の補強工事を実施した（図36）。

- 炉体伊豆石の補強方法(図21)……補強筋(ステンレス丸棒)を炉体上部2段目の石まで挿入した後、セメントスラリーを充填する。この補強筋を防水押えコンクリートに定着させ、上部の剛性を確保する。
- 炉体上部注入補強方法……炉の上部にコアボーリング等で穿孔し、セメントスラリーを圧入する。ま

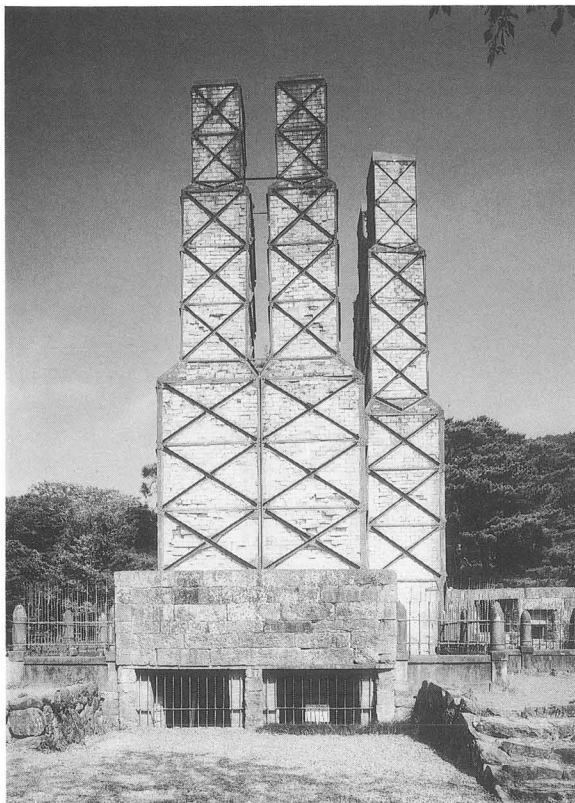
写真-23 北炉 修理前

8月中旬より、この保存修理工事を中心とする補強鉄骨の差し替え工事を行った。工程は、下段部より順次既存鉄骨を解体し、鉄骨廻りの煉瓦を差し替え、新しい補強鉄骨を組立て、鉄骨と煉瓦の空隙部をモルタルで充てんするという工程を繰り返していった。既存鉄骨の解体は、工区の鉄骨をいちどに撤去することをさけ、ブレース、フラットバー、柱と部分的に解体し、この間、特殊仮設用鉄骨に支持された補強ジャッキを、鉄骨部あるいは煉瓦面と何度も盛り替えながら、解体工事中の地震対策を考え慎重に推し進めた。その後、外壁煉瓦の目地補修、鉄骨と煉瓦の空隙部の充てんといった外廻りの補修を行った後、煙突内部（亀裂及び空隙部）の注入工事を開始した。

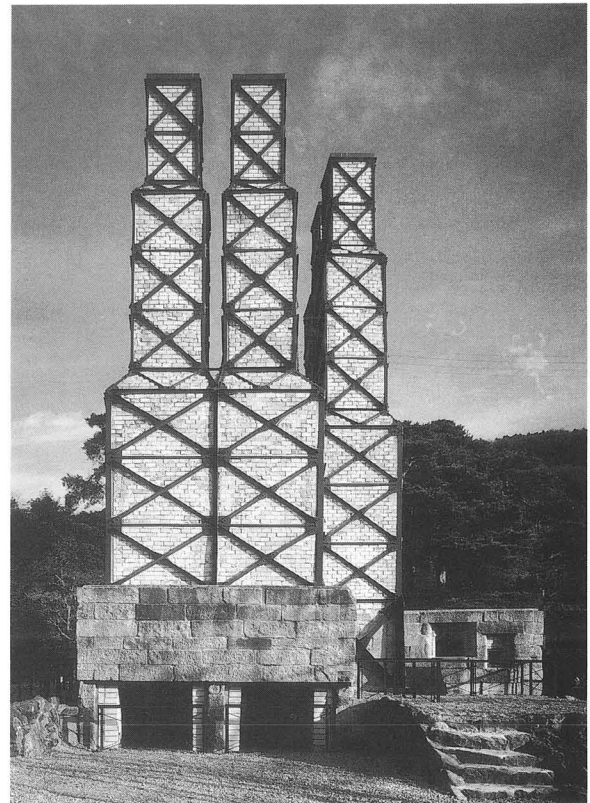
写真-24 北炉 修理後

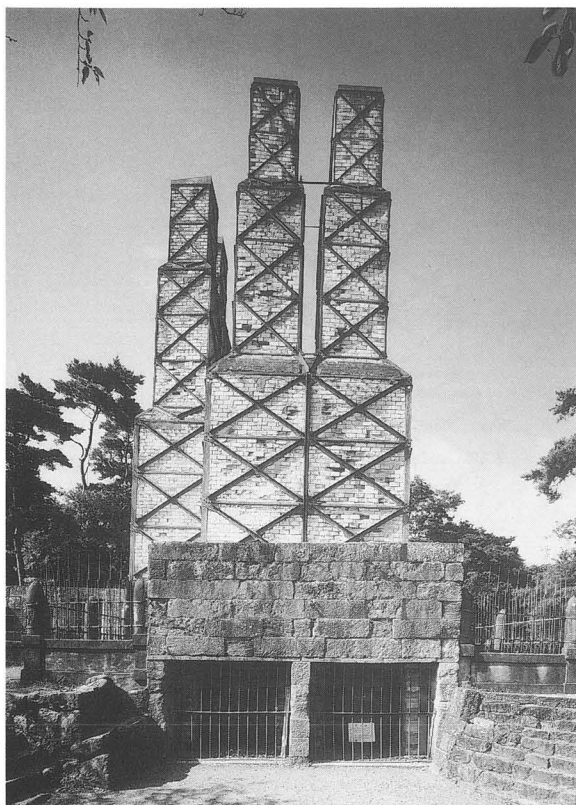
写真-25 南炉 修理前

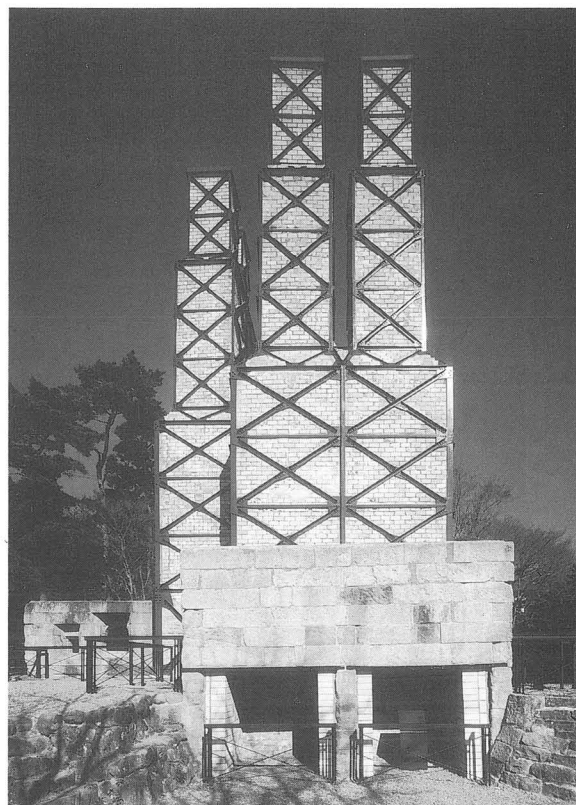
写真-26 南炉 修理後

工事内容は、反射炉廻りの内柵設置と敷地周辺の外柵設置、南・西側の門扉設置及び標示・説明板の設置である。工事は、昭和63年8月16日に着工し、鑄台調査終了後、開始した。11月の保存修理委員会で、下焚口煉瓦修復工事及び既存鉄部の塗装工事が追加工事として承認され、これを実施した。年度の竣工日は平成元年1月16日である。

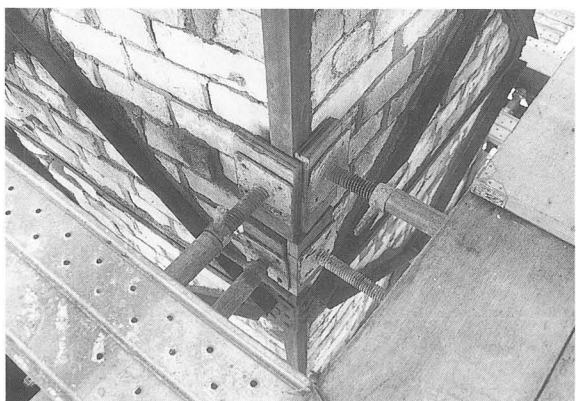
写真-30 補強ジャッキ (鉄骨部支持)

補強ジャッキは、工程に応じて煙突部の支持面を変え、補強の鉄骨がある場合は鉄骨面に、鉄骨がない場合は、煉瓦面にあて板をはさんで煙突部を支持した(写真30, 31)。

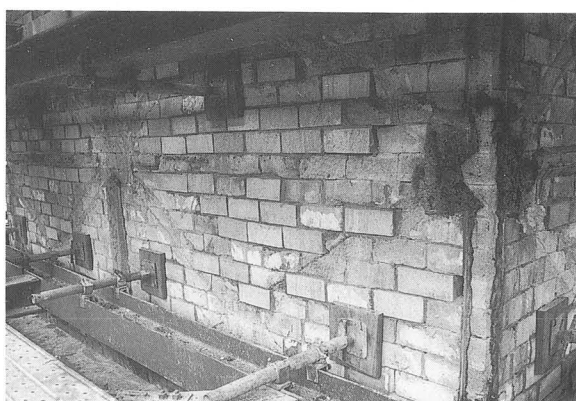
写真-31 補強ジャッキ (煉瓦面支持)

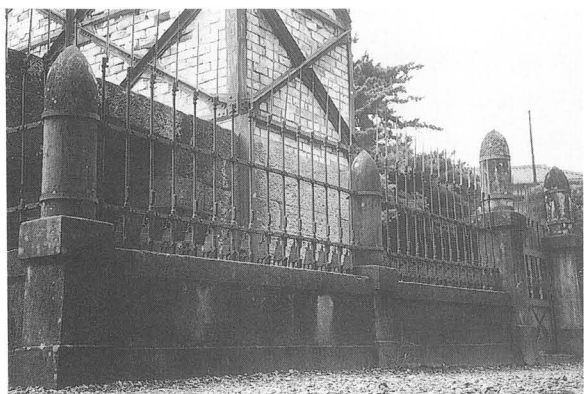
銃剣柵は、明治42年の陸軍省補修工事で反射炉まわりに設置されたものである。石造モルタル塗りの腰壁に砲弾型をした石柱(モルタル仕上げ)が2m50cmほどの間隔で立ち、この柱と柱との間にロシア小銃を縦に連結して囲いをなすという独特な構成になっていた(写真32, 図32)。

写真-32 銃剣柵 解体前

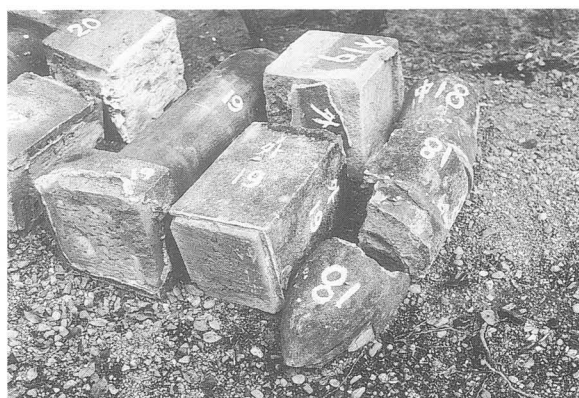
写真-35 銃剣柵 解体後

た(写真35)。また、銃剣は一部に、腐食が進んでいたためと炉体観察を容易にさせる理由で、内柵の再構築を断念し新しい内柵を設置した。

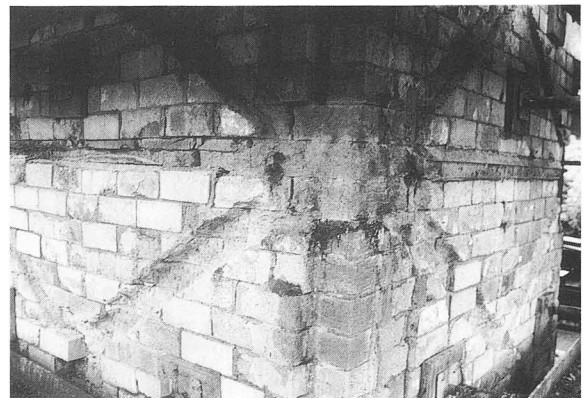
写真-39 既存補強鉄骨解体後

解体は、一度に鉄骨を解体すると地震時に危険な状態となるため、特殊仮設用鉄骨に支持したジャッキで煙突部を補強しながら下段部、中段部と下から上に行った。また、部材の解体順序も①ブレース②フラットバー及び柱と、部分的に解体し、解体箇所は、直ちに煉瓦の差し替えを行うというように、危険な期間をできるかぎり短くした。

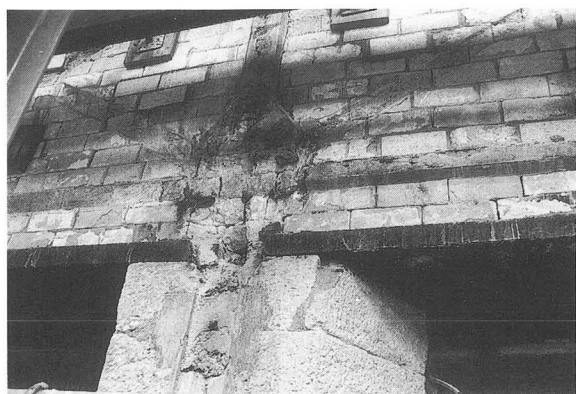
写真-40 既存補強鉄骨解体後

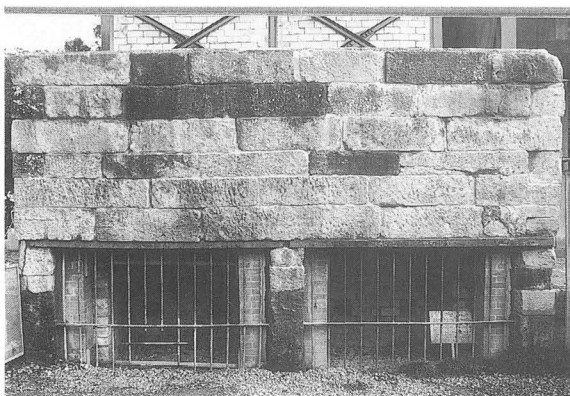
写真-42 北炉下焚口赤煉瓦控柱解体前

北炉下焚口には、伊豆石の壁柱廻りに、昭和32年の補強と推測される赤煉瓦(1枚の大きさは225×105×55mm)の控柱が設置されていた。一方、南炉のこの部分は、煉瓦が欠損したままの状態となっていた。

北A炉の地盤下の調査結果から、創建当時は、露出した石壁部分を耐火煉瓦で覆っており、明治の修理で、この部分を欠いて、鉄格子をはめていたことが明らかになった。ただし、現状では、この控柱は傾いたり、上部に隙間を生じ、外観上、不安定な状

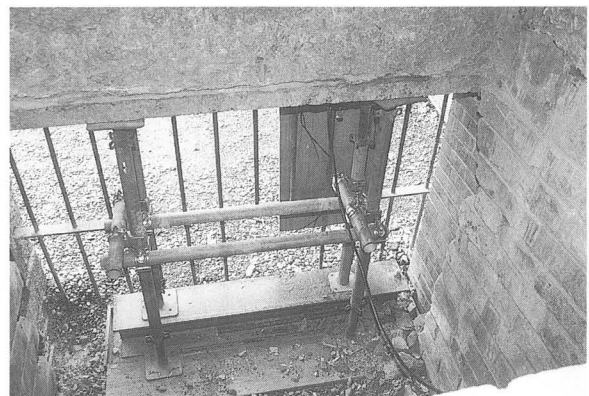
写真-43 北炉下焚口赤煉瓦控柱荷重調査

赤煉瓦控柱の支持応力の調査は、写真43のように、H鋼の反力台の上にジャッキを2本設置し、一方のジャッキに荷重計を設置し、他方は予備用(万一の場合は、ここで荷重を支える)とし控柱上部の赤煉瓦を2枚はずし、載荷状態を確認した。10日ほど、この荷重変化を調査した結果は、大きな変動がみられなかった。

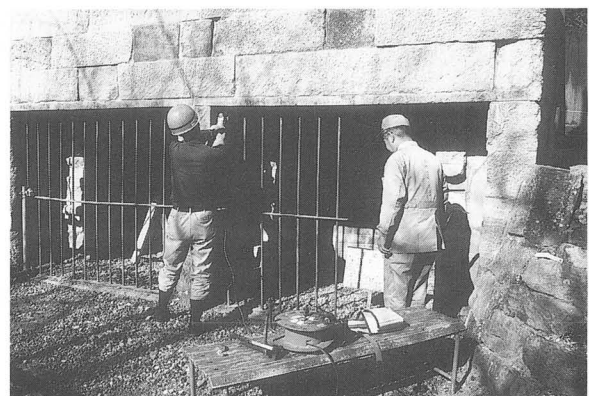
写真-45 南炉下焚口鉄格子解体

前述の下焚口煉瓦壁復元に伴い、腐食が進行していた後補の鉄格子を撤去し、外側に新しく内柵と同様な柵を設けた。

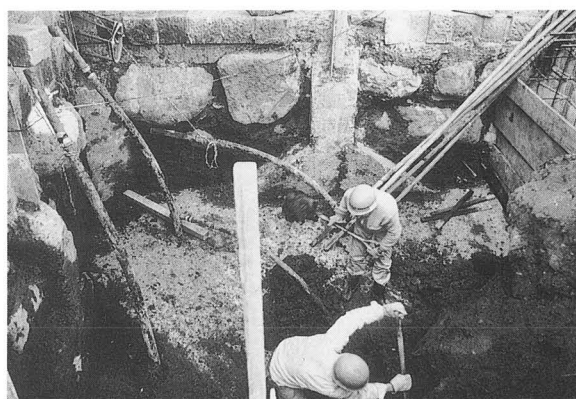
写真-57 基礎工事 第四工区 (掘削終了)

昭和32年の基礎は、反射炉のロッキングに伴う揚力に抵抗するためベタ基礎相当の床スラブが施工されていた。この工区で、掘削時炉体基礎下の大玉石が、部分的に20~30cm外へ突出しており基礎の配筋と交差することが判明したため、コンクリート基礎の幅を外側へ25cm拡張し、構造配筋を移動させ、この隙間のアンカーボルト廻りについては配筋方法を変更した。また、大玉石下面と根切り底との間約60cmは地盤が直接露出し(図35)、玉石のせり出しの状態からなんらかの仮補強が必要と予想されたが、基礎廻り調査から創建当初に松杭が密実に打込まれ反射炉の荷重を直接支えていることが確認されたため、特別な仮補強対策は施さなかった。

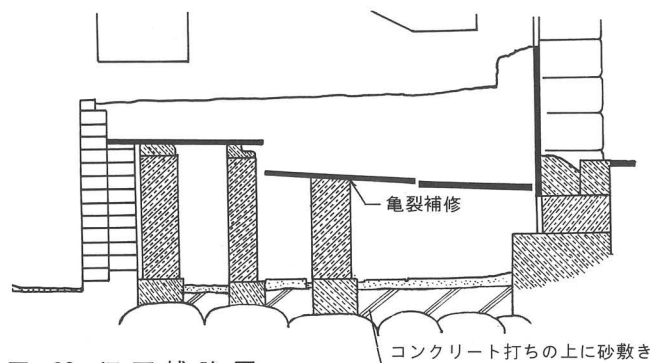
図-38 炉下補強図

アーチの力学的な流れからいうと、頂部には支持点を必要としないが、ここではローソク束石での支持方法が採用されている。曲率半径が必ずしも安定した力学形態になっていないためか、補助的なものと推定された。ローソク束石は、頂部に亀裂を生じたり、傾斜したりしており、なんらかの力を受けたこん跡がある。今回の補強では、このローソク束石

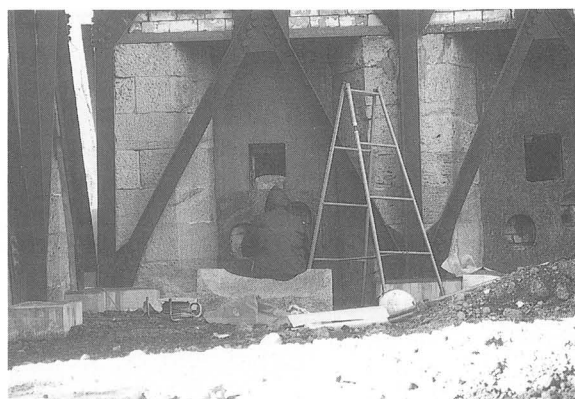
写真-77 既存鉄部塗装

炉体には、厚い鉄板が構造上主要な部分に用いられている。湯口側には、出湯口、のぞき窓を含む前板鉄と、この開口部を支える鉄板、下焚口には下焚口の開口部を支える鉄板がある。これらは、いずれも創建当時のものである。今回の工事で、これらの鉄部に錆の発生がみられたため、補強鉄骨と同仕様のフッ素樹脂塗装改修を施した。なお、色については、補強部分と色別するため黒色とした。

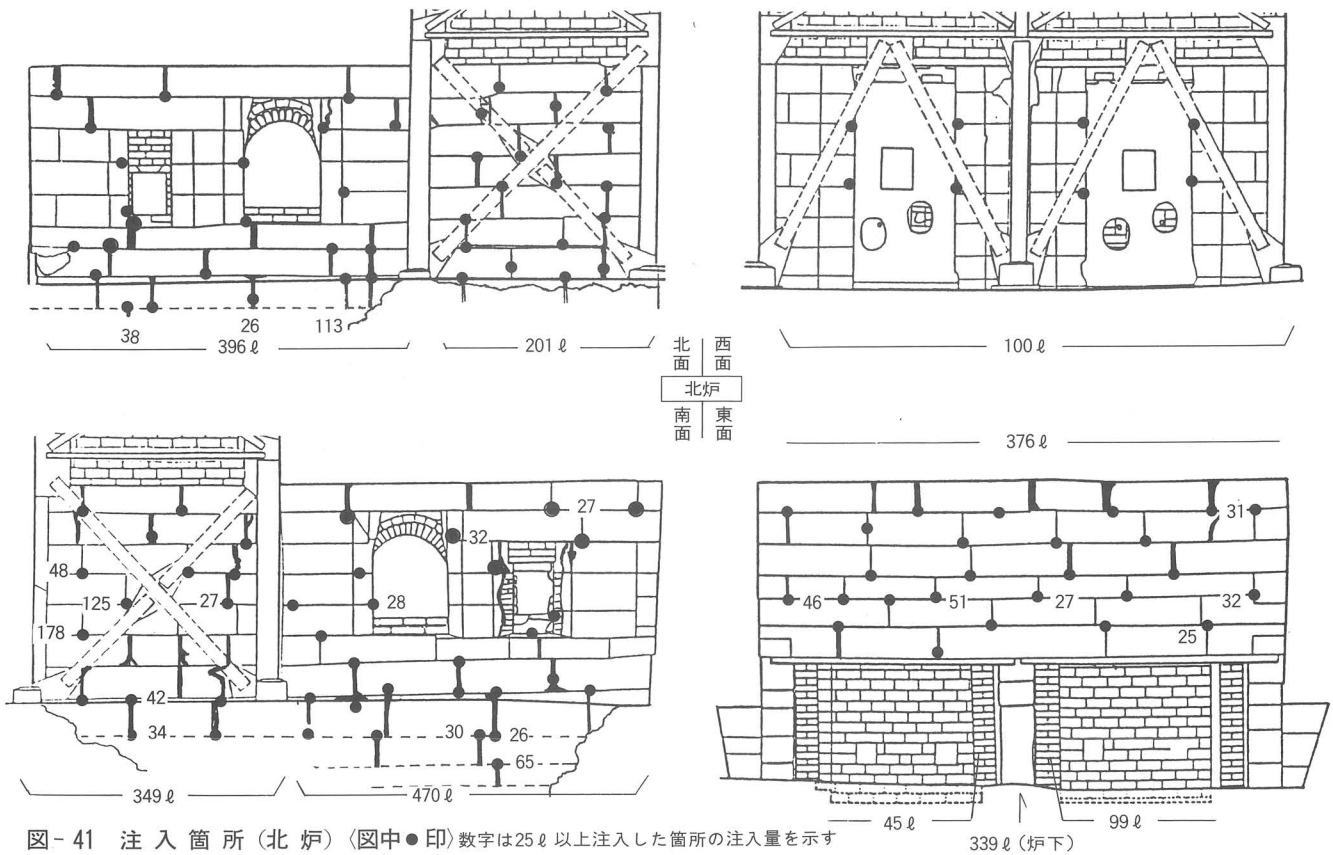
図-41 注入箇所(北炉) (图中●印) 数字は25ℓ以上注入した箇所の注入量を示す

注入補強は、養生期間を利用し、南炉と北炉を交互に実施した。現況調査では、不明確だった現状地盤下の炉体下部の石積みも、上部同様に予想以上に隙間があり、注入量が増大した。また、注入孔の廻りに充填確認孔を設置し、セメントスラリーの溢流

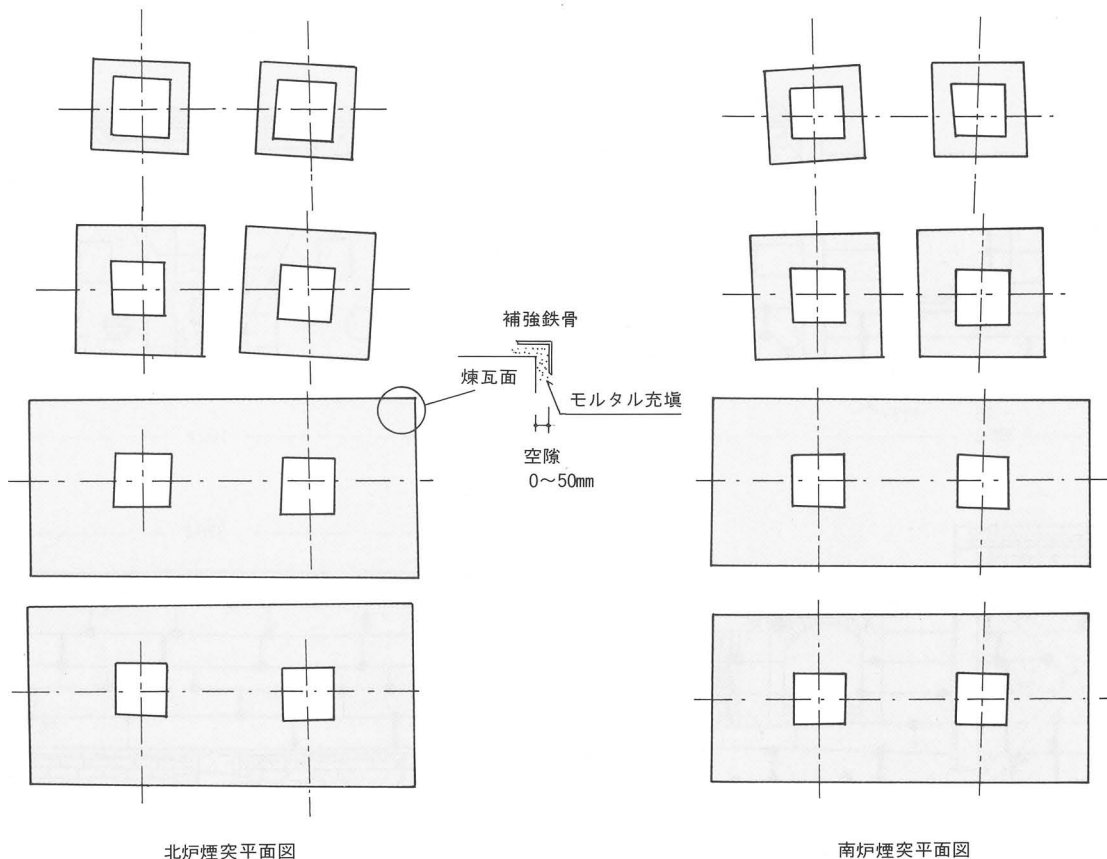
図-42 煙突形状図

昭和32年の修理では、かなり反射炉の煉瓦面を欠きこんで、鉄骨を納め、煙突部の形状に沿った納まりとなっている。しかし、この方法をとると、鉄骨が傾斜するなど不安定な外観となること及び構造上の応力のバランスから好ましくないため、可能な限り補正することとしたが、工場製作上必要な直角のみを重視すると、部分的に煉瓦と鉄骨の間に大きな空隙を生ずることになり、両者のあゆみよれる寸法を検討する必要が生じた。このため、鉄骨及び煉瓦面の位置を実測し、この実測図を基に、次の方針で新しい補強用鉄骨の寸法、位置を決定した。

段部、下段肩、中段部、中段の肩、上段部)の各ポイントを煉瓦面から+30mmに設定し、各ポイントを結んだユニットの各フレーム接点が+50mm以内に納まるかどうかを検討する。

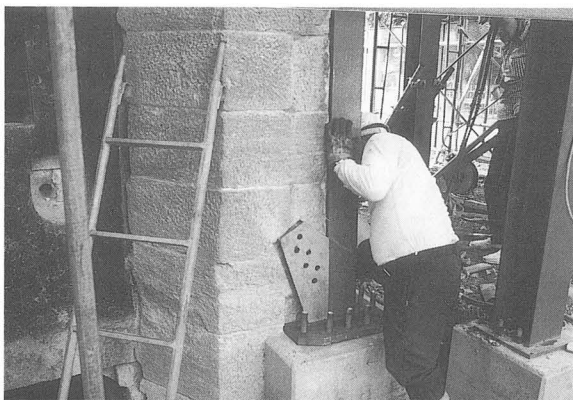
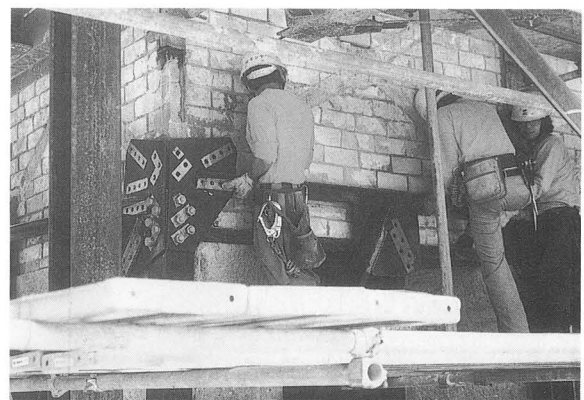
写真-85 補強用鉄骨(組立)

写真-86 補強用鉄骨(組立)

面に組みたてることが不可能で、このため部材を上部からクレーンで落としこみ、仮留めしながら組み立てた(写真84)。順序としては、①柱②ブレース③フラットバーの順で、順次、最下部、下段部、下段肩部、中段部、中段肩部、上段部と組立てていった。現場で最も困難とした点は、ガセットの高力ボルト裏側のとめ方である。ガセット廻りは、昭和32年時に、かなり欠けこんであつたが、今回の鉄骨ガセットは、ひと廻り大きいため、差し替え煉瓦の欠きこみ部分を利用しながら行ったがどうしても留め金具や手が入らない箇所があり、周囲の煉瓦をはつって納めざるをえなかった。なお、この箇所は、後で補修用煉瓦を差し込んだり、モルタルを充填して補修した。

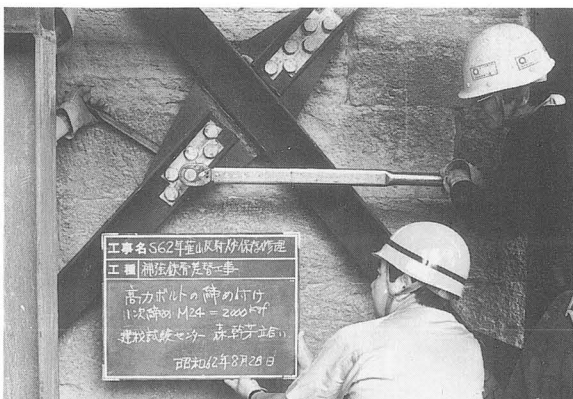
写真-87 補強用鉄骨(高力ボルト締め付け)

高力ボルトの締めつけは、意匠上ボルト側を締めつけることとなつたため、ナット回転法によつた。この方法は、所定力で仮締めした後、ボルトにマーキングをして本締を、120°回転して締めつける方法である(写真87)。

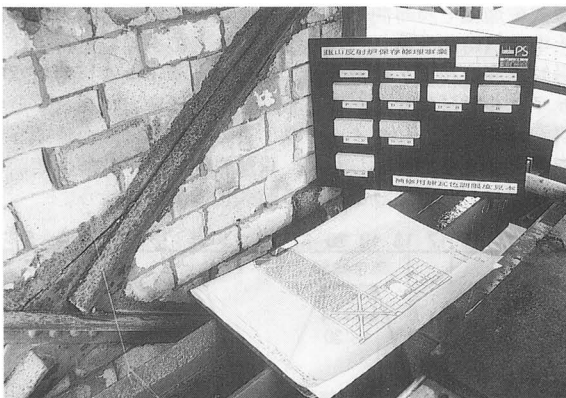
写真-93 煉瓦差し替え箇所マーキング

⑤風化が35mm未満でも必要と判断した箇所(亀裂が生じている煉瓦又は隅角部が著しく風化している煉瓦など)については、小形の補修用煉瓦で差し替えた。

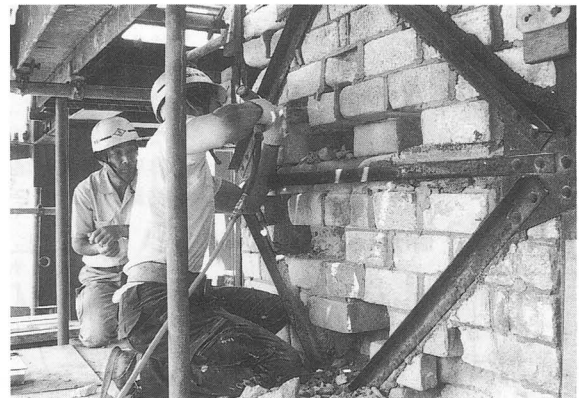
写真-94 既存煉瓦撤去

既存煉瓦のはつり状況を見ると、ピンク系の煉瓦はもろいものが多く、簡単に撤去できた。下段部の内部にも、部分的に質の劣る煉瓦がみられた。納まりについては、目地幅が既存との取り合いから一定せず、寸法調整とともに苦心した。上段部は、北炉では全て新しく積み替えたが、南炉では解体した後、既存煉瓦を選別し、健全なものを、部分的に混ぜながら積み直した。特に既存の大型煉瓦（22×35×9cm）は、コーナーまわりに可能な限り使用した。南炉上段部の解体に伴い、水平連結材<第6章2.4(1)参照>が挿入されていた層（各3カ所）は、その

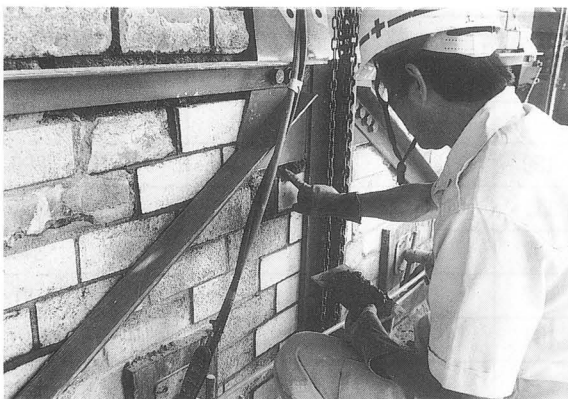
劣化状況調査では、これらの目地部分も欠損し粘土目地が露出し、かなり内部まで侵食されていたことが明らかになった。このため、既存煉瓦目地の補

写真-97 煉瓦目地仕上げ

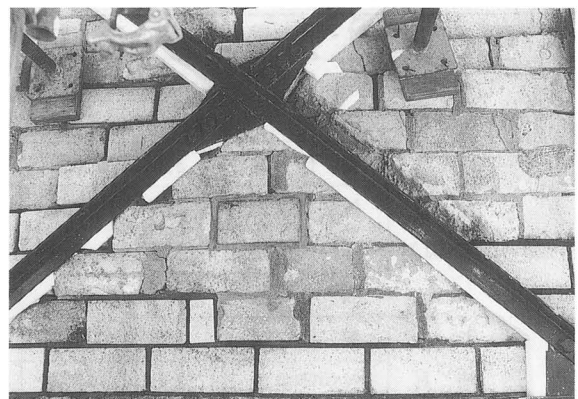
写真-98 補強鉄骨空隙部モルタル充填

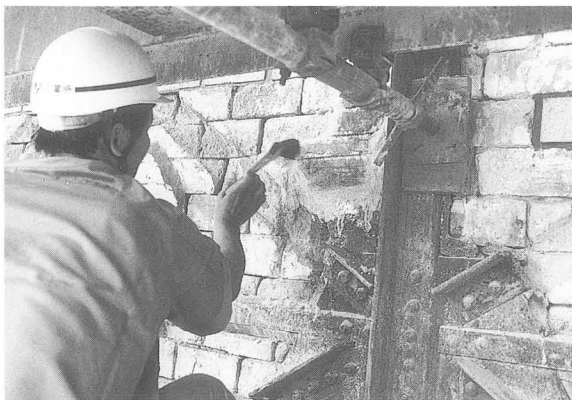
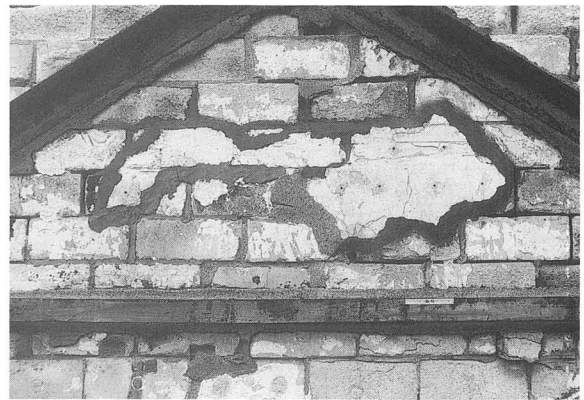
葦山反射炉は、竣工当時、耐火煉瓦の外面に全面しゅろ縄を配した漆喰塗り、いわゆる白亜の塔であった。しかし、その後の風化、補修工事のためほとんど剥落し、断片が南炉に10ヵ所、北炉に2ヵ所程度残存し、あとは、煉瓦表面にかすかに、付着している程度である。この漆喰の断片は、薄塗りで将来剥落する恐れがあるため、竣工当時どのような外観をしていたかを示すために、この断片を保存した。

写真-101 漆喰保存修理

写真-102 漆喰保存修理後

ルでシールし、大きなものは、中央部にステンレスピンをうち、ピンまわりにエポキシ樹脂を充填した。また、亀裂部は、エポキシ樹脂で接着した。ただし、この方法では、完全な保存といいがたいため、小断片を取りはずし（写真103）、別に保管することとした。なお、北炉では、しゅろ縄を確認できなかったが、南炉の下段部の漆喰断片の中に細いしゅろ縄が入っていることを確認した。

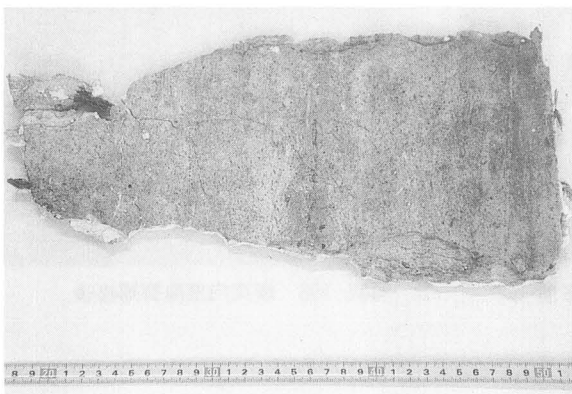
写真-103 漆喰断片

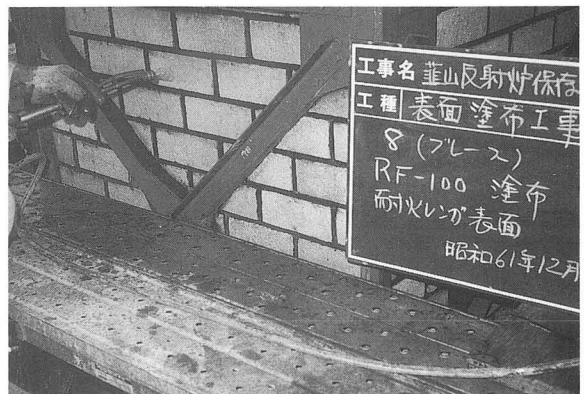
施工は、煉瓦面の汚れを高圧洗浄した後、エアガンで吹付けた。当初、ローラー、刷毛を用いる計画であったが、表面形状に凹凸があり、十分な塗布が期待できないため、吹付け工法を採用した。施工後の状態は、全体に薄い被膜ができ、ややぼんやりとした感じを受ける。ただし、場所によって新しい煉瓦にかなりの白華現象があらわれたり、一部の色の煉瓦がやや変色した。しかし、全体の様相は様々な色や形状、凹凸、テクスチャーがあり、このような現象はとくに目立たない感じがする。補強効果は、煉瓦面が粗面なため、えんぴつ硬度試験で十分な確認はできなかったが、補修前と比較すると表層はかなり固化し、風化防止剤の効果が得られたと判断された。

写真-104 外壁煉瓦劣化防止

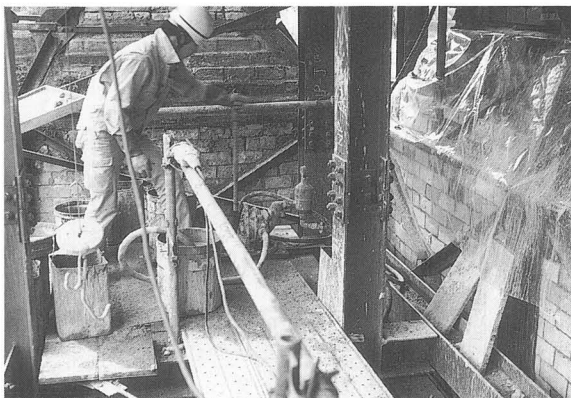
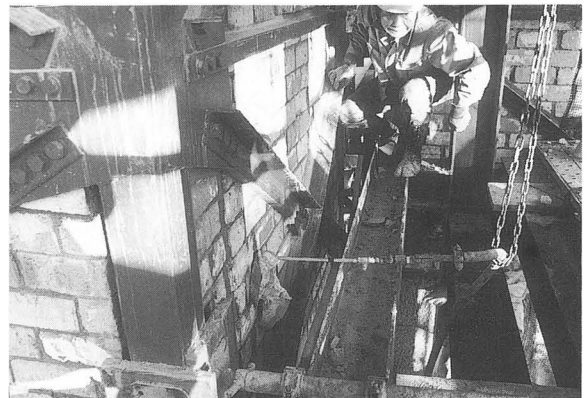
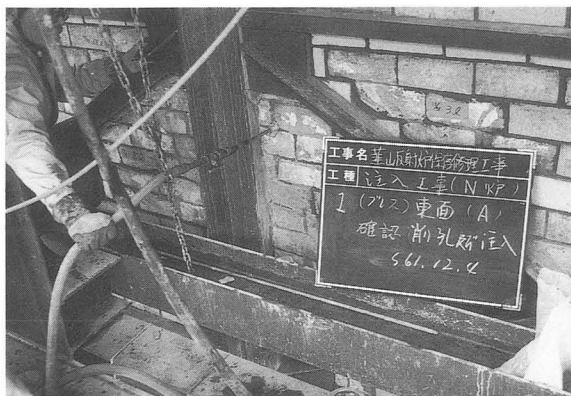
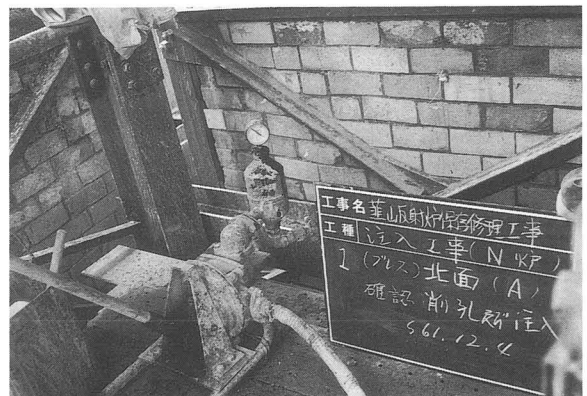
亀裂は、短辺方向の壁面に縦に発生し、激しい箇所ではこぶしが入るほどの幅になっている。この亀裂が古いものでないことは、亀裂内面の煉瓦の肌が新しく、亀裂内面に煙突内部に付着している溶解物がほとんどないことや目地材が肌わかれしていることでもわかる。また、断面構造をコア抜きで調査した結果をみると煉瓦と煉瓦の間は、地震時の挙動により数cmの空隙が生じている箇所が随所にみられた。このため、内壁の亀裂をモルタル又はエポキシ樹脂で充填した後、内部の空隙廻りに、セメントスラリーを圧入し、煉瓦積みの剛性を確保することを、この工事の目的とした。

写真-107 煙突内部注入補強工事

③亀裂補修 3mm以上の亀裂部分にはモルタル充填をし、3mm未満の亀裂部分は、注入箇所を連続亀裂の中央、亀裂巾の広い所を選定し、径4mmのドリルで深さ50mmの注入孔を10～15cm間隔で穿孔し、周囲をシールした後、グリスガンでエポキシ樹脂を注入した。

注入は、1サイクルを注入高50～70cm範囲とし、最下部より注入を行い順次、上部に移っていく工程を繰り返した。なお、煉瓦の目地補修、鉄骨と煉瓦空隙部等外廻りのシールを終了した後、注入工事を開始したが、微細な亀裂から注入剤がもれ、シールには手間を要した。

全体の注入が終了した段階で立ち合い検査を行い、材料の数量確認を含め注入が設計通り行われたかを検査した。立会い検査は、任意にマーキングした箇所に再注入を行う方法で、圧力を4kgf/cm²までかけても材料が注入されないことをもって充填を確認した。場所は、中央や端部、注入口から遠い位置、近い位置など様々な角度で設定した。また、深さも奥・中・浅といった3段階で設定した。

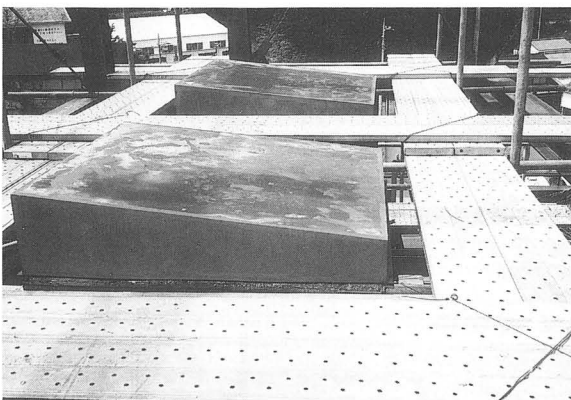
写真-111 煙突天蓋差し替え前

形態は、昭和32年時が片流れ（写真111）であったのに対し、今回は、寄せ棟タイプに改めている（図46、写真112）。また、銅板、ステンレス、鉄といった異種金属が接触する箇所は、防食テープで保護し、耐久性を確保した。

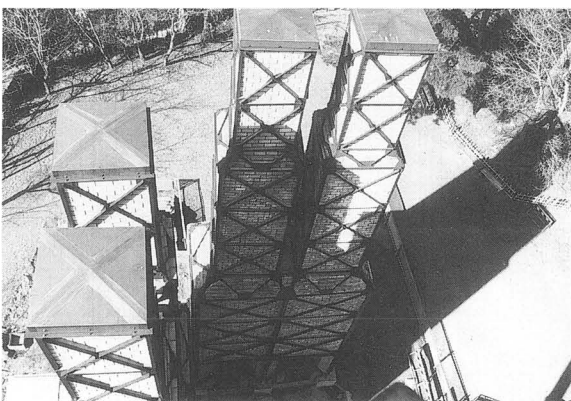
写真-112 煙突天蓋差し替え後

銅板のテクチャーについては、当初緑青処理を計画したが、自然環境が良いため、とくに表面処理を施していない。その後の変化をみると、自然発生が進み、落ちつきをみせ、とくに異和感が生じていないようである。

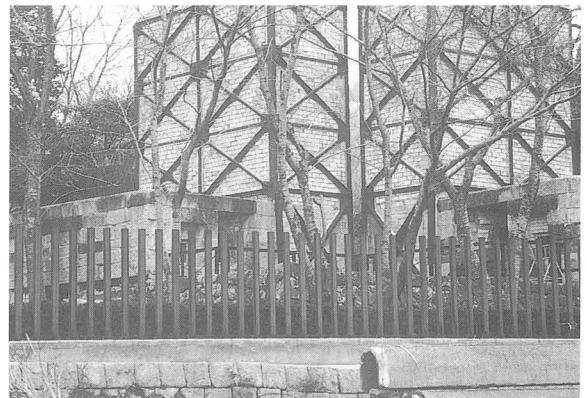
写真-116 外柵 設置後

設計図（図48，49）を基に、工場でコルテン鋼を加工し、外柵を除きプレパレン処理を施した。外柵をコルテン鋼の裸使用（無処理）としたのは、鉄の素材感を強調するためである。

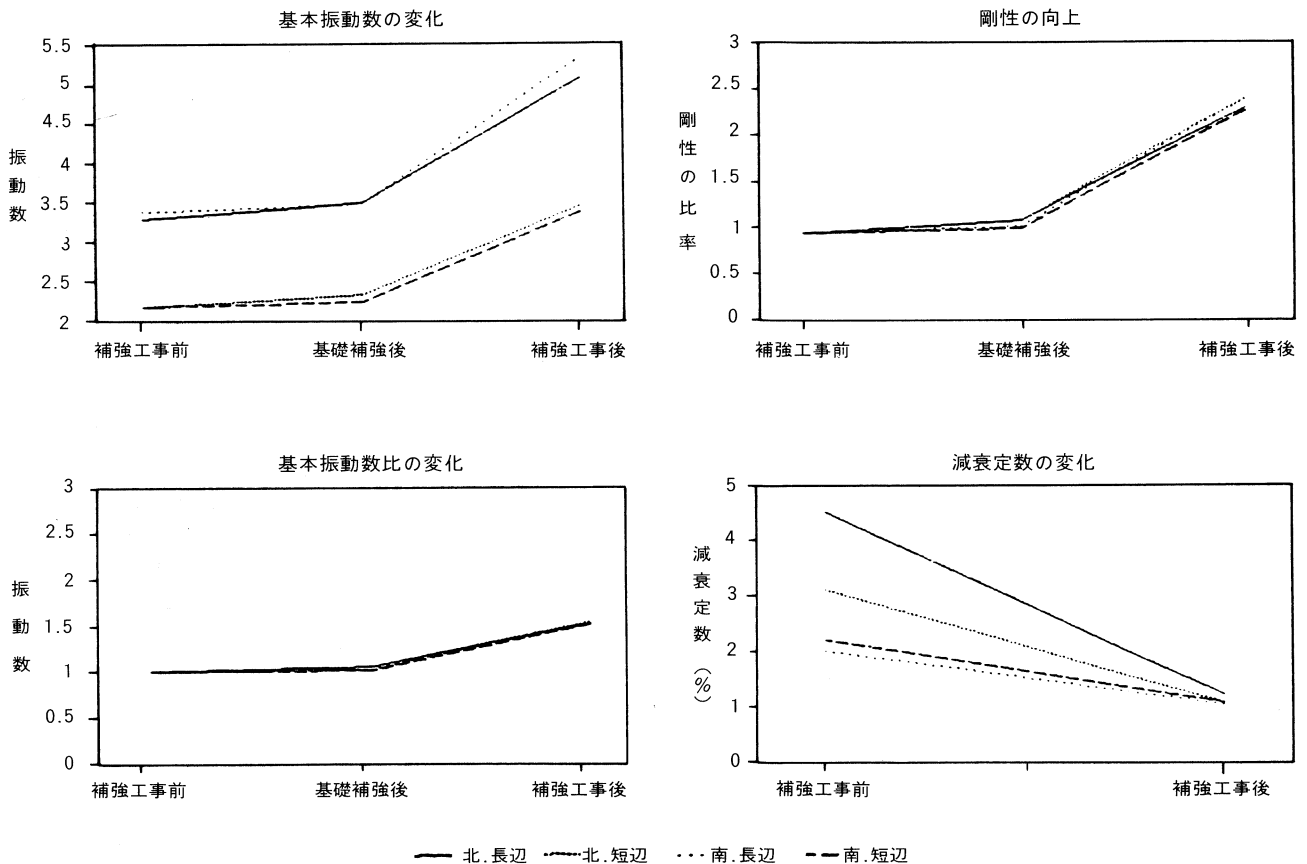
図-54 反射炉振動特性の変化

図54は補強工事前、基礎部の補強工事後、炉体の補強工事後の基本振動数の変化を示したものである。反射炉の基本振動数は、補強工事の各ステップ毎に振動数が高くなっていることが明瞭で、補強工事前と工事後の振動数の比から反射炉の全体的な剛性は各々約2.4倍に増加したと判断できる。

図54に振動減衰常数の変化を示す。減衰常数は、基本振動数を中心とするバンドパスフィルター処理をした自己相関関数から求めているが、入力振動をホワイトノイズと考える仮定などの前提や微少な振動領域の現象であることのため数値の詳細な比較をすることは無理があるが以下のような傾向を指摘することが出来る。補強工事終了後の振動減衰常数

は、北炉、南炉共にほぼ等しく1%程度になっている。基本振動数もほとんど差がなくなっているから2基の反射炉の振動特性はほぼ等しくなったと考えることが出来よう。減衰常数の工事前後の変化は、北炉の方が南炉よりも著しい。振動の減衰特性の要因は複雑であるが構造体が劣化したり亀裂や空隙が多くなれば減衰量は一般に増加することが知られている。減衰常数の変化程度から北炉の方が南炉に比較して亀裂や空隙が多かったと推定が可能である。このことは、注入した充填材の量が煙突部については南炉が若干少なかったとの報告と一致している。

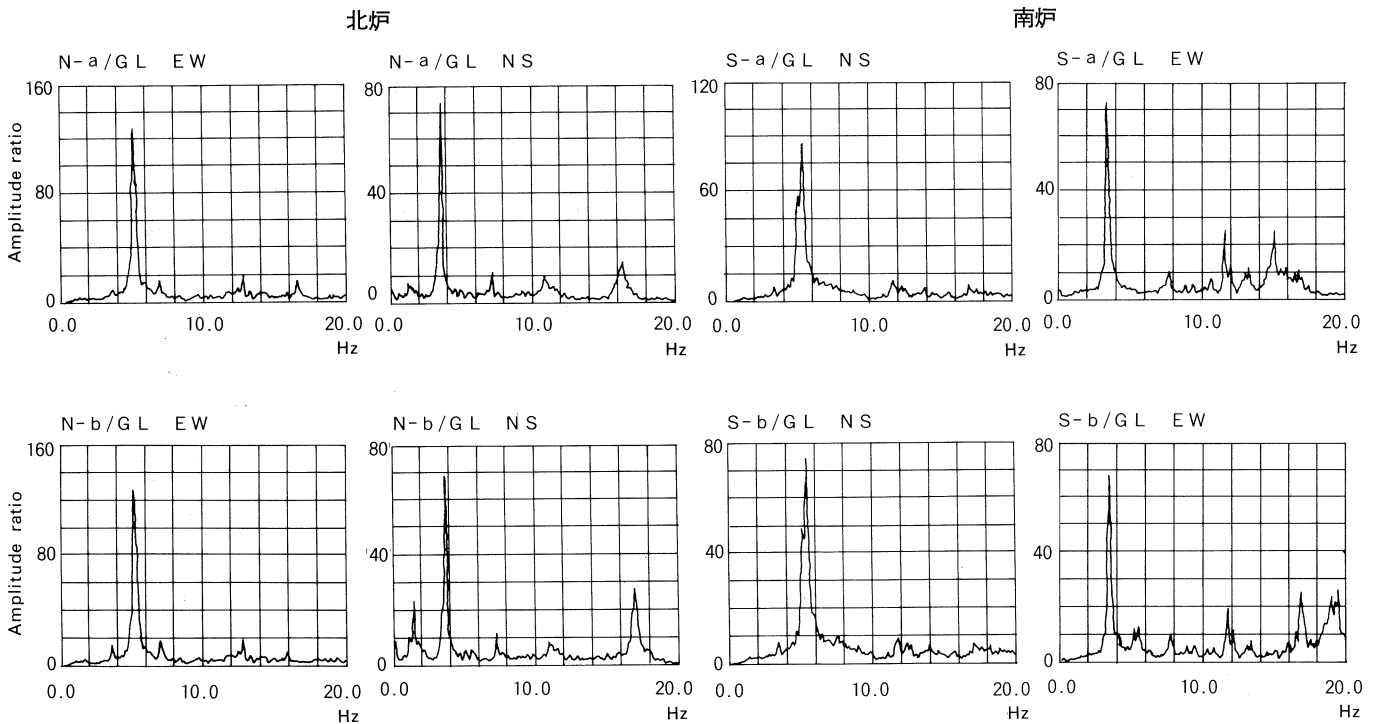
図-55 波形解析結果例(スペクトル比：反射炉の頂部/地盤上)

以上検討比較した基本振動特性については、北炉、南炉に顕著な差異は認められなかったが、高次振動特性には若干の差がみられた。補強工事後の煙突頂部のスペクトルを図55として示す。南炉の場合は、高次の振動数を示すピークが明瞭に認められるが北炉の場合は、短辺方向にみられるもののピーク高さは低く、長辺方向では高次振動を示すピークは現状では判定できない。

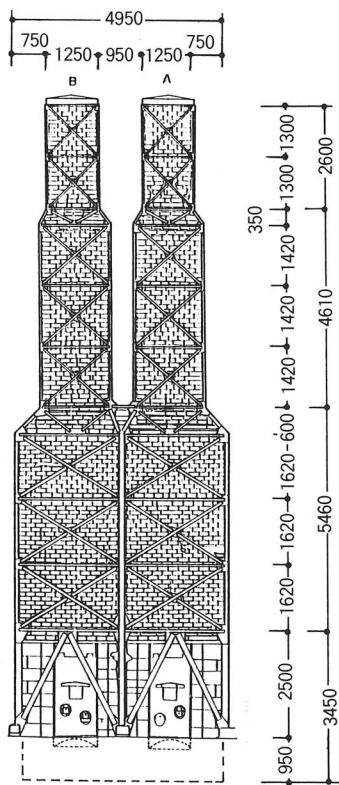
図-56 振動解析モデル(補強設計モデル)

当初のモデルの固有振動数は、振動方向による差は余りなく測定結果から得られた値の中間的な数値となった。(測定値=3.6~5.3Hz, 振動モデル=4.5Hz) この点で当初の耐震補強計画に際しての振動モデル化は、不確定要素の多いこの種の構造物に対して概ね適正であったと考えられる。しかしながら、モデルの固有振動数は、振動方向による差がほとんどないのに対し測定結果では約1.5倍の違いがある。

振動方向による違いは補強工事前からあり、補強鉄骨フレームの剛性には方向による差はほとんどないと考えられるため恐らく煉瓦や伊豆石の積み方などによる剛性の異方特性を反映しているのではない

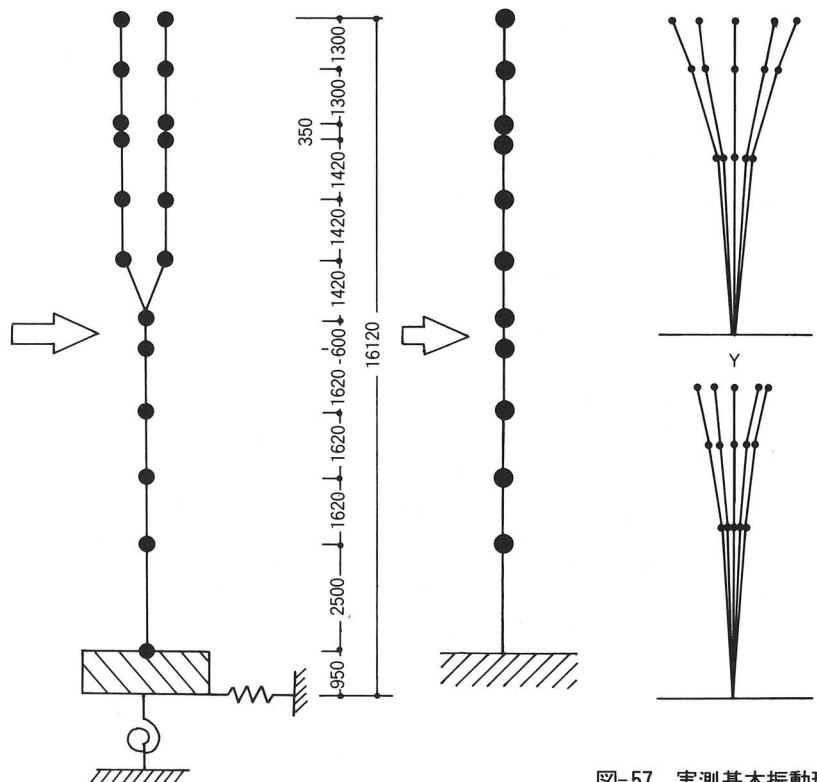
図-57 実測基本振動形

かとまず考えられる。しかし、振動数の比がそのまま剛性の差を表しているとするとは剛性の違いは2倍強となり、材料、工法による異方性として考えるには差がやや大きい。過去の地震などで生じた亀裂が振動数の低い短辺方向に著しいことと関係しているように思われる。

亀裂は、充填材で修復されているが、応力の集中を避けるために煉瓦などより剛性の低い材料を用いている。亀裂は、煙突の上部から下部までその幅に差はあるものの連続的に続いている。モデル化を行うときこのことは考慮されていない。
