史跡 葦山反射炉

NIRAYAMA
REVERBERATORY FURNACE

保存修理事業報告書

平成元年3月

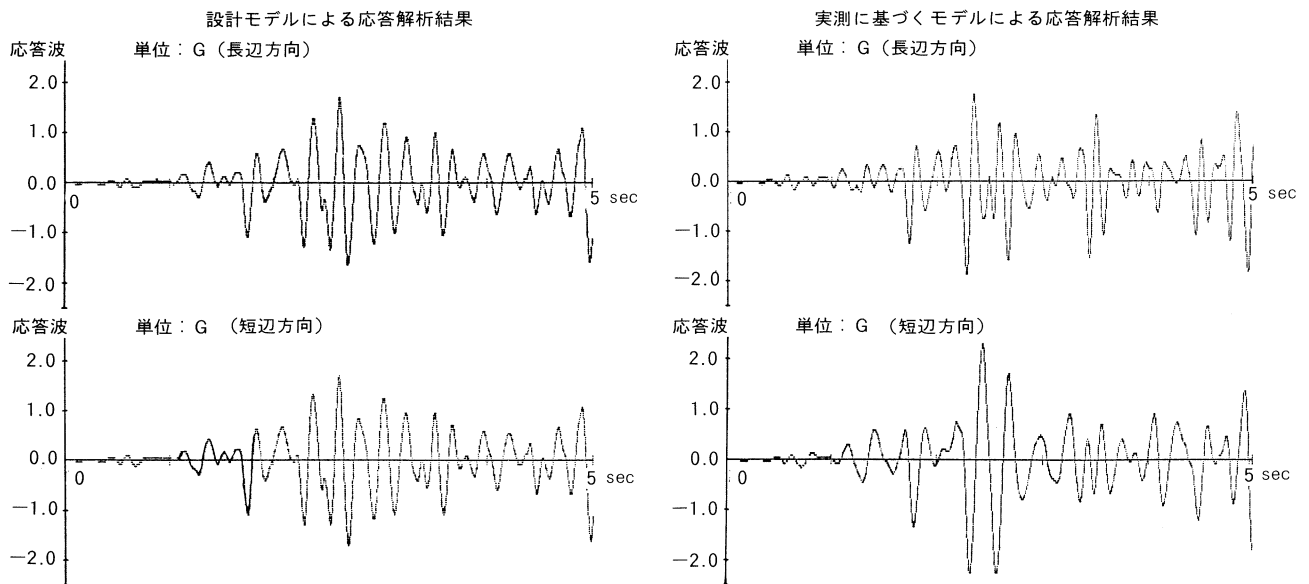
図-58 応答解析結果例 (注)

うことには問題があるから弾性応答解析による設計モデルとの相対比較を試みた。用いた地震波はEL CENTRO1964 NSである。長辺方向については余り差はないが、短辺方向では実測に基づく応答値が幾分大きくなっているが、それほど著しくない。

以上の振動モデルと実測結果との比較から補強計画は妥当なものであり、工事の施工は適正に行われたと考えられる。従って、補強後の反射炉は概ね当初に計画された耐震性能を有しているといえよう。

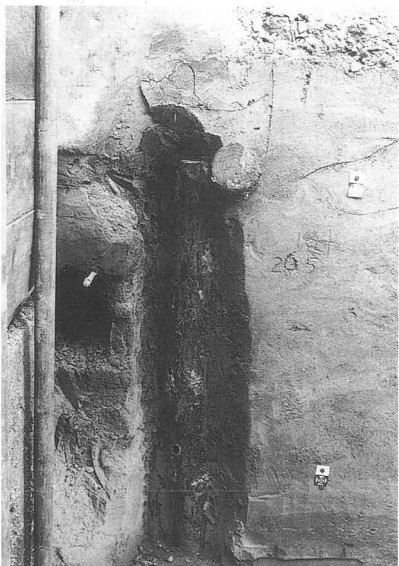
写真-127 松杭（北A炉）

全長を確認出来た2本のうち1本は148cm, 他の1本は265cmを測り, 後者は下層中の石で止っていた。その表皮は, グライ質土壌のためか, 黒色化しているが, 材はかなり新鮮で今日でも築造時の耐力を留めている様にみられた。地盤の上水位が比較的高く, このことが反射炉の基礎下に打たれた松杭が現在も健全性を保っている一つの理由である。杭は掘込み底面から5cm程頭を出しているが, その頭端は打込みの際のダメージがよく残されている。2箇所を検出部分での状況からみると杭はかなり密に打ち込まれている様で, 約30cm間隔程で, 千鳥配列になっている。

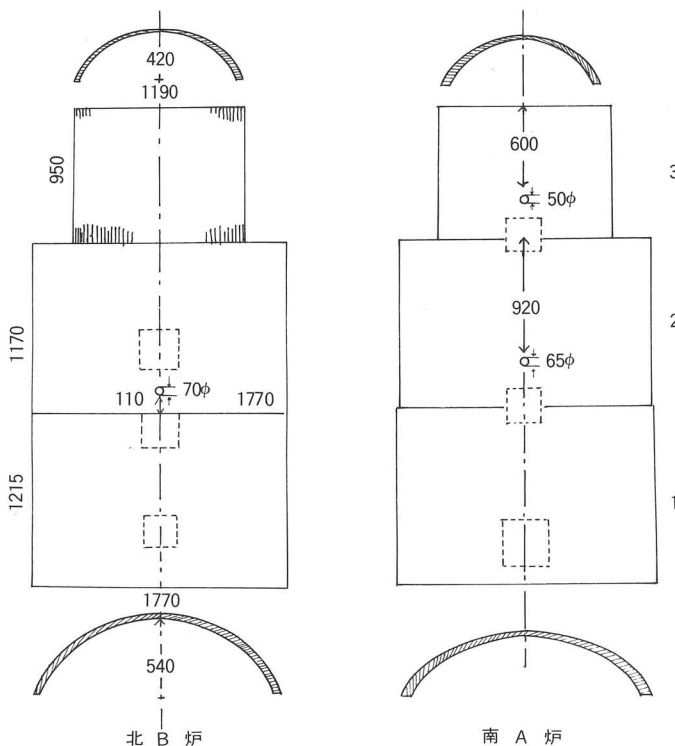
図-79 半月鉄板形状図

アーチ頂部の下側には、直径6cmほどのへそ状の痕跡がみられた。(図79参照) この痕跡は鑄造方法をさぐる糸口となるものだが、専門家の見解が凸面側頂上に湯口を設けて鑄込む方法と、凹面側に鑄込む方法の二つに分れた。また、北B炉の炉下湯口側半月鉄板において、断面に15~20mmの層状の痕跡が発見された(写真226, 227参照)。この痕跡は、15~20cmほど内面にも続いており、このため、鑄造か、鍛造かについて専門家のなかで議論がわかれ、試料採取による成分分析を試みた。この結果は表46のとおり

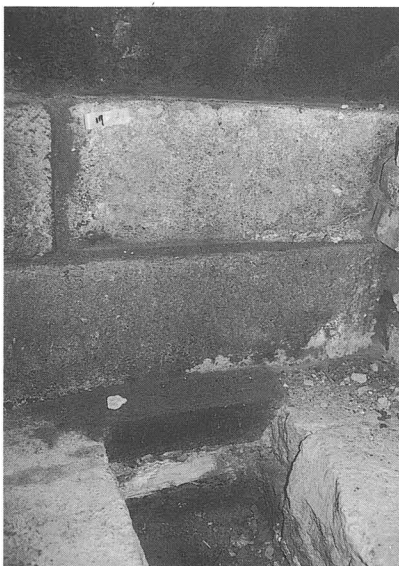
写真-137 炉下半月鉄板脚部(外側)

鉄板アーチ支持をする基礎石で亀裂が入っている箇所が1~2カ所あり(P125, 写真138), 補強上, この下の隙間はコンクリートですべて充填した。なお, 外部に面した隙間には, 昭和32年工事と推定されるコンクリート充填による補強工事が(P125, 写真137)3カ所ほど行われていた。

半月鉄板脚部下の伊豆石は、外部に面する所で数箇所コンクリートが充填されていた（写真137参照）。また、桁石で下部に亀裂を生じている箇所があった

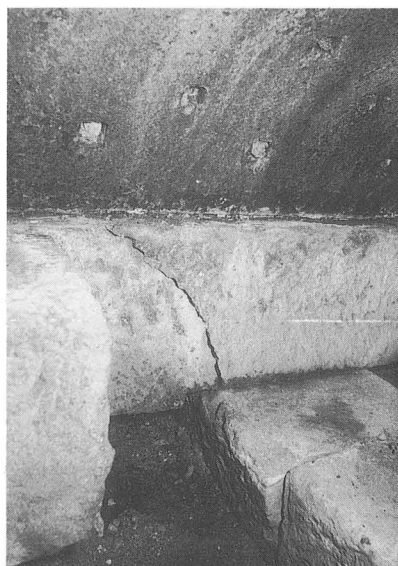
写真-138 炉下半月鉄板脚部(中央部分)

炉下の半月鉄板は、全面に赤錆を生じ、束石との間など湿気を含む箇所は部分的に、鉄の表層が剥離していた。鉄板は、全面に赤錆を生じ、束石との間など湿気を含む箇所は部分的に、鉄の表層が剥離していた。伊豆石の束石は、部分的に亀裂が生じ、かつ多少傾き、位置ズレを生じた形跡がみられた。束石の傾きについて方向性を実測したが、束石自体が不整形で正確な長方体でないため明確な結論は、得られなかった。なお、束石の損傷（亀裂、頭部かいもの石の破損）は、2～3割程度であった。

(写真138参照)。

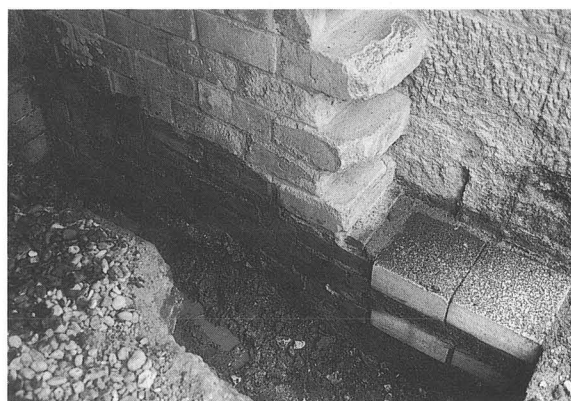
写真-143 下焚口(赤煉瓦補修)

なお、南A炉では写真143に示すように既存壁面の下部に赤煉瓦を差し込み修復されていた。

南A炉において下部に赤煉瓦で補修がされている

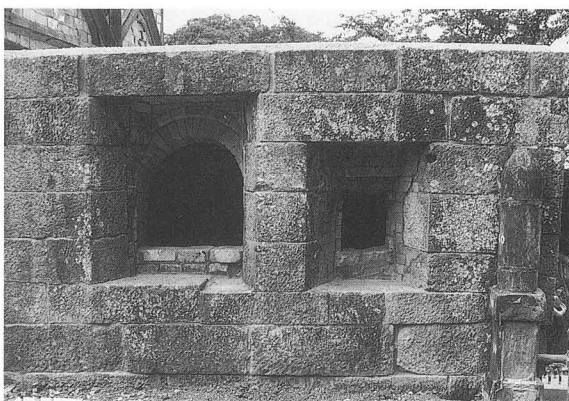
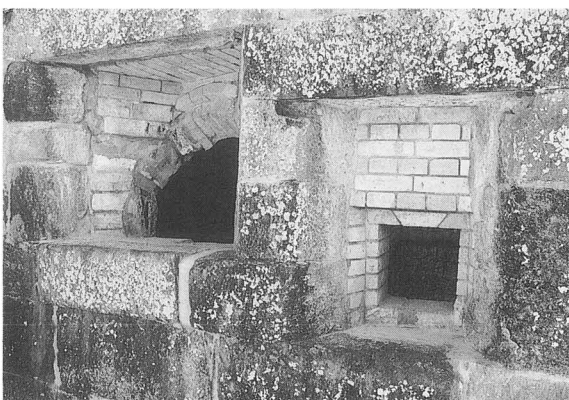
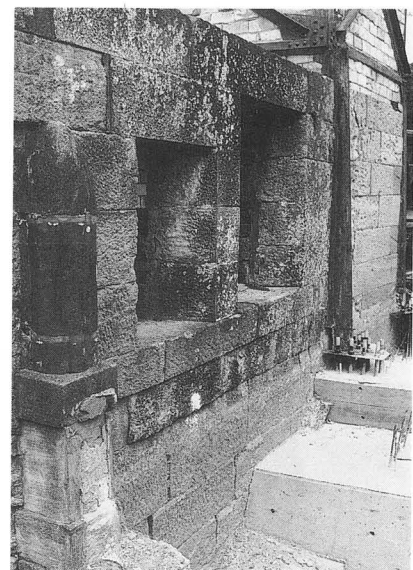
外観上、劣化状況を観察すると、いずれも表面が風化しボロボロとなって部分的にコケ類が繁殖していた。伊豆石の縦方向の目地は、所々地震時による影響が大きく、数cmほど広がっている箇所もあり、炉体全体もせり上りやねじれなどを生じていた。

- 石材表面の劣化状態；表面の劣化は、接地部、煙突と接する最上部及び上方から流れる雨水の水みちになっている部分に多く認められた。また、中には本来の物性より、かなり脆い状態のものもみられた。

- 石材のひび割れ、目地の口あき；ひび割れ及び目地の口あき箇所は過去モルタルで補修した箇所も含めると、かなりの数にのぼる。

- 石積の乱れ；ひび割れ、目地の口あきが更に進行して、石積の乱れとなっている。石積の乱れは炉体部分に多く、手直しされたと思われる石材が炉体部分に多いことから、過去に炉体部分の石積が損傷を受けたことが十分考えられる。

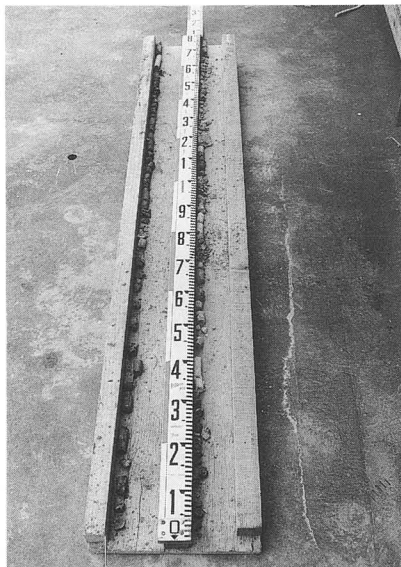
写真-155 炉体天端 (コアボーリング結果)

昭和32年のモルタルをはがした状況から推定すると、炉内のアーチ積み煉瓦の上に、粘土が充填され、その表面を三和土等が覆い、上屋がかけられていたと思われる。アーチ頂部とモルタル層との間は、約5cm程で赤色系の土砂が敷き詰められていた。頂部の煉瓦は幅70mmの煉瓦が小端立てに積まれ、目地部は幅が10~20mm、白色系の粘土となっていた。目地は湿気を有した状態を保持し、煉瓦の上部に敷き詰められた土は、焼成の影響によると思われるが、乾燥し、鮮かな赤色をなしていた。

A, B炉間と炉と外壁の間は、コアボーリング調査によると、内部にはコンクリートのガラや煉瓦の破片が粘土と一緒に炉内煉瓦との空隙部にうめてあった。また、炉の側面開口窓(鑄口)には、アーチ天端の押えとして昭和32年工事の赤煉瓦が載せてあった。

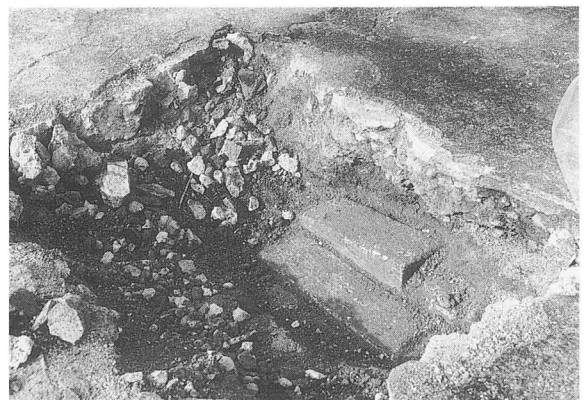
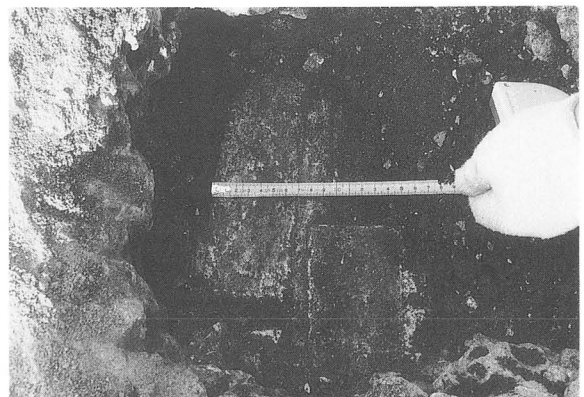
昭和32年施工の天端モルタルは表面にクラックが入り、かなり風化して防水効果がないようにみえた。

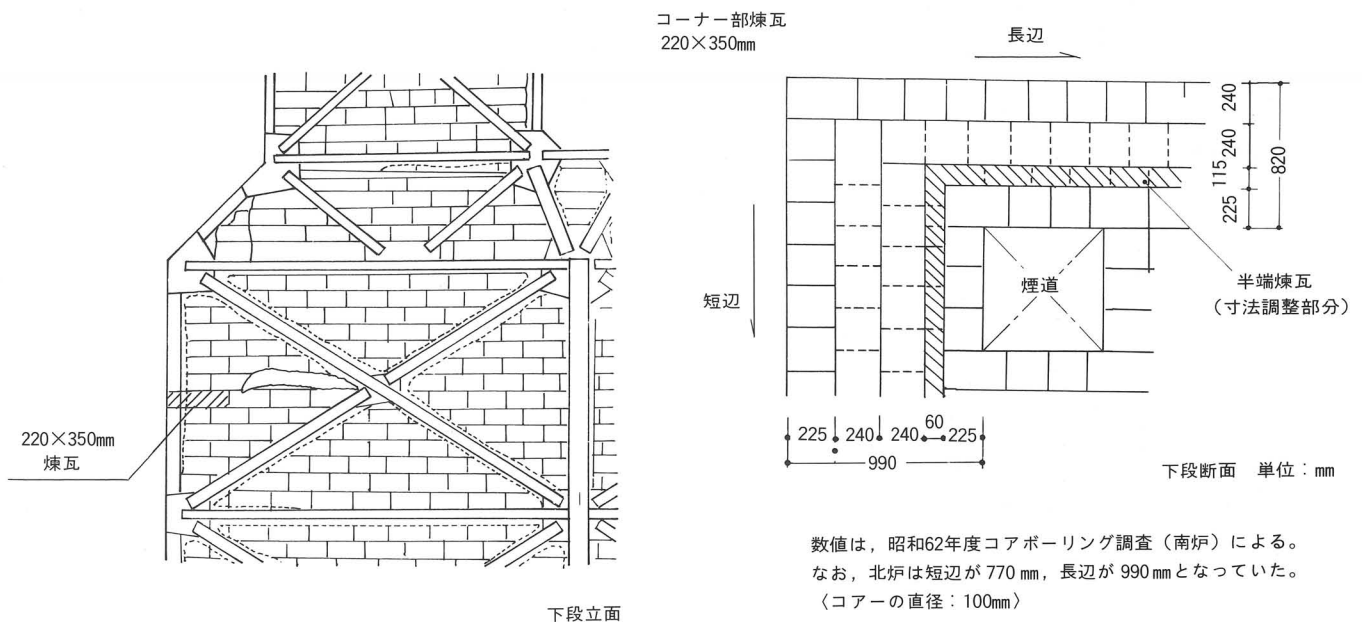
図-84 煙突下段 (立面, 断面)

り、この半端煉瓦廻りの目地部分に目地材が損失した空隙が、集中していた。この部分で半端煉瓦をつかったのは、おそらく寸法をここで調整したものと推測される。

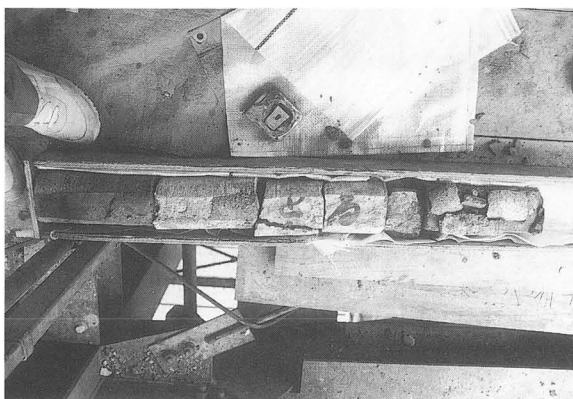
写真-169 煉瓦積みコア調査

下段部(段数50段、肩部4段)の煉瓦は、コアボーリング調査(写真169参照)によると、短辺方向が煉瓦3.5枚分厚さ820mmで、外側から約220mmの2枚があり、次に半端煉瓦があり最後に220mmの煉瓦が積んである。長辺方向は、煉瓦4.5枚分厚さ990mmで、外側から220角の煉瓦が3枚あり、次に半端煉瓦があり最後に220mmの煉瓦が積んである。

この他、下焚口で×印の煉瓦が確認された。なお、コアー抜き取り調査で煉瓦に「と」「る」の文字が確認されたが意味不明である(写真169)。

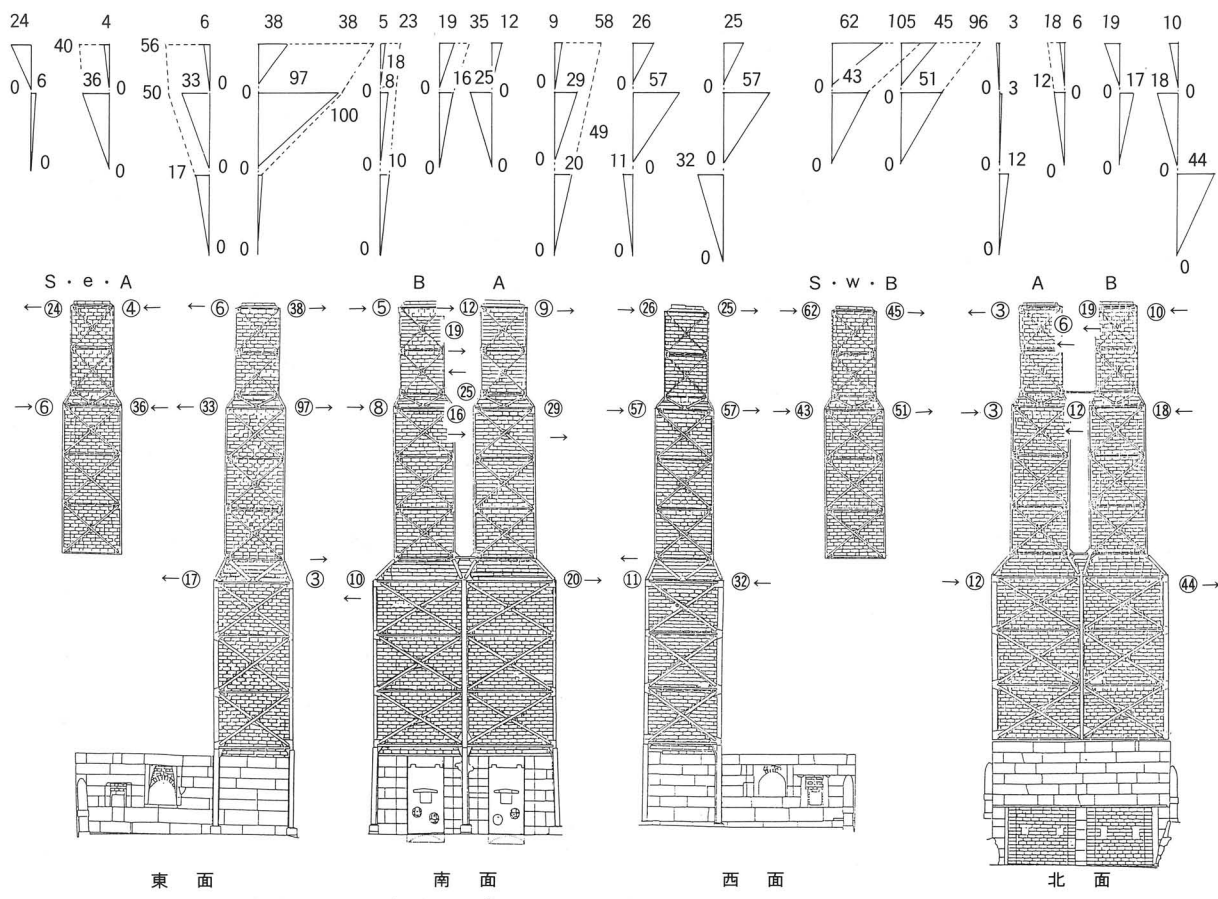
図-87 炉体外観調査; 煙突部傾斜測定 (南 炉)

煙突部は地震時の挙動等によりかなりの傾斜、ねじれを生じていた。(図87, 88参照) 主な点は次のとおり。

- 傾斜は各段部で異なる値を示しており、層間最大水平変形量は南炉中段部で北側に97mm傾斜している。
- 南炉が北東に若干傾斜している。隣接する煙突相互は、鉄骨の継ぎ部材により内側に傾斜している。
- 煉瓦のせりだしが南炉の中段、上部南側に顕著であった。
- 南炉の亀裂状況は短辺方向に縦に発生していた。
- 南炉の方が損傷が顕著であった。北炉は地震で最上部が倒壊したが逆にこれで中段部の損傷が少なくなったとも考えられる。
- 煙突部の風化は進行しており、煉瓦の風化（4.1参照）や、既存補修鉄骨の腐食、一部破断がみられた。

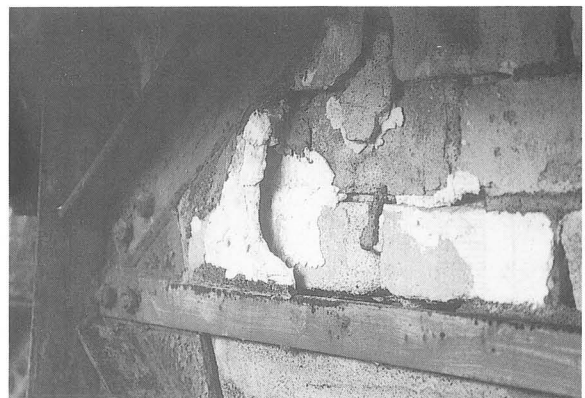
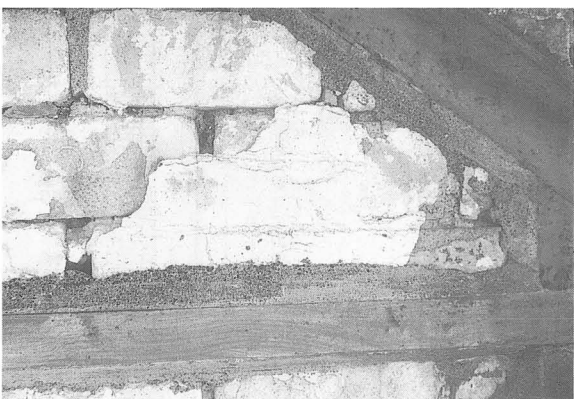
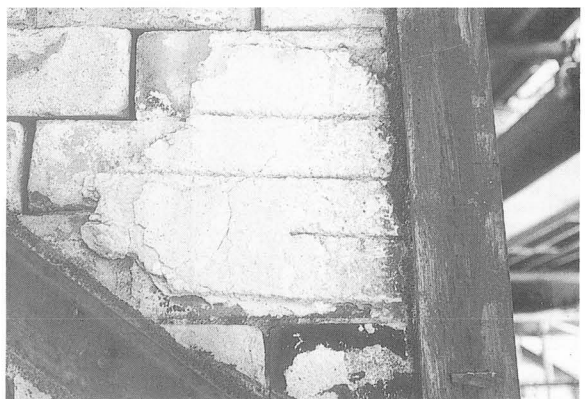
漆喰の残存状況は大小の断片が北炉については2カ所、南炉については、10カ所ほど付着していた（写真171～174参照）。この他、各煉瓦の表面にも、漆喰がわずかに付着しており、煉瓦の風化した色とともに独特なテクスチャーをかもしだしている。

漆喰の状況は、北炉では、工事中に剥落しそうになるほどもろく、南炉では、一部強固に付着してい

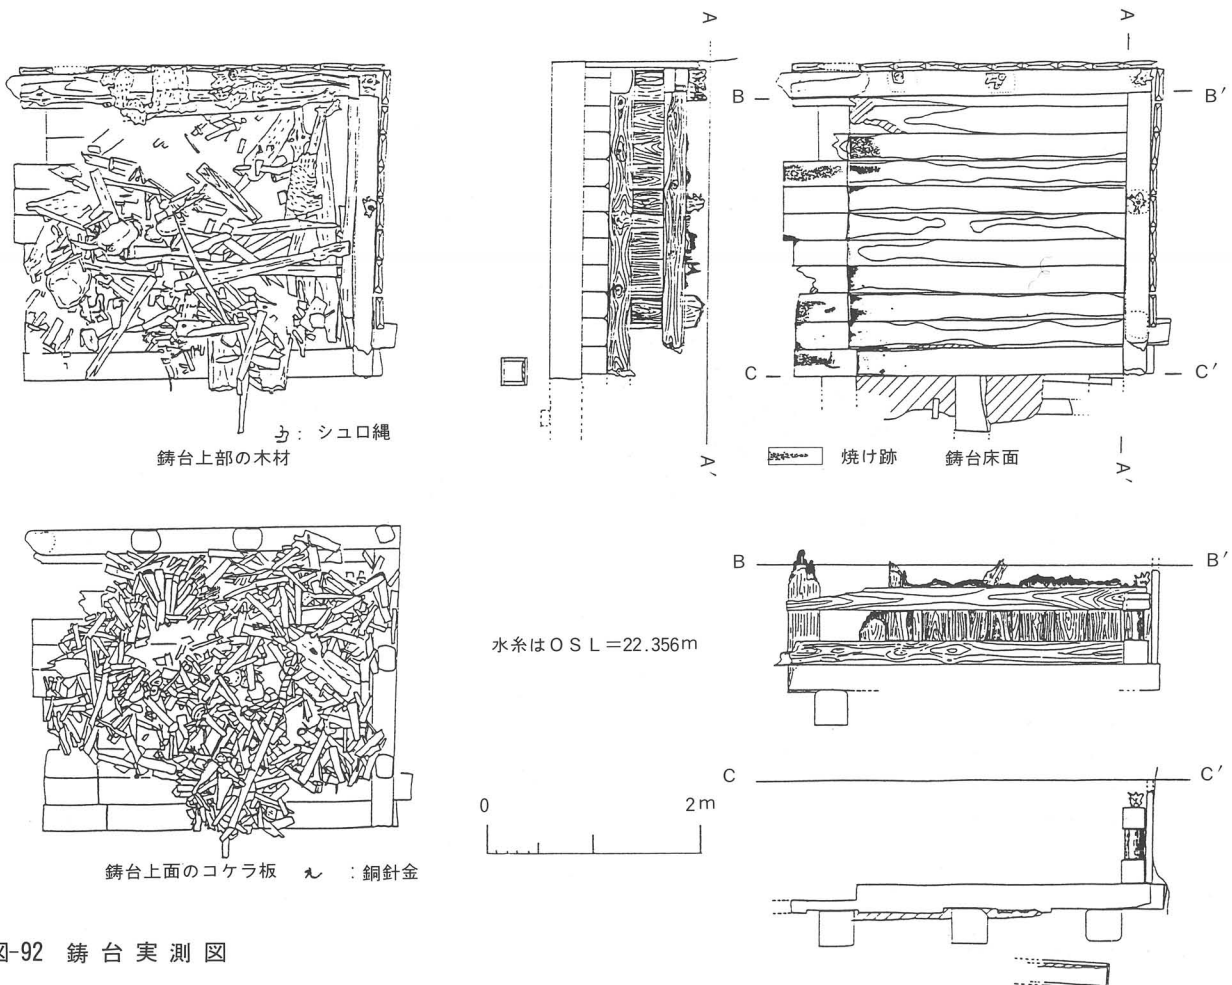
図-92 鑄台実測図

最下段には20cm角の松材を方形に組み、その上に高さ28cm程の束柱を一辺につき5本ずつ立て、その上に2段目の桁材を組んでいる。束柱は松材のやや細い部分を用い、2面を削っているのみであった。桁材は図92の断面のように端部をL字形に削って組み、スペーサーを入れるなどして周囲からの土圧に耐える構造となっている。この桁材と束柱は現在各々2段が残存している（写真187）。

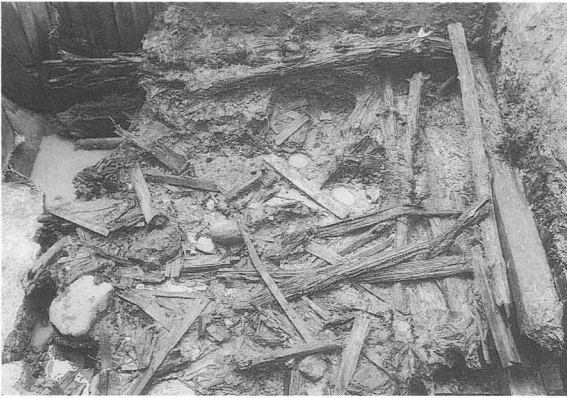
写真-183 鑄台内部の木材

内部を掘り下げていくと、木材や煉瓦片が多量に出土し始め、明治頃に埋め戻された様子がうかがえた。まず上部の土砂を取り除くと明治5年の写真(写真18)にみえる上屋材と思われる多量の部材が投げ込まれた状況で現れた（写真183）。

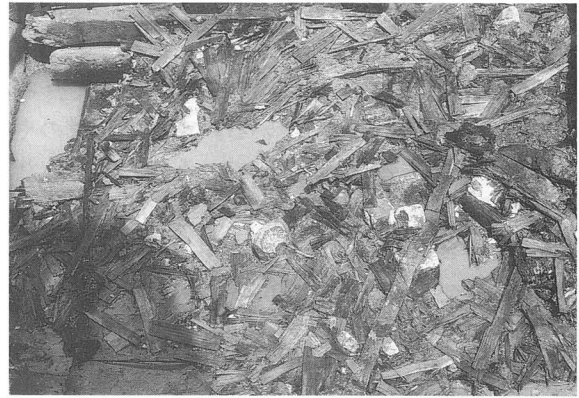
写真-184 鑄台床面のコケラ板

この下にはさらに大型の角材が落ち込んでいて、これを取り除くとコケラ板群が現れた（写真184）。

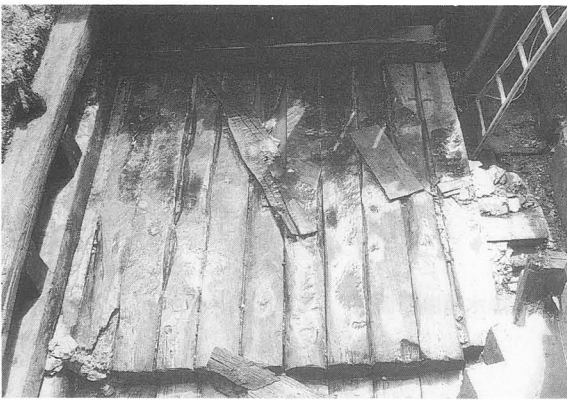
写真-185 鑄台床面

コケラ板群の下は少量の板材があつて、すぐ床面となる（写真185）。

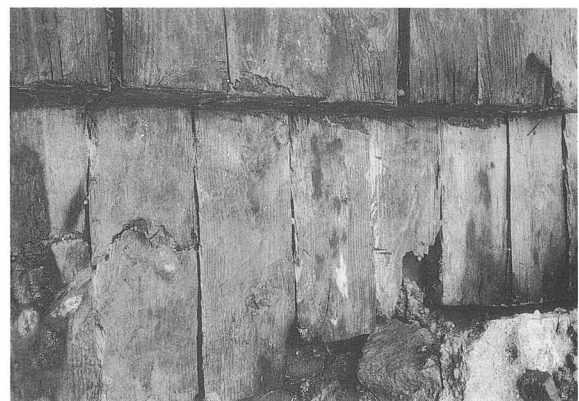
写真-188 鑄台床面の段

床面は25cm角の松材を並べて構成され、材は新鮮な状況を呈していた。床は南東（古川）側の内壁面から2.5mのところまで18cm削り込んだ段となっている（写真188）。この段付近の上位面と下位面全体には焼け焦げが顕著にみられ（写真189）、他の部分にはチョウナ削りの痕が明瞭に残っていた。

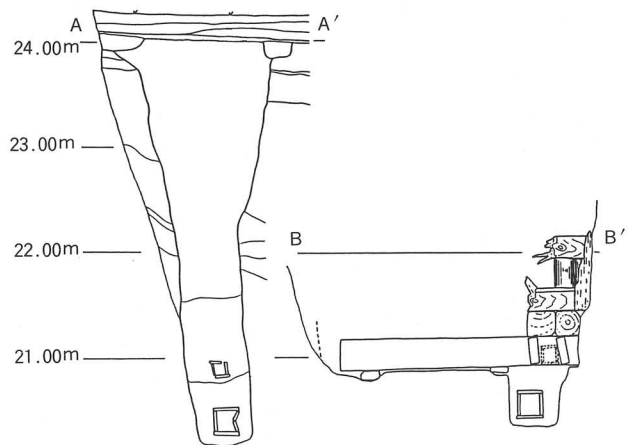
図-93 排水箱樋断面図

床下のほぼ中央部には上・下2段の排水施設が作られていた。上段の排水樋は外法16cmの箱形で、4枚の杉または檜材で作られ、鉄釘で止められていた。傾斜は緩く、約1度の傾きで南東方向へ降っている。4枚の板の合せ目には漆喰がみられ、端部は床下の30cm角の松材で止まり、その端部両側には22cm角の煉瓦2枚が立てられていた（図93,94）。

これ等2つの排水箱樋は幅60cm、現地表より4.1mに達する深い掘り込みの中に据えられていた（図93）。

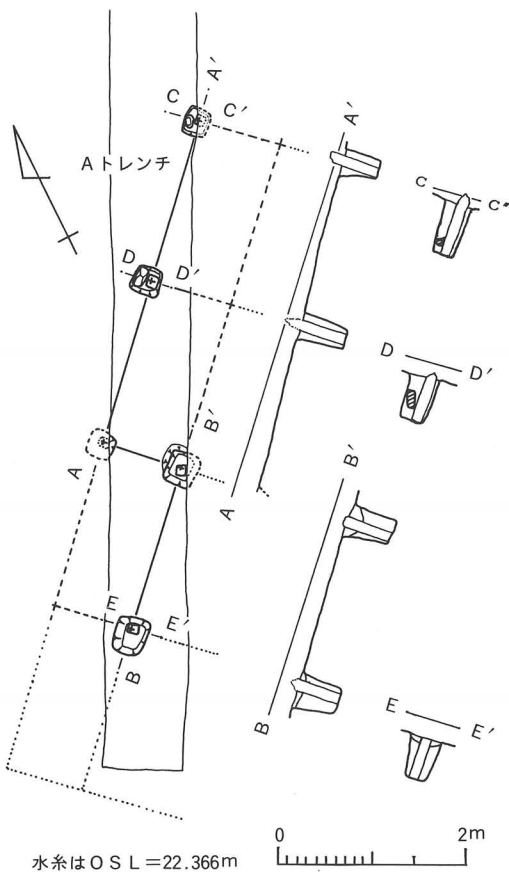
図-95 A トレンチ掘立柱建物実測図

柱間は北東-南西方向では1.8m(1間)、これと直交する方向では0.9m(半間)であることから図95に示すような北西側に張り出した底部分と想定される。

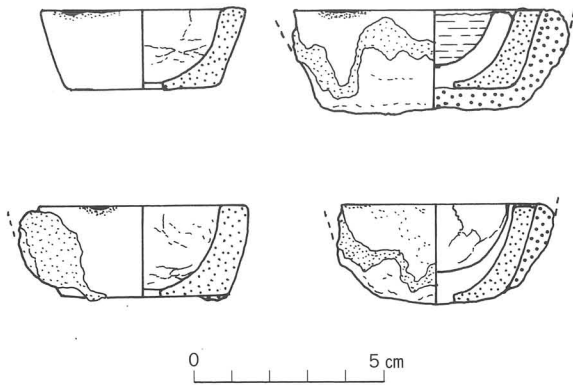
図-97 小球土型実測図

図97は小球土型の実測図で直径35~36mmの球を鑄込むための再利用可能な土型(芯)である。残存状態から次のように使われたことが判る。

まず外径56~57mm, 高さ23mm, 底径41~42mmで, 深さ19mm程の半球形凹みをもたせたものの底部に径10mmの穴をあけて焼成する。これが型の芯となる。この芯の中に精選されたキメの細かい土を入れ, 型を回転させて径35mmの半球状の型を作る。これを2個組み合わせて, その外側を砂混じりの土で結合し, 球形の型が出来上がる。芯の底にあけられた穴から湯を流し込むものであろう。写真195は, これ等の型と, さらに大形の鑄型断片である。

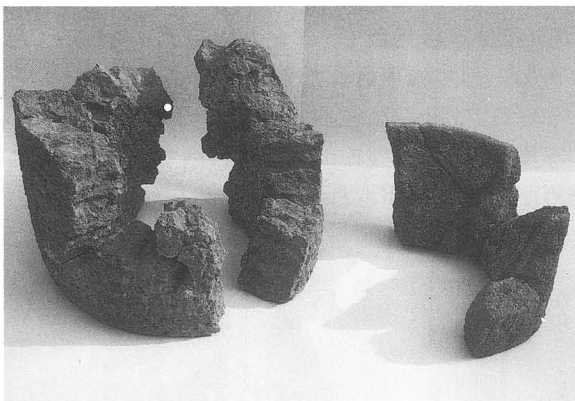
写真-196 遺物（筒形石製品）

写真196は筒形の石製品で, 左は内径 23 cmの円筒状で凝灰岩製。右は白に似た形状で, 高さ15.5 cmの砂岩製。いずれの内面も熱を強く受けて変色している。

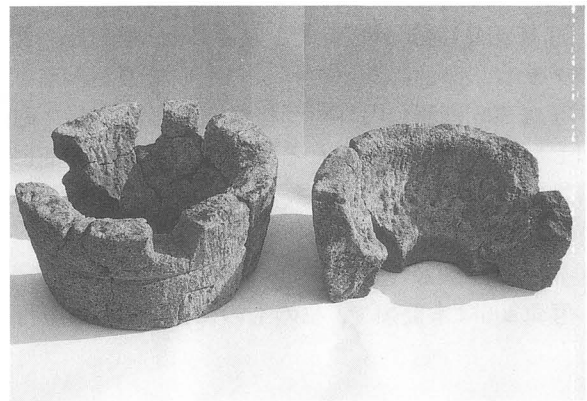
写真-197 遺物（白形石製品）

写真197は白形の石製品で凝灰岩製。外径27.8cm, 高さ12.4cmの円柱に深さ9.4cmの半球状の凹みを作り, 底に径6.4cmの穴をあけている。この他に砂岩製の

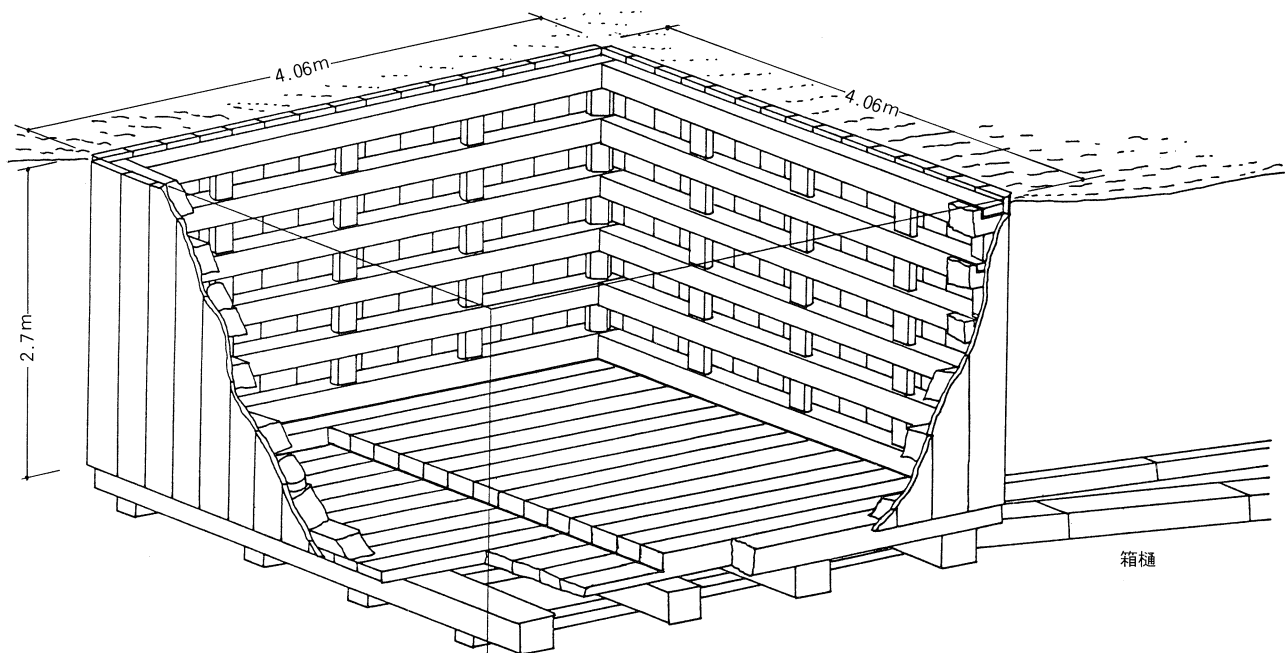
図-98 鑄台推定復原図

図98はこれを南A炉湯口付近から見たものとして復原したもので、鑄型や鑄造品の重さに耐え得る堅固なものであったことが判る。

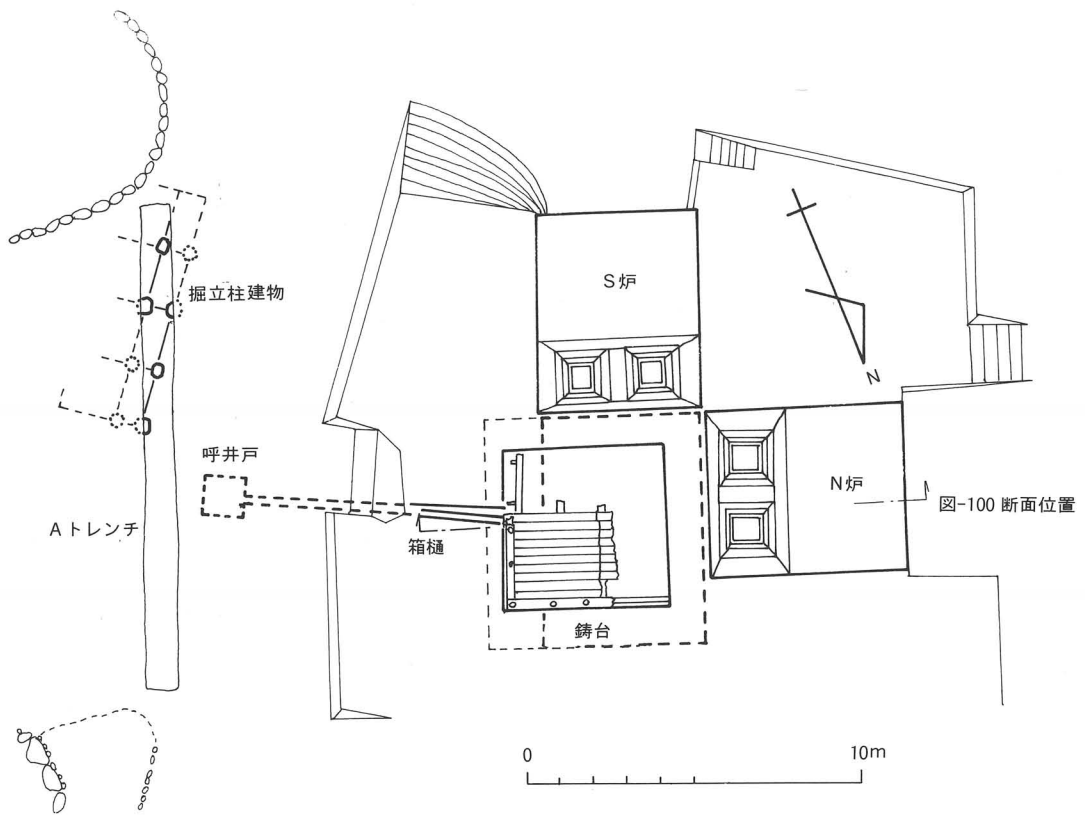
図-99 平面関連図

また、鑄台から南東方向に延びる2つの排水樋は古絵図の呼井戸の方向へ向っている。このためAトレンチを精査したが、排水樋の掘り方や井戸は検出されなかった。従って呼井戸は同トレンチよりも鑄台側にあるものと推定される(図99)。

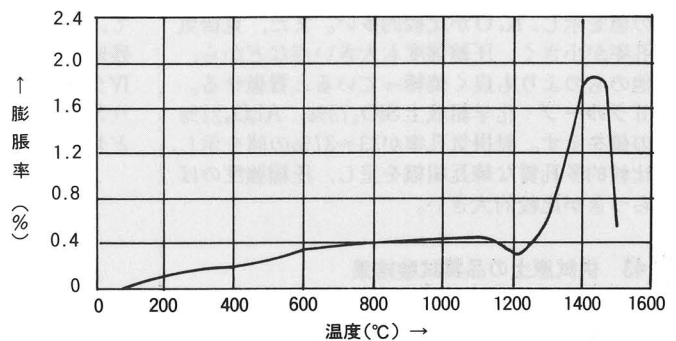
熱間線膨張率は, 供試体の都合から1種類 (表42
 のG-1) についてのみ測定したが, 温度と膨張率の
 関係は, 図104のとおりである。これによると, 温度
 -膨張率がほぼ直線的であったものが, $1,100^\circ C$ を超
 えた頃から収縮している。これは, 当初の煉瓦焼成
 温度がほぼこの付近であった事を示唆するものでは
 ある。また, $1,200^\circ C$ を超えた後, 急激に膨張してい
 るのはろう石の特徴である。

図-104 熱間膨張率曲線 (G-1)

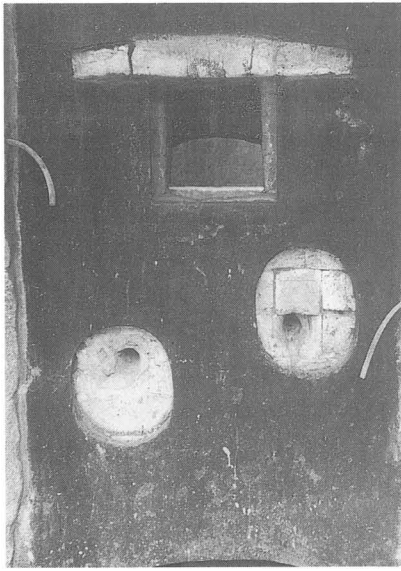
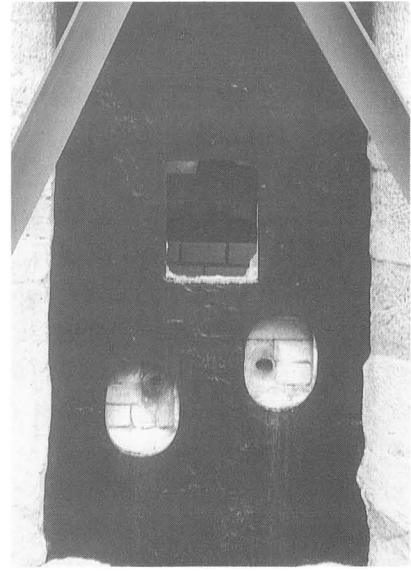
南北の炉で、方形のぞき窓、下部などの形状に差異がある。(写真224, 225) 脚部は、南炉が円弧状、北炉が水平になっている。上部は、前引き開閉式を意味するちょう番形状となっている。ただし、前板の両端とも伊豆石の壁に埋めこまれ開閉のけい跡はない。

写真-224 湯口鉄板（南A炉）

写真-225 湯口鉄板（北A炉）

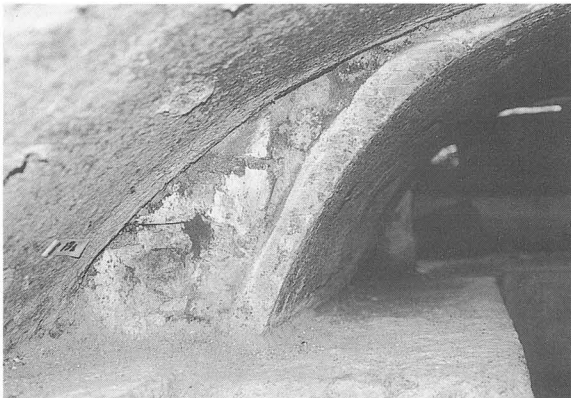
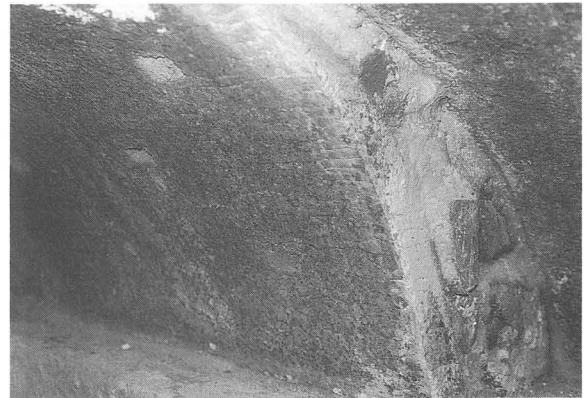
写真-226 半月鉄板（層状の痕跡）

- この空間は火を使用した形跡もなく床面は乾いた砂でおおわれ、とくに埋設物は発見されていない。
- 北炉では、東石頂部の古い漆喰のシールの位置が大幅に変わっており、これをみると当初は、南炉と同じ位置に東石を設けており、その後、何かの理由で東石の位置を変更した様子がわかる。
- 内側の頂部には、鑄造法の痕跡を示す直径6～7cmほどのふくらみがある(図79参照)。
- 北炉Bの半月鉄板(小)で断面に層状の筋がみられた(写真226, 227参照)。
- 半月鉄板が南炉では直線上に並べられているのに対し、北炉では焚口側から1枚目の鉄板と2枚目の鉄板に約30cmの段差がある。

写真-227 半月鉄板（層状の痕跡）

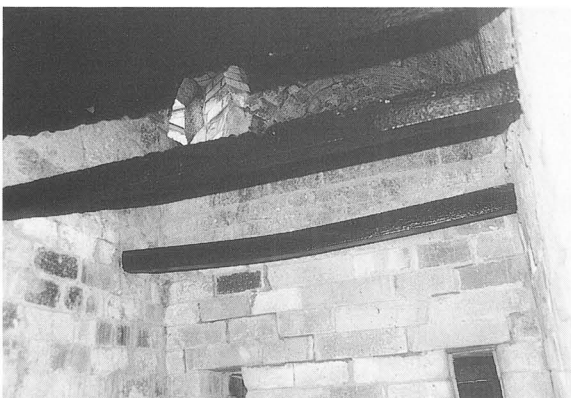
写真-228 ロストル受け桁（南A炉）

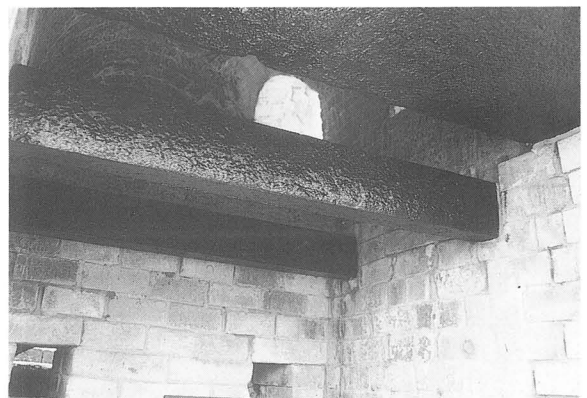
写真-229 ロストル受け桁（南B炉）

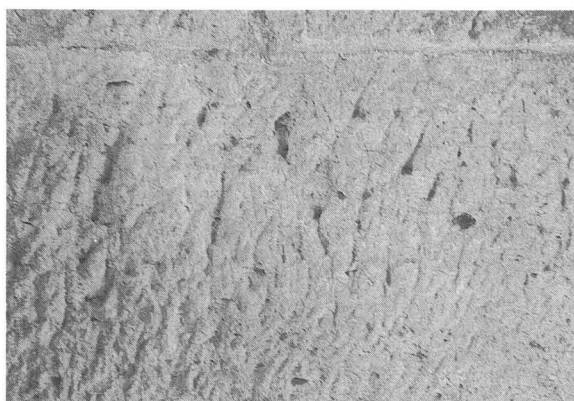
て工夫されている。切石の加工は、表面上は平滑でなく、仕上も細いのみで荒削りになっている(写真232)。

写真-232 炉体伊豆石の表面加工

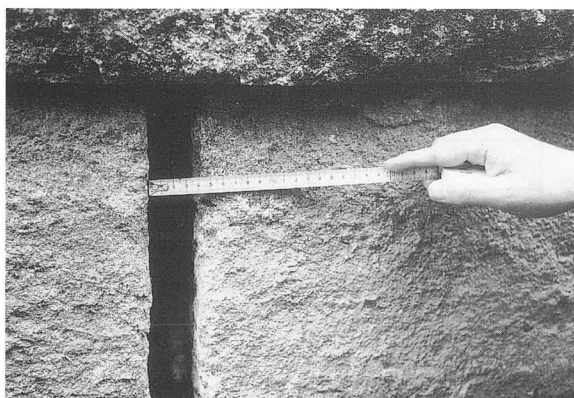
写真-233 炉体伊豆石の目地状況

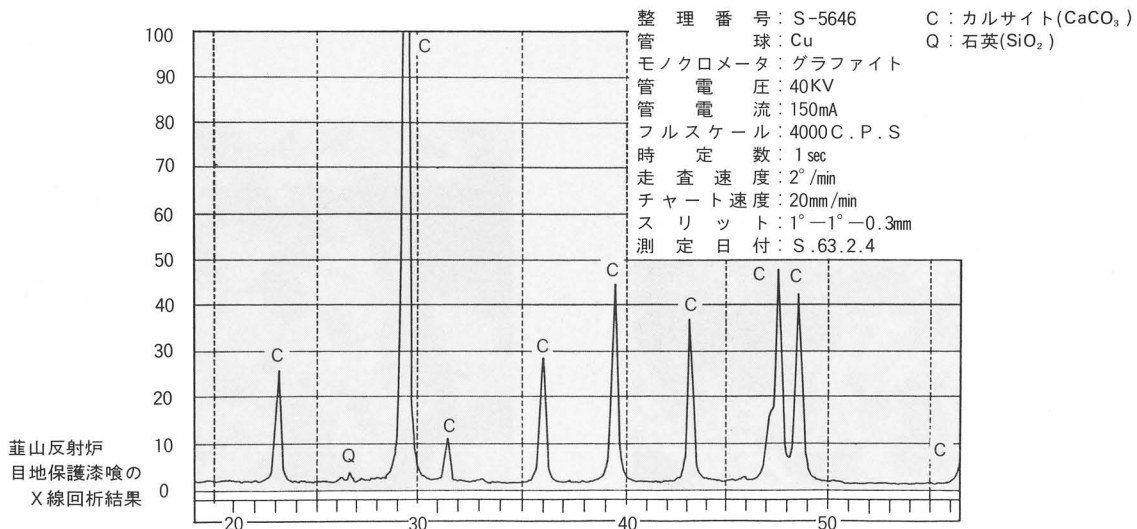
図-109 漆喰X線分析

主鉱物はカルサイト (CaCO₃) で、その他微量の石英 (SiO₂) が現存している。(図109チャート参照)
