史跡備中松山城跡

石垣修理·調查報告書 其一

小松山城跡 厩曲輪馬廻し石垣

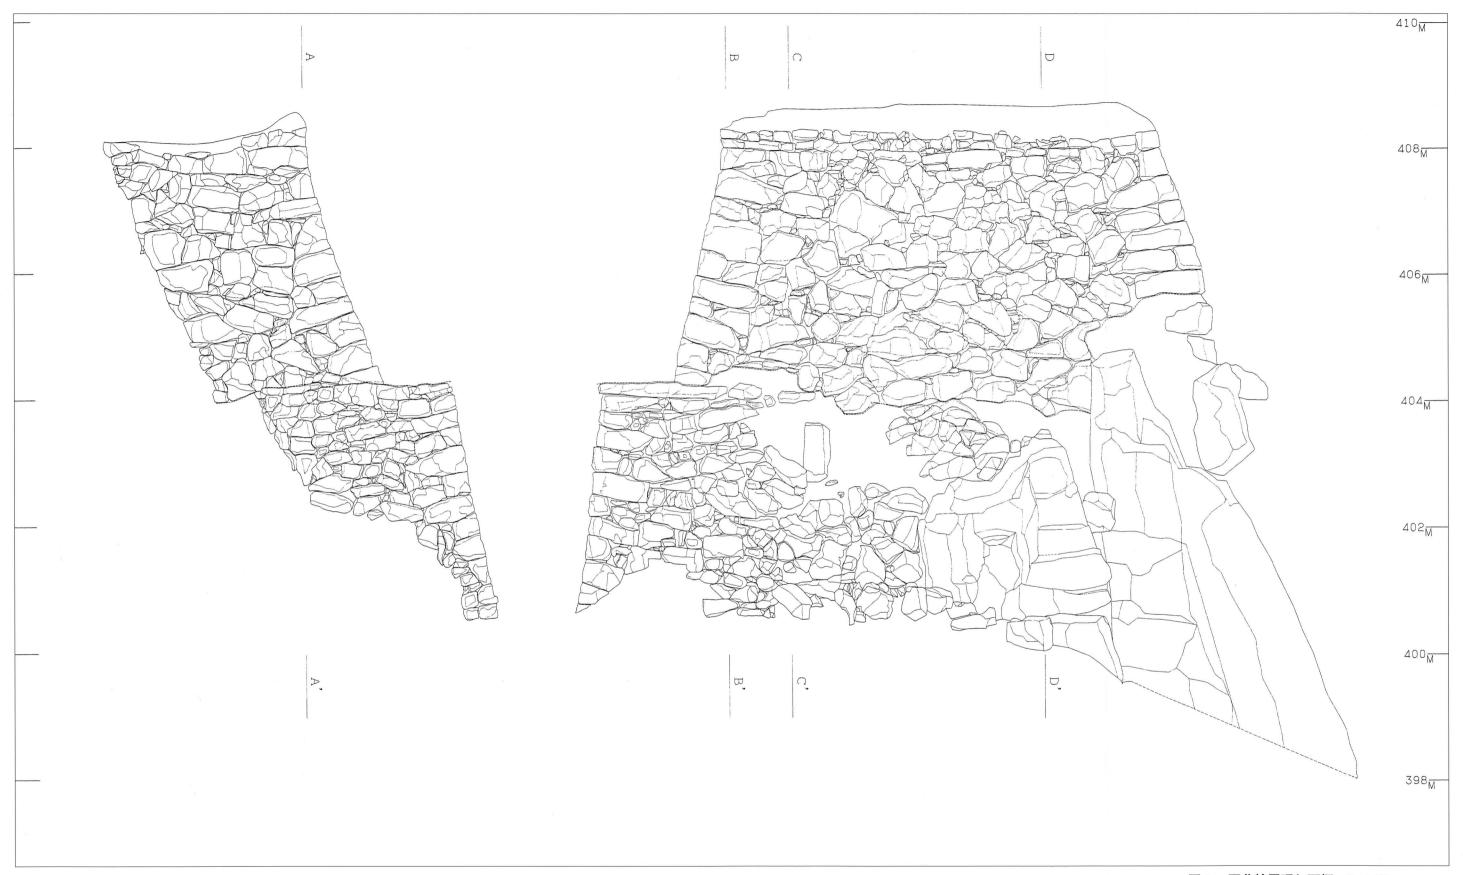
図5 厩曲輪馬廻し石垣 S=1:60 (平成3年 崩落時実測)

かつて、この下段石垣南面の立石 上からモミの大木が伸びていた。そ の大木が平成3年9月に来襲した台 風19号によって揺すられ、立石が前 面へ転倒、石垣も部分的に崩落(第 2章3②・図5参照)したことがあ る。その際に観察した内部の状況で は、立石のすぐ裏には東隅角部の巨 岩(岩盤露頭部)の延長が存在し、 さらに上段石垣西南隅角方向へ向かって延びていることが確認された。 裏栗もひじょうに薄く、まさに下段 石垣は、東南から延びる巨岩の前面 (南面)を覆い隠すよう築き上げられ た石垣である印象が得られた。

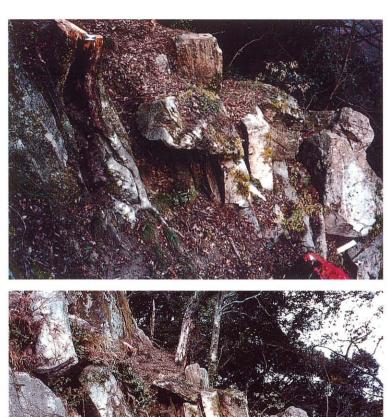
踏査写真(巨石③下部の空洞) 写真3

この幅約12mの範囲は上位斜面の亀裂が発達し、今回の修復対象である①、②岩盤の亀裂の素因はこれにあるものと推察される。そしてこの①、②岩盤等は単独でトップリング変形に至っており、安全対策上、早急な対応が必要である。全体にトップリング傾向にあることは、①、②岩盤の亀裂の状況(①の亀裂が開口15cm、手前に12cm出ており、②の亀裂が開口8cm、手前に8cm出ており、下方で閉じている)からも推定できる。また、①の荷重により②まで亀裂が進展しており、②は③の巨石により押さえられているようである。

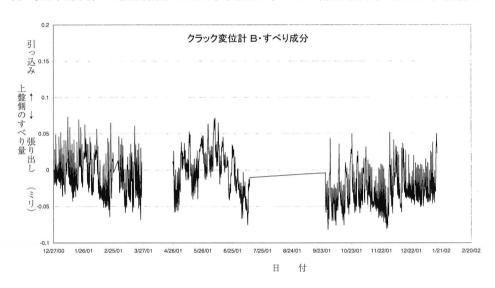
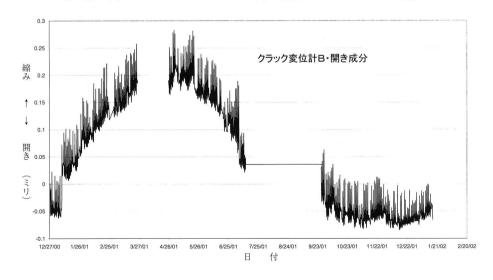
図23、図24はクラック変位計Bの各々、すべり成分(張り出し量)と開き成分(上下方向)の観測結果である。図23のすべり(張り出し)量では、落雷の

時期の変動は不明であるが、約2ヶ月の周期的変動が見られる他は、特に目立った累積する変動は見られない。開き成分は1月から3月下旬まで概ね0.07㎜/月の割合で縮む傾向が見られた。しかし、その後は逆に開く方向に同程度の割合で変動し、クラック変位計Aの開き成分と同じく季節変化のような変動様式を示した。しかし、変動方向を逆転させた時期がクラック変位計Aの7月~9月の間と推定されることとは明らかに異なること、また、気温は7月上旬がピークであることから、かならずしも気温、岩盤の温度の変化だけでは説明できない。クラック変位計AとBの開き量の変動は、前項で説明した通り、ある程度は気温変化によるターゲット設置板の変形を反映している可能性があるが、本年、現場のすぐ上で実施された落石防止対策工事、特に落石する危険の高い岩をセメントで固定した工事の影響も含まれている可能性がある。また、岩盤の熱膨張によりジョイント沿いのクラック間隔が気温とともに変化した可能性も考えられる。

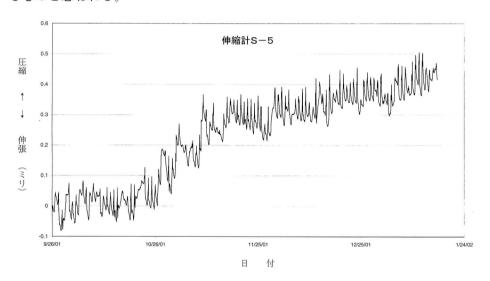
図29 平成13年度の差動トランス型電子伸縮計S-5の観測結果

本観測の対象としている岩盤斜面の下部に孤立したほぼ垂直に立った岩があるが、徐々に斜面下方に転倒しつつあると思われたので、本年7月に差動トランス型伸縮計S-5を設置し観測を開始した。図29に平成13年9月26日から1月までの約3ヶ月間の観測結果を示す。気温変化による日変化の他、10月下旬から11月中旬にかけて、累積する約0.3ミリの圧縮方向の変位が見られた。その後もゆっくりではあるが、徐々に圧縮傾向の変位を示している。気温変化による影響の考察はまだであり、来年度1年間の観測を行って、実際に圧縮(縮み)傾向のクリープが年々累積しているのかどうか確認する必要がある。

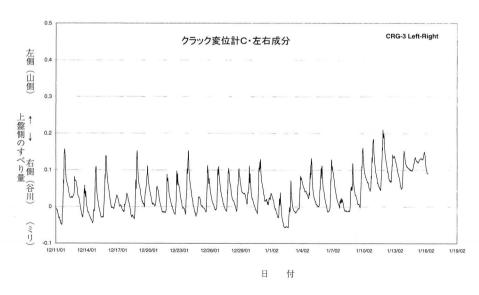
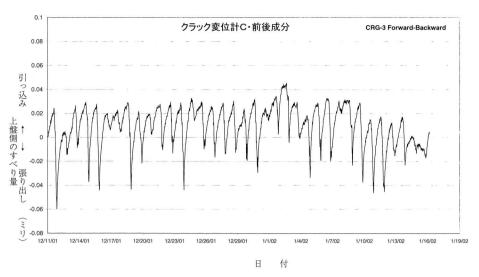
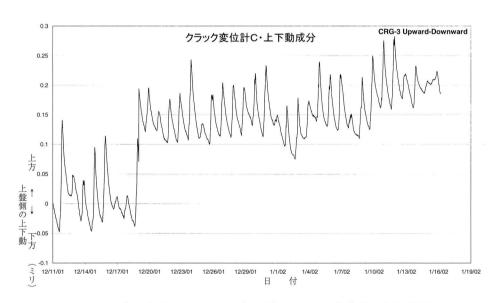
クラック変位計Bの上、観入している樹木の下にある水平ジョイントにおい

て、上盤側の岩盤がせり出してきている。このクラックの変位の3成分を精密観測するため、平成13年12月にクラック変位計3台を設置し、観測を開始した。3成分とは、左右、前後(張り出し)、上下(クラックの開き)、で各々図30、図31、図32に平成13年12月1日~平成14年1月16日までの約1ヶ月間の観測結果を示す。気温に対応する日変化が明瞭に現れており、妥当な結果であるといえる。特に目立った累積する変動は見られないが、3成分ともに1月8日から僅かに累積する変位が現れている。変位量は左右、上下成分が約0.1ミリ、前後成分が0.04ミリである。この期間に対応する降雨はなく、気温が上昇傾向にあり、気温の影響の影響が主な原因であると思われる。上下同成分(図32)の12月18日~19日に大きな変位がみられるのは、動物が触ったか小石の落石等によるものと思われる。

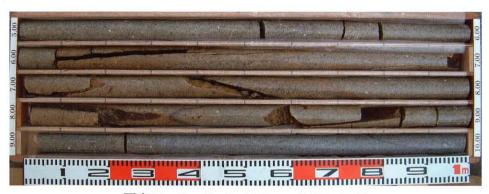
写真25 Bor-No.1 5.00m~10.00mコア

$5.00\,\mathrm{m} \sim 10.00\,\mathrm{m}$ のコアは $\mathrm{G.L.} - 6.10\,\mathrm{m}$ までは上記と同様、硬質なコア状態である。 $\mathrm{G.L.} - 6.10\,\mathrm{m} \sim - 8.90\,\mathrm{m}$ 間はクラックが縦や斜めに発達していることから C M 級(軟岩 II)に区分されるコア状態である。 $\mathrm{G.L.} - 8.90\,\mathrm{m}$ 以深より、硬質で新鮮なコア状態である。

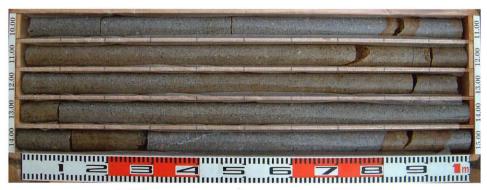
写真26 Bor-No.1 10.00m~15.00mコア

10.00m~15.00mのコアは棒状コアで採取される。クラック沿いに褐色に変色する箇所があるが、コア状態は概ね新鮮であり、ハンマーにより軽い金属音がするなど、非常に硬質であることからB級~CH級(中硬岩~軟岩Ⅱ)に区分

されるコア状態である。

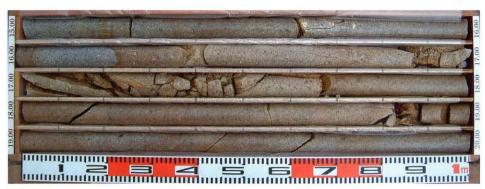
写真27 Bor-No.1 地点15.00m~20.00mコア

$15.00\,\mathrm{m} \sim 20.00\,\mathrm{m}$ コアは $\mathrm{G.L.} - 16.25\,\mathrm{m}$ までは上記と同様硬質なコア状態である。 $\mathrm{G.L.} - 16.25\,\mathrm{m} \sim - 16.90\,\mathrm{m}$ 間は斜めにクラックが発達しており $\mathrm{C\,M}$ 級(軟岩 II)に区分される。 $\mathrm{G.L.} - 17.70\,\mathrm{m}$ までは $\mathrm{C\,L}$ 級~ $\mathrm{C\,M}$ 級(軟岩 II ~軟岩 II)に区分されるコア状態であり、 $\mathrm{G.L.} - 19.00\,\mathrm{m}$ までは棒状コアで採取されるものの若干軟質であるため、 $\mathrm{C\,M}$ 級~ $\mathrm{C\,H}$ 級(軟岩 II)に区分される。以深はクラックが見られるもののハンマーにより軽い金属音がするなど $\mathrm{C\,H}$ 級(軟岩 II)に区分されるコア状態である。

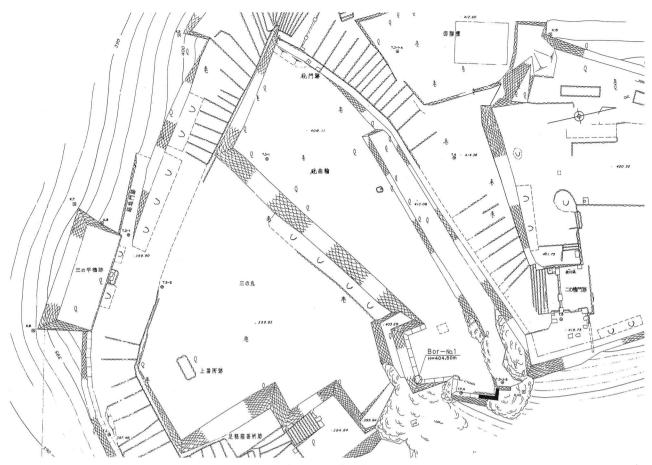
図36 ボーリング調査位置図

なお、石垣解体後の基盤(岩盤)部分の樹根や土を除去した結果、地山岩盤の一部であると考えていた基底部の岩石は、大手門上方岩盤同様、そのほとんどが地山の岩盤から浮いた(個々に縁が切れた)状態の転石であることが確認された。以下、現地表から地下30mまでの間も岩質ではあるが、部分的に相互の岩の間に亀裂や風化層があり、最大で10、程度の隙間が形成されていることもボーリング調査により確認された。相互の亀裂は、密接な部分でも酸化鉄が付着しており、空気の流入があるものと考えられ、さらなる風化の進行が予想される。

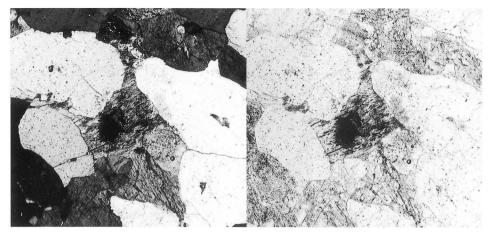
7. 大松山城跡石垣

また、大松山城跡石垣(写真29-7·8)、小松山城跡の大手門(写真29-9·10)、 天守台石垣(写真29-11·12)の石材も顕微鏡観察をおこなった。そして、この 観察結果でも有職鉱物として、黒雲母のみとほぼ等量の石英、斜長石、カリ長 石がみられた。このように石垣に使用されている石材は、大松山・小松山の基 盤岩とほぼ同じ組織構造の岩石からなっていることがわかった。

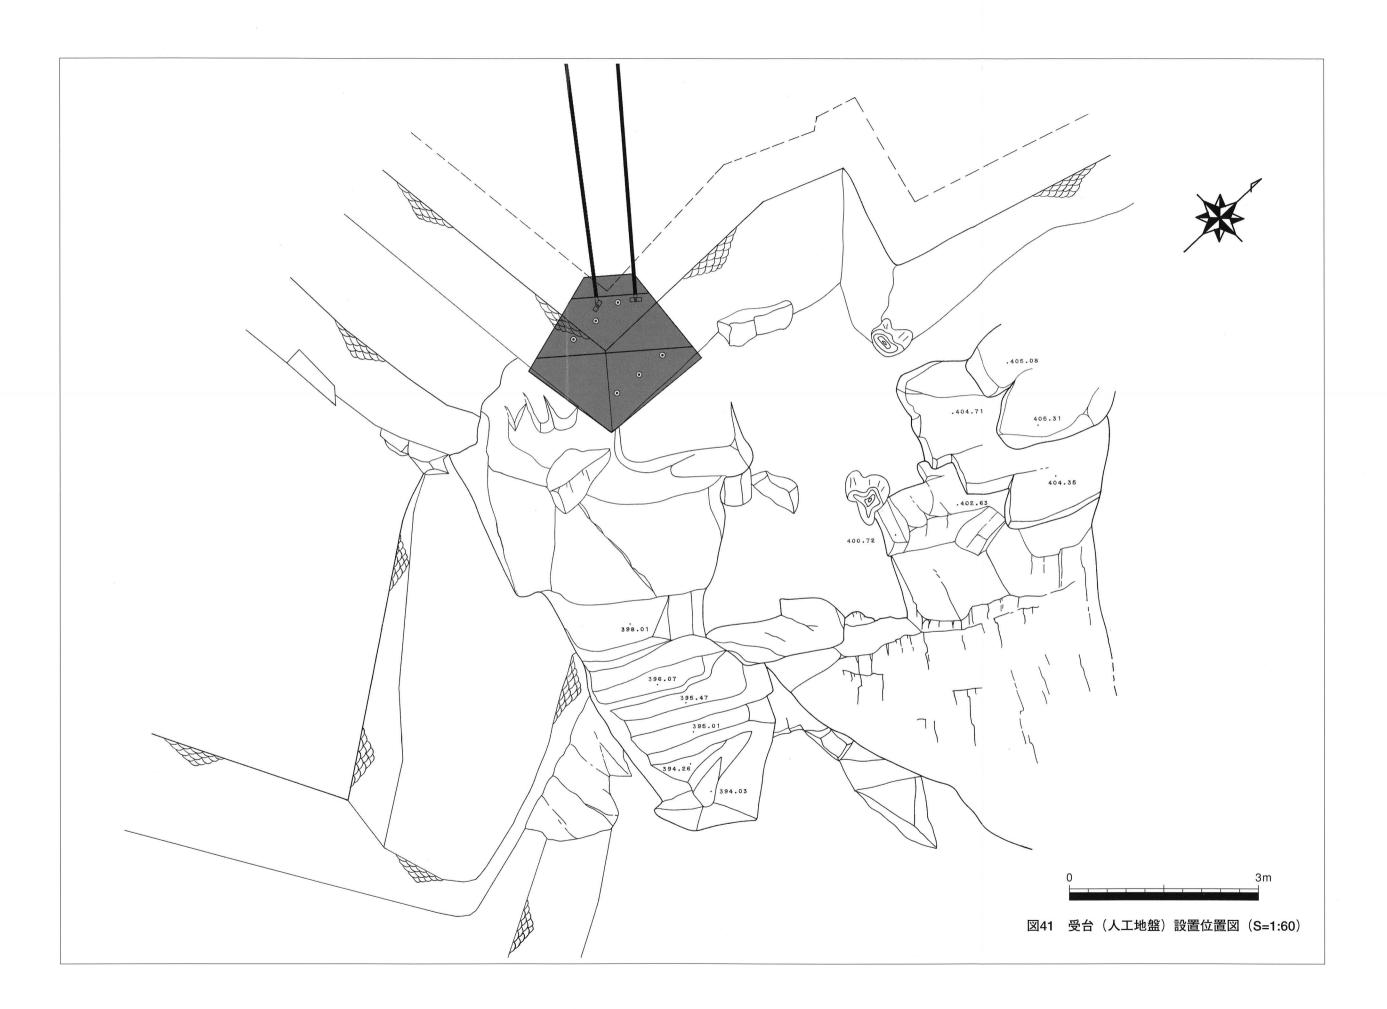
この受台の鉛直方向への支持力の検討を行うため、厩曲輪の石垣天端から約20m垂直下にボーリング調査を行った。その結果、岩盤の節理部分に風化岩の層があり、最大で10cm程度の空隙が形成されていたことがわかった(第3章3「地質の状況(岩盤内部の地質調査)」参照)。

これらのことを踏まえ、鉛直方向への支持力を得るため、工法の検討を行った結果、ルートパイル工法を採用することとした。

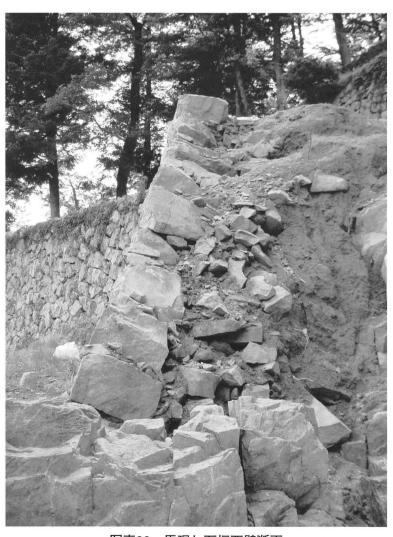
写真30 馬廻し石垣西壁断面

結果、石垣内側は、全高の1/3(約90cm)までは土砂が充填されていて栗石はほとんど認められなかった。全高の1/3ほど掘り進むと栗石が出土するが薄く(写真30)、瓦片も混入するが少ない。出土瓦から天和期に積まれたものと考えられる。
