史跡松江城整備事業報告書

(第5分冊：環境整備)

2001年3月

松江市教育委員会

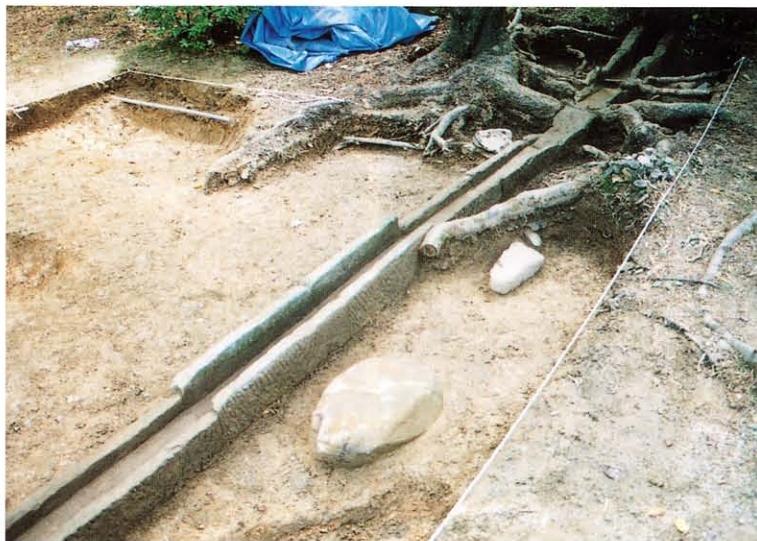
2-II-5 御廣間北面西

発掘調査実測図（次頁）と照合すると、御廣間跡は北面西側の礎石痕列が検出され、南・東面にある排水路と合わせ遺構と一致する。しかし、西面の側柱筋の確認はできなかった。間仕切柱礎石、束礎石等の遺構も明確にできなかった。

遺構面より、礎石・抜き取り痕等を検出した。

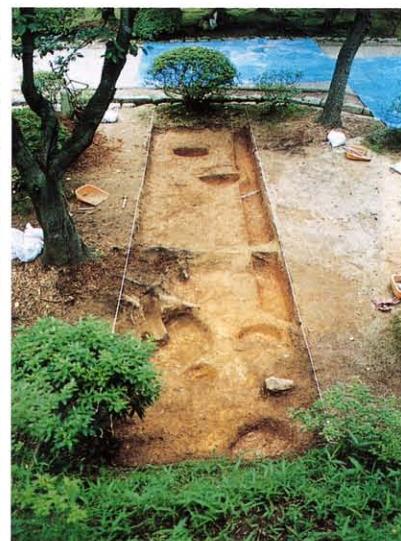
2-II-6 硙石抜き取り痕詳細

櫓礎石と違い、飼石等があまり見られない。

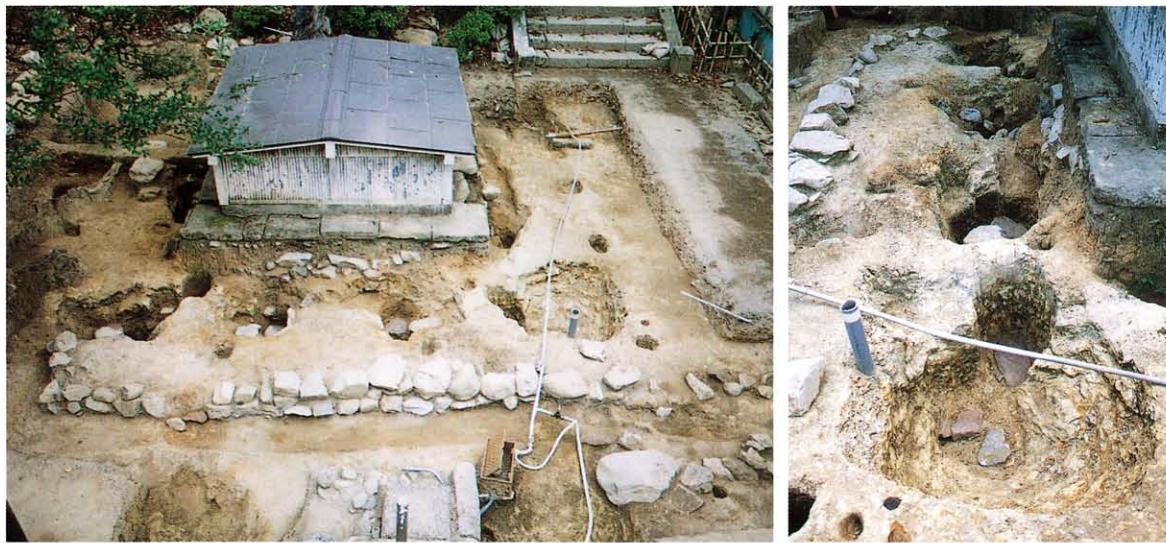
2-II-8 発掘遺構調査全景

現在の井戸周囲から掘立柱穴、地覆石列、排水溝等の遺構が検出された。絵図・文献に記されている通りの遺構であることが確かめられた。

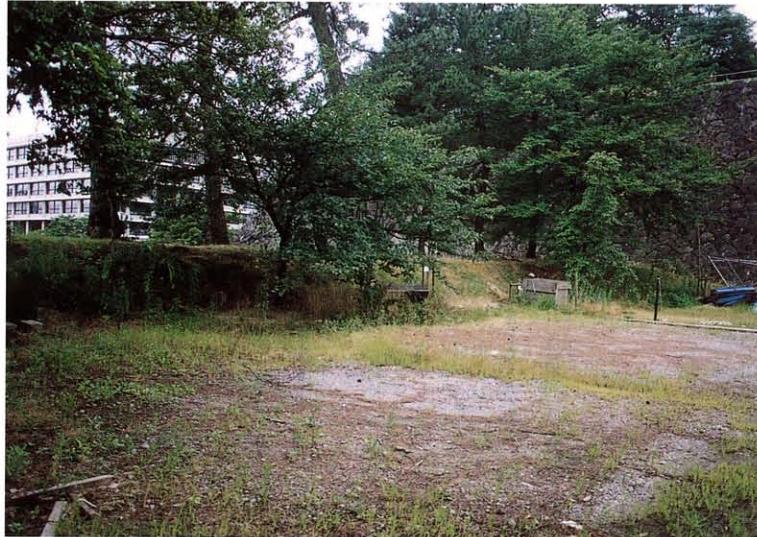
腰石垣整備前

現在、柵形（土舗装）を囲む石垣については、柵門跡で高さ約2m内外残るのみで、柵形内部（内側東面、南面）は、一見土壘のように見え、土も流出している状態である。整備では、調査によって確認された石積位置に石垣石積遺構を保護し、かつその上部に腰石垣を新たに積み加えることで土羽の崩落防止は基より、柵形内部の区画を明確化することとした。腰石垣の高さについては、土砂の崩落防止を優先し、平均70~80cm（広場内の地表面勾配により変化）とし、その上部については、土羽による勾配を取り、かつ斜面には張芝として修景した。

柵形内部の整備項目としては、既存の園路や樹木を整理し、土留の流出、破損している区画を調査によって検出された石垣等（腰石垣）に整備し、土羽の張芝等の修景、また内部の広場整備を対象とした。

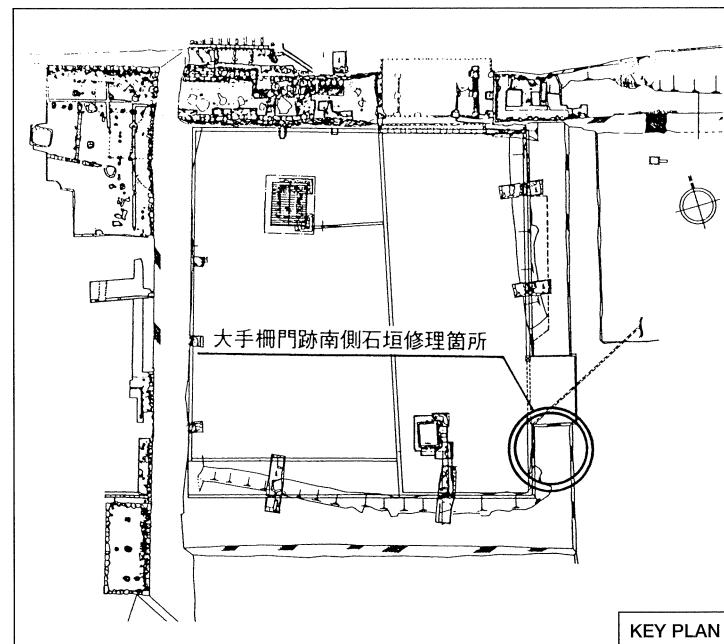
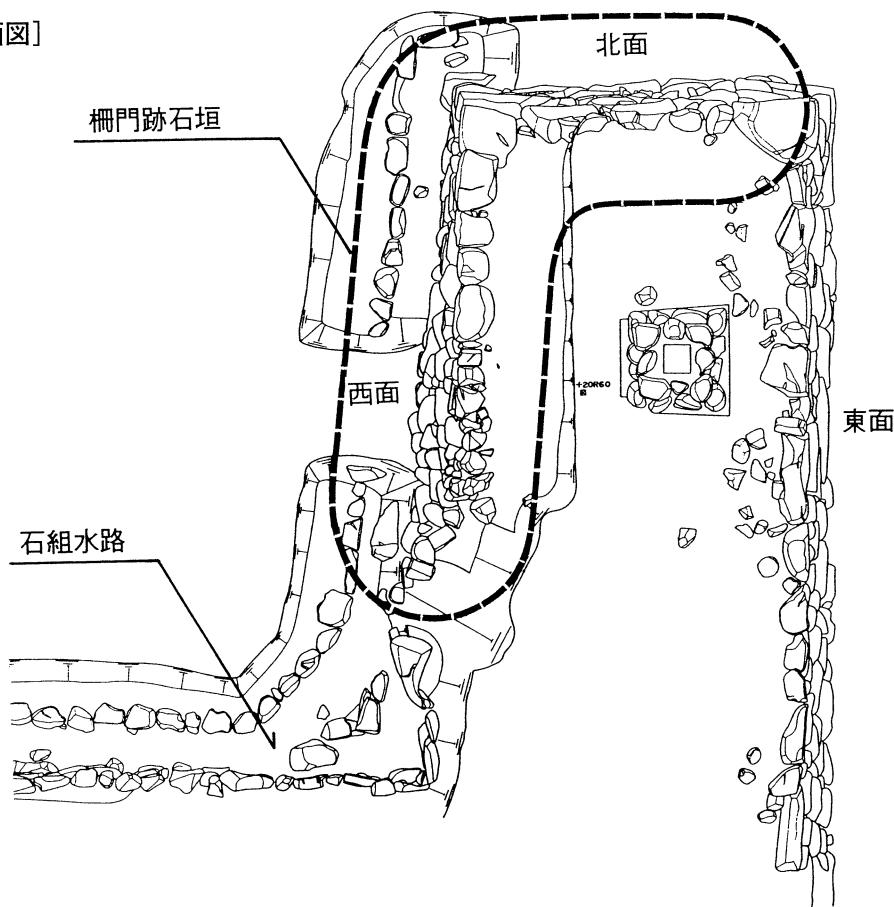
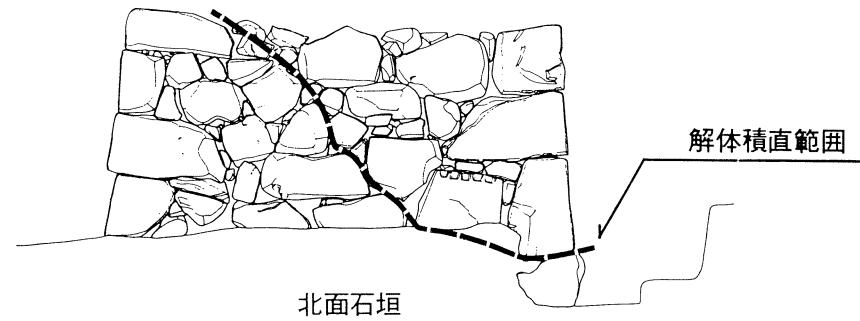
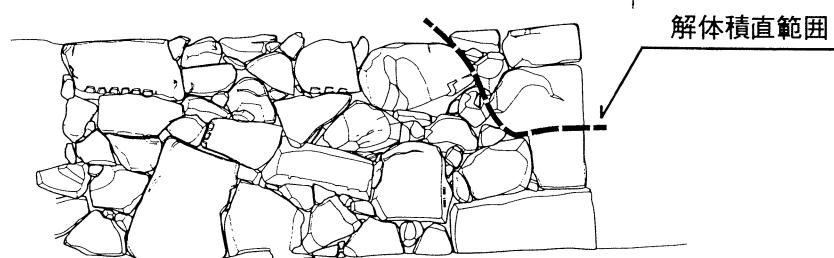
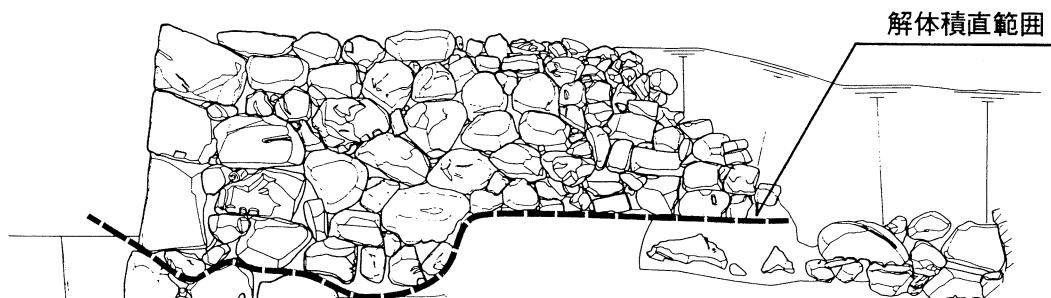
[石垣平面図]

大手柵門石垣（南側石垣）については、西面（柵門背面側）の石垣が樹木や土砂の崩落により、そのほとんどが崩落寸前の状態であり、その結果、一体となる北側、東側へ繋がる石垣面の変形を助成している状態である。また西面の破損している石積については、後世の積み直しと石材自体も近年取り替えられ、城郭石垣にそぐわない状態である。

石垣解体は、残存する根石については、そのままとし、上部についてのみ番付し積み直した。西面については、利用可能なものの石積に利用し、新たに石材を補充して、土羽の形状に伴わせて石垣形状を決定した。なお、石垣の解体調査で石垣下に石組水路が検出され何度かの改修の痕跡が見られた。

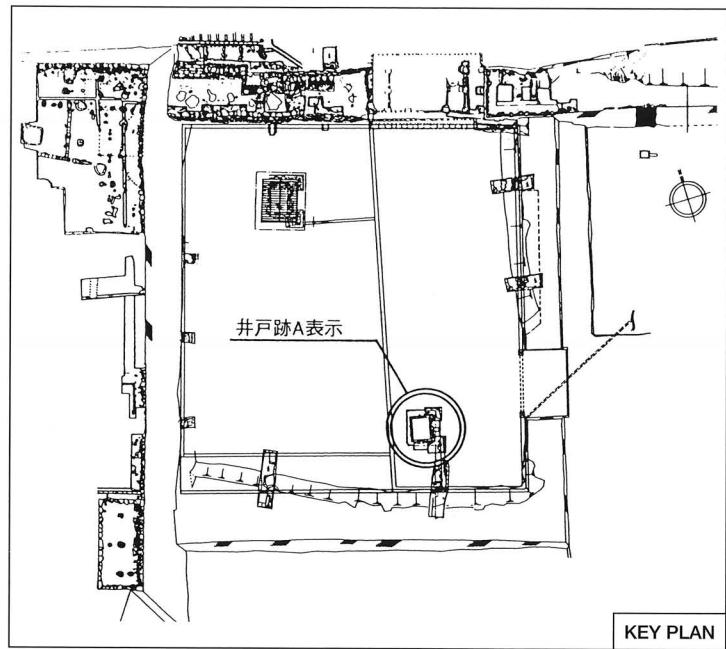
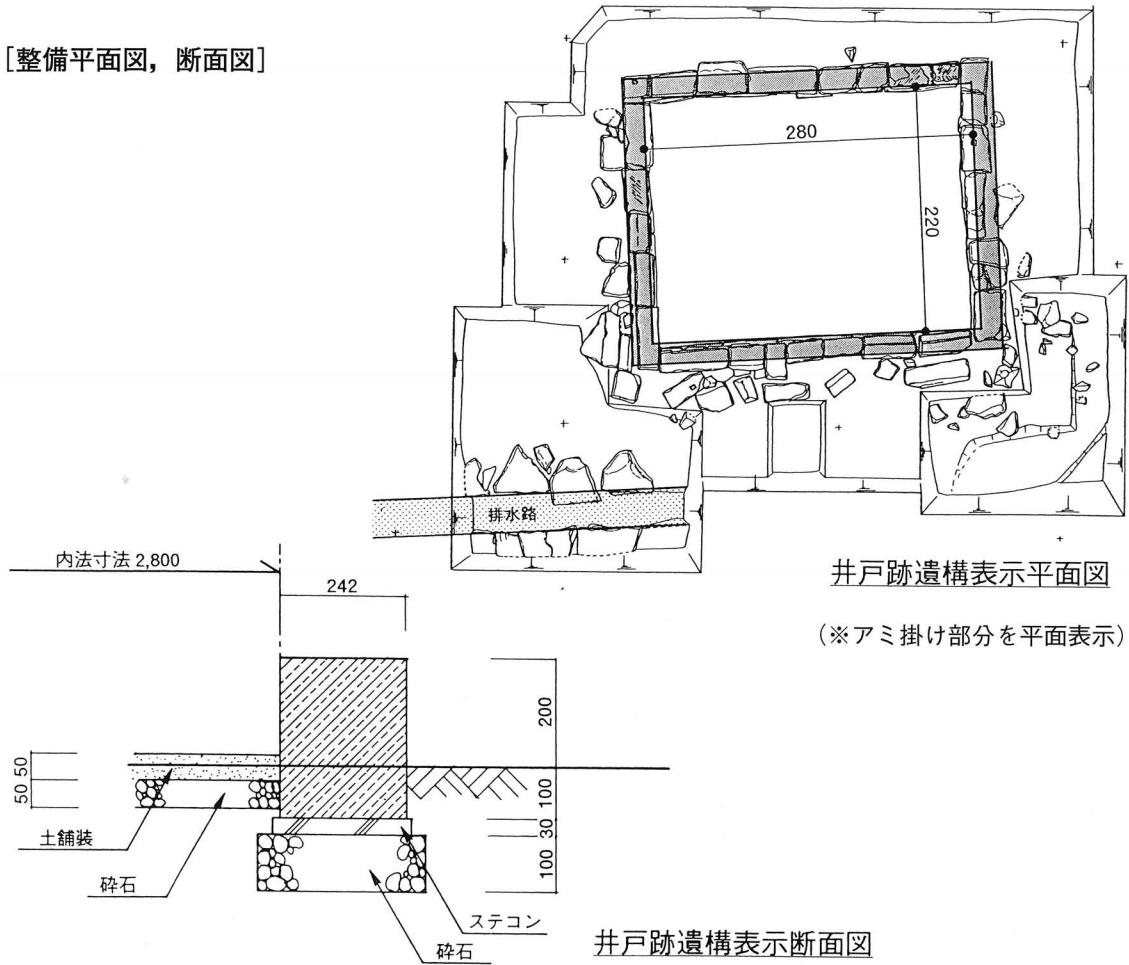
[整備平面図、断面図]

井戸跡 A 遺構は地表面下に切石と来待石で枠形に囲われて井戸跡がある。何度かの積み直しが見られるが、比較的良好に残る。往時は地下から湧き出る水を溜めたもので水洗いのような用途に使われたものと思われるが、井戸跡 B のように汲み取り口の敷石や検出された隣接する排水路を繋ぐ敷石（洗い場）や水路は見受けられない。

整備では遺構の保護を優先し、現地表面での遺構表示と説明板の設置のみに留めた。遺構表示方法は、遺構の上部（地表面位置）で同規模に切石（来待石、切石）を並べ、内部を舗装仕上げとした。

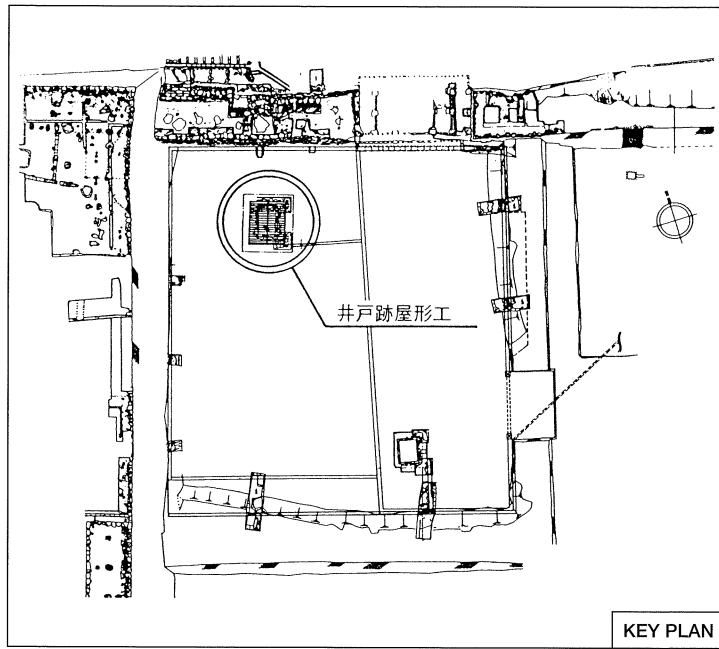
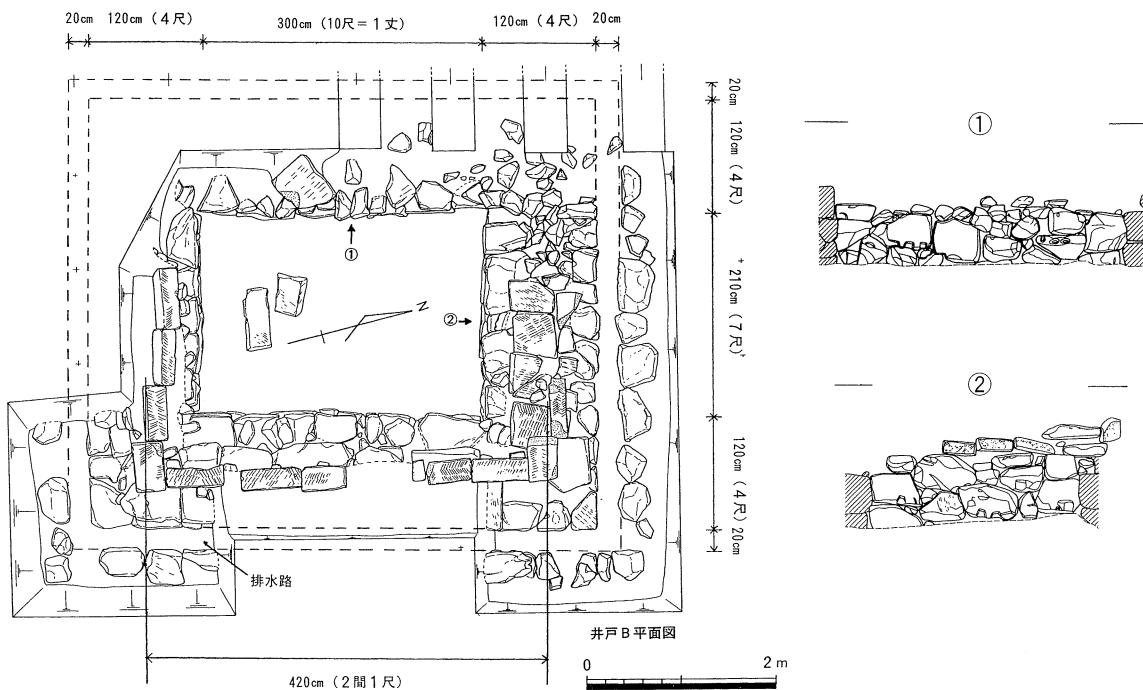
[遺構平面図]

井戸跡Bは発掘調査から、現地表面約50cm以下から、井戸を囲む石垣と石貼及び水路、高さ約1尺の縁石（建物上台縁石）及び井戸水汲み取り口の渡り敷石が検出された。井戸の水面規模は約3.0×2.1mと大きく、水汲み場や洗い場と考えられる水は、地表面下を通る湧き水を溜めたものである。

遺構については、たいへん類例が少なく貴重で、一部石積等消失・破損しているものの、敷石の構造や縁石の状態など、井戸の構造を明確に残している。

整備では、遺構を破損しないよう埋戻し、その上部に同等・同規模のものを再現した。井戸の石組み（石垣）、石貼については、粘性土等で締固したように石積・石貼とし、往時の構造とした。井戸屋形の構造と一体となる来待切石縁石については、その基礎となるため、下部にコンクリート布基礎を設置した。水汲み用の渡り（踏石）については敷石（水路）面に遺構等同等に自然石平石を見つけ出し接設置した。

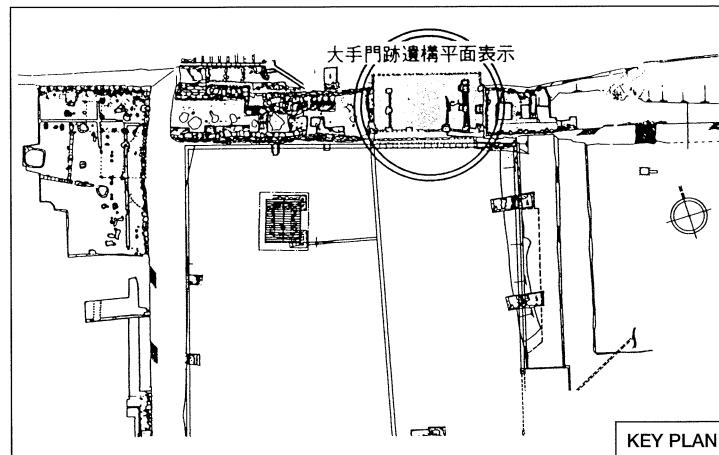
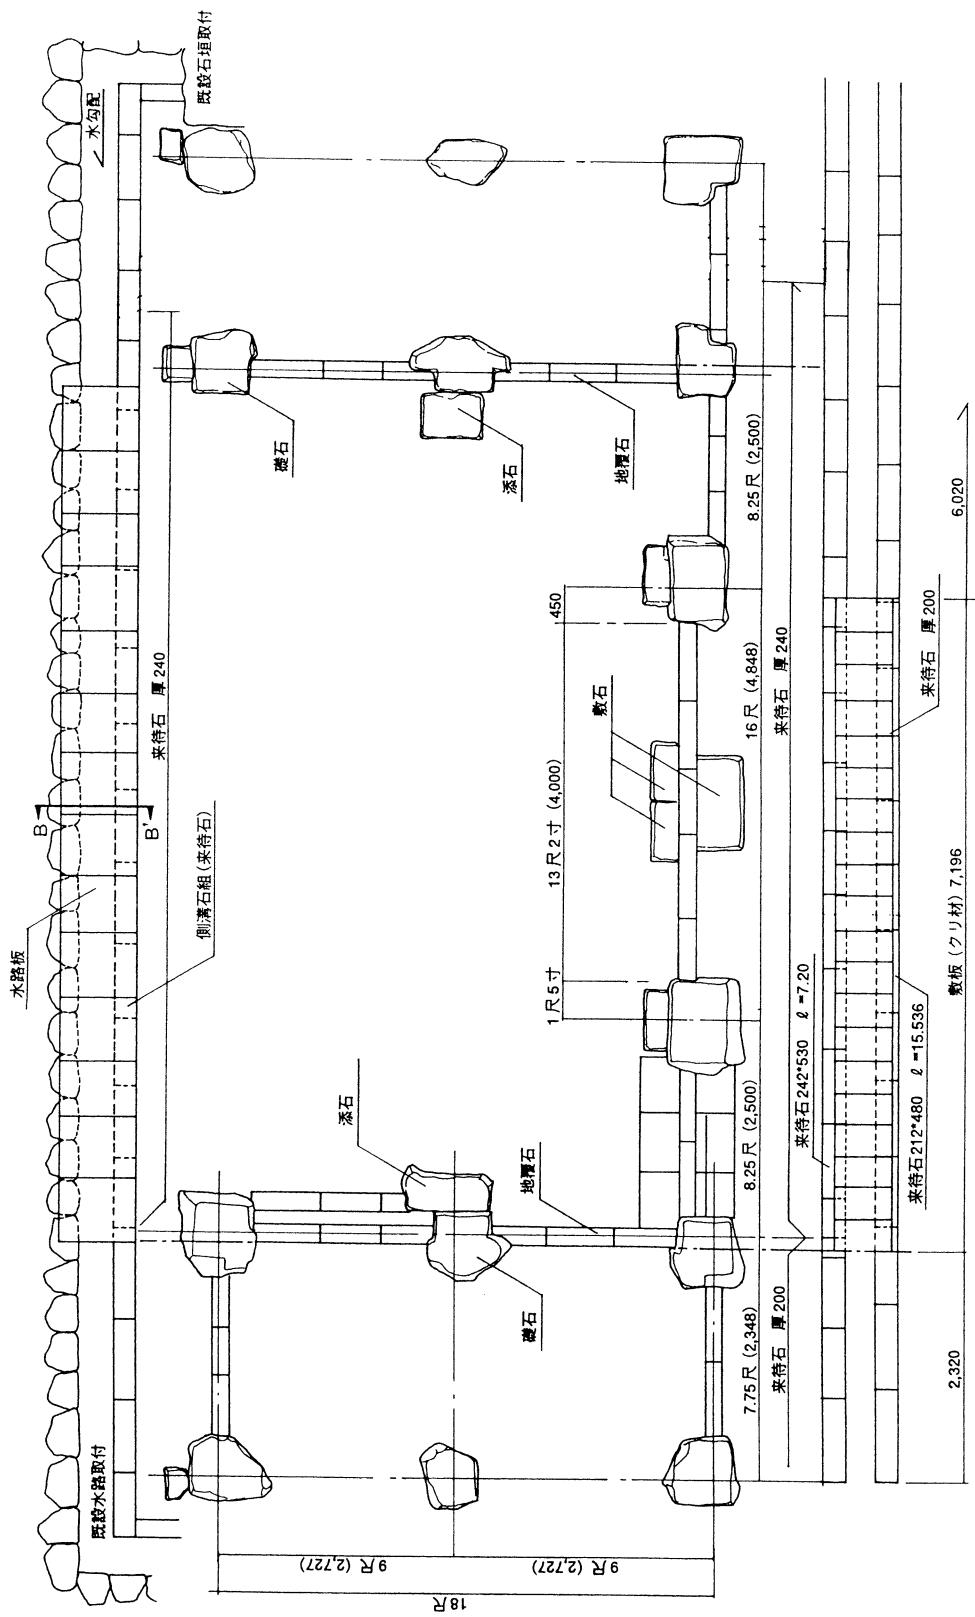
[整備平面図]

大手門跡現地表面下約60cmのところから検出された礎石等残存状態はきわめて良好である。櫓門に関係する礎石（14石）、礎石を繋ぐ地覆石（来待石）、また門前面、出入口に敷いた敷石（来待石）、礎石に付随した添石等が良好に検出された。一部水路が後世の改変により破損しているのみである。

大手門整備では、良好な遺構を埋設保護することを優先し、門跡については、現地表面での同位置で、かつ同様な仕様による表示を以てすることとした。しかし、表示加工する上での多種の形状を持つ礎石の意味と添石の意味など、全国的にも類例がないことによる施工上の考え方の統一が必要とされた。どこまで忠実に施工するかについては、遺構がもつ形や加工痕跡の意図が明確化されない限り相応に難しい。礎石の複雑な形状や添石の設置は、左右対称の同様な状態であることからも、意図的なものであると考えられる。

整備施工では、往時の礎石等加工の意味が解明され得なかったことにより、可能な限り忠実に（石材の材質、形状、加工程度）採取、加工、設置した。門跡の周りの水路及び自然石水路と同等のものとして整備した。門跡内部については、往時は土であったものであるが、往来が著しいことから、アスファルト系の土色舗装にし、水路は軽自動車通行にも耐えられる蓋板（クリ板）を設け、通行の安全を図った。

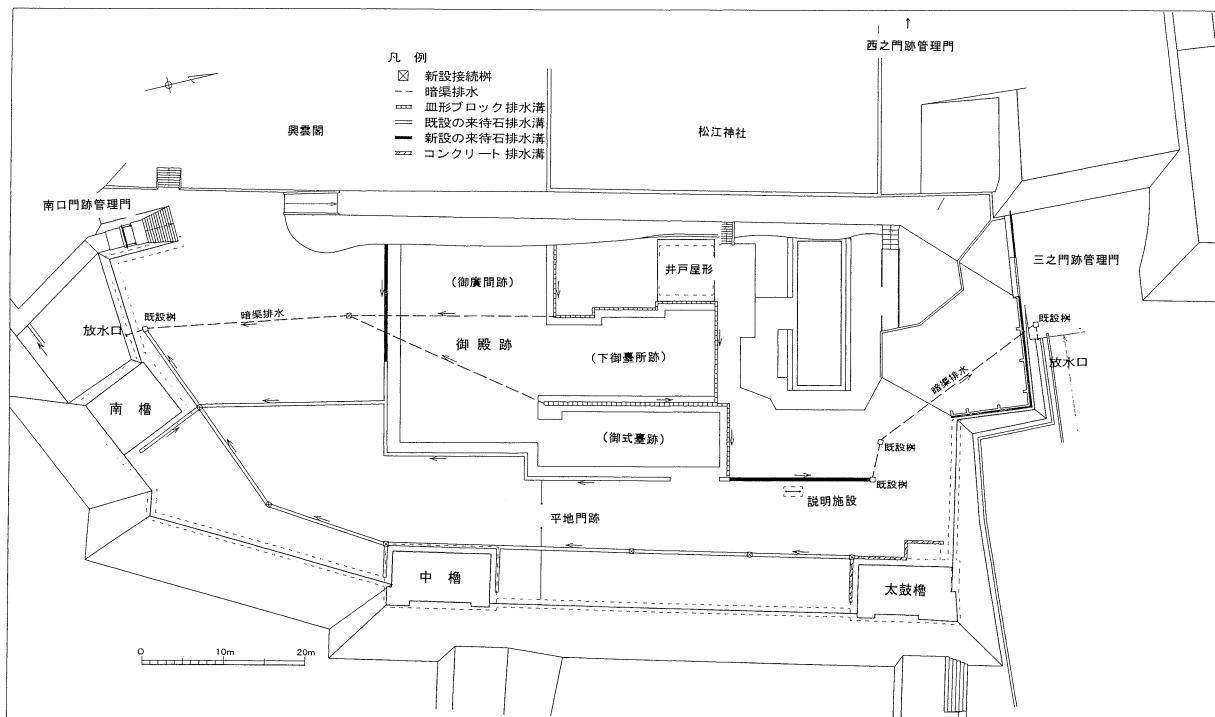
図3-II-9 二之丸地区雨水排水計画図

敷地内に残る創建の来待石製排水溝を据直して雨水排水計画の整備をした。整備にあたっては、現状の平面位置、石垣の高さ、水勾配を見据えて計画を立てながら実施した。部分的に欠失している排水溝は新設の来待石にて製作し補足した。御殿跡の雨落ちのうち排水溝が確認されなかった範囲は、擬石皿形ブロック排水溝を設置し整備した。また、必要な位置に接続樹、暗きよを整備した。図3-II-9参照。

雨落溝の発見されなかった御殿雨落ち位置には、碎石地業、均しモルタルの上、擬石皿形ブロック排水溝を設置した。

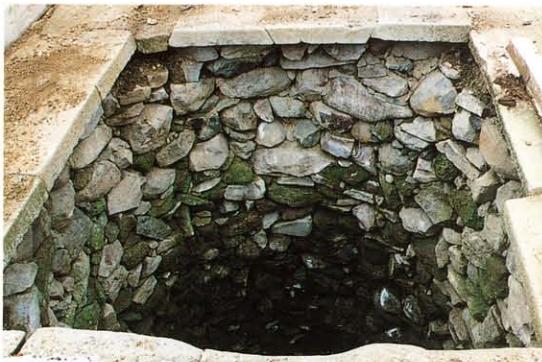
井戸の現状

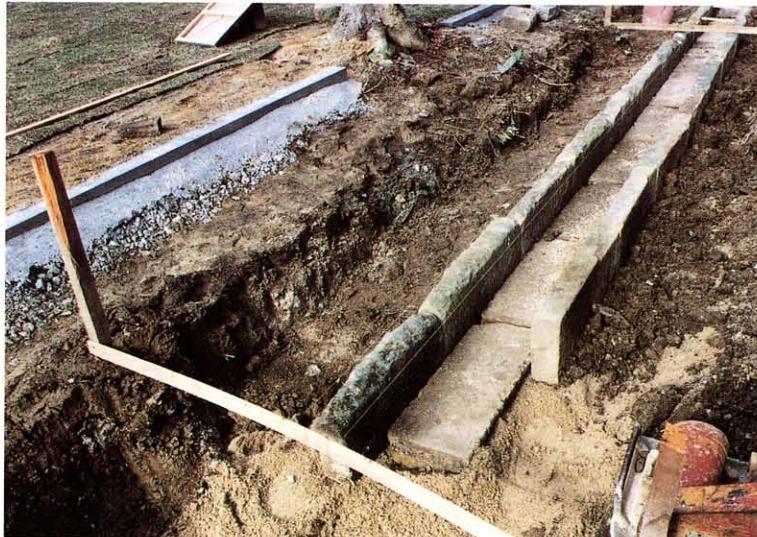
排水路整備工事中
