史跡高松城跡整備報告書 第5冊

史跡高松城跡鞘橋修理工事報告書

2012年1月

高 松 市
高 松 市 教 育 委 員 会

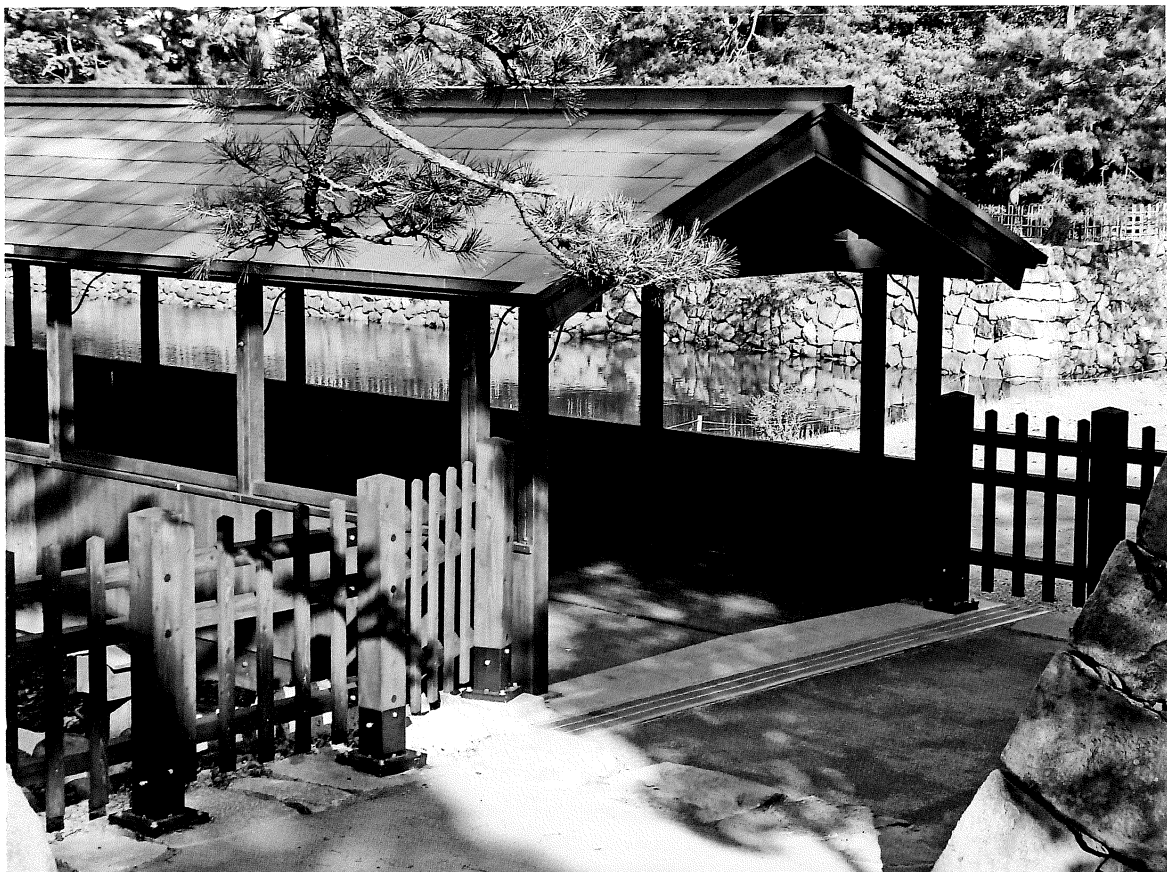
竣工鞆橋木造橋部修理部分

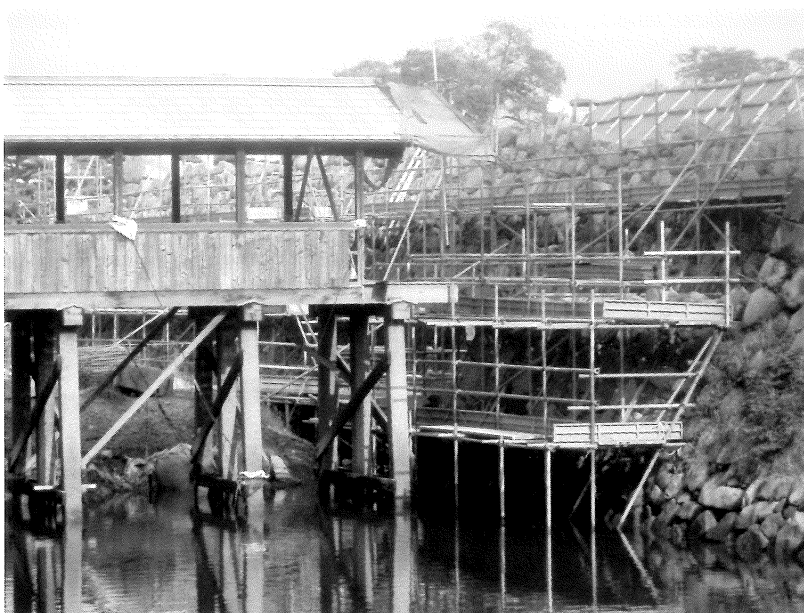
写真1 2 解体後修理前の状況① (西面)

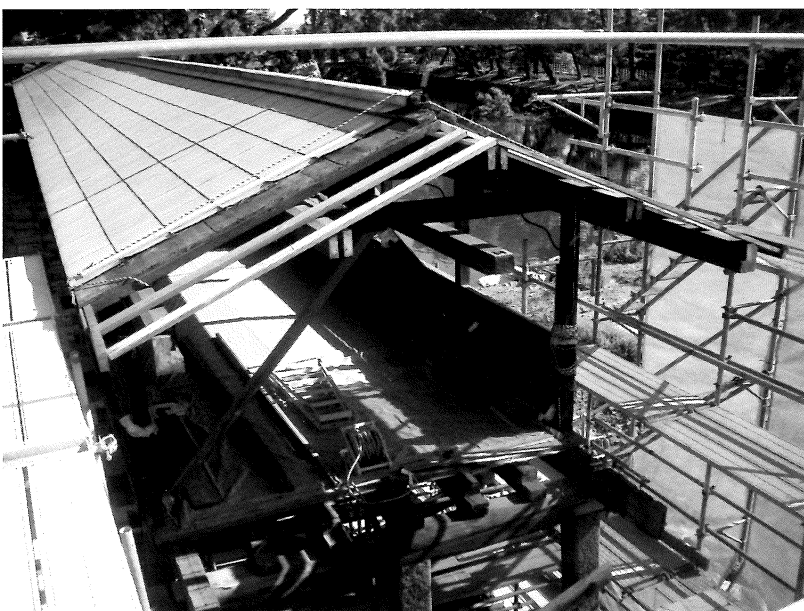
写真1 3 解体後修理前の状況② (南面)

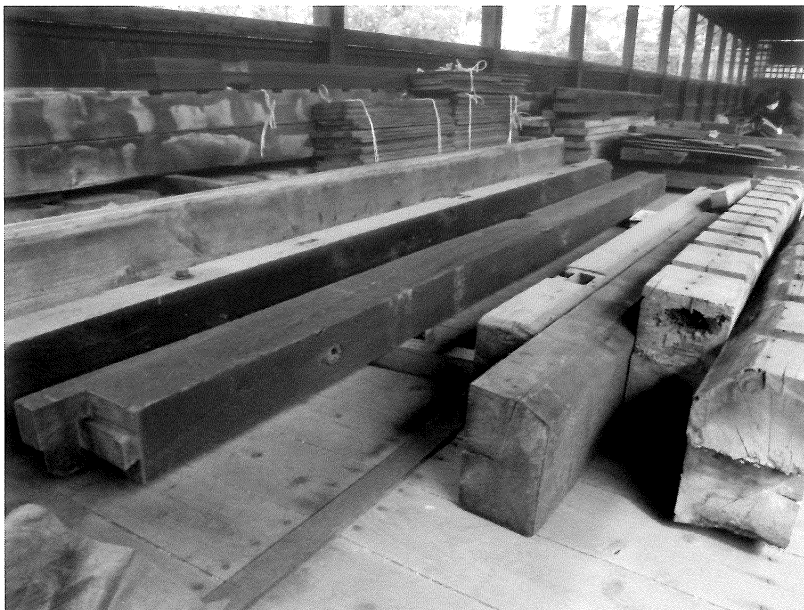
写真18 解体後修理前の状況⑦ 解体部材

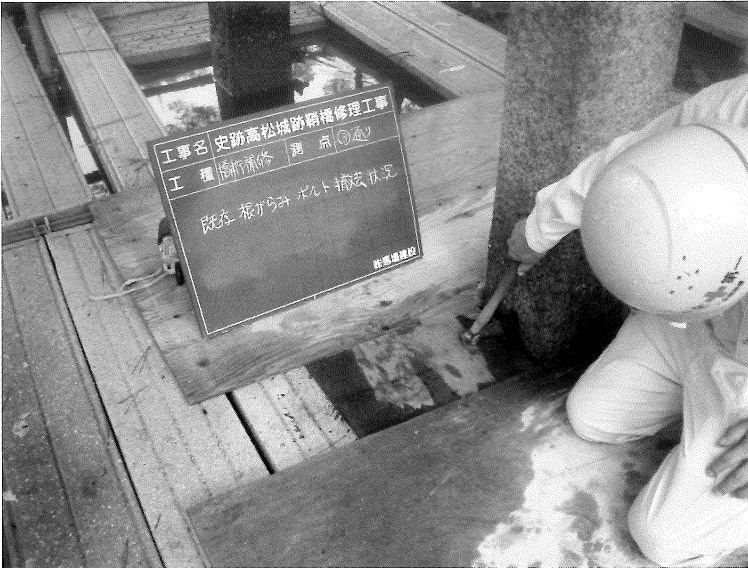
工事について平成23年7月15日に株式会社馬場建設と、工事監理について同日に株式会社文化財保存計画協会と契約を行った。仮設足場（ブラケット足場）設置後に、クラックの補修箇所を調査し、監理者と確認を行った。次に橋脚の既設根がらみ貫とボルトの撤去作業に取りかかったが、水平材の根がらみ貫を留めていたボルトの腐食が激しく石材に付着しているところも多かったため、撤去作業に予定よりも時間を要した。根がらみ貫とボルトの撤去の後、防腐・防蟻処理を行った新設の根がらみ貫をステンレスボルトにて固定した。併行して、クラック発生箇所にエポキシ樹脂の注入を行い、クラックが大きかった5箇所についてはステンレス板（9mm厚）による補強を行った。

写真21 既存根がらみ貫固定ボルト撤去状況

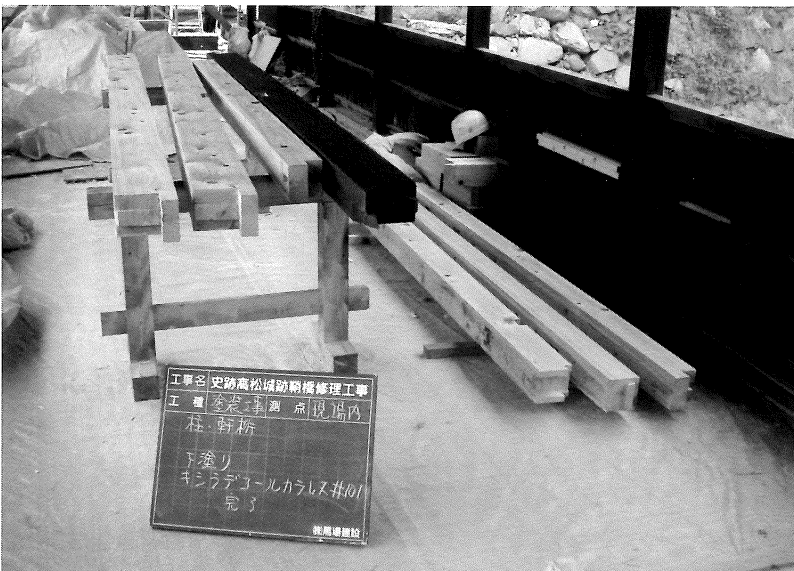
写真40 小屋梁（一部再用材）・軒桁

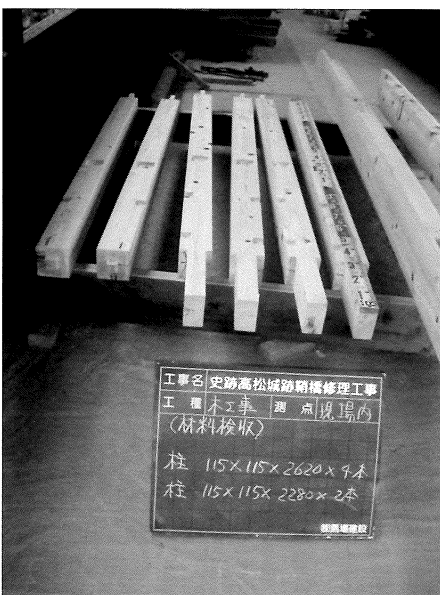
写真41 柱材（全て新材）

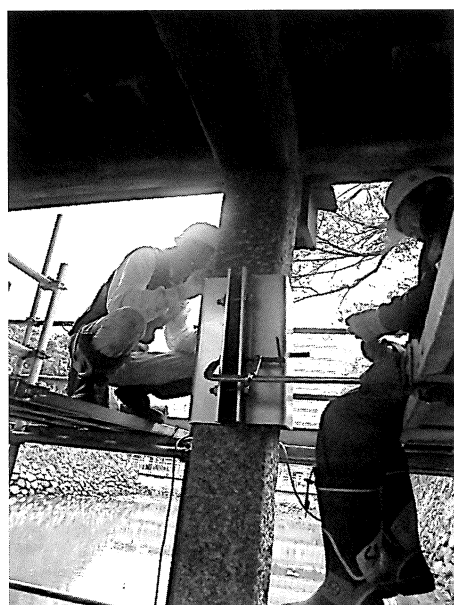
写真64 クラック箇所補強用ステンレス板
施工作業状況

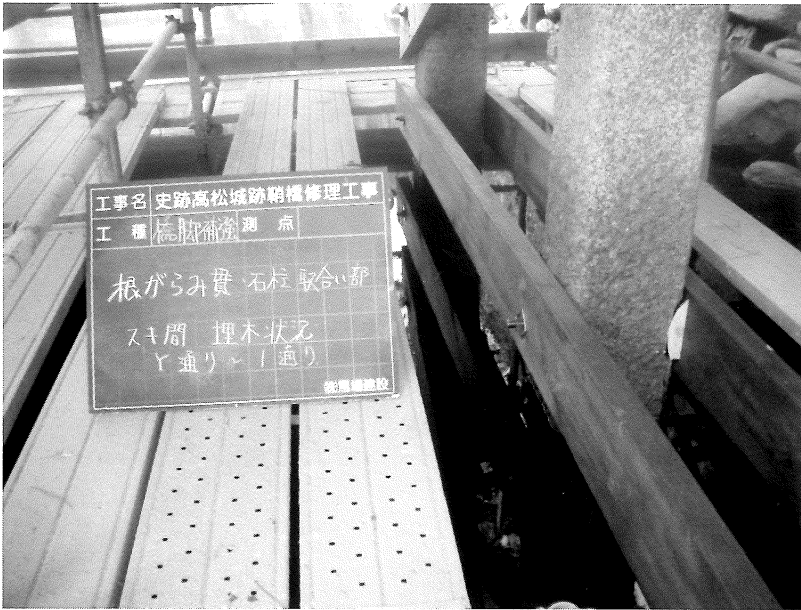
写真66 根がらみ貫設置状況

貫材は、海水の干満にさらされ腐食していたため、腐食前と同寸法の部材で全数を交換した。また既存の鉄製のボルト・ナットの錆の膨張により石柱が破損するとともに、錆が石材表面を伝って流下し汚れの原因となっていたため、今回工事では錆の発生を抑制できるステンレスボルト・ナットにて固定することとした。なお、貫材は木造橋部分の部材と同様にキシラデコールにて防腐防蟻処理を行うと同時に、既存木部材と近い色に着色した。

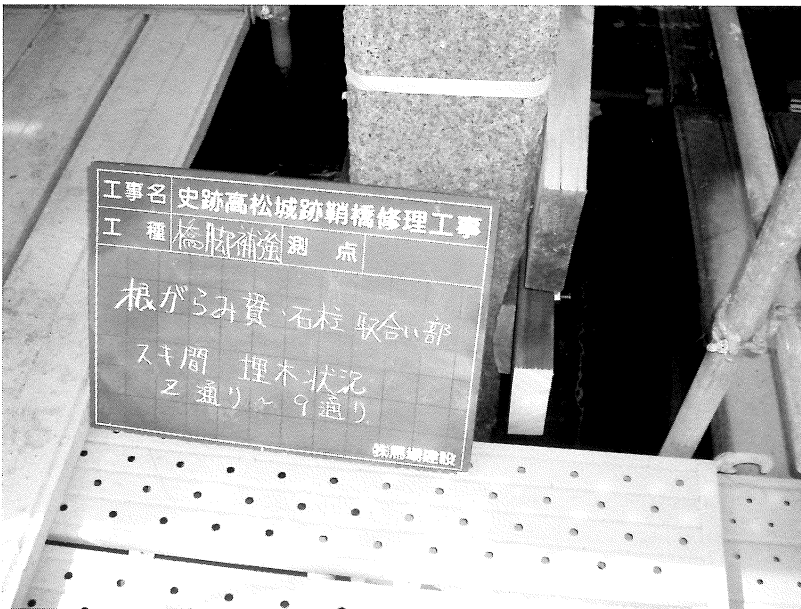
写真67 石柱・根がらみ貫取り合い部埋木状況
