## 第6章 城壁修復工事における考え方と方向性

### 第1節 経緯と経過

### 第2節 城門及び城壁の構造、規模、形状

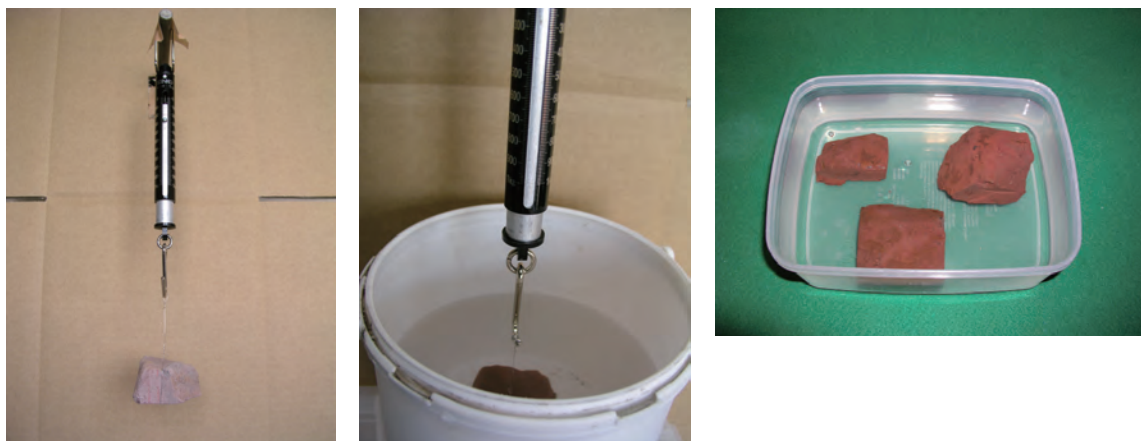
写真 60 岩塊強化処理状況

No. 1～No. 6の岩塊（凝灰岩）の比重を測定し、その結果に基づいてNo. 1、2及び4を強化剤Silicate#2に同様に1日間含浸処理。No. 3、5及び6を比較検討として未処理とした。

また、石材の接着や含浸処理を施した上で再利用する場合は、荷重が少ない城壁天端部分に限定する必要がある。一方、凝灰岩については、強化処理による強度の向上が望めないことから、天端を除いて築石として再利用することは、石垣の安定性を欠くおそれがある。

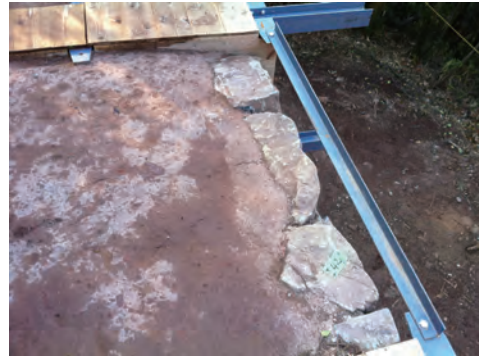
3基とも特に変化は見られなかった。

写真 61 経過観測 1ヶ月①

写真 62 経過観測 1ヶ月②城壁天端

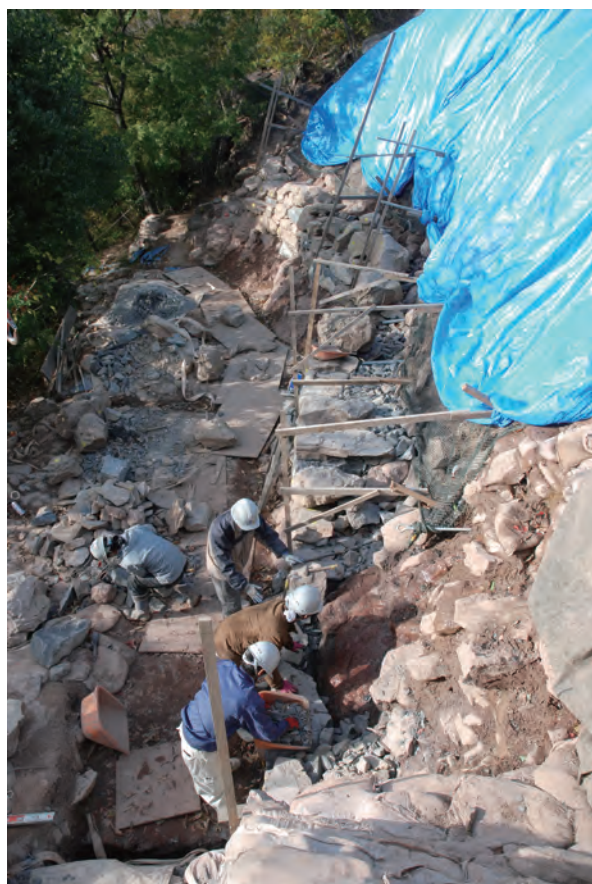
写真 99 北側城壁石積み状況①（南から）

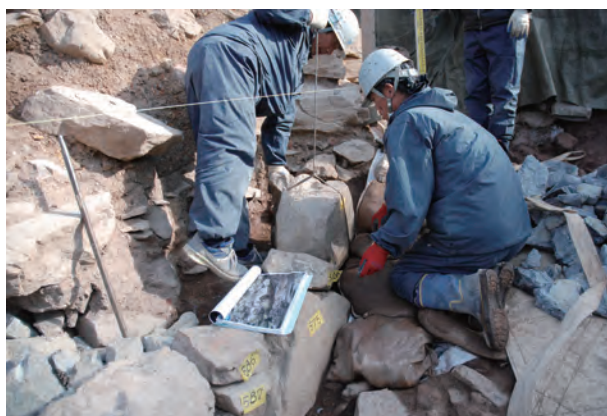
写真 98 北側城壁石積み状況②（西から）

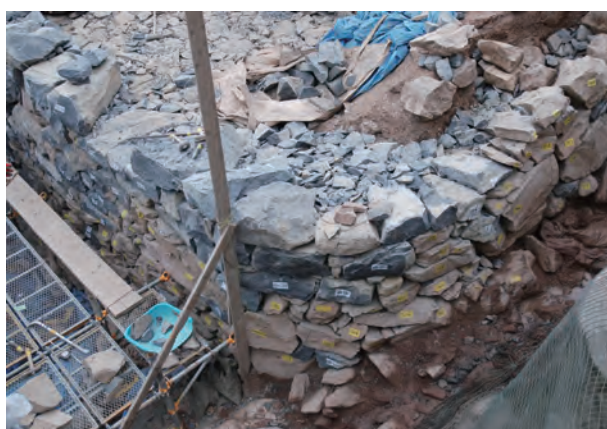
写真 100 城門奥側の曲面構造の修復状況（南から）

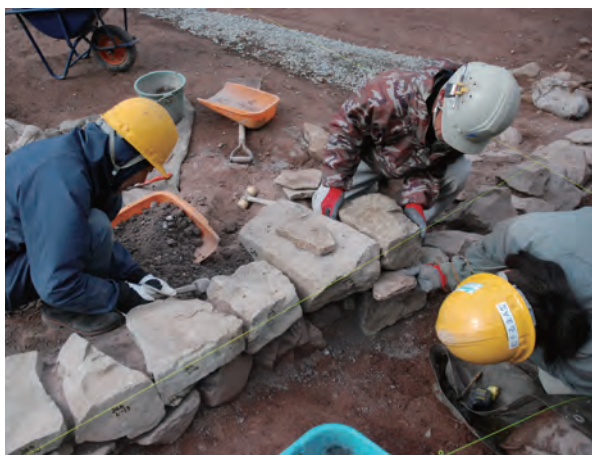
写真 101 南側城壁背面石積み状況（南東から）

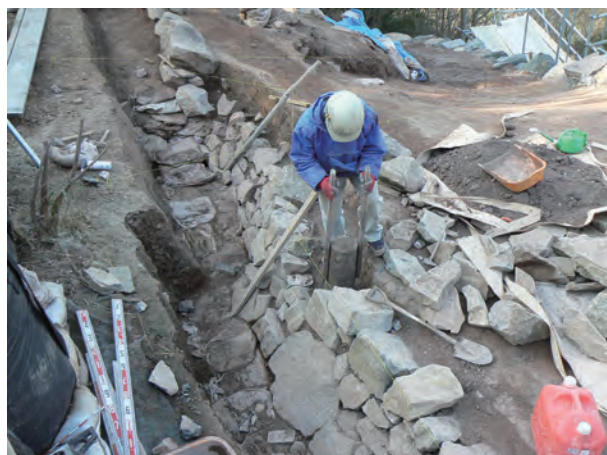
写真 102 南側城壁背面石積み背面盛土施工状況（南から）

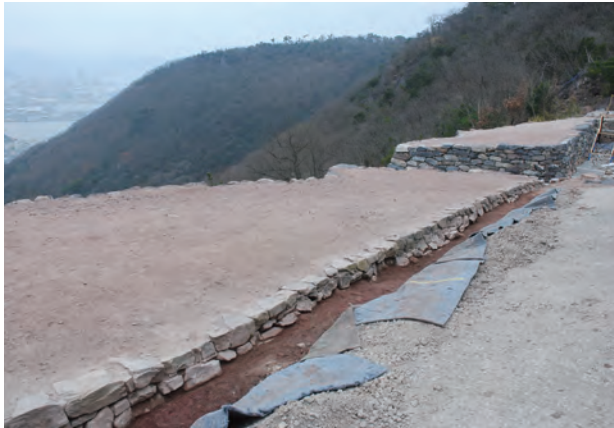
写真 103 南側城壁背面石積み完成状況①（南東から）

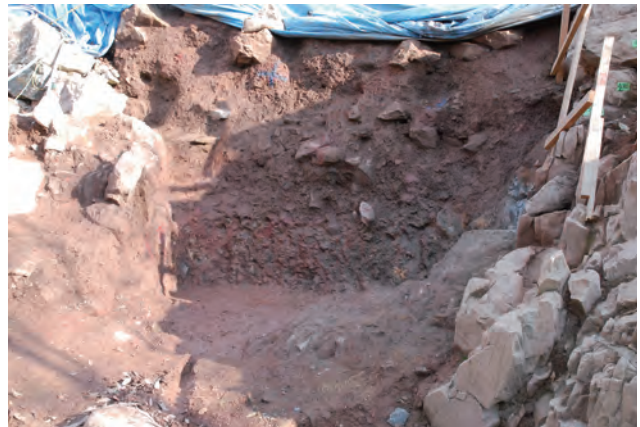
写真 106 根石設置箇所風化岩盤撤去状況②（西から）

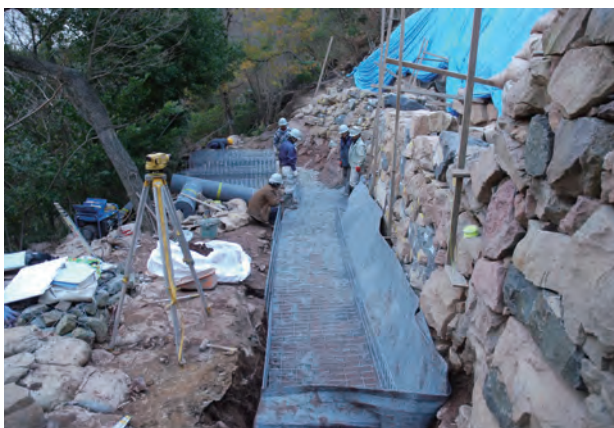
写真 109 北側城壁根石前面補強かごマット設置状況（北から）

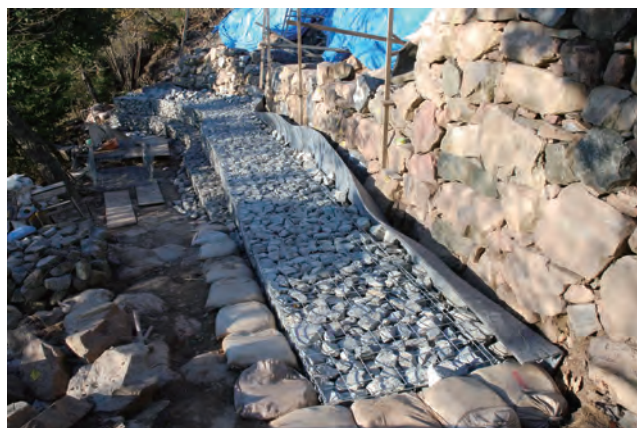
写真 110 北側城壁根石補強かごマット設置完了状況（北から）

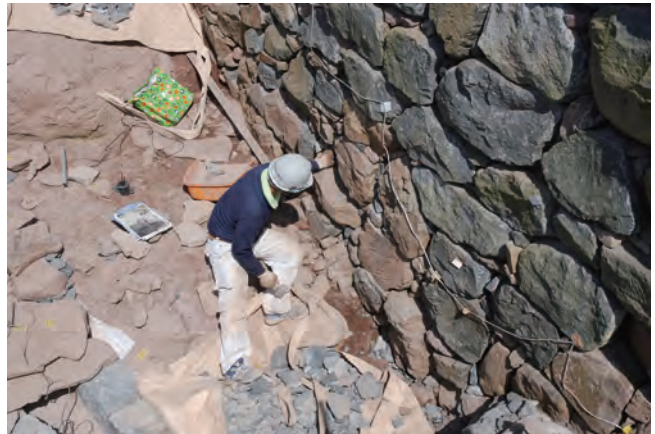
写真 122 門道埋没部分の目地詰め状況（南から）

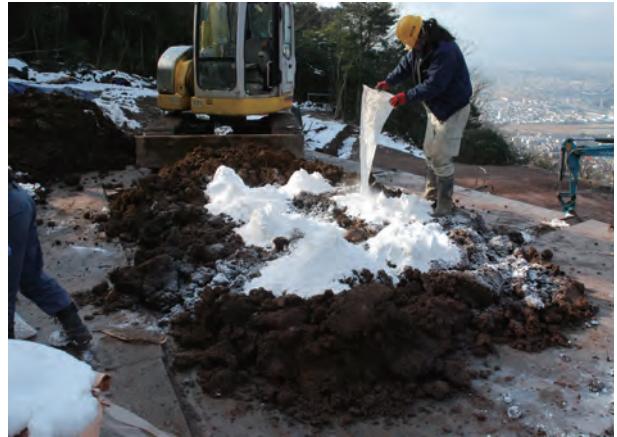
写真 136 旧盛土への酸化マグネシウム混合状況（北東から）

また、劣化した土の強度を高めるために、酸化マグネシウムを混和材として使用した。混和材の比率は1 m<sup>3</sup>に対して50kgとし、石積み付近は1 m<sup>3</sup>に対して100kgとして行った。石積みとの接着効果を狙って石積み付近は比率を高めた。

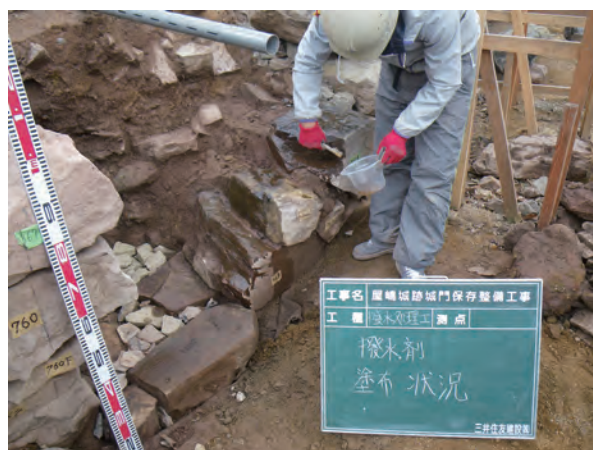
写真 144 撥水剤塗布状況 (北から)

解体を実施せず、オリジナルの石積みを残した場所は、表面を清掃し、少しでも劣化を遅らせるために、撥水剤を表面に塗布して撥水処理を行った。その結果、再利用した石材にくらべて、本来の淡赤灰色（淡ピンク）を保っている。

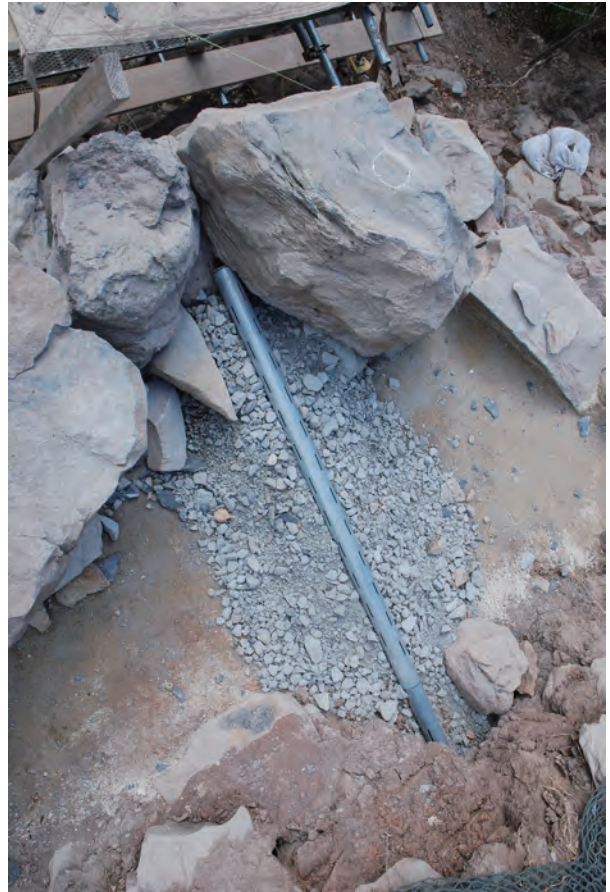
写真 151 排水補強パイプ掘削状況（北西から）

そのため、整備会議の西田一彦委員によって提案されたのが排水補強パイプである。このパイプ補強は鉄道等の盛土の崩壊予防工の技術研究から生まれたもので既に実績が蓄積されており、浸透水及び地下水を排除しつつ、せん断抵抗で法面崩壊を防止する効果があり、多くの研究で効果が証明されている。文化財関連への適応事例としては兵庫県圓教寺、奈良県金峰山寺などが挙げられる。ただし、遺構盛土の切土を最小限とし、遺構の保護を最大限行った経緯からも、遺構への影響を最小限にとどめるという考え方にに基づき、遺構盛土への設置が必要な施工範囲は、城壁下半部のみの施工とした。さらに、文化庁からも、現代工法による補強は必要最小限で行うよう指導があり、パイプの設置個所については、当初 1 m ピッチで施工することとしていたが、機能が発揮できる設置間隔などについて整備会議の意見を賜りながら、最終的に図 140 のような配置とした。

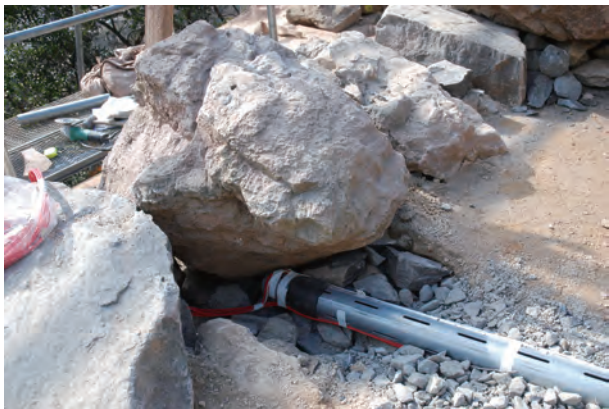
写真 153 排水補強パイプ設置状況②（南から）

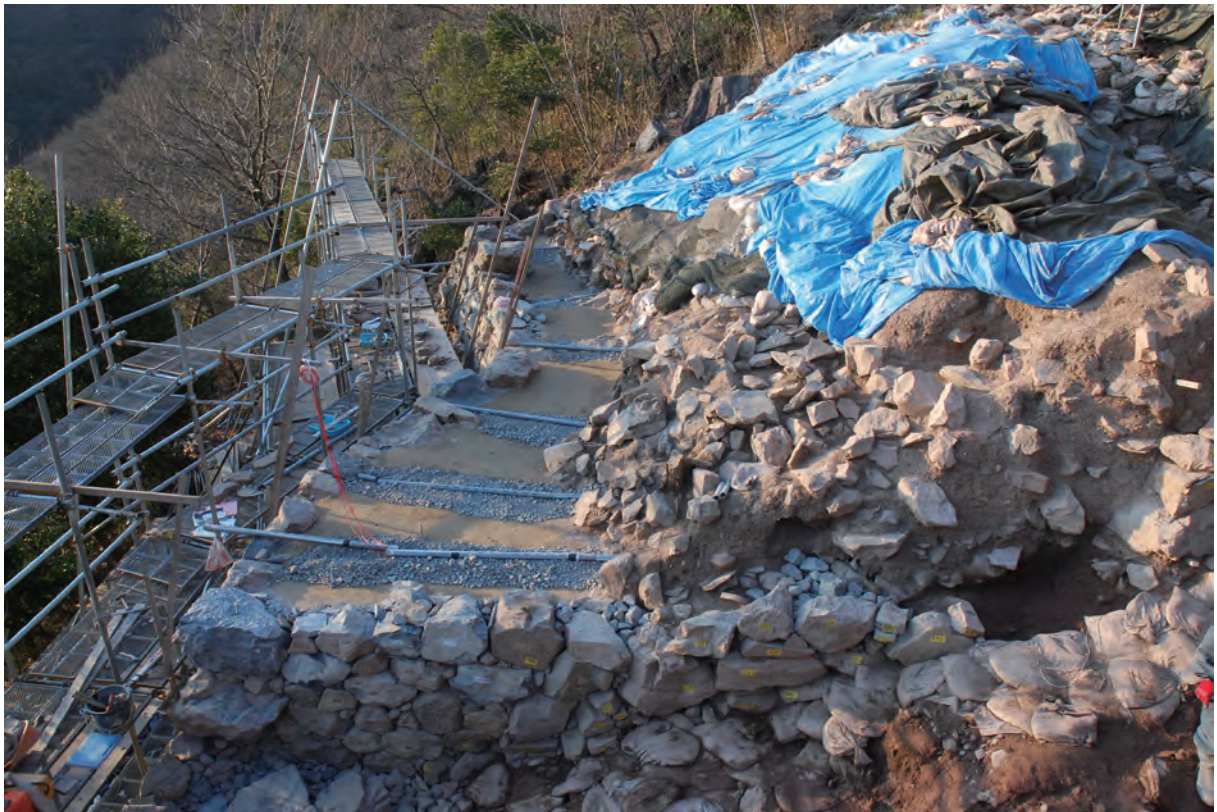
写真 152 排水補強パイプ設置状況①（南東から）

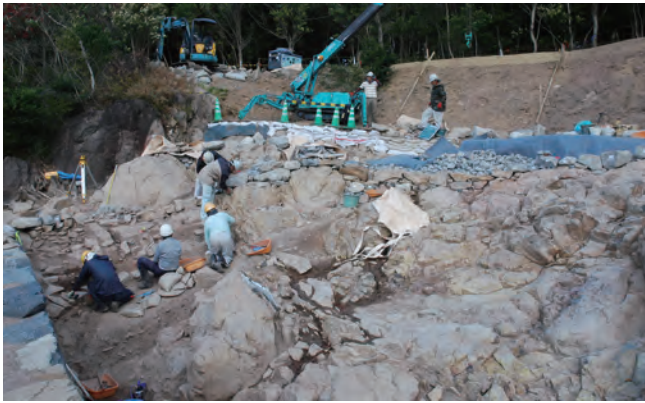
写真 155 甕城石積み撤去状況（南西から）

ける石積み部分の解体調査及び崩落石の撤去によって石積み構造であることが判明した。そのため、遺存していた石積みについては解体修理を行い、消失していた部分については復元を行った。石積みの高さについては、岩盤の高さと遺存していた石積み間のすり合わせと城門から見た時の石積みの見え方から検討し、石積みの高

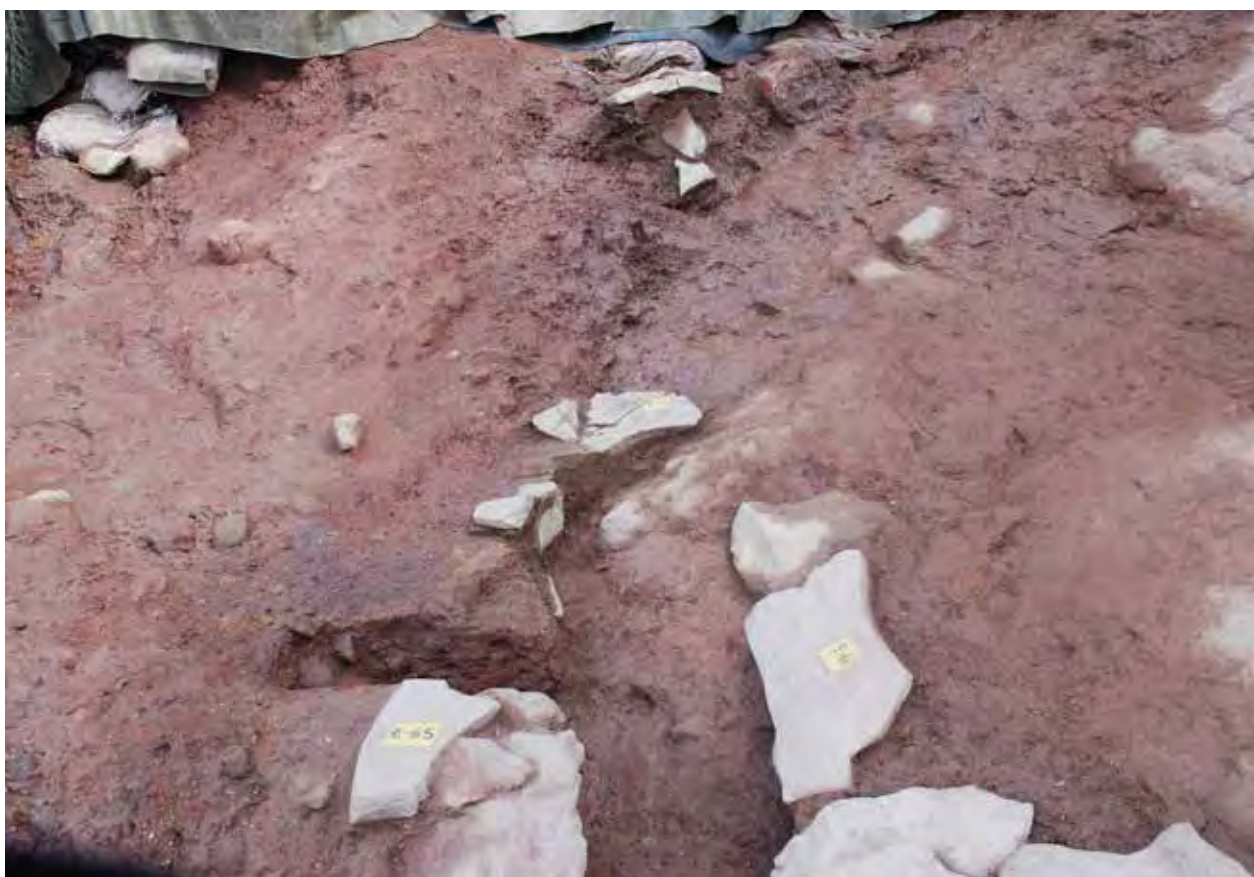
29- 2 排水溝最奥部検出状況（西から）

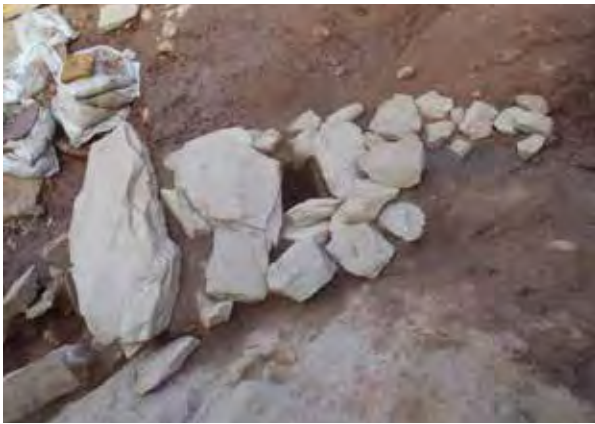
30- 1 排水溝調査状況

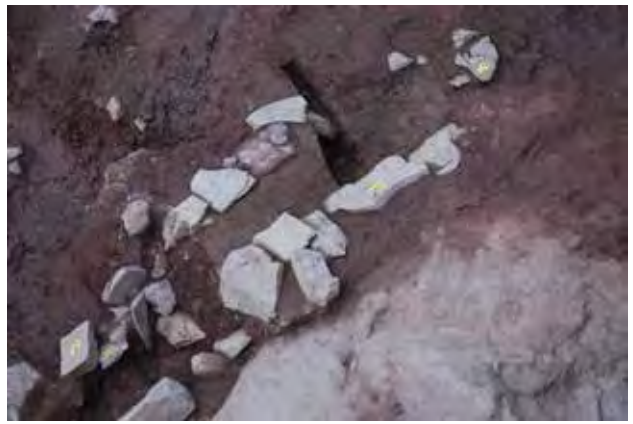
30- 2 排水溝蓋石撤去状況①（南西から）

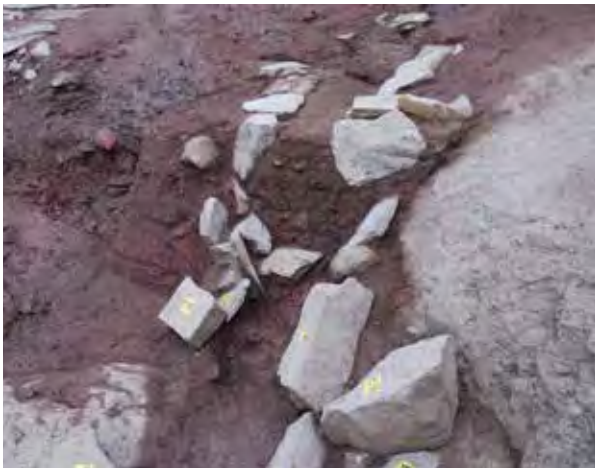
30- 3 排水溝蓋石撤去状況②（西から）

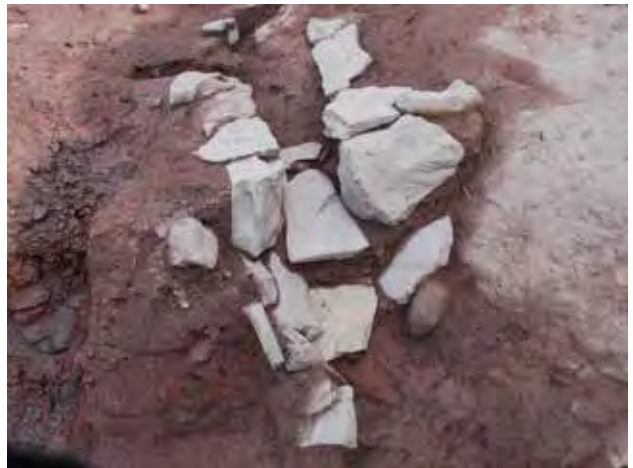
30- 4 排水溝流土撤去状況（西から）

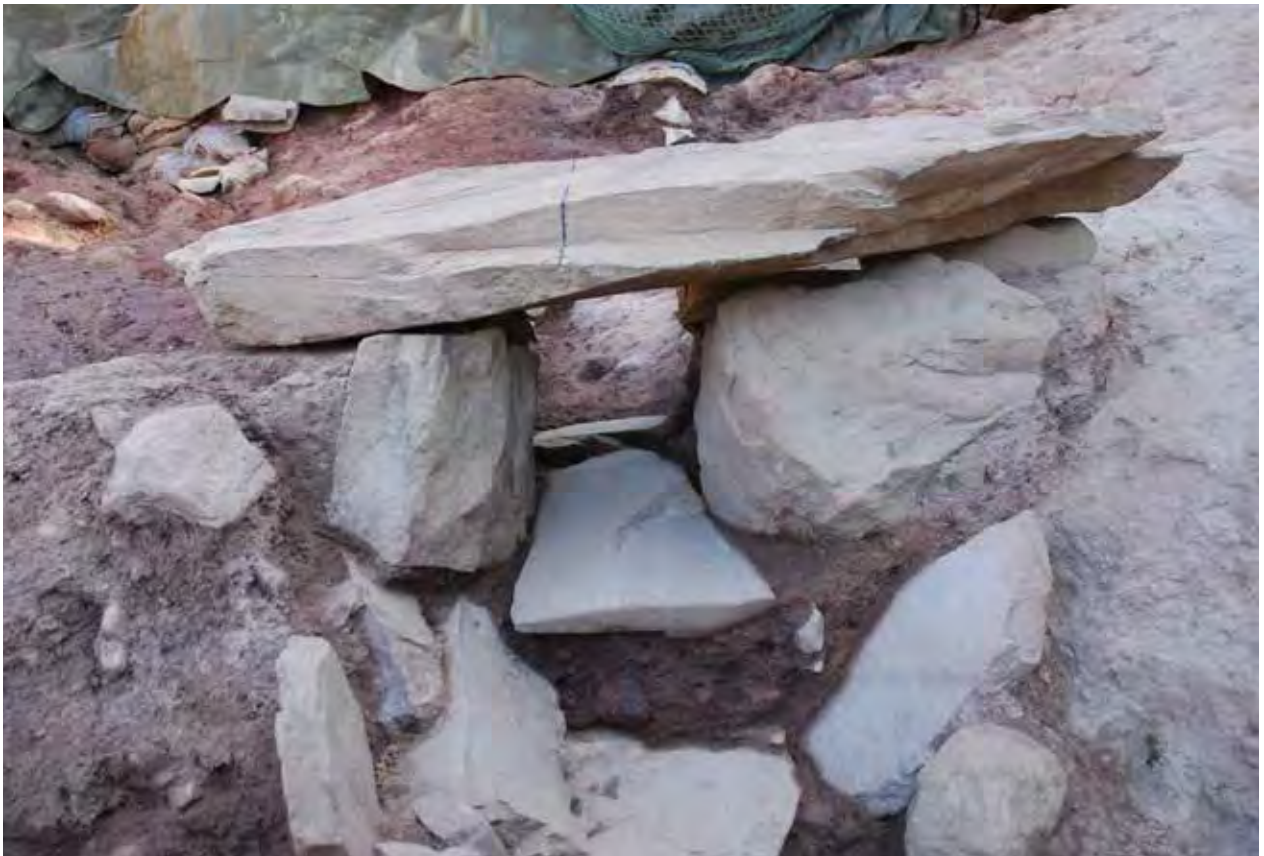
30- 5 排水溝蓋石修復後状況（西から）

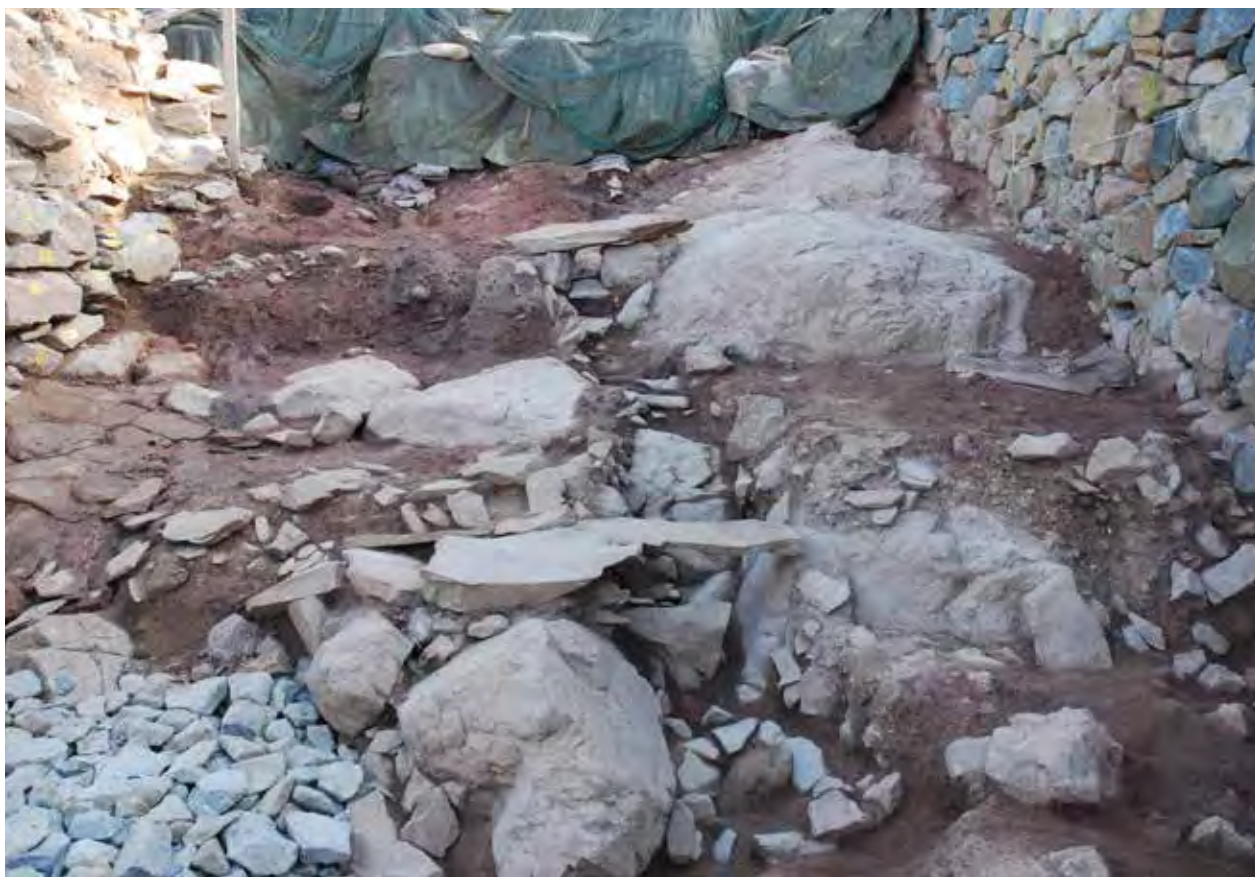
31- 1 排水溝蓋石修復状況①（西から）

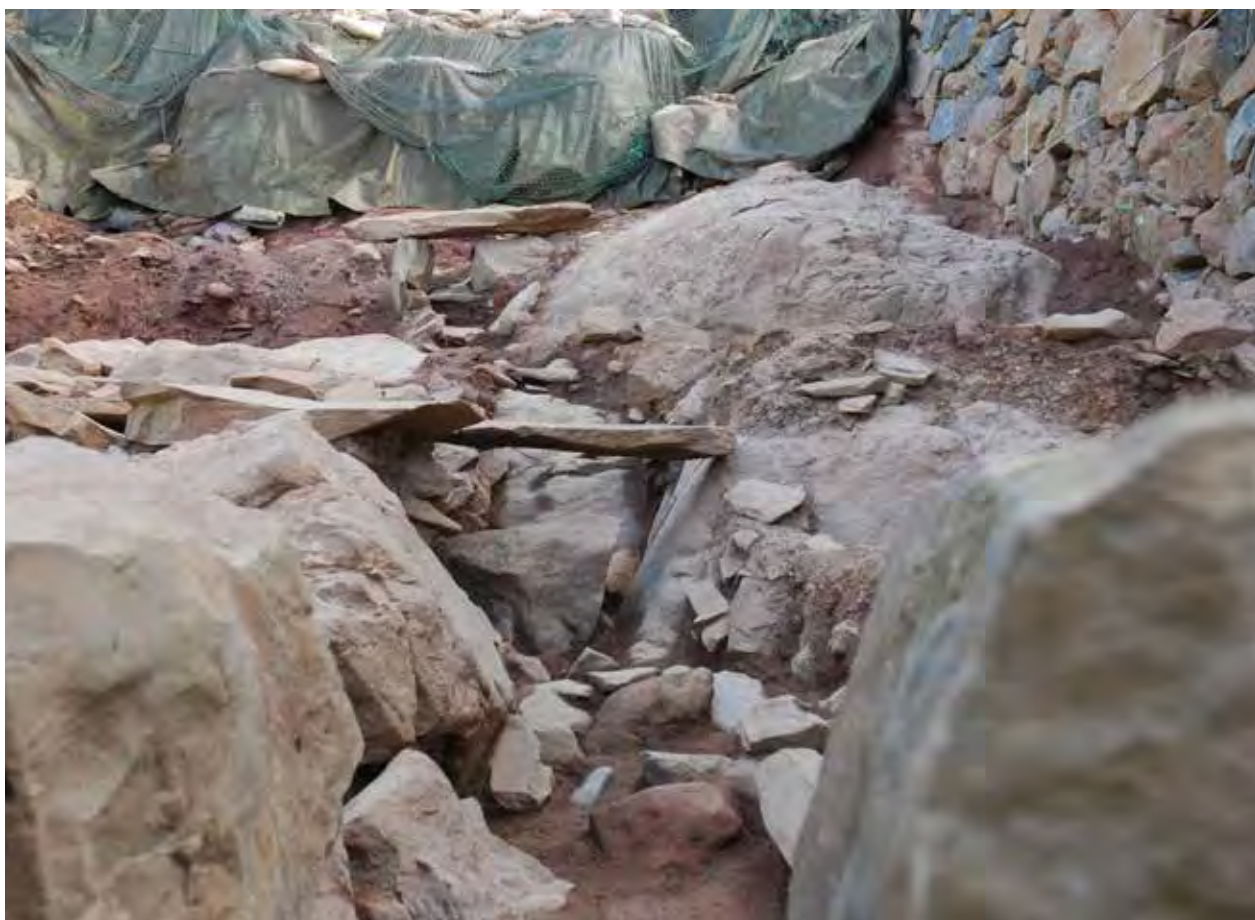
31- 2 排水溝蓋石修復状況②（西から）

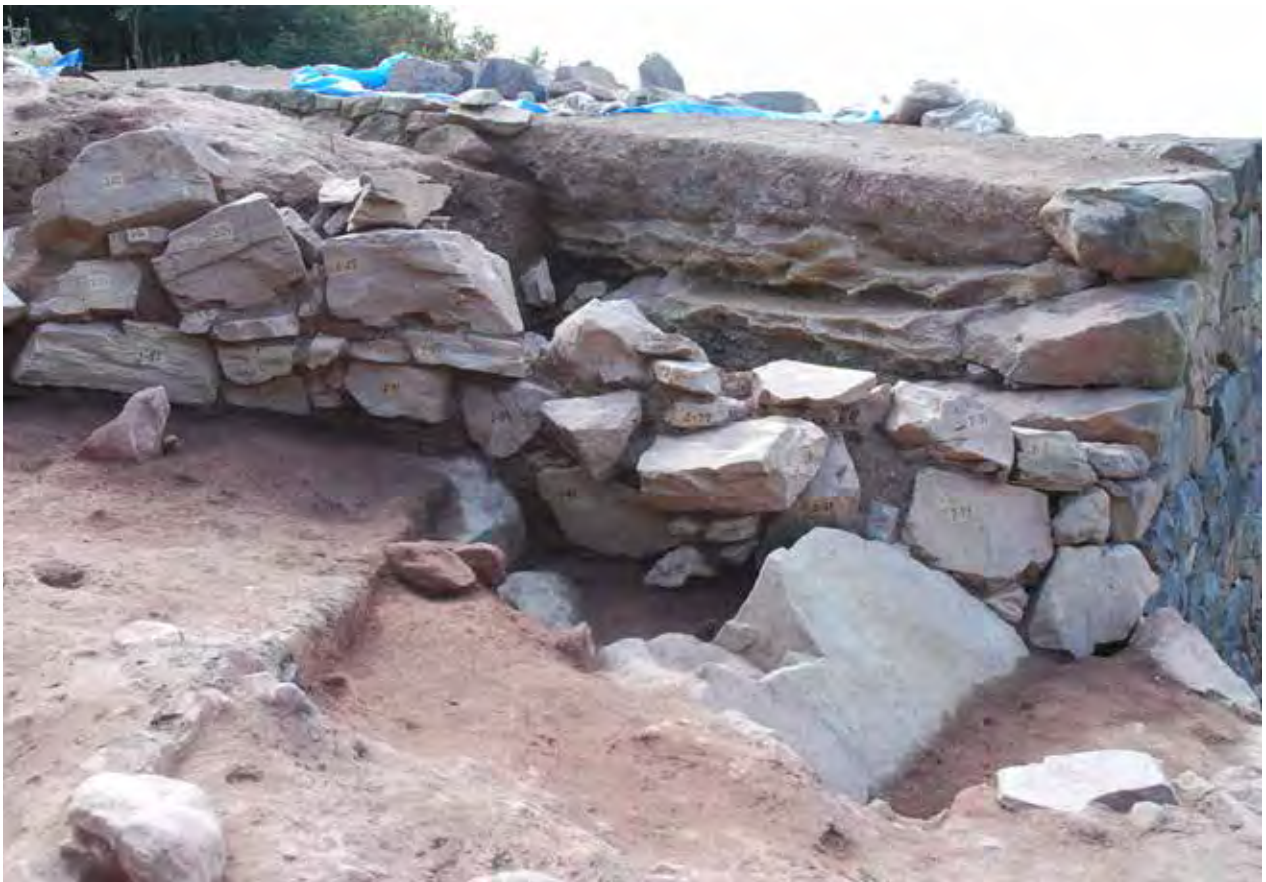
40- 2 甕城石積み崩落石撤去後状況（東から）
