特別史跡彦根城跡

石垣保存修理工事報告書 1

平成24年3月

彦根市教育委員会

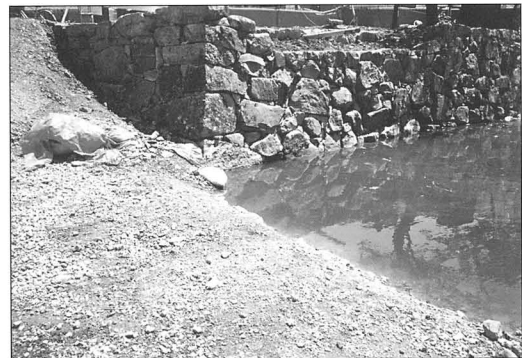
写真4 修理後（表御門橋石垣第1・2面）

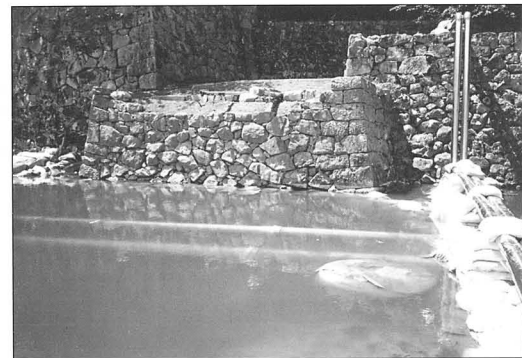
写真6 修理後（表御門橋石垣第4面）

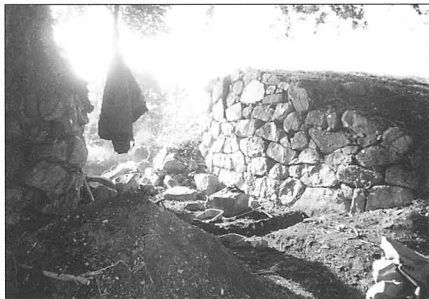
写真9 修理前(米蔵水門石垣第6面)

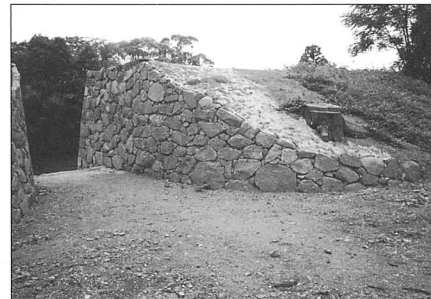
写真10 修理後(米蔵水門石垣第6面)

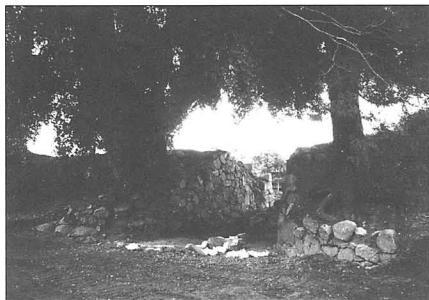
写真11 修理前(米蔵水門石垣第5面)

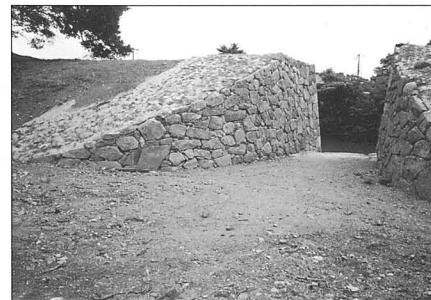
写真12 修理後(米蔵水門石垣第5面)

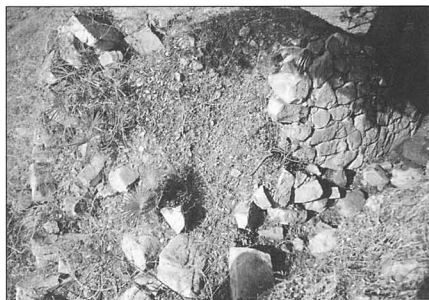
写真13 修理前(米蔵水門石垣第2・6面)

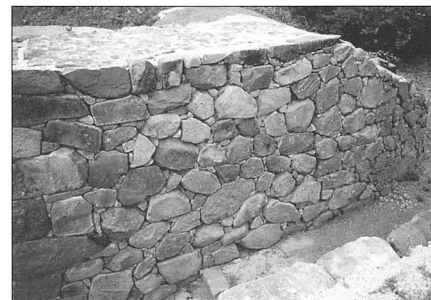
写真14 修理後(米蔵水門石垣第6面)

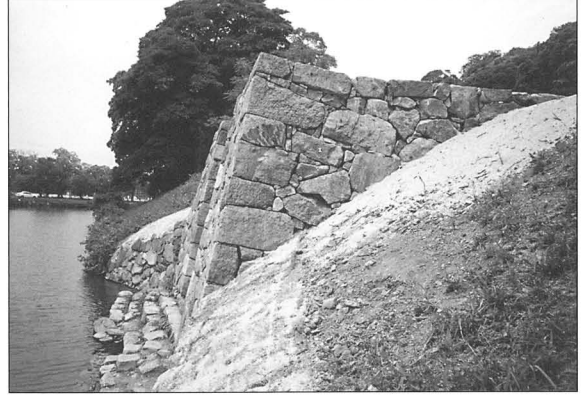
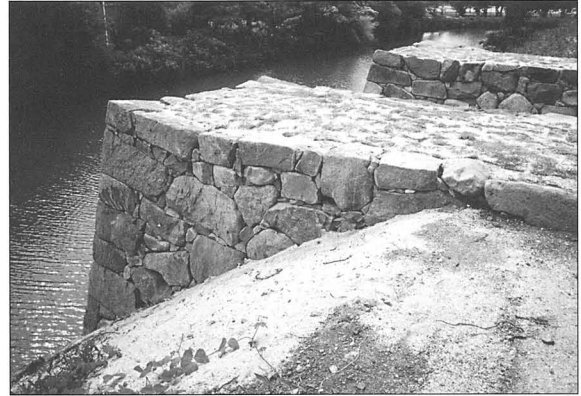
写真16 修理後 (米蔵水門石垣第3面)

写真18 修理後 (米蔵水門石垣第3面)

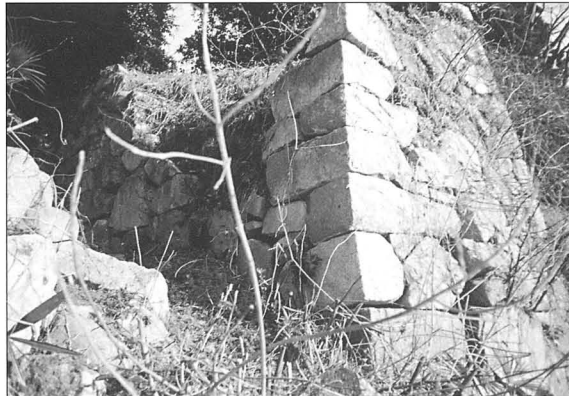
写真19 修理前 (米蔵水門石垣第1・5面)

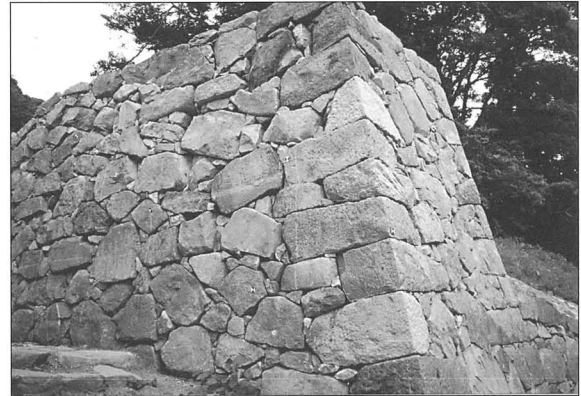
写真20 修理後 (米蔵水門石垣第1・5面)

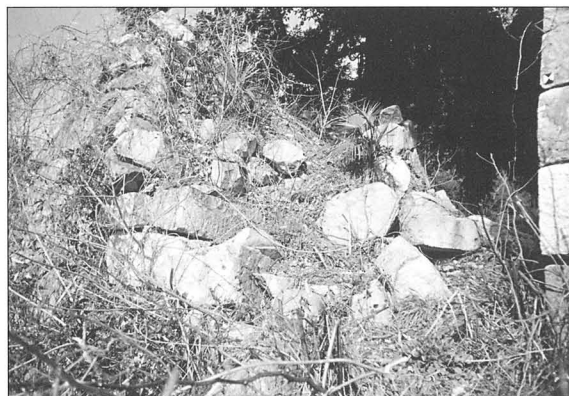
写真21 修理前 (米蔵水門石垣第2・6面)

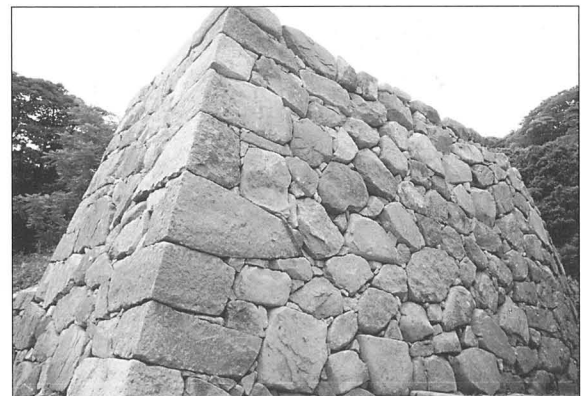
写真22 修理後 (米蔵水門石垣第2・6面)

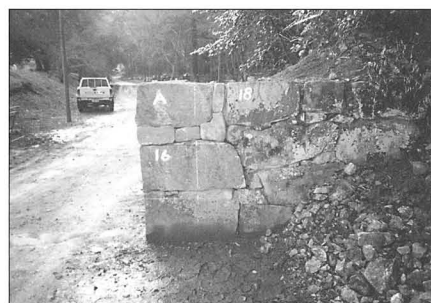
写真24 修理後(御門石垣第2面)

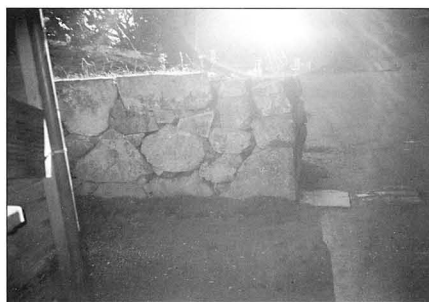
写真25 修理前(御門石垣第4面)

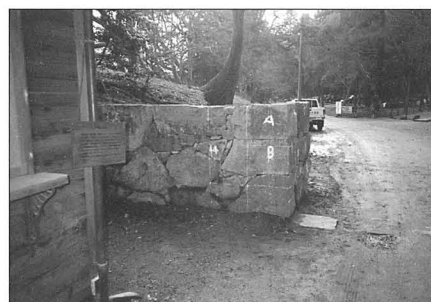
写真26 修理後(御門石垣第4面)

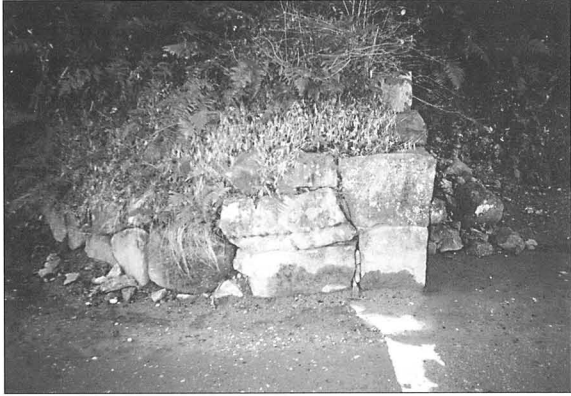
写真27 修理前 (御門石垣第1面)

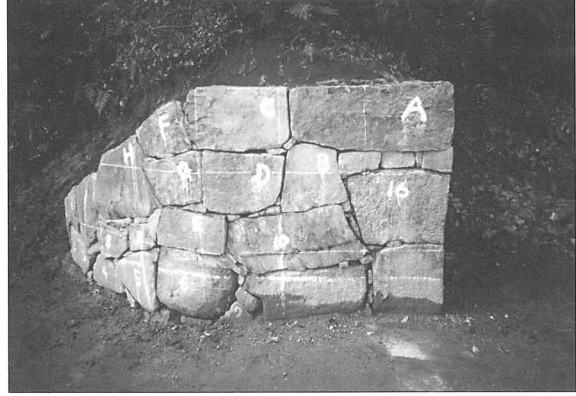
写真28 修理後 (御門石垣第1面)

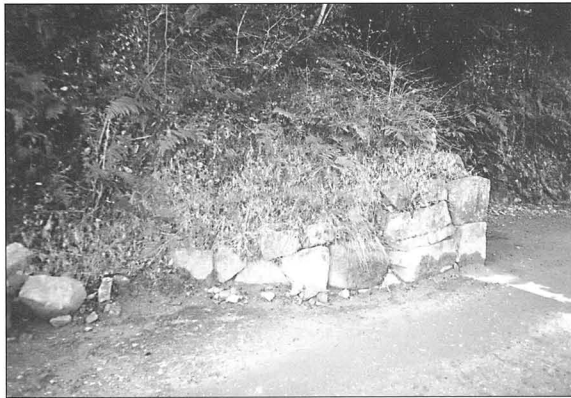
写真29 修理前 (御門石垣第1面)

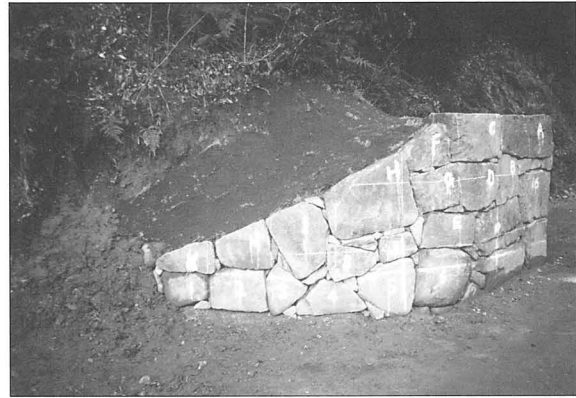
写真30 修理後 (御門石垣第1面)

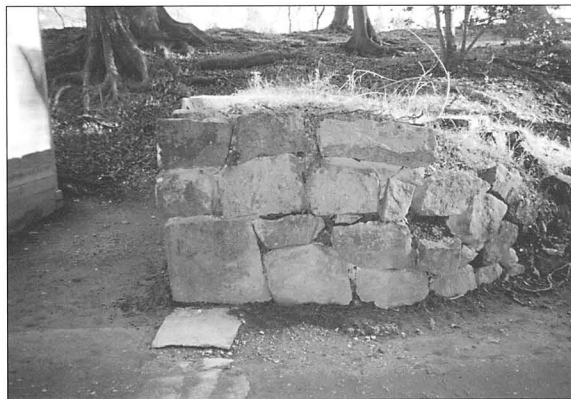
写真31 修理前 (御門石垣第3面)

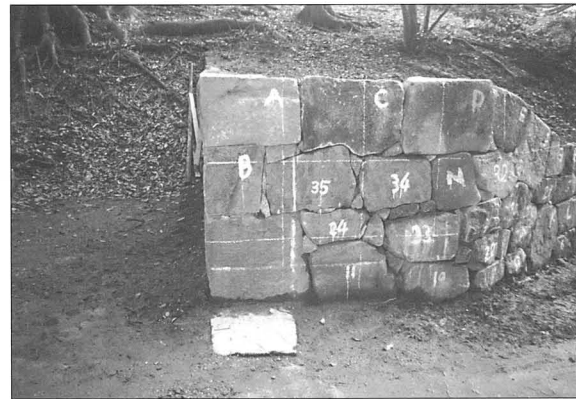
写真32 修理後 (御門石垣第3面)

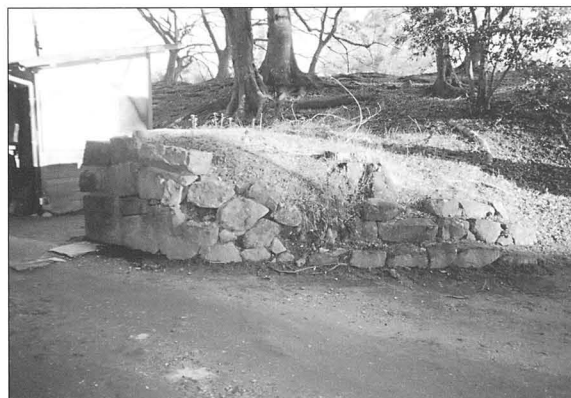
写真33 修理前 (御門石垣第3面)

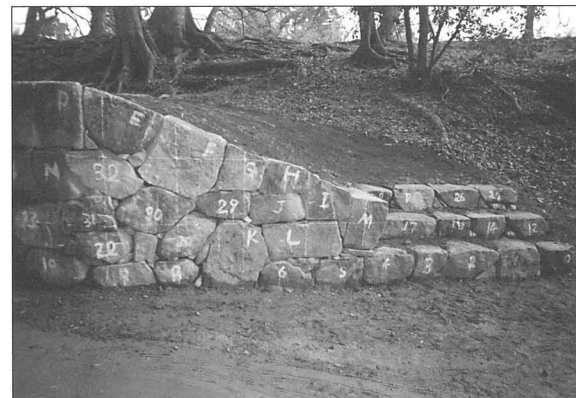
写真34 修理後 (御門石垣第3面)

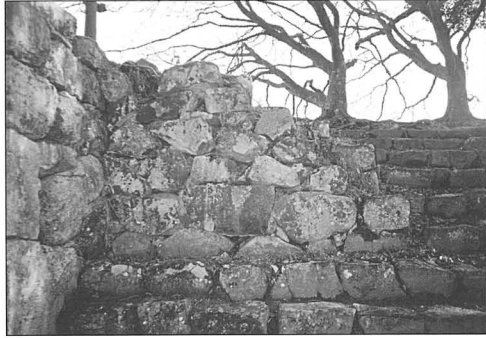
写真35 修理前（雁木石垣第5面）

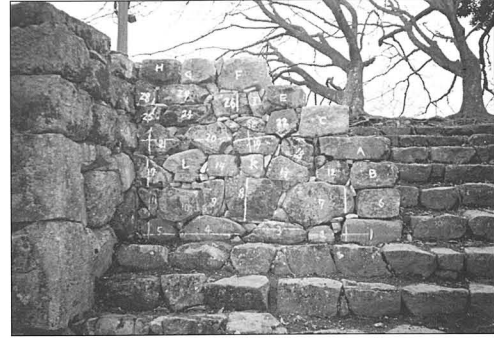
写真36 修理後（雁木石垣第5面）

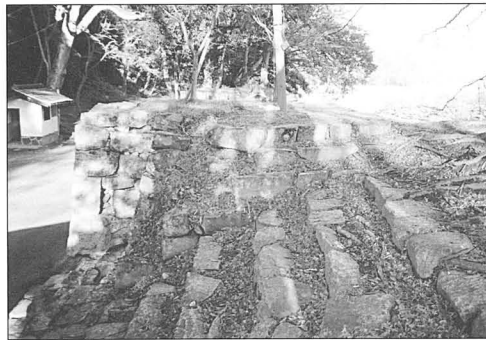
写真37 修理前（雁木石垣第6面）

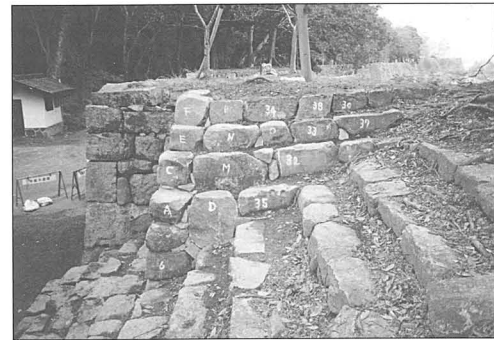
写真38 修理後（雁木石垣第6面）

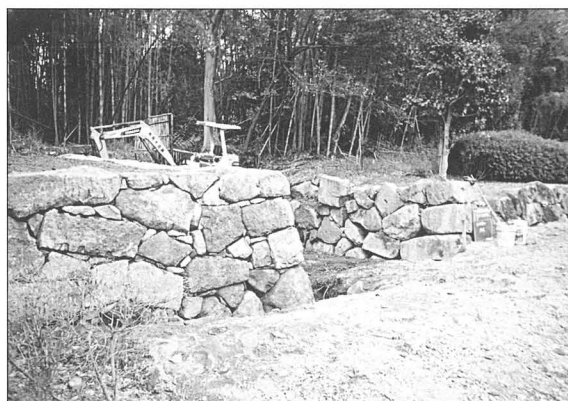
写真40 修理後（正面から撮影）

石垣欠損箇所の石は、その前面に落下していた石及び、城跡内の放置石材を利用して積み直した。解体した石垣は、築石同士の接点を探しながら、調査成果図と写真を基に積み直し、裏込は栗石を充填した。

元の高さまで石垣と裏込を復し、裏込栗石への土砂流入を防ぐ目的で、不織布を敷いた上で覆土、最終仕上げとして、張芝工を施した。（池田）

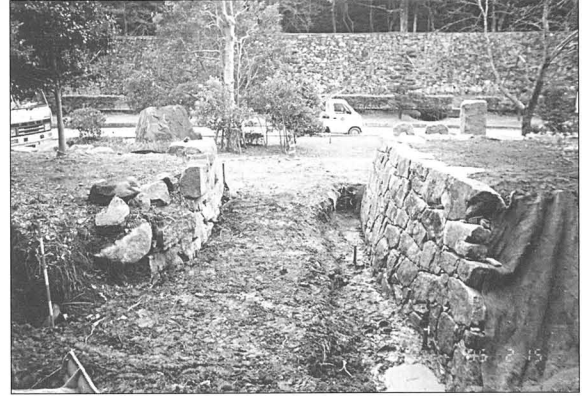
写真42 修理後（背面から撮影）

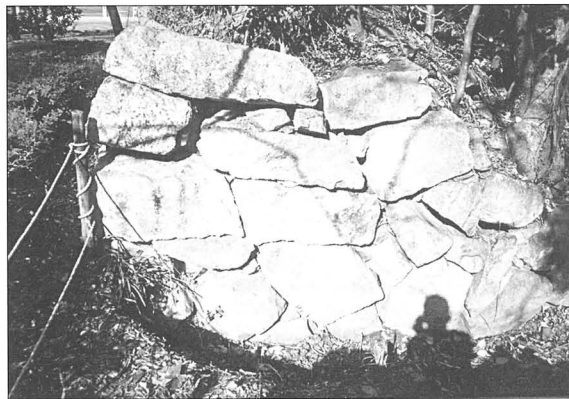
写真43 修理前（第2面南側）

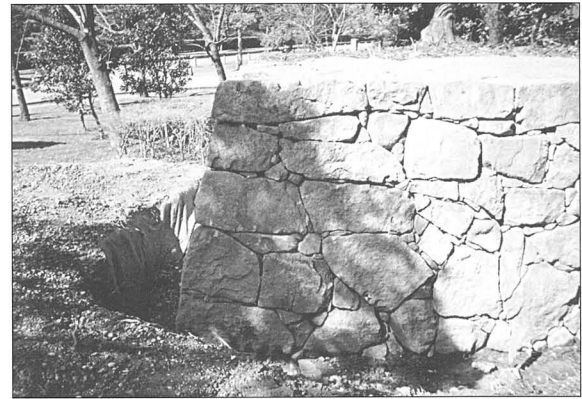
写真44 修理後（第2面南側）

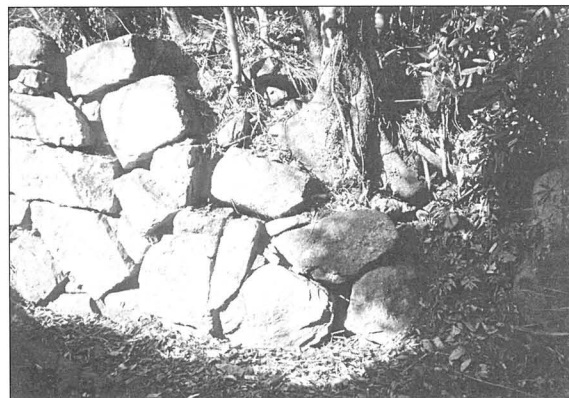
写真45 修理前（第2面中央付近）

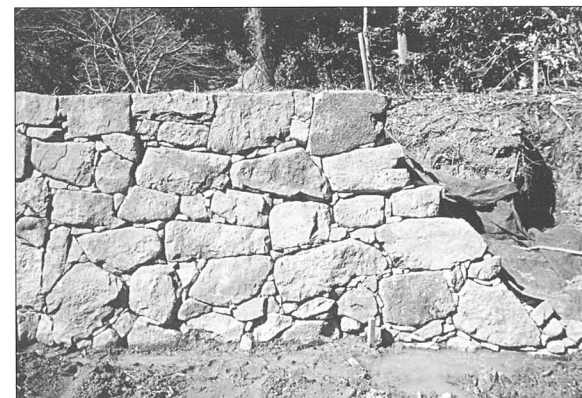
写真48 修理後（第2面北側）

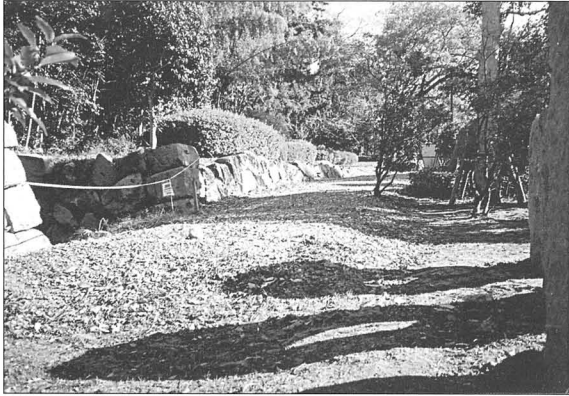
御花畑御舟着は楽々園の西側、黒御門前の南向きに開口した石垣である（渡辺恒一「御花畑御舟着」はどこにあるのか？—史跡と古文書、絵図—『彦根城博物館友の会ニュースNo.73』、2011年）。この石垣は、上部に繁殖した樹木の根によって天端部分が欠損、その周囲が孕み出していることが目視で確認できたために保存修理を実施することとなった。平成16年度は西側のL字状の石垣を保存修理し、平成17年度は東側のL字状の石垣を修理の対象とした。修理方法は、平成16年度と同様の方法で実施した。

写真50 修理前（第3面、西から撮影）

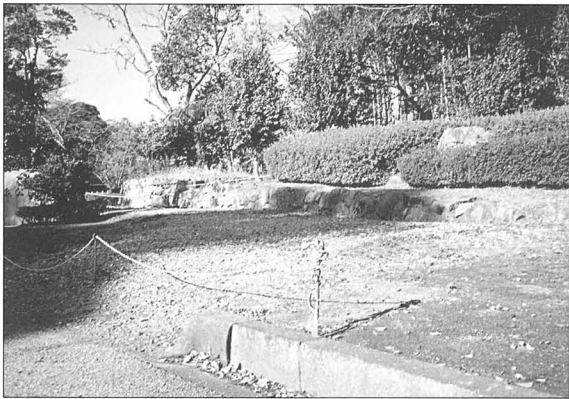
写真52 修理前（第3面、南から撮影）

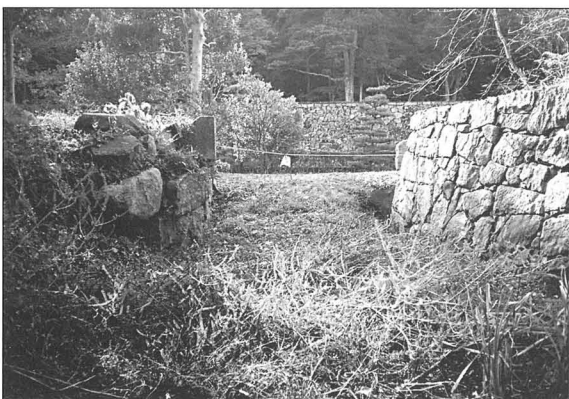
写真56 修理前（背面から撮影）

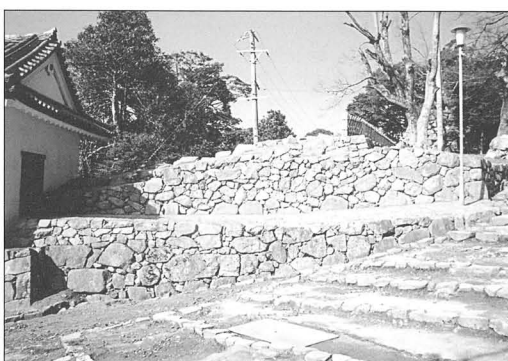
写真63 修理後（正面から撮影）

石垣欠損箇所の石は、城跡内の放置石材を利用して積み直した。解体した石垣は、築石同士の接点を探しながら、調査成果図と写真を基に積み直し、裏込は栗石を充填した。

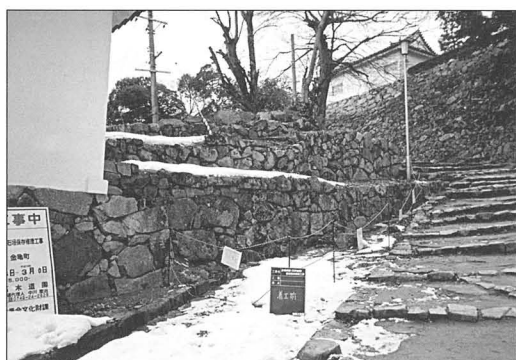
写真64 修理前（東から撮影）

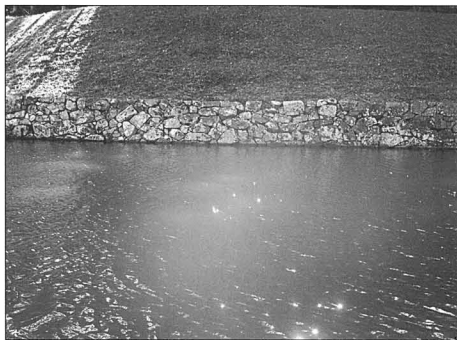
写真70 修理前（内堀沿い修理石垣No.3）

石垣解体施工範囲は、崩落箇所周囲においても、石垣上部に築かれた土塁の土圧が原因と考えられる孕み出しが目視で確認できたため、築石に番付を行い解体した（図21～29）。解体に伴う裏込掘削は、石垣天端から1m弱の幅で実施した。

石垣欠損部は、内堀内に落下していた石及び、城跡内の放置石材を利用して積み直した。解体石垣については、築石同士の接点を探しながら、測量調査成果図と写真を基に積み直し、裏込は栗石を充填した。

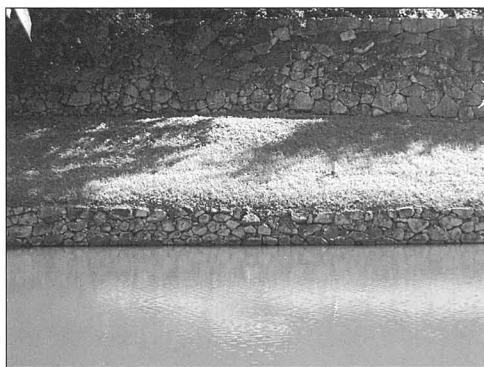
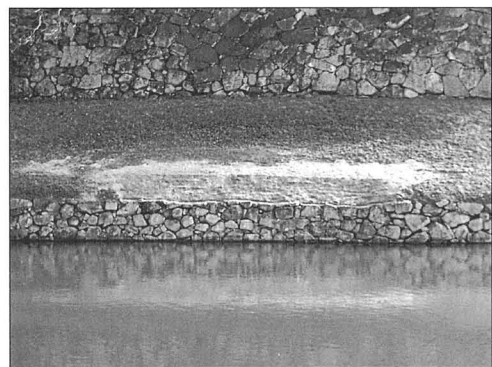
石垣解体施工範囲は、崩落箇所周囲においても、石垣上部に築かれた土塁の土圧が原因と考えられる孕み出しが目視で確認できたため、築石に番付を行い解体した（図31～33）。解体に伴う裏込掘削は、石垣天端から1m弱の幅で実施した。

写真89 修理前（内堀沿い修理石垣No.12）

写真90 修理後（内堀沿い修理石垣No.12）

石垣欠損部は、内堀内に落下していた石及び、城跡内の放置石材を利用して積み直した。解体石垣については、築石同士の接点を探しながら、測量調査成果図と写真を基に積み直し、裏込は栗石を充填した。

元の高さまで石垣と裏込を復し、裏込栗石への土砂流入を防ぐ目的で、不織布を敷いた上で覆土、最終仕上げとして芝張工を施した。（池田）

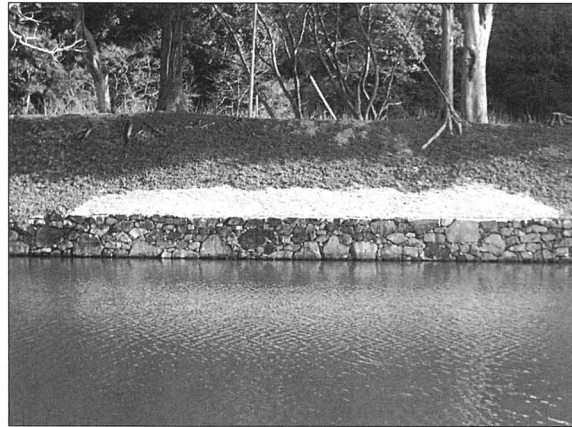
写真91 修理前 (内堀沿い修理石垣No.13)

写真92 修理後 (内堀沿い修理石垣No.13)

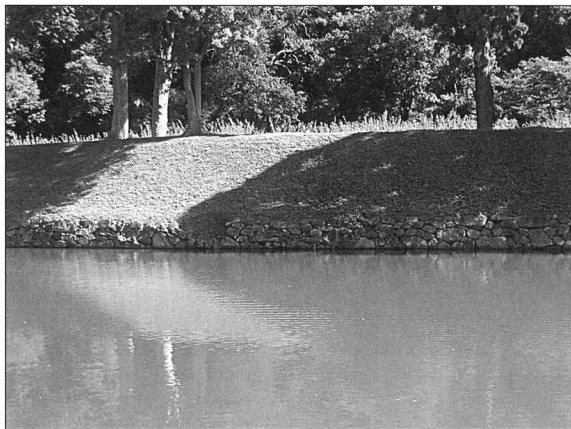
写真83 修理前 (内堀沿い修理石垣No.14)

写真84 修理後 (内堀沿い修理石垣No.14)

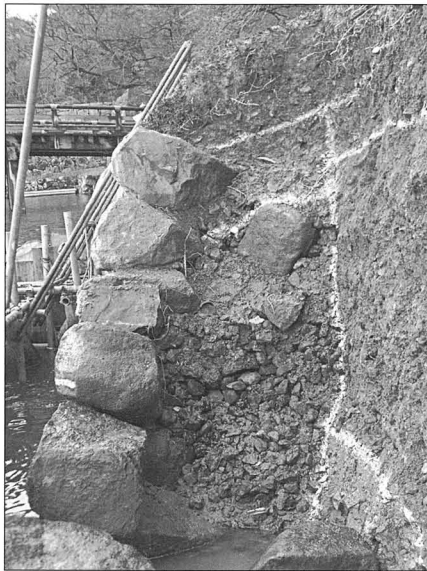
No.12地点は昨年度のNo.4地点と同様に、土塁を介して上下二段に腰巻石垣と鉢巻石垣が存在する。今回の調査は下段の腰巻石垣の解体修理に伴って南壁の断面観察を行なった（図34）。石垣の裏に1.3m前後の奥行きで、径5～10cmの③円礫からなる裏込石がびっしりと充填されており、上方には大型の角礫の混入が認められる。裏込石の充填されている奥行きが広く高いのは、奥の鉢巻石垣を配慮して強度を保つためであろう。この様相は昨年度のNo.2地点と近似する。裏込石の上には、②茶褐色粘質土、そして表土である①黒灰褐色粘質土が層を形成している。

写真95 石垣No.12北壁断面

図34 石垣No.12南壁断面図
 (写真95の反対側の壁)

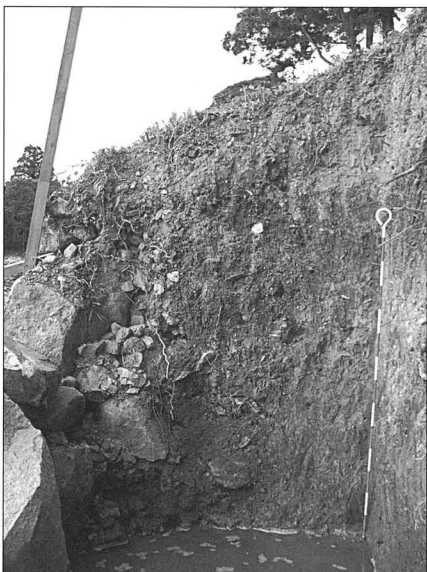
No.13地点の石垣解体修理の過程で北壁の断面観察を行なった（図35）。石垣裏には奥行き0.8m前後の裏込処置が施されていた。基底石は堀底に半分以上埋没する形で存在し、その裏は径5～10cmの⑤円礫からなる裏込石が充填されていた。円礫内には地山である青灰色粘土の混入が認められた。その上には径10～20cmの④角礫が薄く層をなしていた。この層より上層では、石垣の手前側に径10cm前後の②角礫が充填され、奥側に③黒灰褐色粘質土が厚く堆積している。②層の角礫を新たに浅く裏込石として入れ、これより上部の石垣のみ積み替えがなされた可能性が考えられる。そして最上部に①黒灰褐色粘質土が薄く表土を形成していた。

写真96 石垣No.13北壁断面

図35 石垣No.13北壁断面図

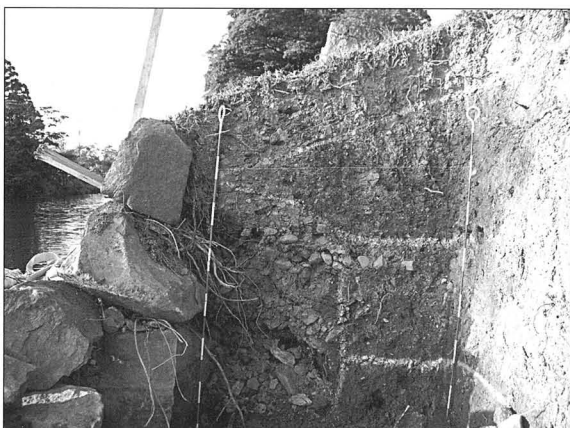
No.14地点の石垣解体修理の過程で北壁の断面観察を行なった（図36）。石垣裏には奥行き0.6m前後の裏込処置が施されており、径5～10cmの③円礫からなる裏込石が他の地点より高い位置まで厚く充填されていた。裏込石の上部には②茶褐色粘質土、そして①黒灰褐色粘質土の表土が堆積している。

裏込処置の奥に確認される土塁は、下部に⑤灰褐色粘質土、上部に④灰黒色粘質土が層を形成していた。

写真97 石垣No.14北壁断面

図36 石垣No.14北壁断面図

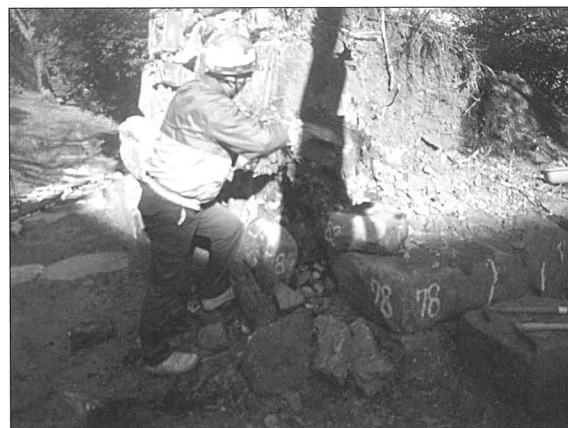
写真121 石垣117・118解体状況

石垣解体施工範囲は、石垣欠損箇所とその周囲の孕み出し箇所を含めた範囲で(図39～41)、築石に番付を行い解体した。

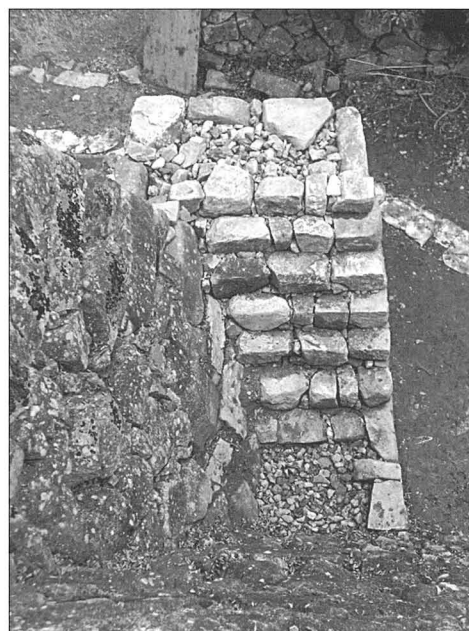
写真125 階段施設復元整備状況

調査では、崩落などにより移動した石を順次撤去しながら、現位置を留める石を確認していった。その結果、埋門に向かって登る階段施設を検出した。階段は下にテラスを設け6段からなり、テラスや石段の下には角礫が充填されていた。埋門のメンテナンス用に設けられた階段と考えられる。なお、この石段の手前には埋甕が埋けられており、かつて当所に便所が存在したものと推定される。（谷口）

石垣欠損箇所の石は、その前面や周囲に落下していた石、及び城跡内の放置石材を利用して積み直した。解体した石垣は、築石同士の接点を探しながら、調査成果図と写真を基に積み直し、裏込は栗石を充填した。また、発掘調査により石塁上の堆積土を除去した結果、石塁上に階段施設が検出されたために、石階段の復元とそれに伴うテラスを石敷きとして復元した。

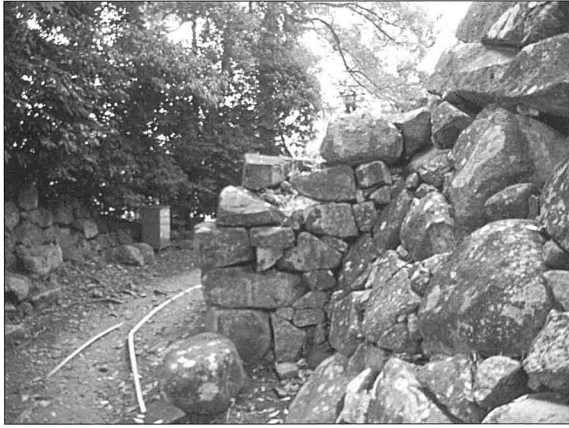
写真126 修理前 (石垣No.18-1)

太鼓丸埋御門石垣は、太鼓丸の中央付近で東側に向いて開口した御門を構成する石垣である（図8・44）。「御城内御絵図」（彦根城博物館蔵）には天秤櫓東端より北に延びる石塁上に瓦塀が描かれており、その瓦塀は当該門まで延びている様子が伺え、瓦塀と一体となって機能した門と考えられる。修理は門北側に位置する石垣天端が欠損し、背面が埋没した石塁状の石垣を対象とした（図44）。修理方法は、石垣欠損箇所は崩落前状況が不明なことから、周囲の石垣と調和が図れるような復元施工図を作成し、孕み出しが確認できる箇所は測量調査による記録保存を行い、解体・積直工を実施した。また、「御城内御絵図」（彦根城博物館蔵）を復元修理のための資料とした。

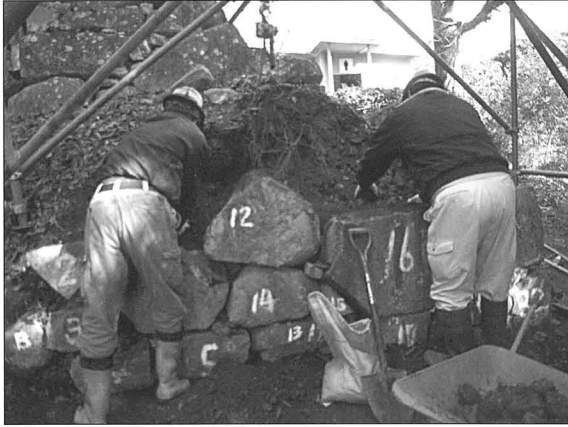
写真132 石垣No.19解体状況

石垣解体施工範囲は、石垣欠損箇所とその周囲の孕み出し箇所を含めた範囲で（図45）、築石に番付を行い解体した。
